小野田徳利窯の建設年代の推定に関する研究

A Study on the Ascertainment on Building Date of ONODA Bottle Kiln

This paper deals with the preservation of Onoda Bottle Kiln which was built in Taiheiyo Cement Factory in Onoda City. Cementitious rendering which had been spread partly on the furnace of the kiln until January 1999, were removed for repairing deteriorations. As a result, the old brick walls were found under the cementitious rendering. It was different from the other parts in bonding pattern. October 2000, the excavation started around the kiln so that three clay brick masonry foundations connected with the existing kiln and two small foundations in the east and one foundation in the west were found. From these investigation results and textual material, the existing kiln was clarified to have been built in 1883 (Meiji 16).

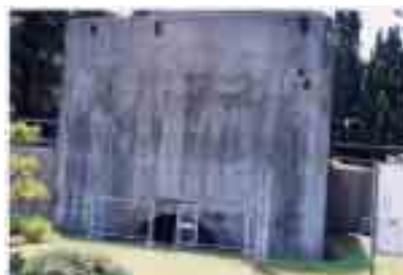
焼成部表面に塗布されていた石灰セメントモルタル塗り層を除去する工事が行われる以前、徳利窯焼成部の北・西面はPhoto3 および Photo4 に示すように上部のみ煉瓦壁が露出していた。Photo5 および Photo6 は焼成部南面、東面の様子である。

Photo 3 North side of the furnace (before the removing of Cementitious rendering)

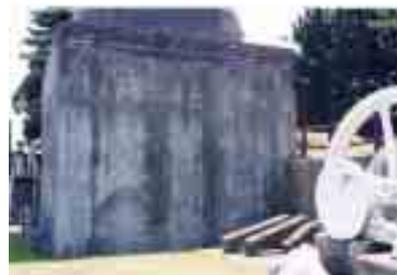
Photo 4 West side of the furnace (before the removing of Cementitious rendering)

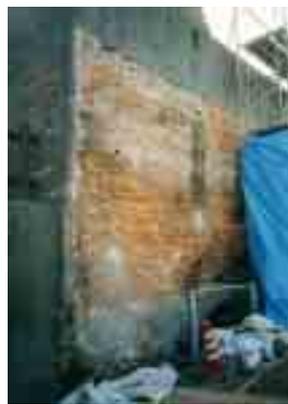
その時点では北・南面に露出しているオランダ積み部分の部分が創建当時の煉瓦壁であり、その後、煉瓦の劣化のために東・西面を長手積みで組積しなおしたと考えられていた。しかしこの工事によってPhoto7に示すようなフランス積みの煉瓦壁が現れた。工事の結果、この塗り層はフランス積みの煉瓦壁のみを覆っていたということが分かった。このフランス積みの煉瓦壁は、北・西面とも目地のひび割れや煉瓦の剥落など、劣

化の激しい状態であった。なぜフランス積みの部分のみを石灰セメントモルタルで覆わなければならなかったのかという理由もこの点にあるのではないかと考えられる。また、北東隅角部には、Photo8に示すように、上下に大きなひび割れが入っており、東面の煉瓦壁を後に長手積みで補修した様子が明確に現れていた。

Photo 7 North side of the furnace (after the removing of Cementitious rendering)

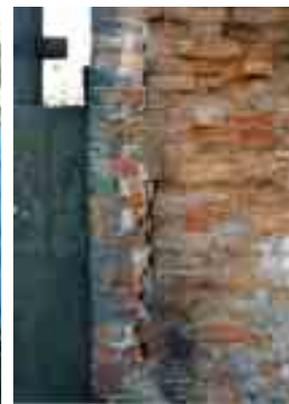
Photo 8 Evidence of repairing the northeast corner

また同窯は上述の増設後7号窯と呼ばれていたと考えられる。しかし、明治時代に存在していた全12基の窯が当時どのように呼ばれていたかについては現時点では解明されていない。なお、東面の長手積みの補修部分は、大正2(1913)年に徳利窯が廃止され、記念物として1基保存されるときに、東側に連続する窯を取り壊した跡を補修したものであるという可能性が高い。西側の長手積みの部分は現時点ではいつ補修されたのか確定できない。

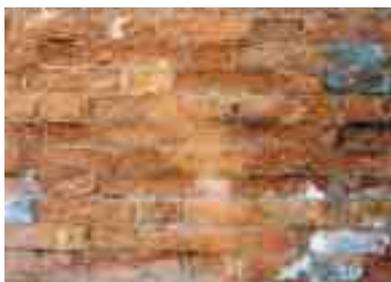
Photo9 および Photo10 に、石灰セメントモルタル塗り層除去後に現れたフランス積みの組積パターンを示す。芋目地になっている部分や、地下水位以上では煉瓦自体に凍害と考えられるひび割れおよびスケリングを生じていた。

Photo 9 Flemish bond of the north side

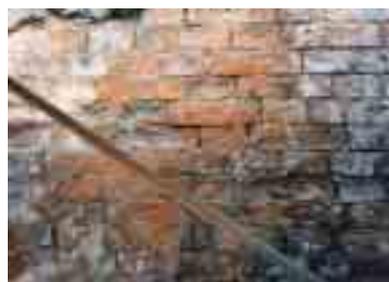
Photo 10 Flemish bond of the west side

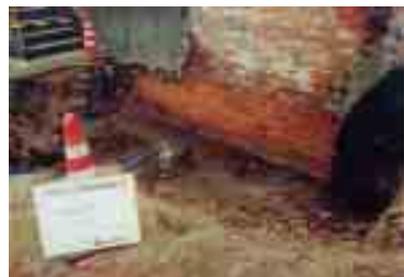
劣化した石灰セメントモルタル塗り層の除去工事と同時期に徳利窯焚き口前の発掘調査が行われた¹²⁾。この調査は主に徳利窯の基礎の確認および1~6号窯の予備的な遺構確認を目的として実施された。Photo11はその様子である。地下水が大量に湧き出たため、その水をポンプでくみ上げながら進めた。窯焚き口前を1mほど掘削した結果、大量の煉瓦やPhoto12に示すような道具類が出土し、また当時の排水溝なども発見された。石灰セメントモルタルの塗布されていた煉瓦壁がひどく劣化していたのに対し、地下水位以下に埋もれていた煉瓦壁は非常に良好な状態で残っていた。この段階では基礎底面は確認できなかったが、Photo13に示すように、発掘によって新たにあらわれた煉瓦壁が1~4号窯方向に一体となって繋がっており、積み方もフランス積みであることから、現存する徳利窯は独

立したものではなく隣り合う数基が同一時期に築造された中の1基ではないかという事実が明らかになった。つまり、Figure2の矢印で示す独立窯ではないということが分かったのである。

Photo 13 A Brick wall connected with the existing kiln to the east

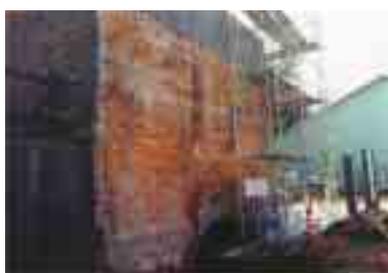
各窯基礎の基本形状を Photo14 から Photo19、および Figure5 に示す。1号窯の基礎部分の形状はアーチ状の入り口の部分が少し大きく、その奥は50cm程度狭まっている。建設当初は長方形の形であったと考えられるが、現状は創業当時のセメント製造方法が湿式法であったためか、クリンカーを焼成した際のアンザツが多量に付着しており、内部の煉瓦面は完全に覆われて

Photo 14 Furnace of Kiln 1 (from northeast)

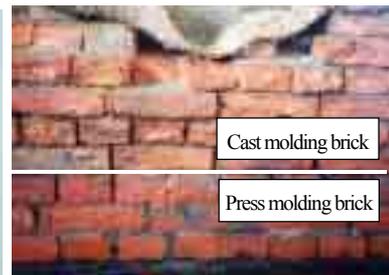
Photo 22 East side of Kiln 5 (A part of foundation made by press molding brick)

発展段階に位置づけられる貴重な製造方法であり、またこの煉瓦も貴重であると言える。なお、このプレス成形の煉瓦の上に組積されている煉瓦については、材質は1から4号窯に使用されている煉瓦と同様に型枠成形のもので、もろく断面を見ると材料が不均一なものであった。Photo22 に示すように外面に面している煉瓦にはひび割れや剥離が多く見られた。

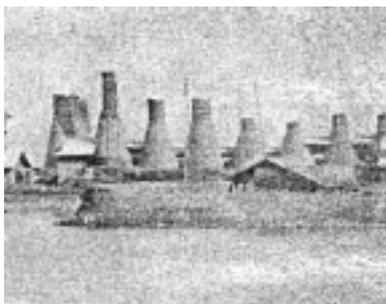
えられる。したがって合計で12基の窯が操業していることがわかる。さらにこの写真から初期の4基のうち、2基の高さが大きくなっていることが分かる。この2基のうち西側の窯が現存する徳利窯であると考えられる。このことから、現存する徳利窯は明治26年から33年の間に改造されたということが分かる。

Photo 26 Bottle kilns in Meiji 33
(from south)

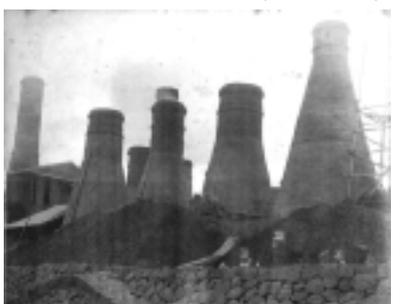
Photo27はそれから2年後の明治35(1902)年当時の徳利窯である。Photo26の時期からほとんど変わっていない。Photo28は年代不明であるが足場の存在から徳利窯の改造工事中の写真ではないかと考えられる。写真の手前に写っているのは初期の4基のうち西側3基と第7基目の窯であり、これらは既に改造工事が終了しているのが確認できる。Photo29は明治36(1903)年当時の徳利窯である。この時点で全ての徳利窯の高さがそろっていることから、Photo28は明治35~36年頃の写真ではないかということが分かる。また、Photo29では海側の窯に直交する5基のうち2基が取り壊されているように見える。Photo30は明治41

Photo 28 Bottle kilns in Meiji 36
(presumption) (from southeast)
