溫見堰堤及び隧道の基盤調査

三 輪 正 房

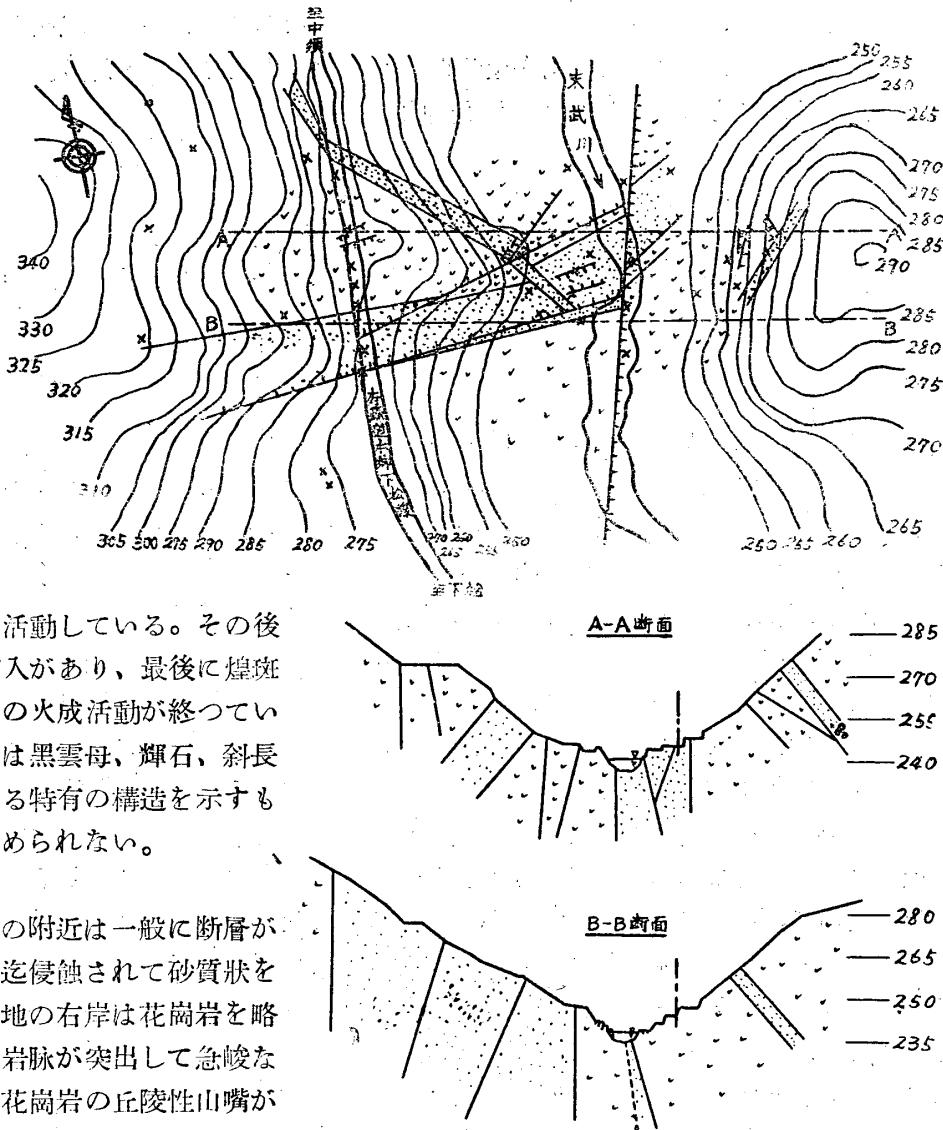
(地質及び断面図参照)

1. 堤堰の基盤 この附近は一般に断層が発達し且つ岩石は深所迄侵蝕されて砂質状を呈しているが堤堰予定地の右岸は花崗岩を略東西に貫入せる玢岩の岩脈が突出して急峻なる山体をなし、左岸は花崗岩の丘陵性山嘴が西方に延びて局部的な峡谷となつている。

右岸における玢岩は堅牢にして堰堤築設上甚だ好都合であるが花崗岩との接触部附近に走向 70°E 及び 80°E 傾斜は共に 80°N の両断層によつて切断され特に後者の断層は巾 2.5m の断層角礫を介在する可成り大規模の断層である。

河床附近は岩石に可成りの節理は認められるも断層の存在は明かでない。然し玢岩が河床において北方にその走向を変じていることから褶曲を伴う断層があるものと思われる。

左岸は主として硬質花崗岩からなるも一般に節理が発達している。山腹附近に玢岩の小岩脈が貫入しているが可成り侵蝕を受けている。又玢岩の東側における花崗岩は侵蝕のため砂質状を呈している。従つて左岸の下部は可成り堅牢なるも上部に至るに従い脆弱となつている。

4. 結語 堰堤の基盤について最も注意すべき個所は左岸においては玢岩を略東西に切る断層、右岸においては玢岩の小岩脉及びその以東における砂状花崗岩でいづれも岩質脆弱にして漏水の危険性がある。隧道予定地には硬質岩の大岩脉なく掘さくは容易であるが隧道に略平行せる南北断層が認められるからこれは避けなければならない。又暗渠予定地は全般的に軟質岩であるが急斜面におけるものは硬軟両岩石が急斜面にて接せるため地辺り又は山崩れの原因となり易い。

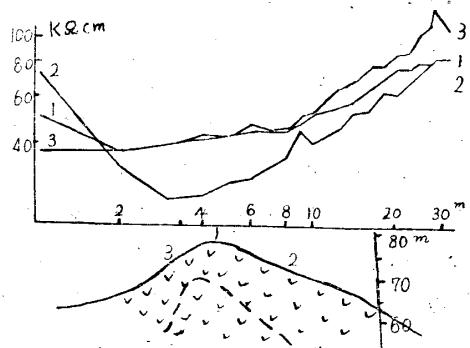
第2図

第2図は閃綠岩の鞍部の測定値の一例を示したのであるが比抵抗値は大体傾斜に比例するが地下20m以上では略一致する。又第3図は閃綠

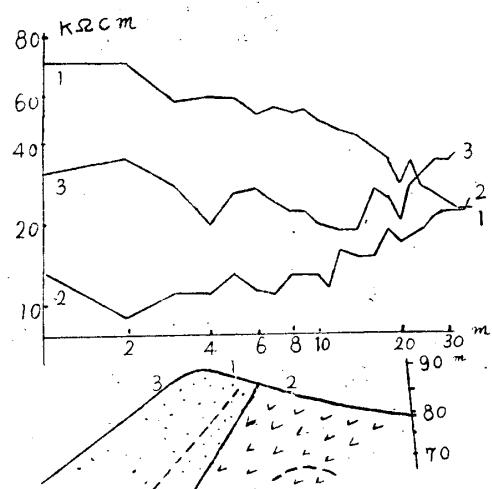
第3図

岩とこれに捕獲された石墨片岩との接觸部の測定結果であるが両岩石が侵蝕度を異にせるため接觸部及び接觸面の傾斜が容易に推定され且つ石墨片岩が閃綠岩に比し節理に富むことその

曲線より明瞭である。
