山口県内の白亜紀花崗岩類からなる斜面の 豪雨時崩壊の特徴

高本直邦¹・山本哲朗²・松本直³

CHARACTERISTICS OF SLOPES CONSISTING OF CRETACEOUS GRANITE
ROCKS WHICH HAVE FAILED DUE TO HEAVY RAINFALL
IN YAMAGUCHI PREFECTURE

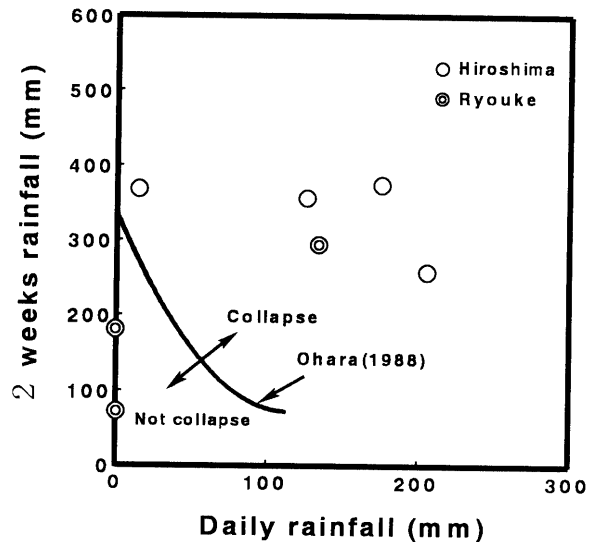
Fig.3 Amount of rainfall to cause failure of slope

図-3は斜面に崩壊が発生した日のわかっているものについて、崩壊前の累積降雨量を各地点ごと

に示した図である。図中、領家型に2つ非崩壊領域にはいつているものがあるが、これは熊毛の斜面のものである。それ以外は、すべて崩壊領域に含まれる。

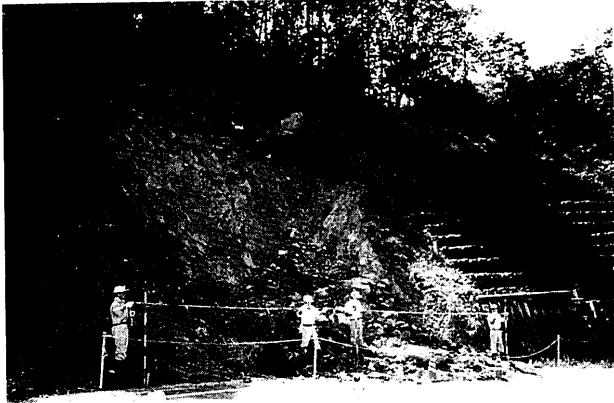
Photo.1 Photograph of slope failure at Mine C

美祿Bは国道316号線沿いにあり、美祿C(写真-1)はそのすぐ直下にあり、美祿Aとは山頂を挟んでちょうど裏側に位置する。両斜面を構成する石英閃緑岩はともに風化してシルトとなっているが、ところどころに直径1m程度の岩塊が、中生代深成岩に特有のタマネギ状風化の形態を呈して残って

いる。美祿B、Cはともに崩壊発生日が不明であるが、美祿Aと同時期の豪雨により崩壊したことはわかっている。復旧工には、美祿B、Cともに井桁擁壁工が施されているが、美祿Cでは布団籠工も併用されている。

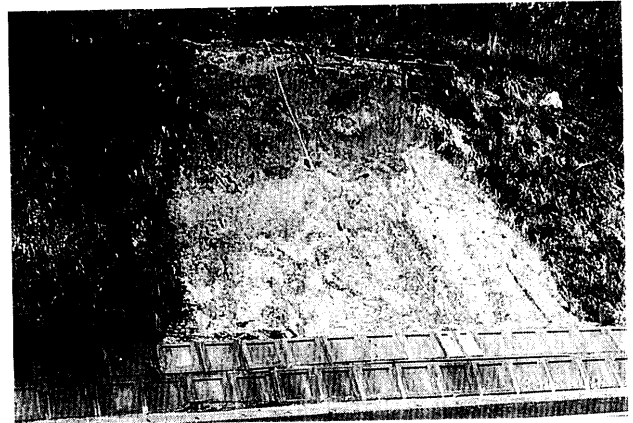
Photo.2 Photograph of slope failure at Ube

この半花崗岩分布域での崩壊は1995年に生じている(写真-2)。斜面Iは、3月に崩壊しているが道路に面した斜面ではなく、道路交通に直接の影響はないため対策には植生ネット工ですませている。斜面IIは、同年7月3日に崩壊した3箇所を代表させて表-1に記載したもので、斜面表層の1m程度の深さから堅い基盤層が見られ、表層土と基盤との間にすべりが生じたものと考えられる。また、この斜面が地形的に集水しやすいことも崩壊を生じた一因である。これら3箇所の復旧工には格子砕石詰め工が施されている。

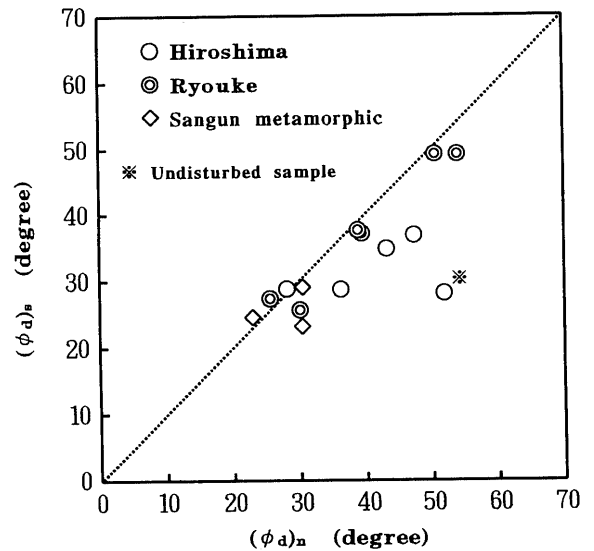
図-7は一面せん断試験の結果を、横軸に非水浸(自然)状態の内部摩擦角(ϕ_{dn}) ($\gamma_t=11.8\sim 16.4$ [kN/m³]), 縦軸に水浸状態のそれ(ϕ_{ds}) ($\gamma_t=16.1\sim 18.6$ [kN/m³]) をとり、広島型、領家型に分けてプロットしたものである。この図から広島型のほうが領家型よりも水浸時の強度低下の度合いの大きいことがわかる。これは細粒分含有率の多い広島型のほうが、水浸時に強度低下が著しいことを示して

いる。また、*印をつけた不攪乱試料は美祿Cのものであり、水浸によって強度が著しく低下している。

Fig.7 Internal friction of natural and submerged surface soils
