干拓地堤防の吸い出し被災に関する一考察（Ⅰ）

—特に山口県阿知須干拓地の場合—

Some Studies on the Destruction of the Land Reclamation Embankment. —especially about AJISU land reclamation in Yamaguchi district—

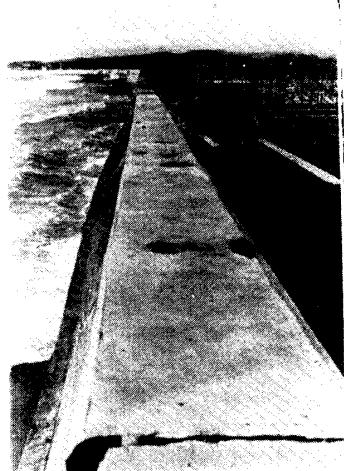
Photo 1

Photo 1～3は桂浜堤防の被災を示すもので、昭和46年9月3日の台風23号により破壊したものである。

Photo 1は築堤線を示したもので亀裂が入り、堤防線が沖側にずれ込んでいる。Photo 2は被災ヶ所を陸側から見たもので基礎部をとうして盛土が洗い出されたために天端のアスファルトが陥没し、法面保護工がたおれこんでいることを示している。

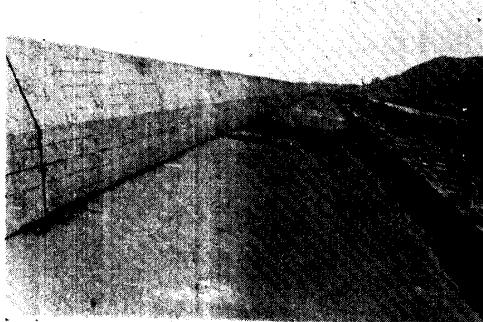
Photo 4

Photo. 4は堤防線を示したものであり、天端上に見られる砂利は、過去に生じた陥没に対する応急処置をしたものである。Photo. 5はその応急処地をした砂利がさらに陥没したことを見せるものである。

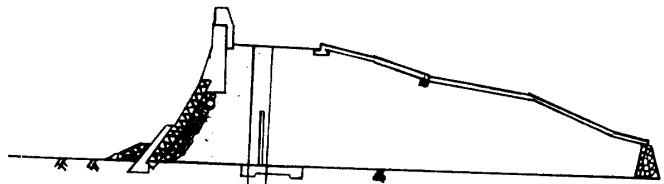
Fig. 4 Embankment section of AJISU land reclamation
(Sinking point)

Fig. 4 は陥汎が見られる地帯の堤防の標準断面図であり、Fig. 5 は陥汎が全く見られない地帯の堤防の標準断面である。これらを対比して見ると根固工、及び盛土内の構造、法面の長さに差異が認められる。

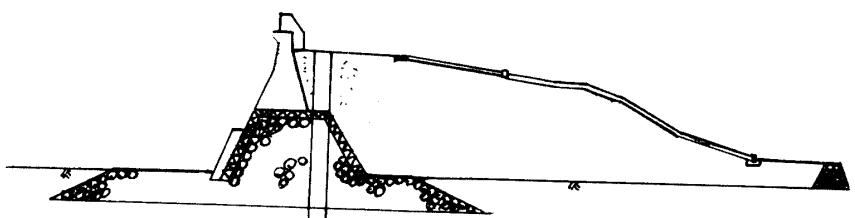
Fig. 5 Embankment section of AJISU land reclamation
(No sinking point)

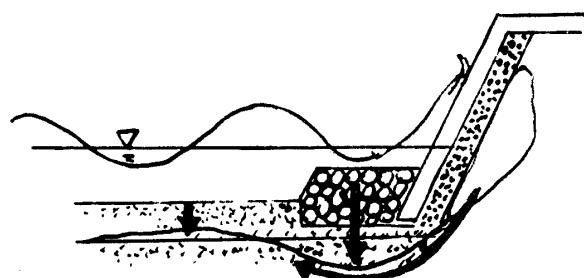
Fig. 8 Definition sketch of suction phenomenon

堤防設置後前浜は波形勾配の大きい波（台風時の波）により侵食、洗掘され、堤脚部が洗い出され、基礎部のすきまから盛土が吸い出され、空洞を生じる。序々に波が小さくなると堆積型の波となり、前浜の洗掘は埋めもどされてくる。このことをくりかえして空洞が発達し、天端に陥沢を生じてくるものと推察できる。この吸い出しを防止するには洗掘が起らないようにするのはもちろんあるが、万一の場合を考えて基礎部に設ける根固工等に工夫をする必要があると思える。

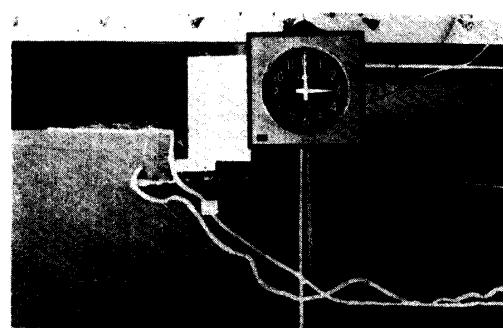
Photo 13

Photo 13, 14, 15 は各々実験開始後 3, 4, 5 時間の状態を示したもので、前面に形成された山が徐々に削られて沖側に砂が持ち去られたことを良く示している。一方盛土の吸い出しも続いている **Photo 10** に示すように天端においてはガラス球、砂の陥没がはっきりあらわれてきた。

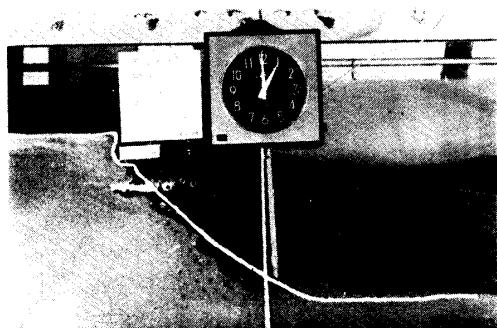
Photo 17 は実験開始前の状態を示すものである。
Photo 18 は実験開始 1 時間後の状態で、前浜に砂山が形成され、砂漣が発生している。
Photo 19 は 2 時間後の状態で、砂は沖側に移動する傾向を示すが顕著ではない。
Photo 20 は前浜の状態を示したもので、現象が局所的ではなく前浜全域で起っていることを表している。

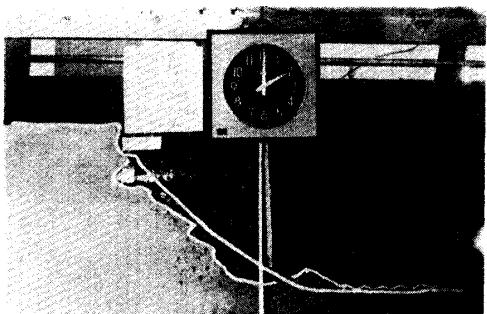
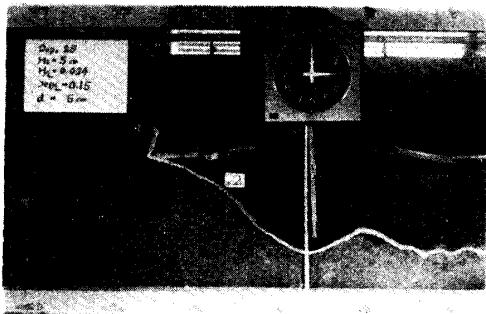
Photo 21, 22, 23 はそれぞれ実験開始後 1, 2, 3 時間の状態を示すもので、前浜に大小 2 ケの砂山が形成され、特に堤体内への波の伝達が大きく、堤内静水面と盛土の交点にあたる箇所で盛土の侵食が激しく、侵食された盛土は斜面上をすべり落ち、堤脚部のすきまから吸い出されていく傾向を示した。前浜においては砂渦の発達が大きく見られ、砂は沖側に運び去られる傾向を示した。天端では Photo 26 に示すような陥没が生じた。Photo 25 は開始後 5 時間の状態を示すもので、吸い出された盛土は沖側に持ち去られ、前浜がスタート時より、5 cm 近く盛り上がってきた。堤体内水面と盛土との交点では侵食が進み、天端の陥没は進行し、亀裂を生じ Photo 24 に示すようにくずれおちた。
