# 昭和58年7月山陰豪雨による山口県下の河川災害と土石流災害の調査研究

Survey of the Flood and Debris Flow Disasters in Yamaguchi Prefecture Caused by a Storm Rainfall of the Showa 58.7 San-in Goou

Takashi SAITOU, Kesayoshi HADANO and Mitsuo FUKADA

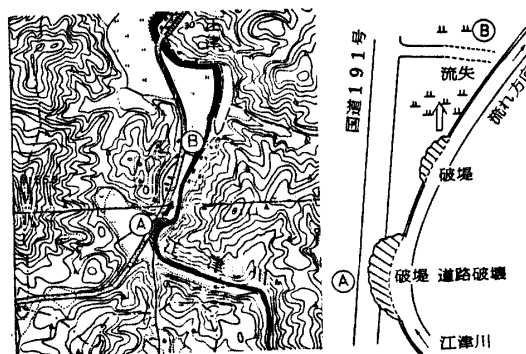
江津川は, 延長8.1 km, 流域面積13.5 km<sup>2</sup>の2級河川であるが, 河口から約1.6 km地点 (Fig. 3, 5地点A)で破堤した。Fig. 5に示すように, 現場は江津川がカーブして国道191号線に流れを変えるところ (Fig. 5, A)で, まずわん曲部外側が破堤し, 国道を一部破壊させるまで致っている。(photograph B)。さらにそれより約200 m下流で, 右向きに曲ったところで直進する形で左岸が破堤した。このため, これより下流の低平地は大半が水につき, 水田への土砂流入, 埋没, 道路の流失などが相ついだ。写真Cは, この時の氾濫の状況を示したものであり, 写真の中で水につかった道路は流失した。尚この地点での流域面積は11.7 km<sup>2</sup>であり, 須佐の降雨データを用い, 中安の方法で流出計算をした結果, ピーク流量は約150 m<sup>3</sup>/秒となった。(Fig. 4)

Fig. 5 An outline of bank failure in Ezu river

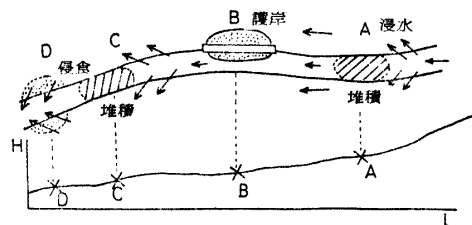
最後に小川川の災害の事例を挙げよう。photograph D, E, F, G は、田万川支川市味川の谷口部での石礫の堆積、護岸下流端付近に於ける側岸の浸食、水衝部護岸裏込土砂の吸い出しによる道路破壊、および松崎川の氾濫による水田の土砂埋没の例である。山口県萩土木事務所の調べによると、屈曲部の根が洗掘され、護岸の裏込め土砂が吸い出しを受け、護岸が倒壊する例が見られ、また、これらの土砂が流下して堆積するため、その堆積部分で溢水がおこるケースがかなりあったようである。これらの結果をまとめると、模式図で Fig. 9 のように考えることができる。まず、上流の A 点でこう配が小さくなったため、堆積、溢水がおこる。この時土砂も溢れ出て、土砂による埋没も併発することもある。次に、屈曲部 B に於いて、水衝部が洗掘される。こうして流下した土砂が下流の C 点で堆積するとそこで溢水がおこる。更に溢水した水は河道の水位が低いところで河道に流れ込むようになり側岸が侵食される。

Fig. 9 The forms of flood disaster in small river

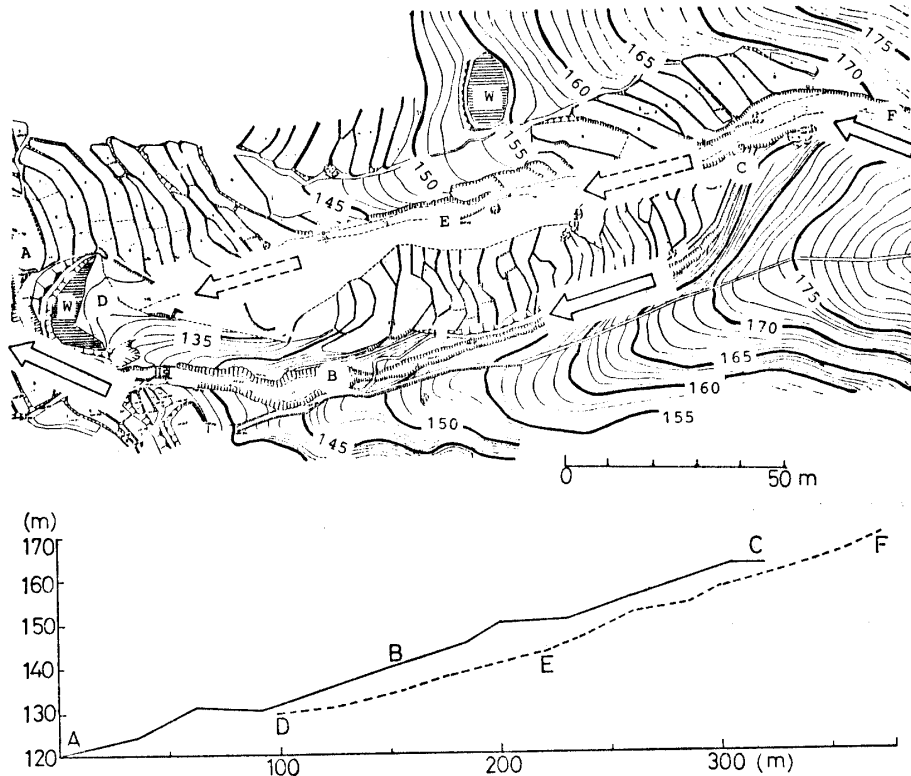
高山川は流路延長約 2 km, 流域面積 0.9 km<sup>2</sup>, 平均こう配 0.13 で萩土木事務所管内の 111 箇所の砂防指定値のうちひとつとなっている。土石流は 7 月 23 日午前 6 時頃 (降雨の最も強い時) 発生した。発生した土石流は Fig. 10 のようにかんがい用ため池に突入し、堆積した (Photograph H)。平時の流路は図中 F → C → B のコースをとり、ため池の上流約 200 m の C 地点で

Fig. 10 Vertical sections and sketch map of The Kouyamagawa

屈曲し、ため池を迂回するように流れているが、土石流は屈曲したCでえん堤を突破して直進し、F→C→E→Dのコースをとりため池に突入、堆積した (Fig. 11)。このため、流入点あたりから河床が上昇し始め、その上昇が上流へそ上している。上流からの石礫の流送は大半がこの地点で断されており、これより下流の土砂移動は、これより下流で新たに生産された土砂によるものであると考えられる。したがって下流の川沿いに点在する民家は災害をまぬがれた。

土石流の規模にもよるが、今回の高山川のケースは土石流災害の防止策を暗示していると考えられることができる。すなわち、屈曲部で土石流により破堤させ、土石流をため池に導き、石礫を堆積させて、下流への流下を遮断するのである。また、道路を整備しておけば堆積した石礫を骨材として利用することも可能である。

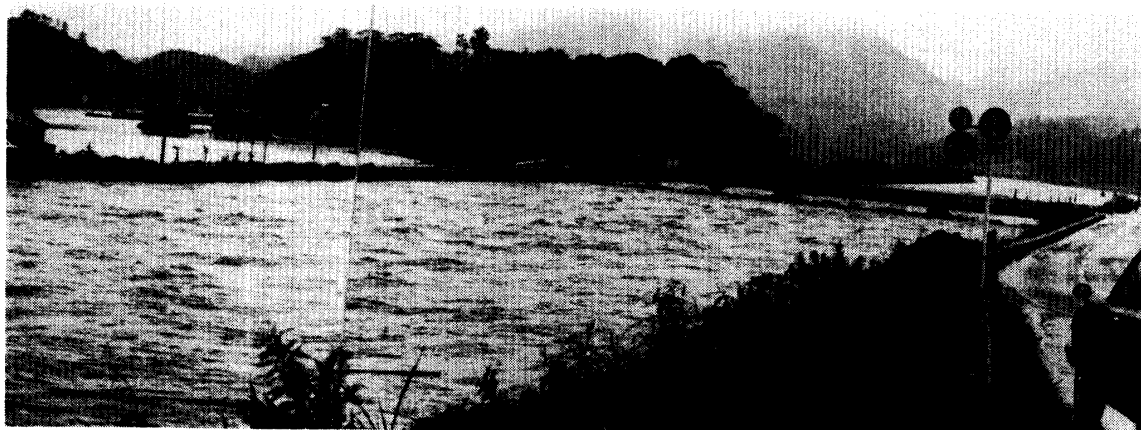
田万川は, 田万川町のほぼ全域と須佐町の南半分を流域とする延長28.9 km, 流域面積122 km<sup>2</sup>の2級河川である。この川は過去に, 昭和37年と42年の2度災害復旧助成事業として, 町の中心部の江崎地区を中心に河口から約4 kmにわたって改修がなされている。その計画流量は1100 m<sup>3</sup>/秒である。今回の出水のうち7月22日夜から23日にかけての降雨による。この地点のハイドログラフを中安の総合単位図法により求めた結果, 今回の出水で1時間雨量が最高に達した7月23日午前6～7時よりく, 2～3時間おくれて流量がピークに達し, ピーク流量は, ほぼ700 m<sup>3</sup>/秒となった。この値は上記の計画流量1100 m<sup>3</sup>/秒よりも小さく, このことは今回の出水で, この区間での越水, 破堤がなかったことを一応数字の上で示している。写真Aは, 河口より約1 km上流の須瀧橋上から撮影した増水時の状況である。下流域でかなり浸水しているのがうかがえる。

Photograph A Submergence at Esaki

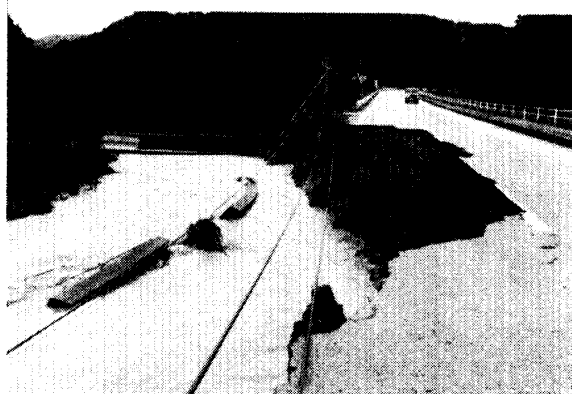
Photograph B Failure of Route-191 by Ezu river

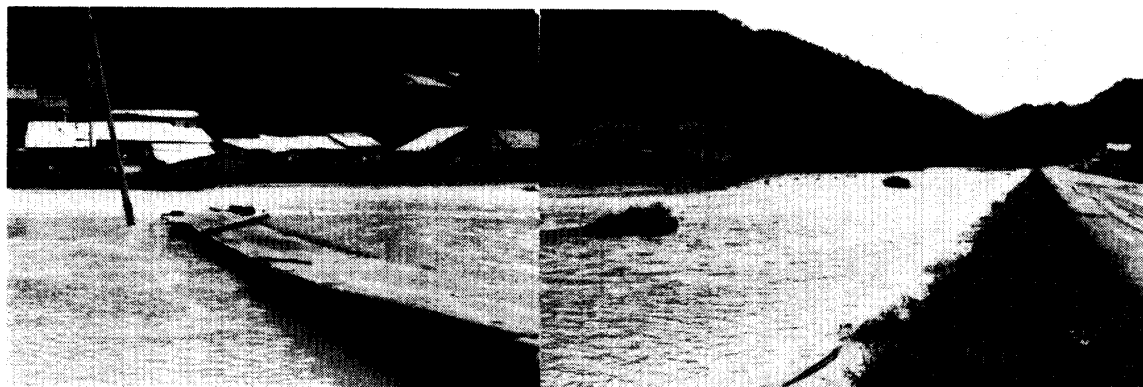
Photograph C Inundation of Ezu river

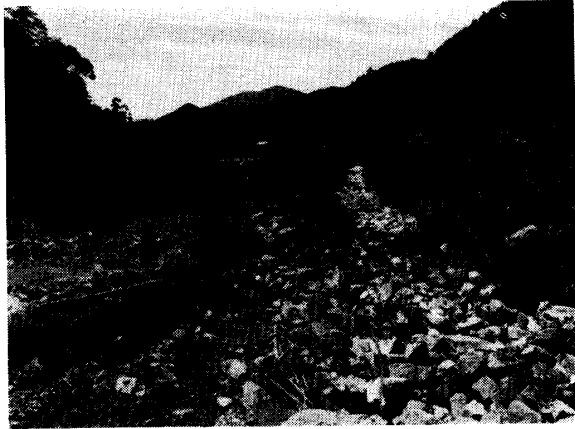
Photograph D Gravel deposition at valley mouth (Ichimi river)

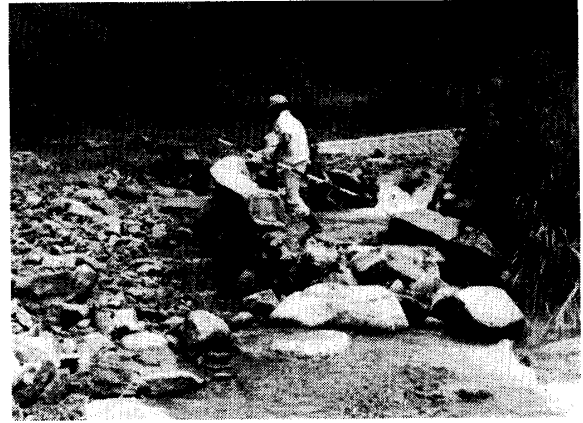
Photograph E Side erosion near the downstream end of revetment (Hieda river)

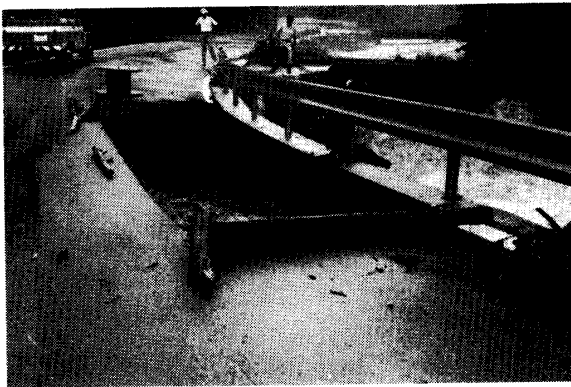
Photograph F Road failure due to suction of revetment back-filling soil at the bending point (Susa river)

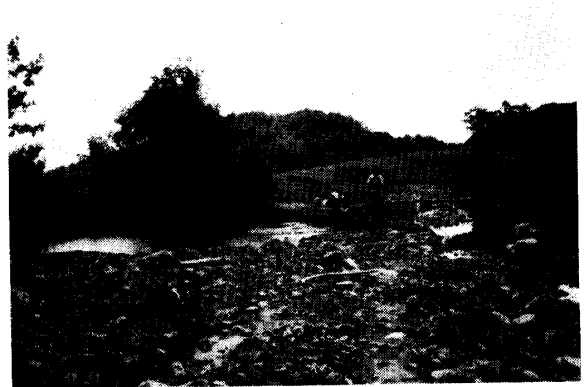
Photograph H Deposition of sediment in the reservoir by the debris flow in The Kouyamadagawa
