三郡変成帯の切土のり面に見られる 豪雨崩壊の特徴について — 山口県宇部市の場合 — (その2)

Characteristic of Cut Slope in Sangun Metamorphic Region Failed by Heavy Rainfall-In Case of Ube, Yamaguchi-(Part 2)

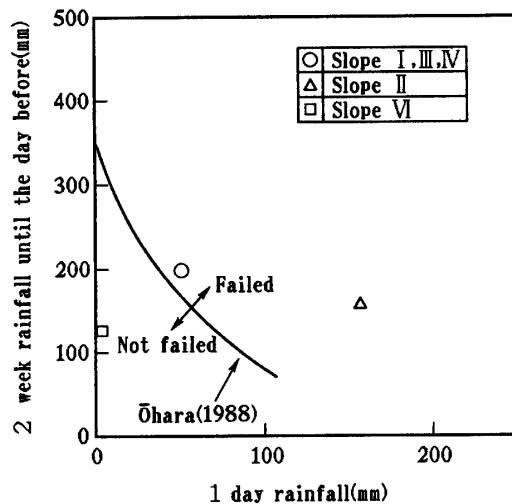
Fig.2 The amount of accumulated rainfall until slopes failed

十分なものであった⁴⁾(Fig.2)。ただ、斜面VIについては過去のデータから見て非崩壊の降雨量の領域で崩壊が発生している。

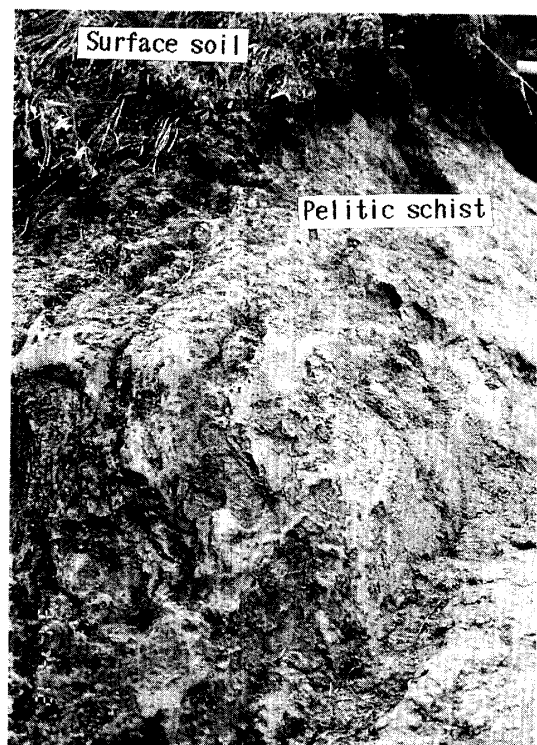
〔斜面I〕勾配77°の片理面を有する軟岩状の泥質片岩の岩盤上で、その著しく風化した表層土層が平面すべりを発生して崩壊した斜面である。その状況はPhoto.11に示す。

Photo.1 The state of failure of slope I

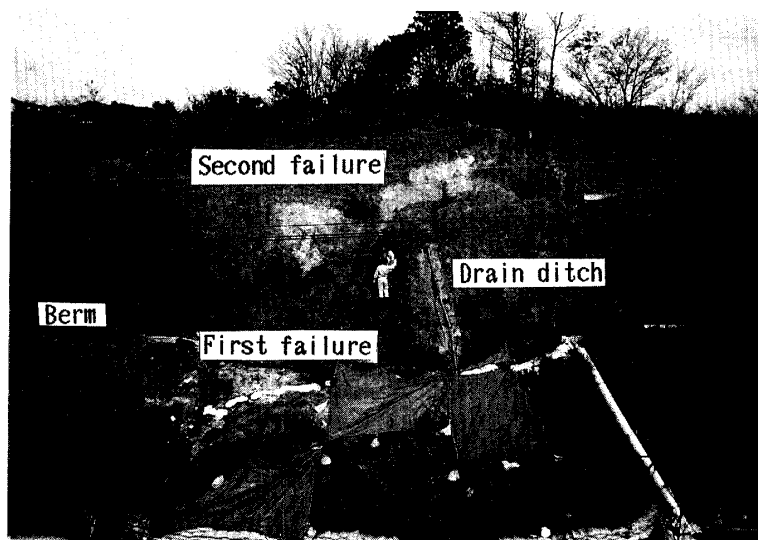
〔斜面II〕1993年7月27日の豪雨の際に斜面先の近傍で偏平状に破碎した表面のつるつるした滑石岩を含む表層土層が、小規模の崩壊(長さ(L)=7.3m, 幅(B)=9.3m, 深さ(D)=1.7m)を発生した。こうして斜面全体が不安定な状態になり、その後の豪雨時に再度、大規模な平面すべりによる崩壊が発生した。その規模はL=20.5m, W=15mにも達し、滑落崖の高さは3mであった。これに伴い、排水路工が破損した。

Photo.2はその時の斜面の状況である。

Photo.2 The state of failure of slope II

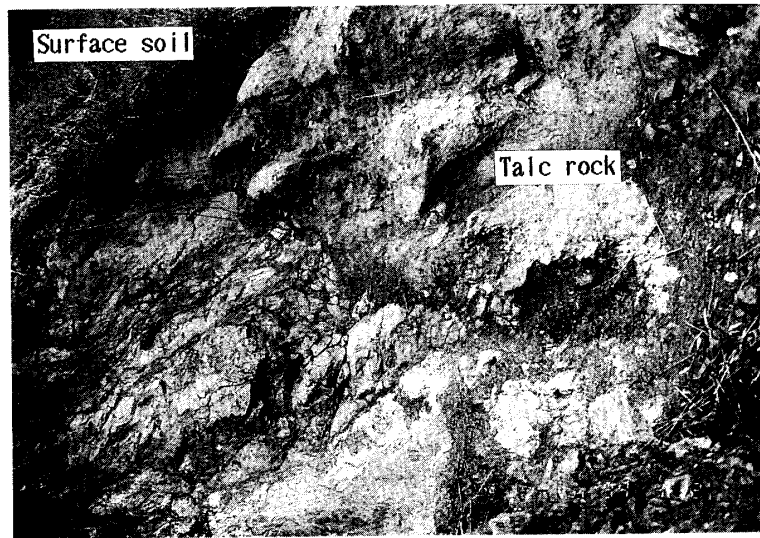
[斜面Ⅲ] 斜面Ⅱと同様に、偏平状のやや風化した滑石岩が表層土層と一緒に比べて比較的新鮮な滑石岩の岩盤（岩盤分類でC₄級、土工区分で中硬岩）上で平面すべりを発生して崩壊した斜面である。

Photo.3は滑落崖近傍のすべり面の状況である。

Photo.3 The state of vicinity of main scarp at slope III

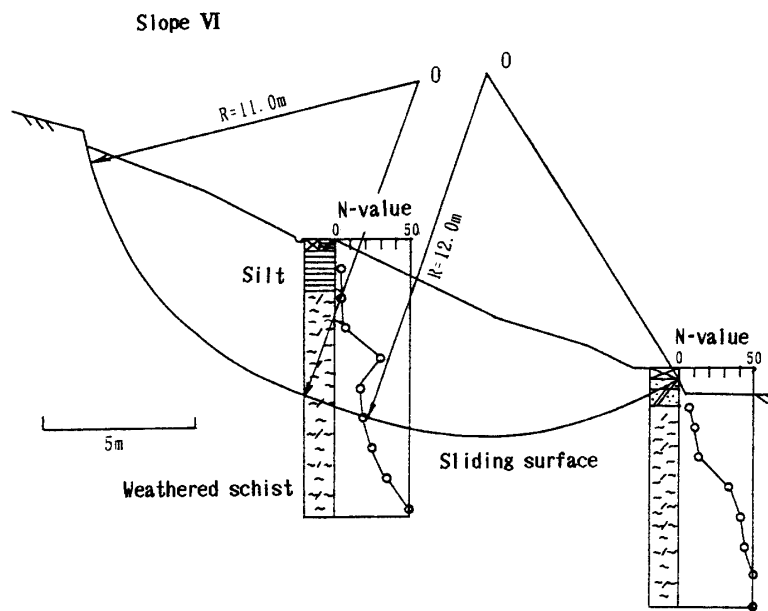
[斜面Ⅵ] 当地点において最も早い時期（1990年6月）に円弧すべりによって崩壊した最も規模の大きい斜面である（Fig.3）。その大きさは、L×B×Dがそれぞれ41.0m、20.6mおよび5.0mである。

この斜面は山腹の裾野に位置し、集水場所に当たっているため、他の斜面に比較して泥質片岩は顕著に風化し、それによって生成した厚さ約5mのシルト、一部に粘土を含む表層土層（N値は10程度）と軟岩状の泥質片岩の岩盤との境界部にすべり面をもつ円弧すべりが発生した。片岩の片理面は勾配60°で、流れ盤の向きと一致する。

Fig.3 Sliding surface of slope VI

この大規模な崩壊後には、斜面は2割5分（38.7°）に切り直され、斜面先部では大型コンクリートブロック工が併用された。
