阪神・淡路大震災による神戸市長田区・須磨区における樹木の延焼防止機能の事例調査

Survey on Fire Prevention Function of Trees in Nagata Ward and Suma Ward of Kobe City at the Great Hansin-Awaji Earthquake

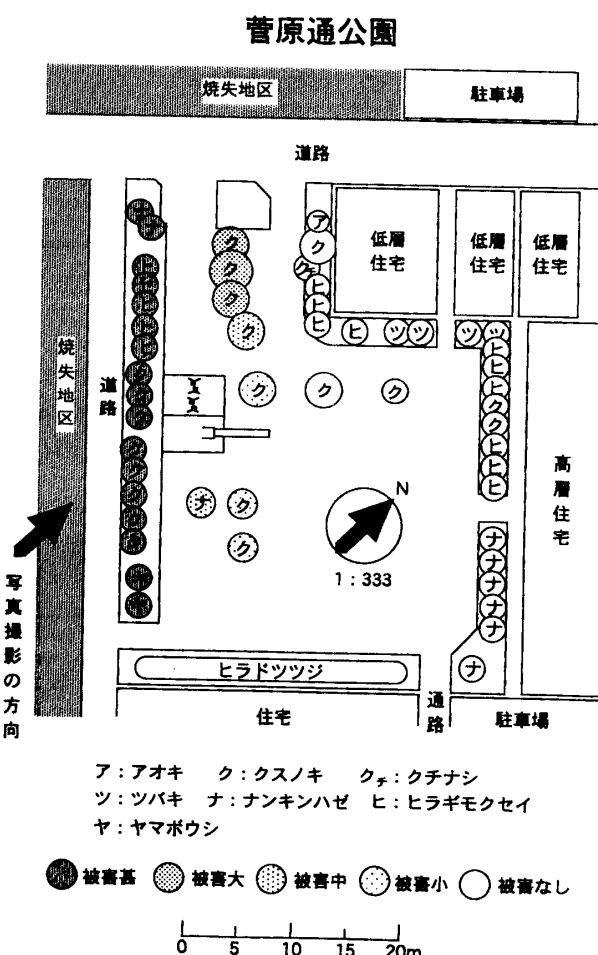
図5(1)に位置する菅原通公園の植栽図を図6に示した。菅原通公園は北西に約6m、南西に約2.8mの道路に面し、北と南東は低層住宅、東は高層住宅に囲まれた敷地面積が約1,360m²の小規模な公園である。図中に示すように常緑性高木のクスノキ、ヒイラギモクセイ、落葉性高木のツバキ、ナンキンハゼ、低木性常緑のアオキ、ヒラドツツジなどが植栽されている。とくに、焼失地域に隣接した南西側道路より公園内に約8m入っ

た箇所には、樹高9~11mのクスノキが北西から南東方向に5本植栽されている。また、公園内には約700m²のほぼ正方形のオープンスペースが配置されている。

図6 菅原通公園の平面図および樹木の燃焼状況

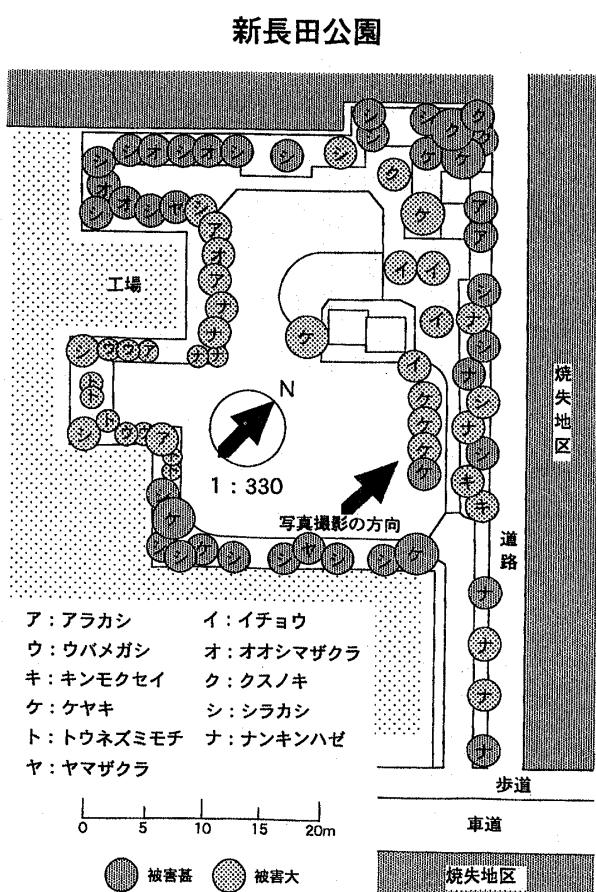
新長田公園の平面図を図8に示した。公園の面積は約1,500m²で、常緑性高木のアラカシ、クスノキ、シラカシ、落葉性高木のイチョウ、オオシマザクラ、キンモクセイ、ケヤキ、ナンキンハゼ、ヤマザクラ、低木のウバメガシ、トウネズミモチなどが植栽されている。公園内には縦33m、横22mの長方形状の約720m²のオープンスペースが配置されている。また、公園の西側および南側に隣接して3階建ての鉄筋コンクリート造の工場があり、東側には約3mの道路に隣接している。

図8 新長田公園の平面図および樹木の燃焼状況

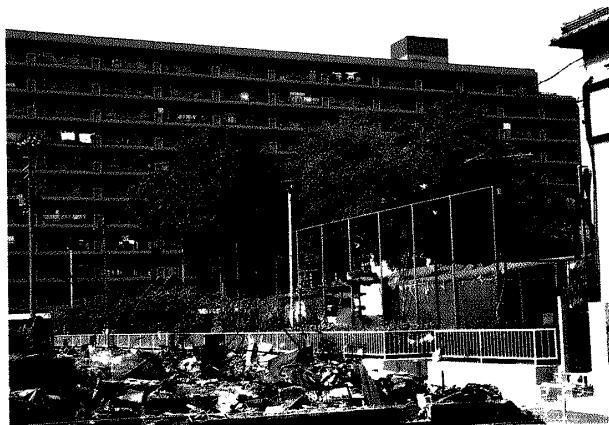
写真2は菅原通公園を南側から撮影（図6の矢印から）したものである（1995年3月23日撮影）。公園南西部部分の焼失地域の近くに植栽されている樹高1.5~2.5mのクスノキ、ナンキンハゼ、ヒイラギモクセイなどは燃焼の程度が著しいが、公園の内部に入るにしたがって高木のクスノキの燃焼程度が低くなり、焼失地域に隣接した南西側道路から約17m離れた公園のほぼ中央部に植栽されている高木のクスノキに至っては燃焼した形跡は認められなかった。同様に、公園東側のナンキンハゼやヒイラギモクセイなどの樹木にも燃焼した形跡は認められなかった。

以上のことから、菅原通公園では道路をはさんで焼失地域に隣接した低木性常緑のクスノキ、ヒイラギモクセイ、公園内部の高木性クスノキなどの植栽や公園内のオープンスペースの配置がなければ火災が北西方向に延焼した可能性があることから、公園緑地とオープンスペースの配置により火災の延焼を防止する機能、いわゆる「焼け止り」の効果があったものと推定された。

写真2 菅原通公園における植栽の燃焼状態（図6には写真撮影を行った方向を示している）

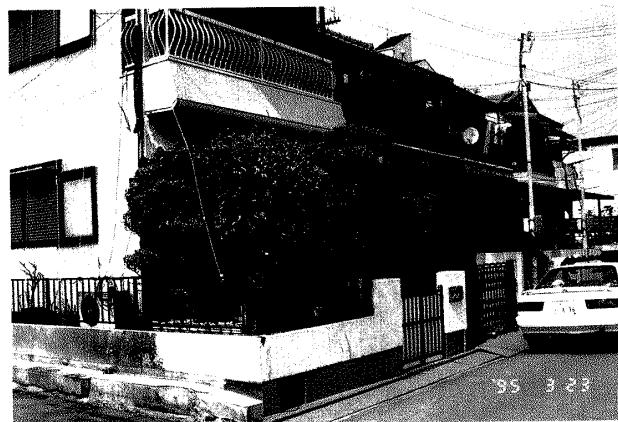
写真3には図5(2)の菅原通公園南側にある住宅の庭木(樹高約2m)が燃焼状態を示した(1995年3月2日撮影)。低層住居の前庭に栽植された庭木と住居側面のモルタル壁の相乗効果により延焼が食い止められていることがわかる。

写真3 菅原通公園の南側にある住宅の庭木の燃焼状態

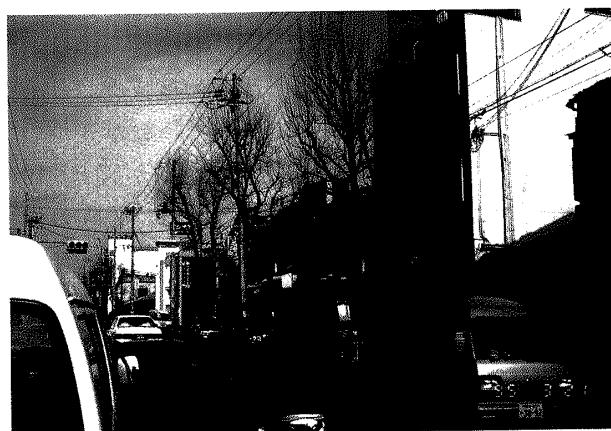
写真4は図5(3)のJR山陽本線北側の車道(幅約12m)に隣接する南側の歩道(幅約2m)に植栽された街路樹(トウカエデ)の被害の状況である(1995年3月21日撮影)。樹木の樹皮が黒く焦げており大火災の様相を物語ることができる。

写真4 JR山陽本線北側の街路樹の燃焼状態

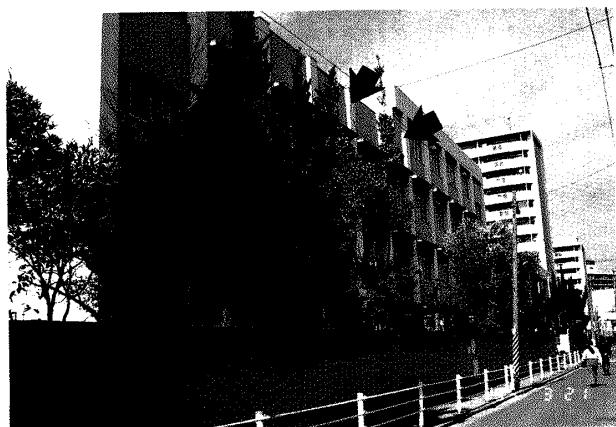
写真5は図5(4)の御蔵小学校の側壁と校舎の間に植栽されている樹木(樹高6~8m)の燃焼した状態である(1995年3月21日撮影)。約6mの道路をはさんで南側の家屋は完全に焼失していることから、校庭内の植栽と背後のオープンスペースの効果により校舎側壁への延焼が免れた可能性が示唆された。

写真5 御藏小学校に植栽された樹木の燃焼状態（矢印は燃焼部分を示している）

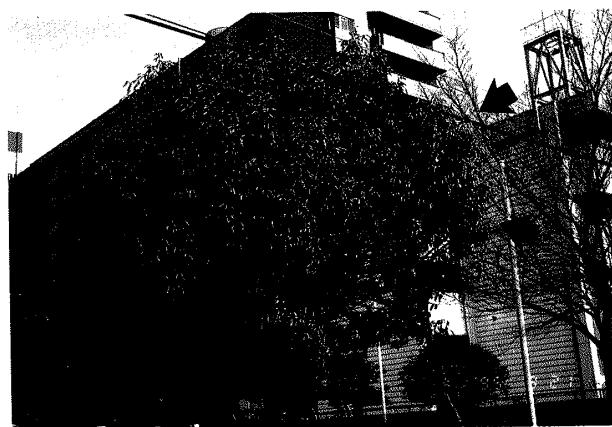
写真6は図5(5)の御蔵通公園に植栽されているクスノキ(樹高7~9m)の燃焼の状態である(1995年3月21日撮影)。公園から約6mの道路をはさんだ南西側の火災により、クスノキの葉の一部に燃焼による可視被害が生じている。

写真6 御藏通公園に植栽されたクスノキの燃焼状態（矢印は燃焼部分を示している）

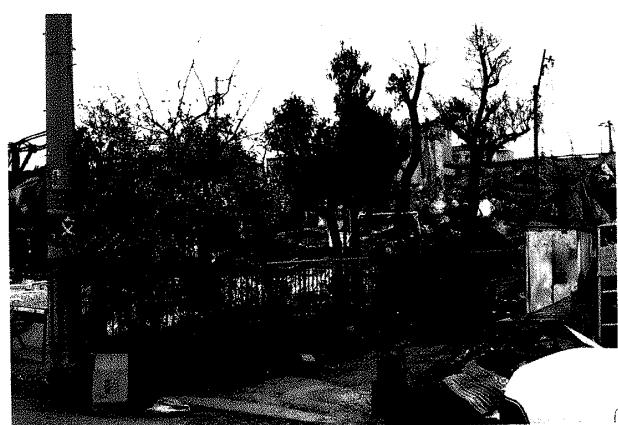
写真7は図5(6)に位置する御蔵公園(面積約450m²)の焼失の状態である(1995年3月23日撮影)。火災により公園に隣接する低層住宅や工場が焼失したため、公園内に植栽されているクスノキなどの樹木はほぼ全焼の状態であった。

写真7 御藏公園に植栽された樹木の燃焼状態

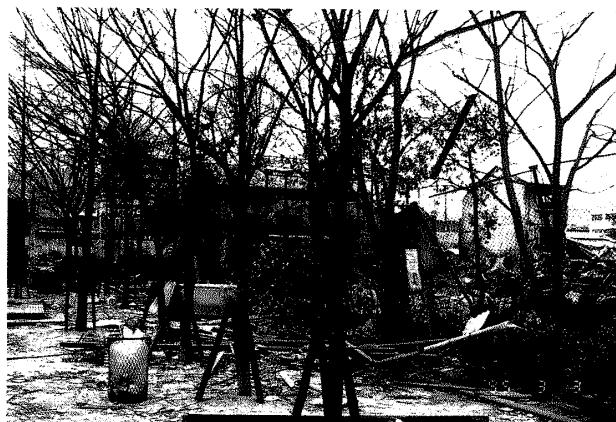
写真9は新長田公園内に植栽されているケヤキの燃焼状況を公園内から撮影したものである(1995年3月3日撮影)。写真から、植栽されていた樹木の燃焼程度は大きかったことがわかる。しかし、公園の西側に植栽されていた樹木は、工場側壁が焼失をまぬがれたため他の箇所の樹木と比較して燃焼程度はやや低い傾向にあった。

以上のことから、新長田公園の周辺地域ではほぼ全焼の状態であったため、公園内に植栽されたクスノキ、ケヤキ、シラカシ、ナンキンハゼなどの高木によっては火災の延焼が防止できなかったものと考えられる。

写真9 新長田公園における植栽された樹木の燃焼状態（図8には写真撮影を行った方向を示している）

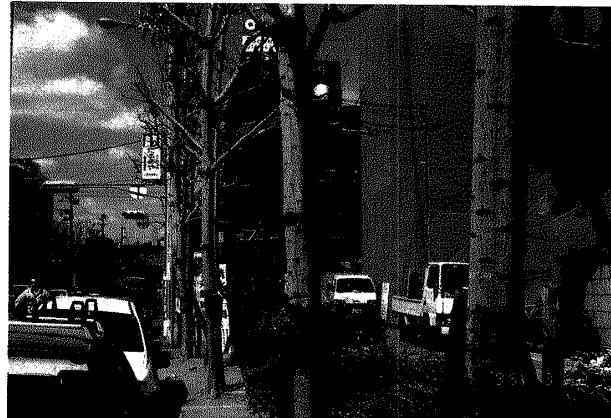
写真10は図7(2)のJR新長田駅前通りの東側の約3mの歩道に植栽された街路樹の燃焼の状況を示した。歩道をはさんで東側の建造物は焼失しており、街路樹の東側半分の樹皮のみが焼けただれれていることが写真からよくわかる。

写真10 JR新長田駅前通りの街路樹の燃焼状態

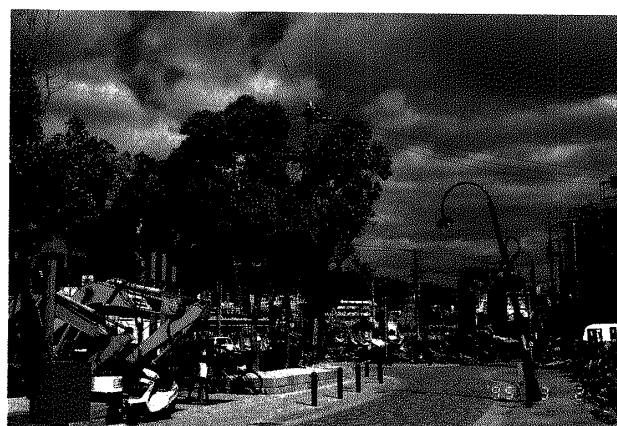
(1995年3月2日撮影)。公園東側の焼失地域に隣接して植栽されている樹高8~10mのクスノキの燃焼程度は大きかったが、焼失地域から離れて植栽されているクスノキの燃焼程度は比較的低いことが写真からもわかる。

図9からも明らかなように、大国公園の南西側一帯は家屋の焼失が認められなかった。これは、第一には住民の懸命な消火活動が行われ火災の延焼を食い止めたこと、第二には菅原通公園と同様に大国公園のクスノキなどの常緑性高木の植栽や

写真12 大国公園に植栽された樹木の燃焼状態（図10には写真撮影を行った方向を示している）

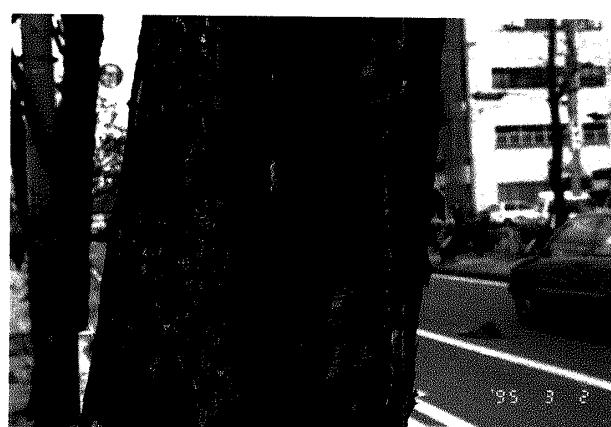
写真13には12m道路の南西側の約2mの歩道に植栽された街路樹の燃焼状況を示した。街路樹の表面が黒く焼けて炭化しており、火災の凄まじさを物語ることができる。

写真13 街路樹の樹皮の燃焼状態

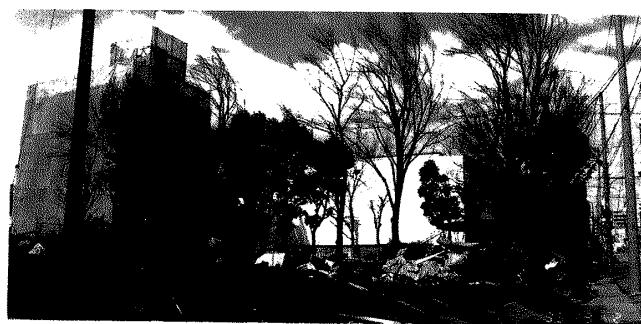
写真14はJR山陽本線の鷹取駅の北側に位置する常盤公園の植栽の燃焼状況である(1995年3月21日撮影)。常盤公園は面積約390m²の小規模な公園であり、高木ではクスノキ、ケヤキ、低木ではオトメツバキ、ヒラドツツツジ、スドウツゲ、アベリア、ユキヤナギ、チョウセンレンギョウなどが植栽されている。公園北西側に位置する千歳小学校は延焼を逃れており、約6mの道路をはさんで隣接した部分のクスノキやケヤキの燃焼程度は低かった。しかし、それ以外の大部分の高木は燃焼の程度が大きかった。

写真14 常盤公園における樹木の燃焼状態

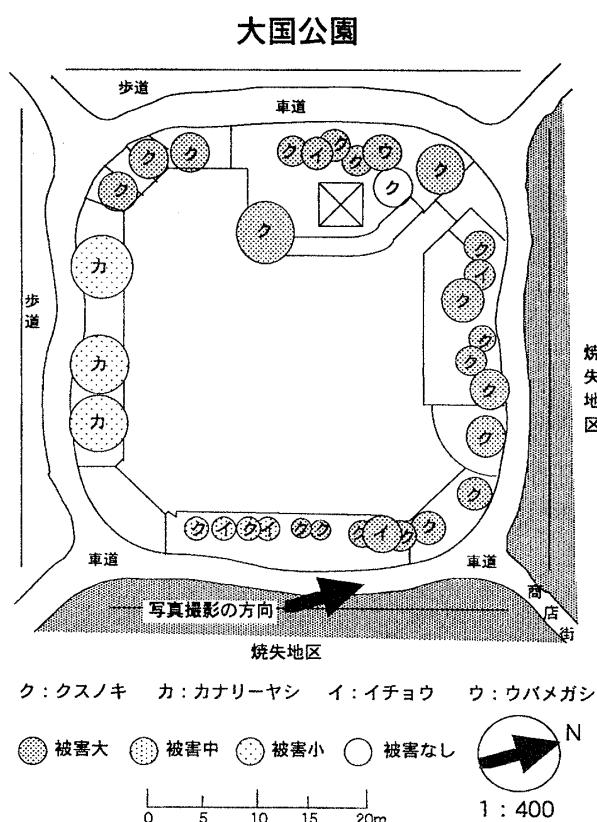
大国公園の植栽図を図10に示した。大国公園は約50m四方の正方形形状をした面積約1,900m²の小規模な公園であり、4方を約4mの道路と約1.7~3mの歩道で囲まれている。公園には、高木のクスノキ、カナリーヤシ、イチョウ、クロガネモチが植栽されており、公園内には約1,100m²のオープンスペースが配置されている。

図 10 大国公園の平面図および樹木の燃焼状況
