# 1999年台風18号の通過時に発生した山口県小野田市の竜巻災害

## Tornado Disaster Occurred Through Typhoon 9918 (Bart) in Onoda City of Yamaguchi Prefecture

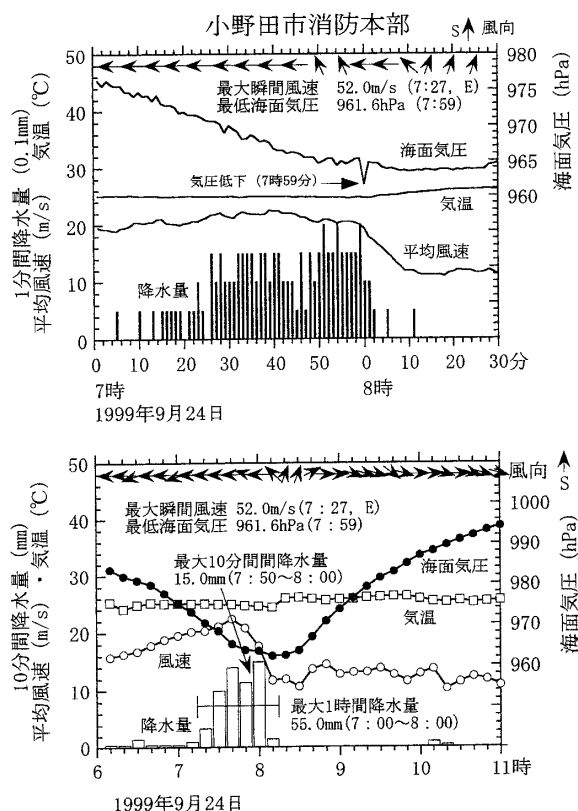
小野田市消防本部において、台風18号通過時の1999年9月24日6時から11時までの10分毎(下段)、7時から8時30分までの1分毎(上段)の気象要素の推移を図3に示した。ここで、風速は10分間の平均風速である。平均風速は24日未明から強まりはじめ、6時過ぎには15m/sを越え、7時から8時にかけては20m/sを上回る強風が吹き、7時27分に最大瞬間風速は52.0m/s(風向:東)を観測した。この観測値は、気象庁が観測した下関地方気象台の41.9m/s、山口測候所の46.4m/sを大きく上回る値であった。その後、8時頃から平均風速が急激に低下して、10分から30分ごろまで平均風速が10m/sまで弱まった。風向は東風が8時10~20分頃から南よりの風に変化しており、風向・風速の観測値からこの時間帯に台風の眼が小野田市の西側を通過したものと推察される。平均風速は1/4秒間隔で観測された値を10分間の平均値として算出していること、竜巻の進路から西に約150mも離れていることから、これらの観測値は竜巻に伴う突風とは考えにくく、台風の通過に伴う強風と考えられる。

図3 小野田市消防本部における1999年台風18号通過時の気象要素の推移

海面気圧の詳細な変化（1分間隔の瞬時値の推移）をみると、台風が接近するにつれて漸減する傾向が認められたが、7時58分に965.2 hPaを観測した後、わずか1分後の59分には3.6 hPaも急激に低下して最低値961.6 hPaを記録している。さらに、その1分後の8時00分には964.7 hPaと3.1 hPaも上昇した後、8時20分ごろまで漸減する傾向を示した。この小野田市消防本部で台風の通過直前の7時59分に観測された海面気圧の異常な低下は、現地調査から得られた隣接する竜巻の通過時刻とほぼ一致していることから、この気圧低下は竜巻の通過により発生した現象であると推察される。

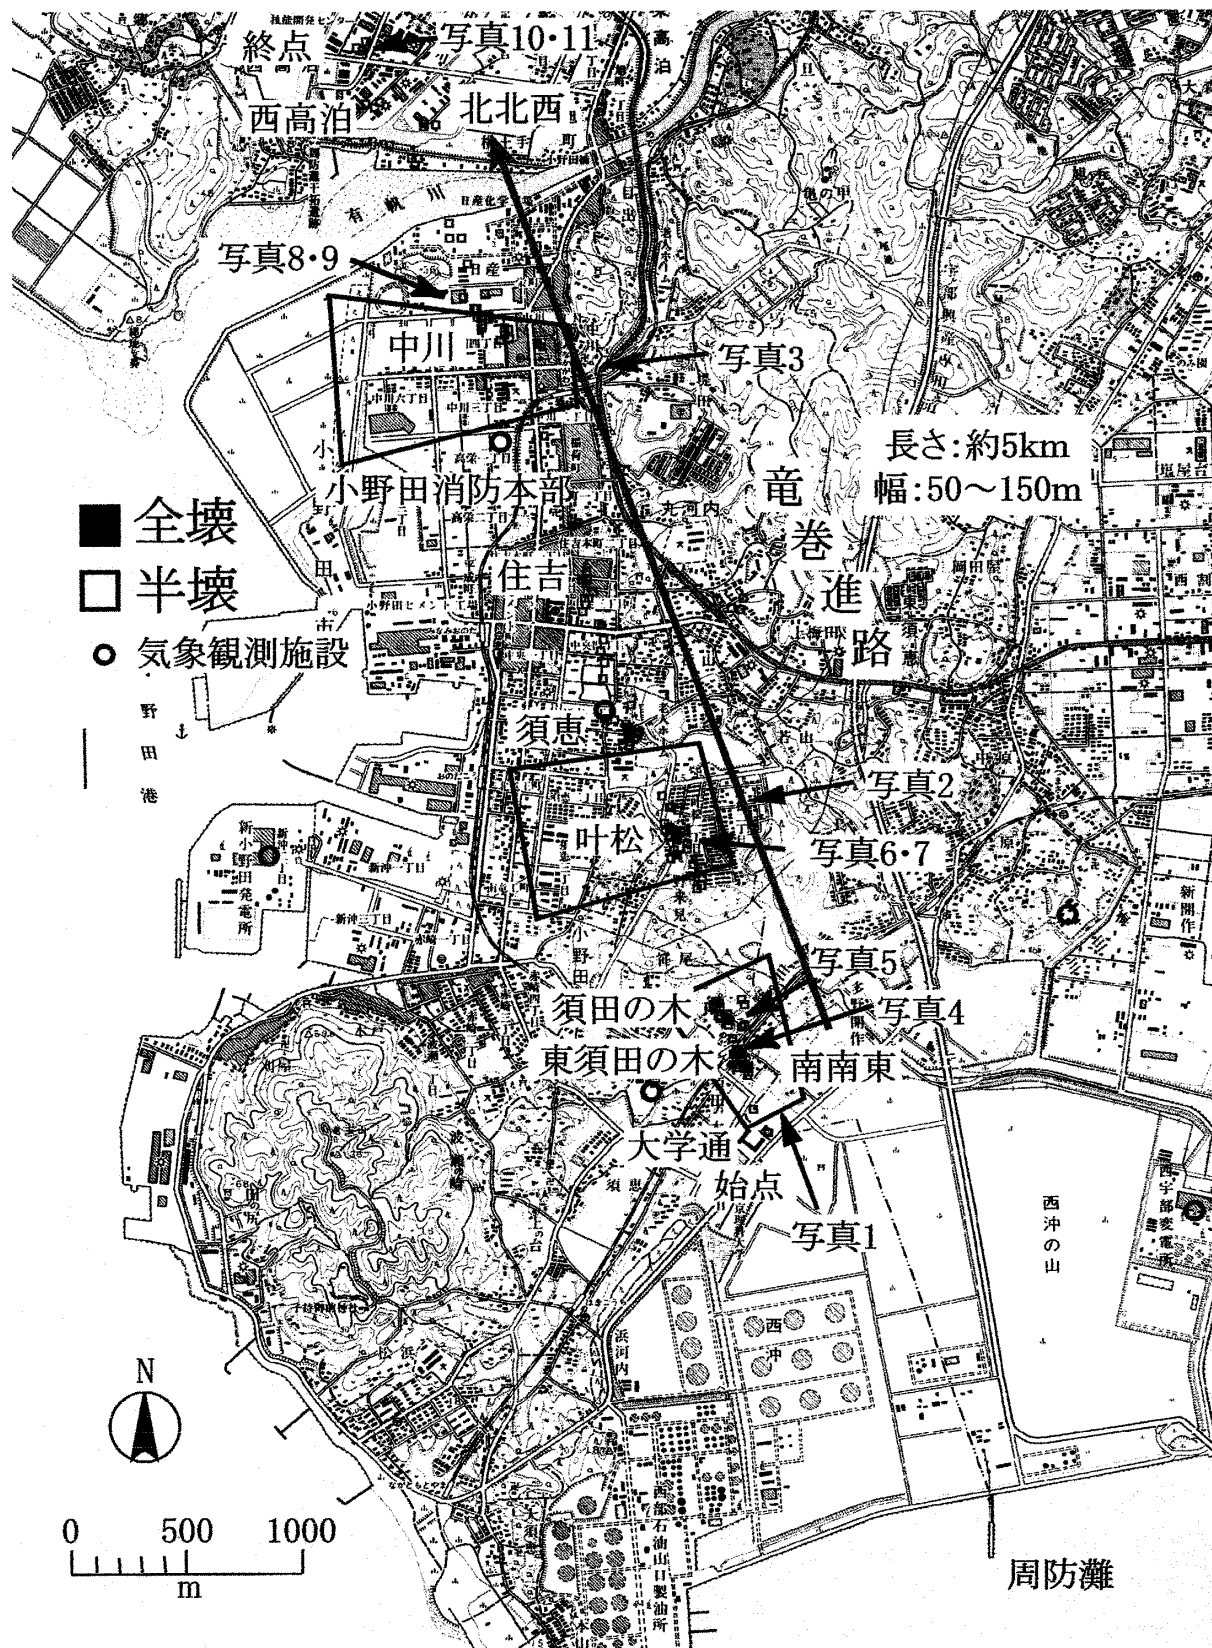
筆者らの現地調査から得られた小野田市における竜巻による建物被害の発生箇所と写真の撮影場所を図4に示した。ここで、図中の全壊家屋は■（紺色）、半壊家屋は□（赤色）で示している。現地における建物被害の調査、住民からの聞き取り調査の結果、山口東京理科大学体育館前から発生した竜巻は南南東-北北西の方向に進み、JR西日本の雀田駅付近（写真1）で7時57~58分、被害の端にあたるポリテクセンター小野田（写真10）で8時5分ごろ通過して終息したものと推定される。竜巻による建物被害は、幅は約50~150 m、長さは約5.1 kmで帯状にわたっている。

図4 小野田市における竜巻による建物被害の発生箇所と写真の撮影場所(写真1~3の矢印は撮影方向, 線で囲まれた部分は撮影範囲を示している。)

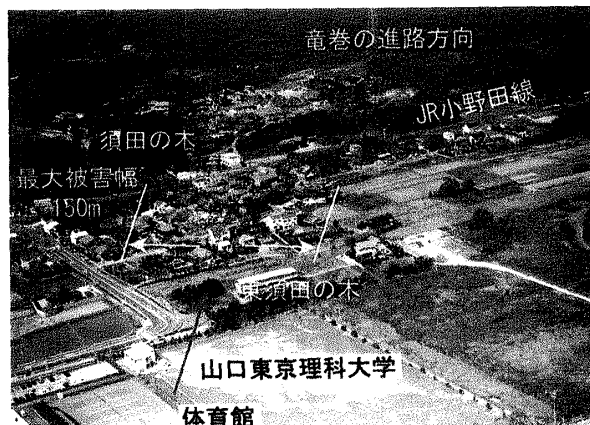
写真1は小野田市東須田の木および須田の木地区における竜巻被害の状況を竜巻発生の日後にセスナ機から撮影したものである。写真の中央部に青色のビニールシートを屋根に掛けた被害家屋が中央に写っており、竜巻が写真の手前から後方へ進んだものと推定される。竜巻による家屋被害の幅は約150 mにも及んでおり、今回の竜巻被害では最も被害幅が大きかった地域である。写真4は東須田の木地区における竜巻の被害を写真1の左手から撮影したものである。ここでは、幅約150 mにわたり家屋の全壊や半壊が認められ、破

写真1 小野田市東須田の木および須田の木地区における竜巻被害の状況(山口県小野田市, 1999年9月27日, 丸山 敬撮影)

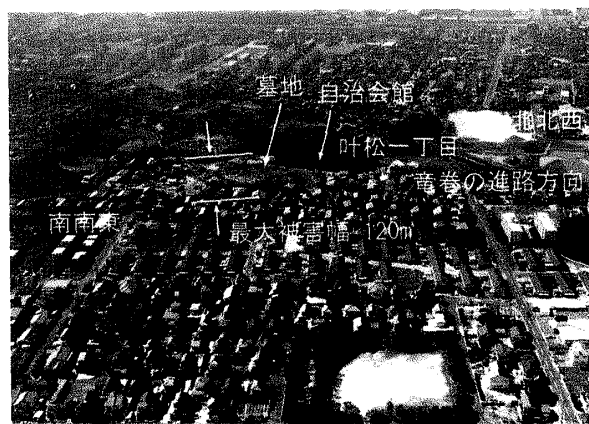
写真2は叶松一丁目地区の竜巻被害の状況を撮影したものである。この地域でも竜巻による建物の最大被害幅は約120mにも及んでいる。写真6に見られるように、叶松自治会館(写真2の中央)では屋根瓦の剥離や損傷、側壁やアルミサッシの破損などの被害を受けている。写真7は、写真6の南に隣接する墓地の状況である。墓石が東よりの突風により西方向に転倒する被害が相次いで発生している。

写真2 叶松一丁目地区の竜巻被害の状況(山口県小野田市, 1999年9月27日, 丸山 敬撮影)

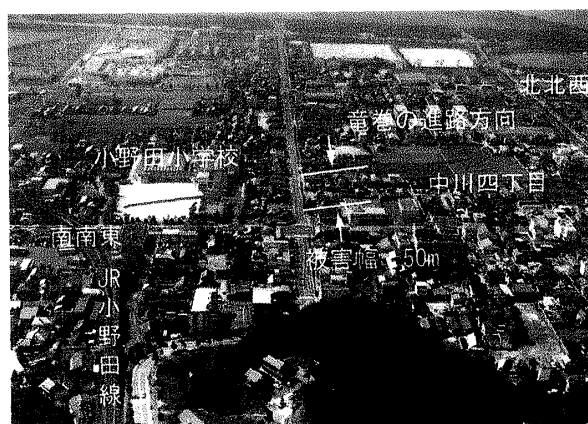
写真3は稲荷町から中川地区における竜巻被害

写真3 小野田市稲荷町から中川地区における竜巻被害の状況(山口県小野田市, 1999年9月27日, 丸山 敬撮影)

の状況を撮影したものである。小野田市の中心部に当たる本地域では竜巻による被害は比較的少なく、建物被害の幅は約50～80mと推定された。中川町5丁目の市民体育館では、写真8に示したように屋根の内張りが剥離して強風が屋根内部に吹き込んだため、写真9に示すように体育館内部の天井ボードが剥離して落下する被害が発生した。また、体育館の北側の日産町にある日産化学工業(株)の小野田工場でも倉庫の倒壊をはじめ工場内の施設に屋根の剥離や側壁の損傷被害が発生した。本工場では、夜間勤務と日勤の交代時にあたる8時2～3分に2名の職員が「建物の周りをゴミなどを含んだ灰色の渦のようなものが通り過ぎて行った」と証言しており、この時刻に竜巻が通り過ぎたものと判断される。

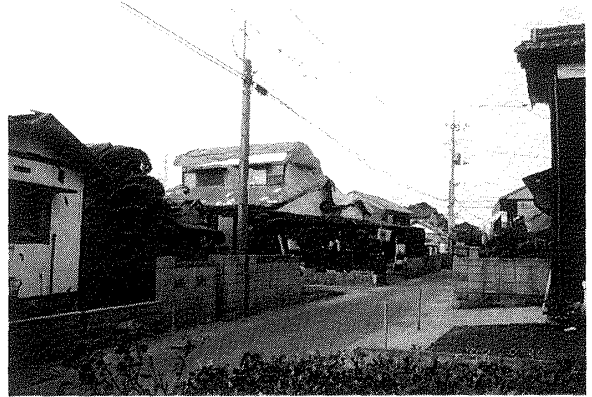
損した屋根にはビニールシートが被せられている。被害地区の住民からは「漏斗状の竜巻を見た」との証言は得られなかったが、「7時57分か58分頃に飛行機が通過するようなごう音が聞こえ、住宅の屋根瓦が破損した」との証言が得られた。

写真4 東須田の木地区における建物被害の状況(山口県小野田市東須田の木 1999年9月30日, 山本晴彦撮影)

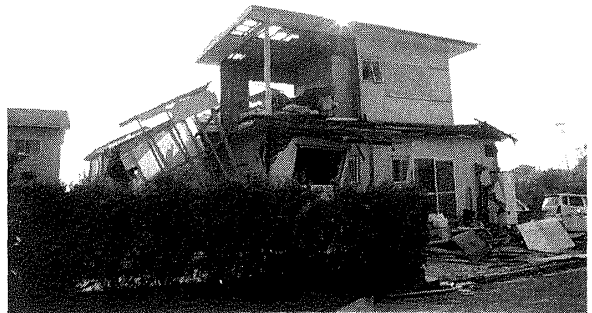
須田の木地区においては、写真5に示したように住宅の屋根や壁が吹き飛ばされており、竜巻の進路直下では家屋の全壊や半壊もみられ、竜巻の凄まじさを物語っている。この全壊家屋に隣接した半壊家屋の住人は「窓へ灰色の風雨が叩き付け、突然ガラスが破損して室内が真っ白くなった」と証言しており、竜巻による突風や気圧の低下が推定できる。しかし、住人は暴風雨により窓ガラスを押さえていたため、詳細な時刻は記憶していない。

写真5 須田の木地区における家屋の全壊状況(山口県小野田市須田の木, 1999年9月30日, 山本晴彦撮影)

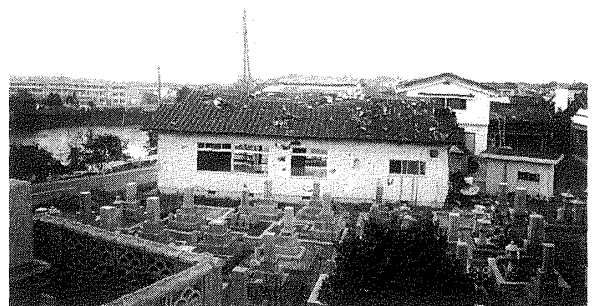
写真6 叶松自治会館における建物被害の状況(山口県小野田市叶松一丁目, 1999年9月27日, 山本晴彦撮影)

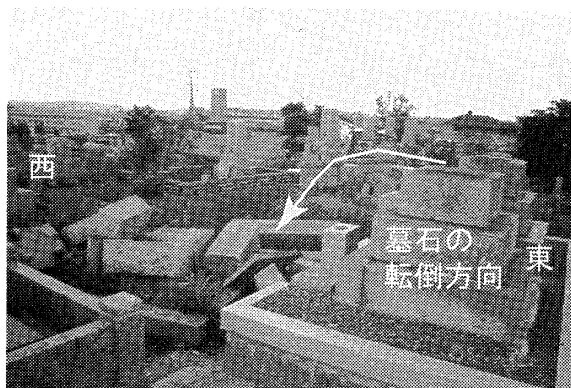
筆者らは、竜巻通過時の気象条件である気温24.5℃、気圧960hPaを考慮して、式(1)の $\rho_a = 1.15$ 、 $g = 9.8$ とした。式(1)より転倒した7個の墓石から推定した風速は $81.6 \pm 4.49 \text{ m/s}$ (平均値±標準偏差)であり、小野田市消防本部で観測された最大瞬間風速52.0m/sを約30m上回る強風が吹いていた可能性が示唆された。

写真7 墓地における墓石転倒の状況（山口県小野田市叶松一丁目，1999年9月27日，山本晴彦撮影）

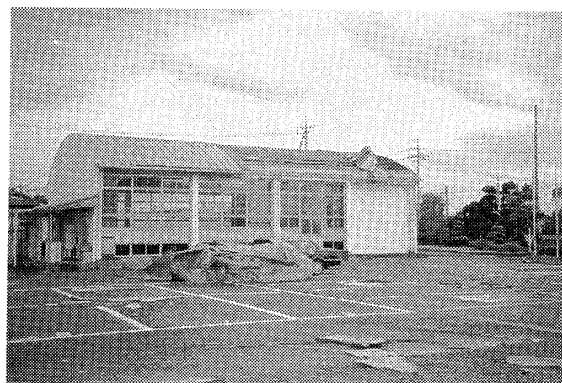
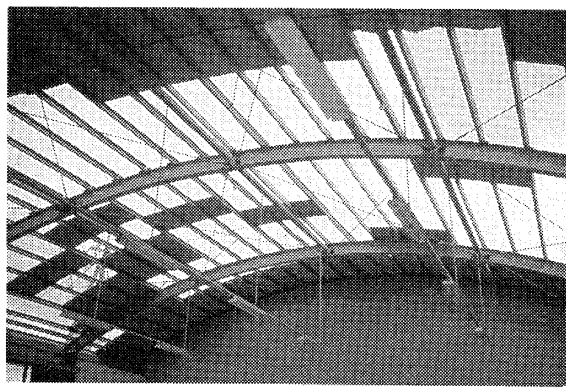
竜巻被害の終端にあたる西高泊のポリテクセンター小野田(雇用・能力開発機構)では、大教室の屋根の約半分が剥離し、北北西方向に飛散する被害が生じた(写真10・11)。センターの職員は、8時5分ごろに「大教室の屋根が突風の東風により剥離した」と証言していることから、この時刻に竜巻が通過したものと推定される。

写真10 ポリテクセンター小野田における大教室の屋根の剥離状況（山口県小野田市西高泊，1999年9月24日，ポリテクセンター小野田提供）

写真11 大教室の内部から見た屋根の剥離状況（山口県小野田市西高泊，1999年9月24日，ポリテクセンター小野田提供）

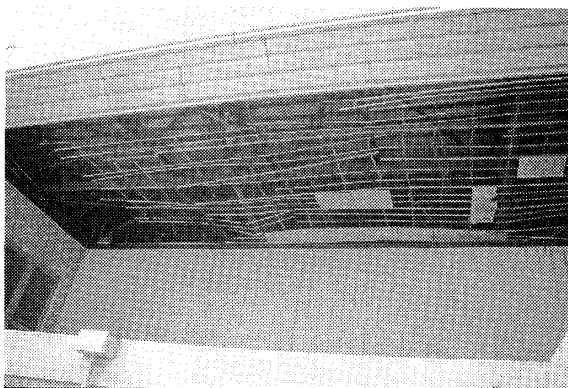
写真8 小野田市市民体育館における屋根の内張りの剥離状況（山口県小野田市中川五丁目，1999年9月30日，山本晴彦撮影）

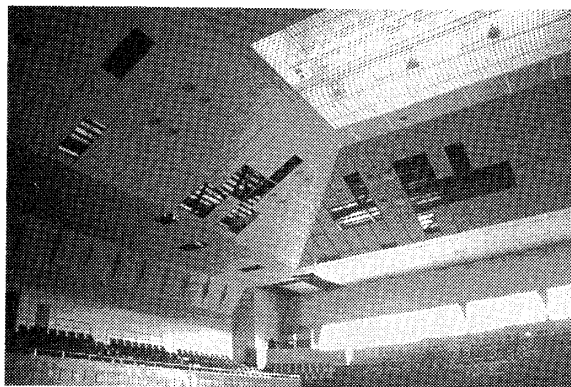
写真9 小野田市市民体育館における内部の天井被害（山口県小野田市中川五丁目，1999年9月30日，山本晴彦撮影）
