速報

2004年6月27日に佐賀市で発生した竜巻災害

Tornado Disaster Occurred in Saga City in June 27, 2004

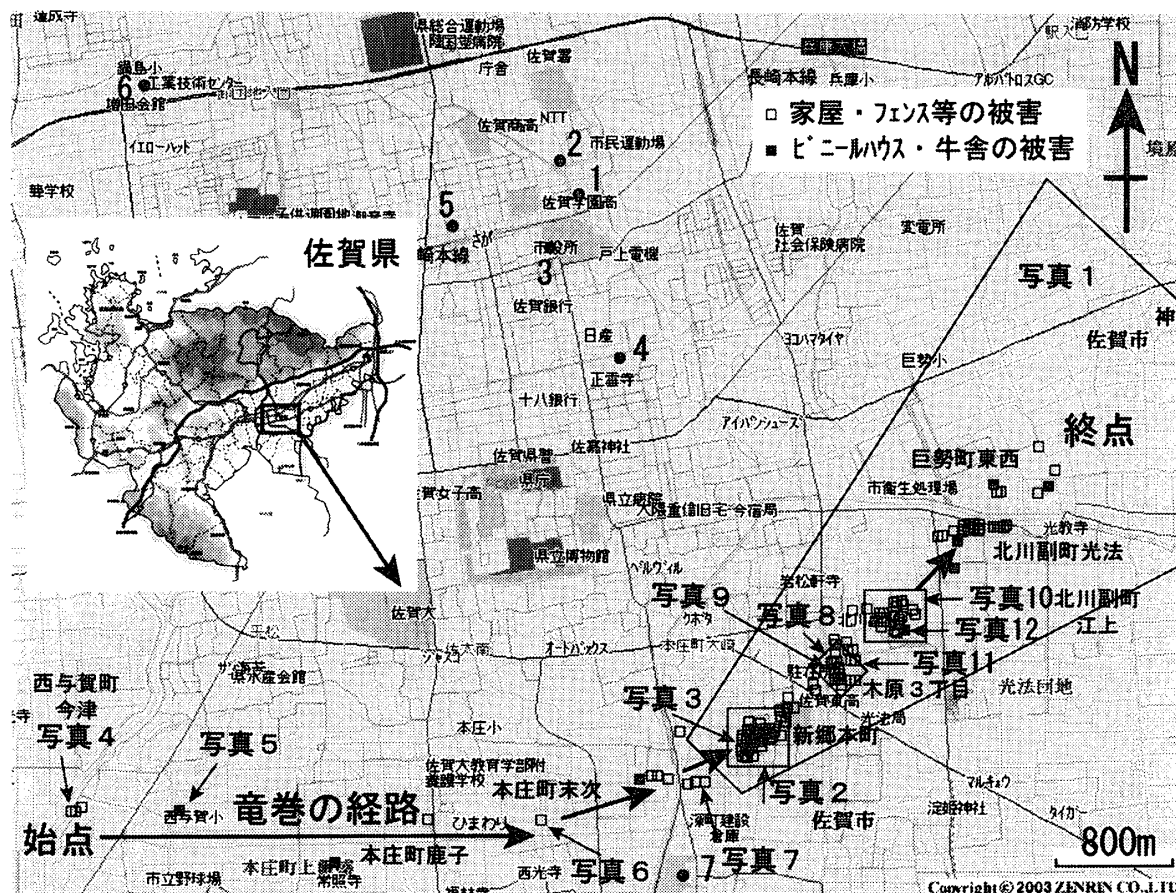
図3 佐賀市・川副町の気象観測施設 (図中の番号は表1と一致する。1:佐賀地方気象台, 2:佐賀広域消防局, 3:佐賀市役所, 4:佐賀市立循誘小学校(一般大気環境測定局), 5:九州電力(株)佐賀支店, 6:佐賀県環境センター, 7:佐賀県農業試験センター), 竜巻経路および竜巻被害の状況(写真2, 8, 10)の矢印は撮影方向, 線で囲まれた部分は撮影範囲を示している。)

こで、図中の□は家屋の被害、■はビニールハウスの被害である。現地における家屋被害の調査、住民からの聞き取り調査、航空写真による調査の結果、佐賀市南西部の西与賀町今津で発生した竜巻は東進して西与賀小学校(異常通報システム作動:7時17分30秒)を通過した後、本庄町末次と北川副町新郷との境界の八田江川付近(始点から約4.1 km)で経路を北東に変え、新郷本町(22分25秒)、木原3丁目、北川副町江上(23分28秒)・光法を平均時速約50 kmで通過し、巨勢町東西で家屋被害が終息(八田江川付近から約3.4 km)しており、佐賀市の南西部、南東部、東部にかけて、長さ約7.5 kmの帯状にわたり、被害の最大幅は300 mに達しているものと推定された。

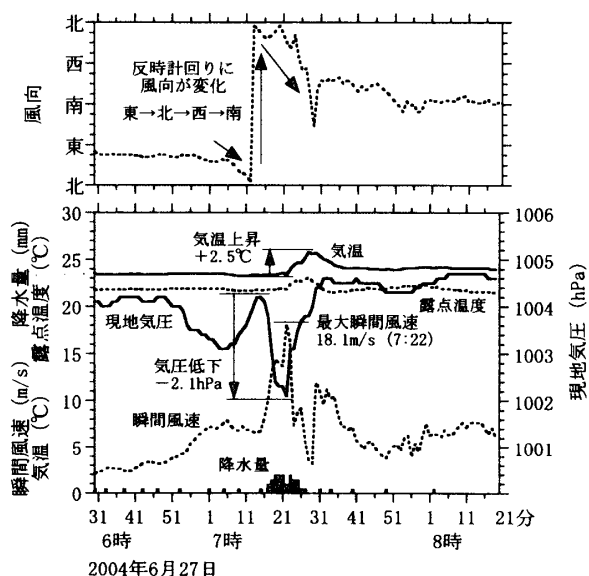
台において観測された竜巻通過時における気象要素の推移を図4に示した。竜巻が発生した佐賀市は、有明海の北岸に位置し、面積約100 km²、平均海拔4 mの低平地を有しており、北には背振山系が連なっている。気象台では、竜巻通過前後の数分に瞬間風速が急激に増加し、7時22分に瞬間風速18.1 m/sの北風を観測した。その際、風向は東→北→西→南と反時計回りに変化している。また、現地気圧は2.1 hPa低下し、気温は通過後に2.5℃上昇していることがわかる。降水量

は、竜巻の通過前後の約10分間で約15mmの強雨を観測した。現地調査から得られた隣接する地域の竜巻の通過時刻(新郷本町で7時22分, 北川副町で23分)と気象の変化時刻が一致していることから、気圧低下や突風は竜巻の通過により発生した現象であると推察される。

図4 佐賀地方気象台において観測された竜巻通過時における気象要素の推移(2004年6月27日6時31分~8時21分, 1分間値)

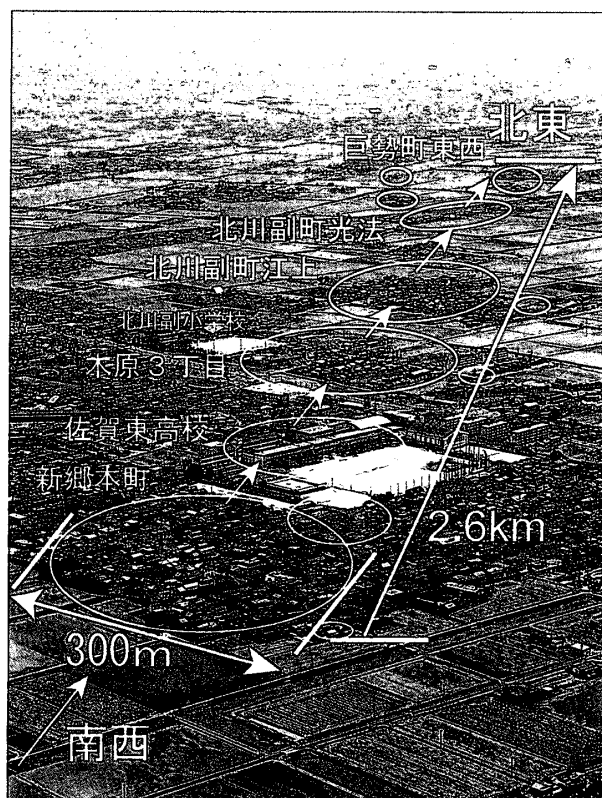
写真1は佐賀市の新郷本町から巨勢町の方角を航空機から撮影したもので、写真の中央部には破損した屋根に青色のビニールシートが掛けた被害家屋が写っており、竜巻が写真の手前から右手後方へ進んだものと推定される。竜巻による家屋被害の幅は約300mにも及んでおり、今回の竜巻被害では最も被害幅が大きかった地域である。写真2は、写真1の手前に位置する円内の新郷本町の被害状況である。南西から北東方向に竜巻が通過しており、経路下に位置する地区では、約40戸が家屋被害を受けており、竜巻被害が大きかった地域の一つである。写真3は、その中央部に位置する縫製工場の建物被害状況である。工場の屋根や壁が吹き飛ばされており、ほぼ全壊の状況にある。

写真1 航空写真による竜巻被害の状況（佐賀市新郷本町～巨勢町東西，2004年6月30日撮影）

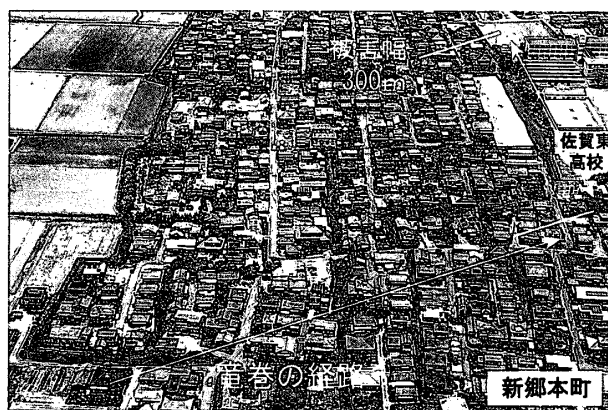
写真2 航空写真による竜巻被害の状況（佐賀市新郷本町・南佐賀，2004年6月30日撮影）

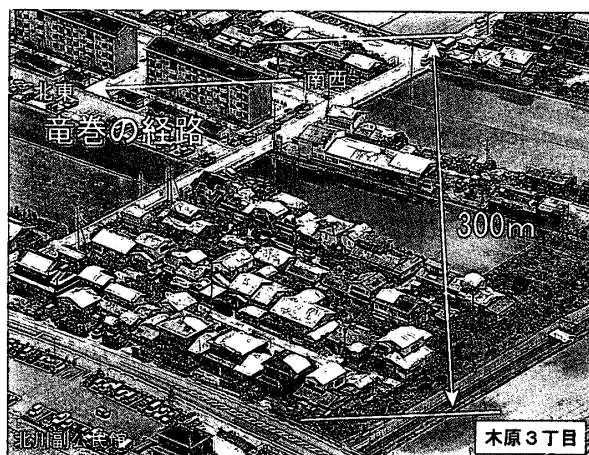
写真8は、航空機により撮影した木原3丁目における竜巻被害の状況である。写真に写った街区では、屋根をブルーシートで覆った家屋がほぼ全体に及んでいる。本街区では、電柱の倒壊，倉庫や軽自動車吹き飛ばされる被害も発生している。家屋被害を受けた住民は、「耳がキーンとなった。」

写真8 航空写真による竜巻被害の状況（佐賀市木原3丁目・北川副町江上，2004年6月30日撮影）

「ゴーゴーと風の音が聞こえ、外が真っ白で驚いた。窓ガラスが割れて、顔を切った。」と証言しており、竜巻に伴い突風や強雨、気圧低下が発生したことが推定できる。また、「ドーンという音を聞いたと同時に屋根がなくなっていたのに気づき、部屋の書類が渦を巻きながら上空に舞った。」など、竜巻が通過した状況と一致する証言が得られている。写真9には、街区のほぼ中央に位置する家屋の被害を示している。ただし、写真8の左手中心に写っている頑丈な瓦葺和風家屋は、竜巻の被害が発生していないことがわかる。

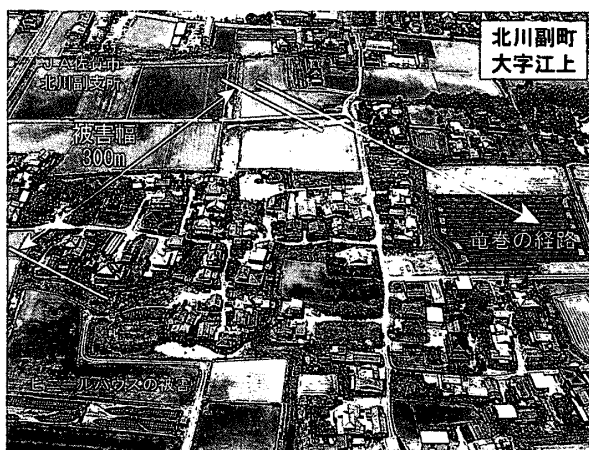
写真10 航空写真による竜巻被害の状況（佐賀市北川副町江上，2004年6月30日撮影）

写真10は、北川副町大字江上における家屋の被害状況を東側から航空機で撮影したものである。約半数の家屋が屋根をブルーシートで覆われてお

り，本集落でも大きな被害が生じていることがわかる。被害集落の東側に住んでいる住民からは，「南の方向に渦巻きを見た」と，具体的に竜巻を見た証言も得られた。写真10の左上に写ったJA佐賀市北川副支所の建物被害は，写真11にも示したように，竜巻に伴う屋根の飛散，窓ガラスの破損により，建物がほぼ全壊の状況が認められており，業務への影響が懸念されている。さらに，写真10の左下に写ったビニールハウスの被害を写真12に示した。花卉が栽培されているパイプハウスはパイプが湾曲しており，ハウスの修復が不可能な状況になっている。

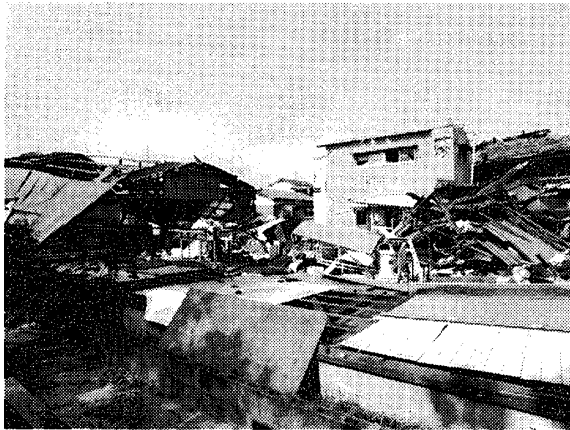
縫製工場に隣接する本願寺では、本堂の屋根が崩壊する被害を生じており、境内の墓地にある墓石が南よりの突風により北北東の方向に転倒する被害が発生している。山本ら(2001)は、1999年の台風18号の通過時に小野田市で発生した竜巻に伴う墓石の転倒状況から風速を推定しており、転倒時の風速 U_0 の下限値を、次式から求めている。

式(1)より、今回の竜巻により転倒した2個の墓石から推定した風速は 57.7 m/s と 64.4 m/s であり、佐賀県農業試験センター (20.7 m/s) や佐賀地方気象台 (18.1 m/s) で観測された最大瞬間風速を大きく上回る突風が吹いていた可能性が示唆された。

写真3 竜巻による縫製工場の被害状況（佐賀市本郷新町，2004年6月30日撮影）

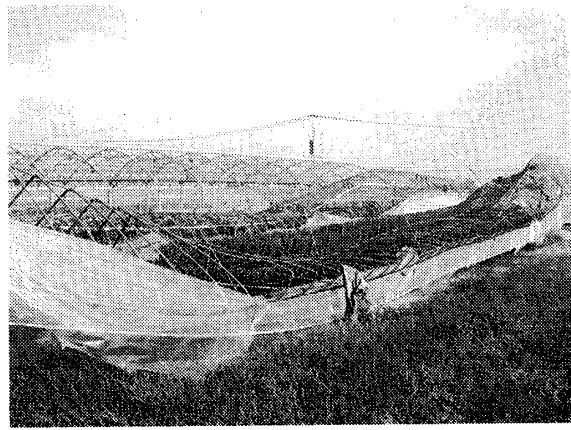
佐賀市西与賀町今津における家屋被害を写真4に示した。現地調査から、本地区が竜巻の始点と考えられるが、竜巻に伴う家屋の屋根の被害は比較的軽度であった。その後、竜巻は東の方向に移動し、ビニールハウス（菊栽培）の被害（写真5，佐賀市西与賀町厘外），倉庫の被害（写真6，佐賀市本庄町鹿子），家屋と倉庫の被害（写真7，佐賀市北川副町新郷）などが発生しているが、被害幅はきわめて狭く20m程度の範囲と推定された。

写真5 竜巻によるビニールハウスの被害状況（佐賀市西与賀町屋外，2004年7月2日撮影）

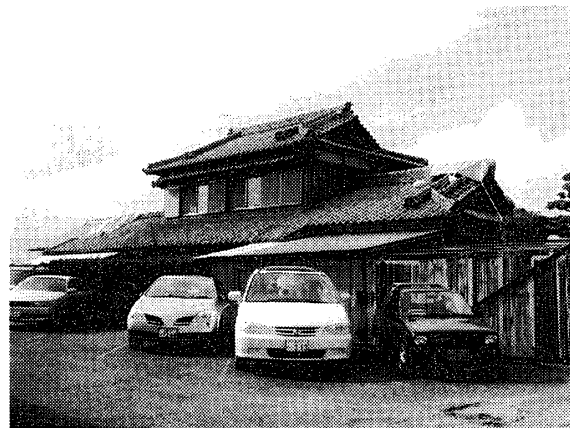
写真4 竜巻による家屋の被害状況（佐賀市西与賀町今津，2004年7月2日撮影）

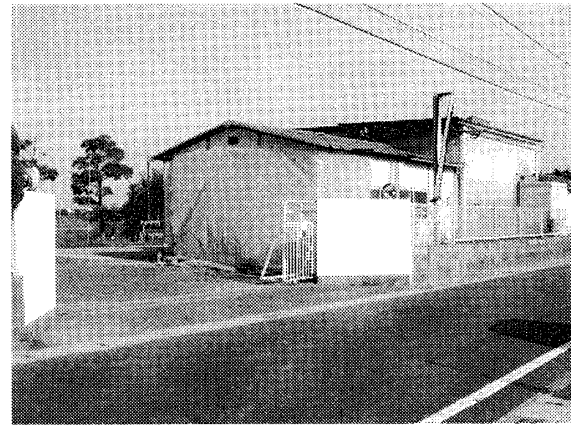
写真6 竜巻による倉庫の被害状況（佐賀市本庄町鹿子，2004年7月2日撮影）

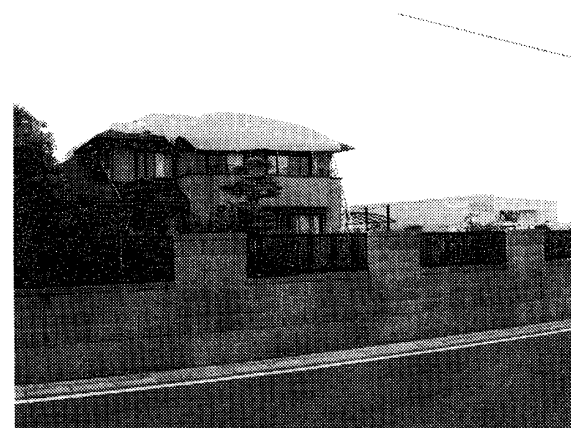
写真7 竜巻による家屋と倉庫の被害状況（佐賀市北川副町新郷，2004年7月2日撮影）

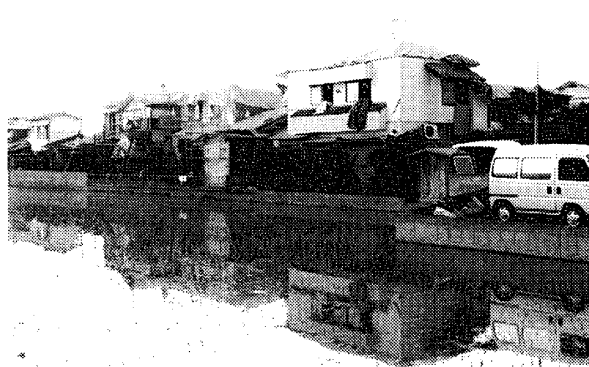
写真9 竜巻による家屋の被害状況（佐賀市木原3丁目，2004年6月30日撮影）

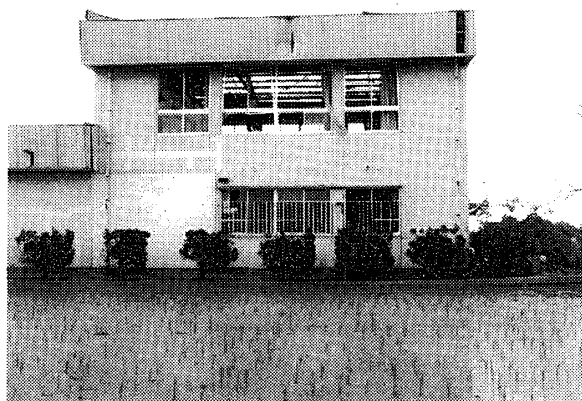
写真11 竜巻によるJA佐賀市北川副支所の被害状況（佐賀市北川副町江上，2004年6月30日撮影）

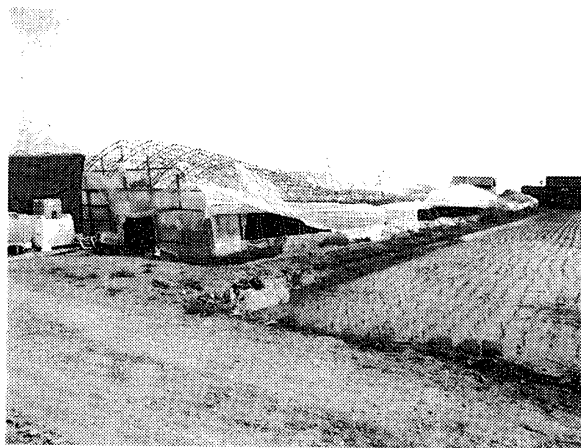
写真12 竜巻によるビニールハウスの被害状況（佐賀市北川副町江上，2004年6月30日撮影）
