# 2006年9月17日に宮崎県延岡市で発生した竜巻災害

## Tornado Disaster Occurred in Nobeoka City of Miyazaki Prefecture in September 17, 2006

### Abstract

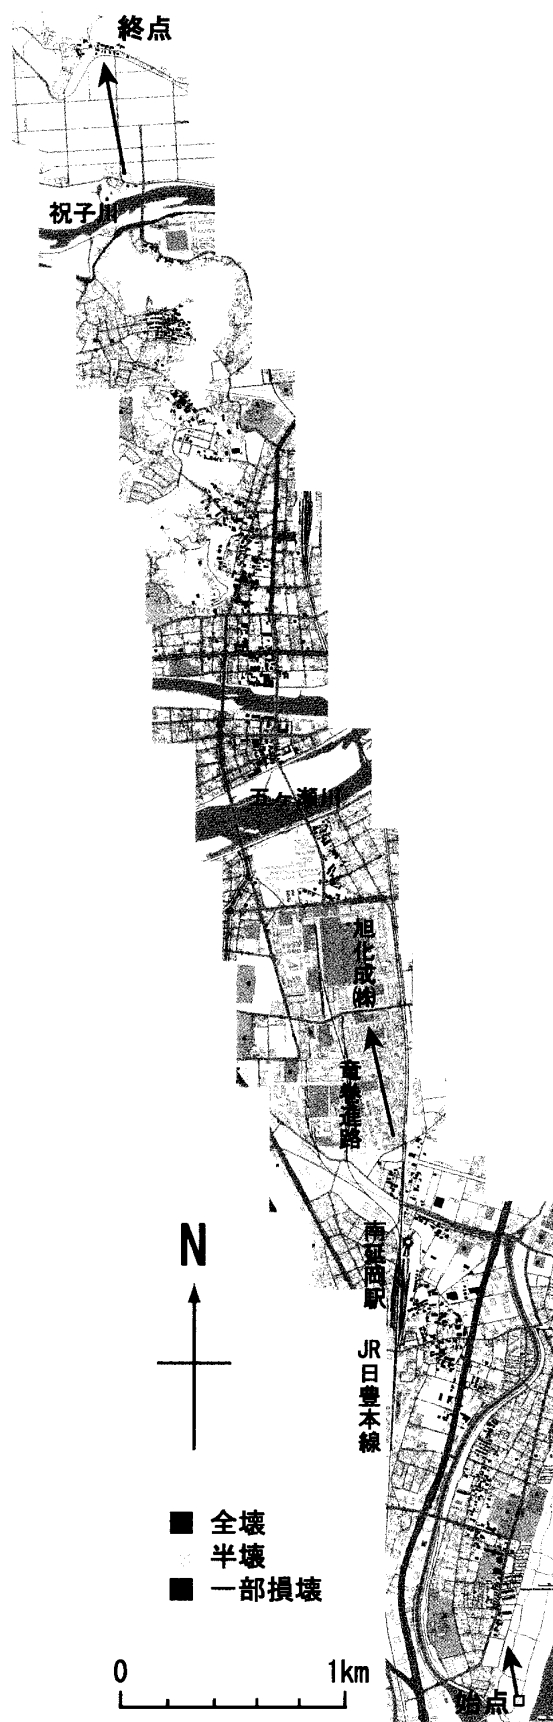
図10 竜巻の進路と家屋被害

竜巻の進路、写真撮影の箇所を図5に、家屋被害(全壊、半壊、一部損壊)の位置を図10に示した。現地での聞き取り調査の結果、延岡市南東部の塩浜町1丁目の海岸に面した浜山国有林に上陸した(目撃証言から14時3分頃)竜巻は、市内を北北西へ直線に進んで、緑ヶ丘、浜町、別府町、旭町を通過し、市内中心部から北西部の山下町、富美山町を通過し、尾崎町(目撃証言から14時8分頃)の山際で終息している。竜巻による被害は長さ約7.5kmの直線で帯状にわたり、被害の最大幅は300mに達し、約5分間で7.5kmを通過したことから竜巻の移動速度は約90km/hであったものと推定された。なお、竜巻が上陸した塩浜町1丁目の海岸から南南東約4kmの遠見半島では竜巻の

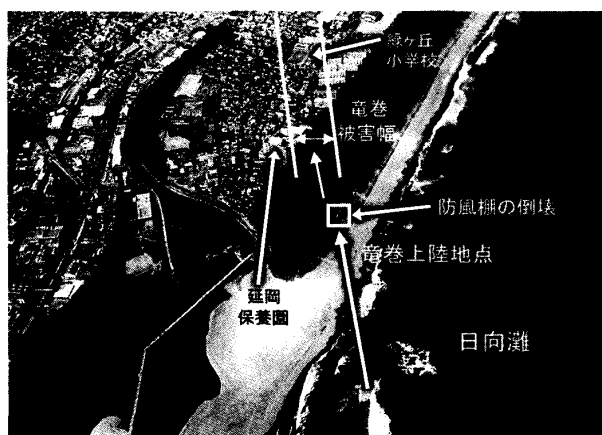
写真1 竜巻が上陸した塩浜町1丁目の海岸および緑ヶ丘付近の状況(2006年9月20日撮影)

竜巻が上陸した塩浜町1丁目の海岸および緑ヶ丘付近の状況を写真1に示した。浜山国有林では、写真2に示したように木製の防砂柵が約10mにわたって北西方向の内陸部へ倒壊しており、海岸保安林を横切り延岡保養園の北側を北西方向へ進んでいる。写真3には、延岡保養園の屋上から撮影した竜巻進行方向における被害の状況を示した。住家の屋根、窓、外壁等に被害が目立ち、全壊・半壊の家屋も見受けられる。竜巻は緑ヶ丘小学校に向かって進み、被害幅は約150mと推定される。

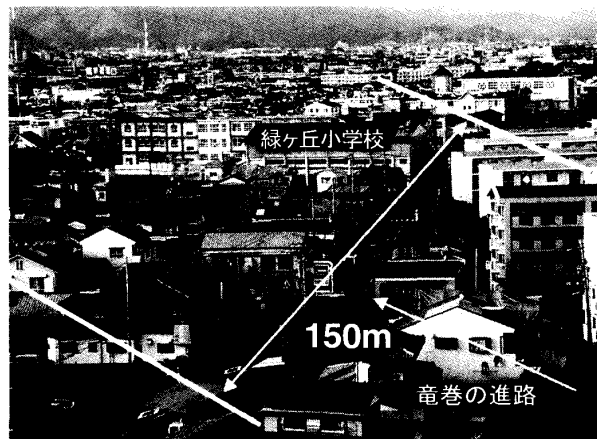
写真3 延岡保養園の屋上から撮影した竜巻進行方向における被害の状況(2006年9月19日撮影)

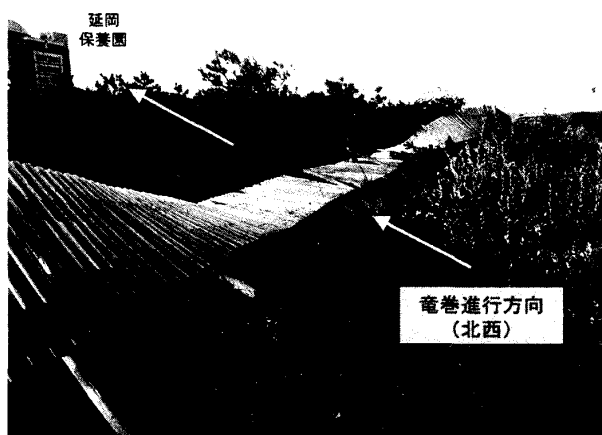
写真2 竜巻が上陸した海岸における防砂柵の転倒状況(塩浜町1丁目, 2006年9月19日撮影)

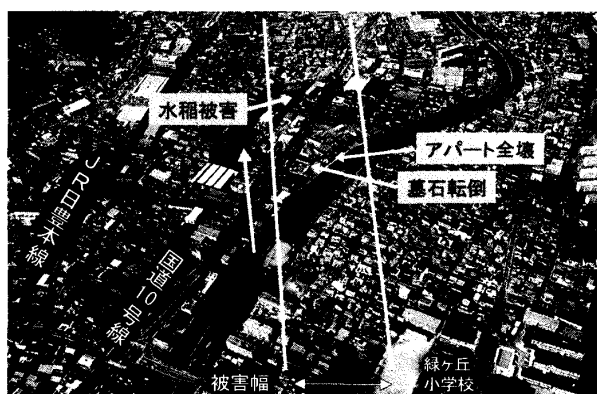
竜巻は写真4に示したように、緑ヶ丘から国道10号線を横切り北北西に進んでおり、市内ではさ

写真4 竜巻による被害の状況(緑ヶ丘・浜町, 2006年9月19日撮影)

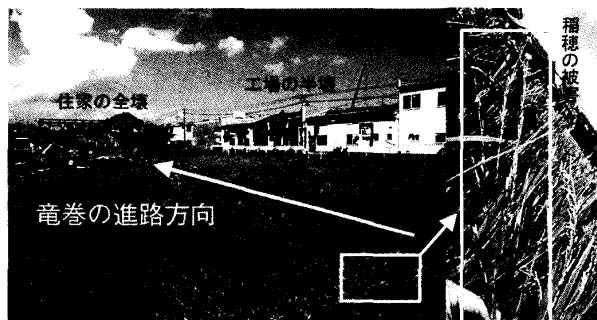
らに建物被害が拡大している。写真5は、浜町の浜川西岸に位置するプレハブ2階建てのアパートの被害状況である。切妻屋根の大部分が剥離して飛散し、窓ガラス、外壁にも被害が発生している。また、写真6では墓石展示販売場にある墓石が竜巻により転倒する状況が確認できる。竜巻が真上を通過した水田では、突風による水稻穂の籽ずれによる脱粒する被害が現れており、周囲の住家は全壊、工場も屋根材や外壁が著しく損傷して半壊する被害が発生している（写真7）。

写真7 水田の穂ずれ被害、家屋・工場の被害状況（浜町、2006年9月19日撮影）

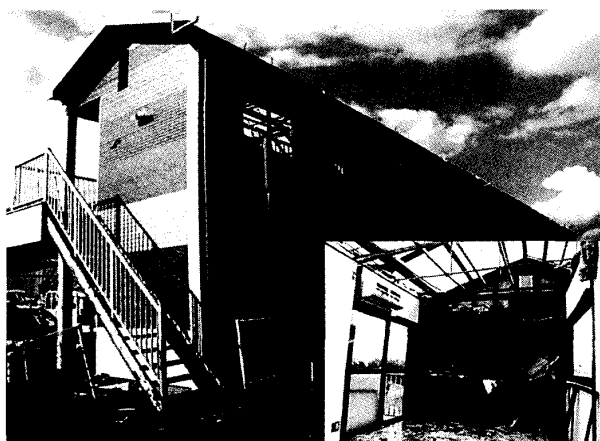
写真5 アパートの被害状況（浜町、2006年9月19日撮影）

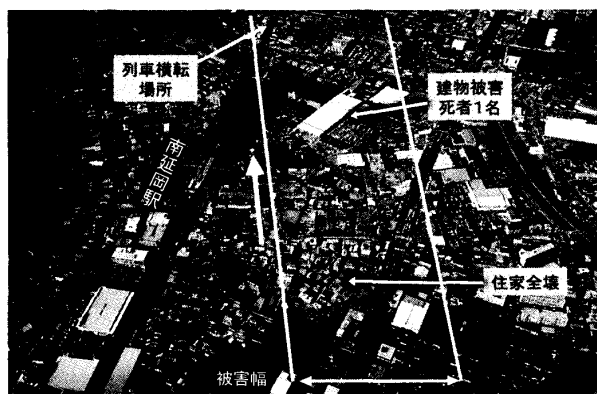
JR南延岡駅の東側一帯における家屋や商店の被害状況を写真8に示した。竜巻による被害幅は約200mであり、本地域で死者2名を含む多数の重軽傷者が発生している。構口町のJR日豊本線

写真8 JR南延岡駅の東側における家屋や商店の被害状況（浜町・別府町、2006年9月19日撮影）

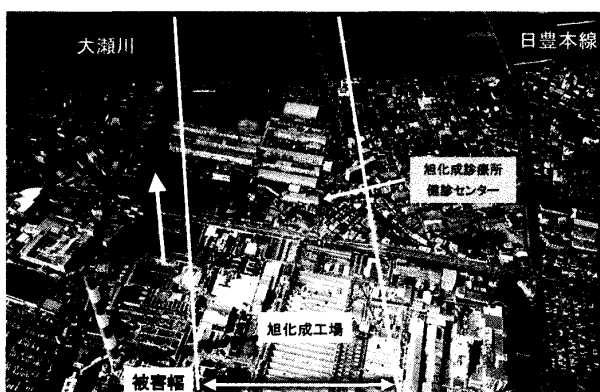
航空機により撮影した旭町における旭化成の工場等の被害状況を写真10に示した。竜巻に伴う旭化成（株）の被害は公表されていないが、空中写真からもわかるように工場の屋根材には被害の発生が確認できる。写真11には旭化成診療所健診センターにおける窓ガラスの被害状況を示した。南側に面した建物の窓ガラスが割れており、竜巻による被害のすさまじさを垣間見れる。

写真10 旭化成の工場等の被害状況（旭町，2006年9月19日撮影）

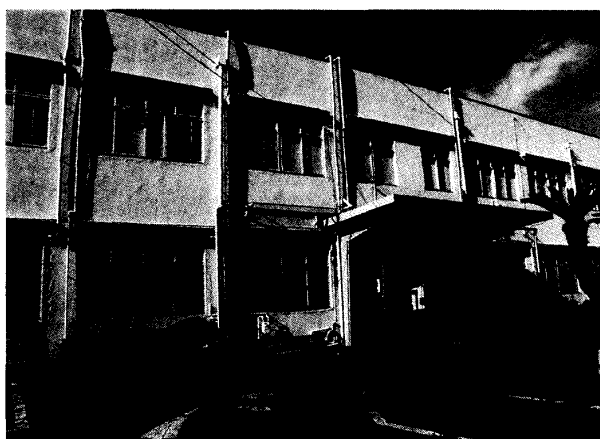
写真11 旭化成診療所健診センターにおける窓ガラスの被害状況（旭町，2006年9月19日撮影）

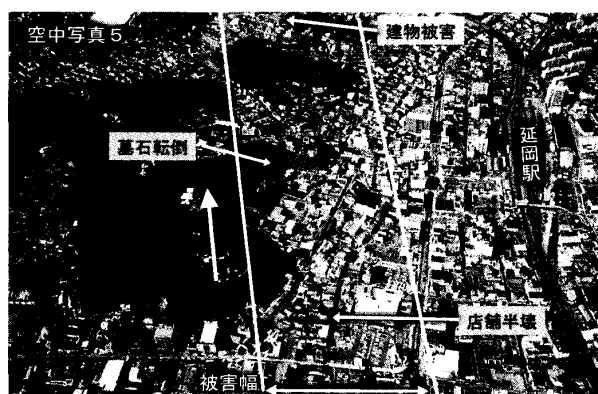
航空機により撮影した山下町および周辺地域における竜巻による被害の状況を写真13に示した。JR延岡駅の西側一帯では、幅約200mにわたって被害が発生しており、竜巻が真上を通過したと思われる幸町の店舗では、写真14に示したように外装材が破損し、窓ガラスが割れてアルミサッシ枠も変形する被害が生じている。山下町にある円照寺の境内では、写真15に示したように墓石が突風により転倒した状況が確認できる。富美山町の小高い丘陵に造成された新興住宅地では、写真16に示すように住家の屋根材や窓ガラスが損傷する被害が発生している。周囲に障害物が少ないために減風するものがなく、被害を増大させたものと推察される。

写真13 山下町および周辺地域における被害の状況（2006年9月19日撮影）

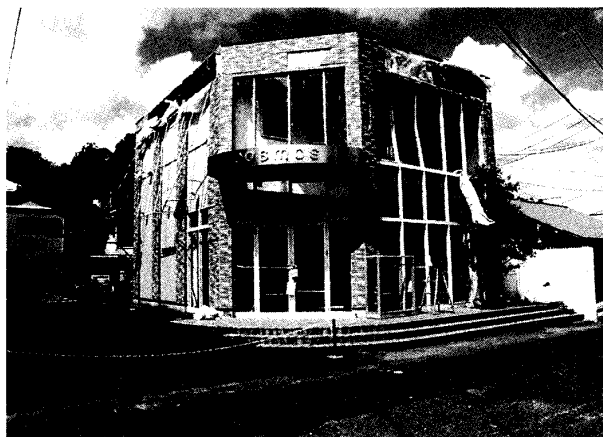
写真14 建物外装材および窓ガラスの被害状況  
(栄町, 2006年9月19日撮影)

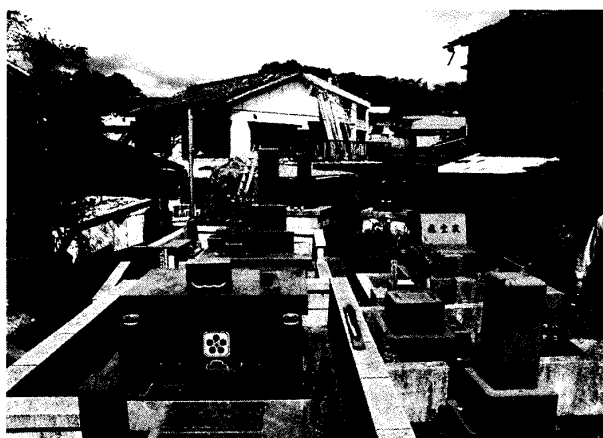
写真15 円照寺における墓石転倒の状況(山下町,  
2006年9月19日撮影)

竜巻が真上を通過した浜町にある墓石販売展示所（写真6）と山下町にある円照寺（写真15）では、墓石が南よりの突風により北の方向に転倒する被害が発生している。林（1989）は、和歌山県串本町で竜巻により墓地で発生した墓石の転倒から風速を推定している。これによれば、一様な風が墓石の一つの面に吹いて、静的な風圧力で転倒したと仮定し、墓石の転倒モーメント  $M_s$  と、風によるモーメント  $M_u$  はそれぞれ次のような式で導いている。

式（3）より、今回の竜巻により転倒した15個（墓石販売展示場：1個、円照寺14個）の墓石から推定した風速は65.8m/sと65.7m/s（14個から推定した57.8~88.4m/sの平均値）であり、旭化成（株）の46m/s（14時6分）、やJR九州の大瀬川橋梁（38~40m/s、列車横転時）で観測された実測値を大きく上回る推定値であることが明らかになった。

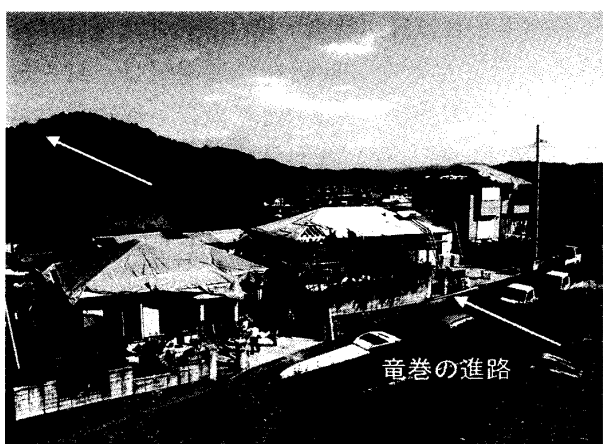
写真16 家屋の被害状況(富美山町, 2006年9月  
19日撮影)

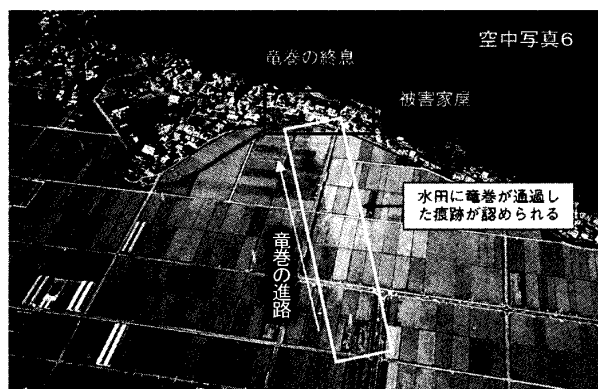
尾崎町の広がる水田における竜巻の痕跡と家屋被害の状況を写真17と写真18に示した。空中写真に写った水田には竜巻が通過した痕跡を鮮明に確認することが出来る。また、現地調査からは、水田地帯では電柱や交通標識の折損が多数確認できた。山際に密集した集落では、家屋の屋根材や窓ガラスが損傷する被害(全壊9棟)が発生している。しかし、後背部の山林には竜巻による倒木等の被害の発生は認められないことから、日向灘から上陸した竜巻は延岡市内を北北西に進み、この尾崎町の山際に終息したものと推察できる。

写真17 水田における竜巻の痕跡と家屋被害の  
状況(尾崎町, 2006年9月19日撮影)

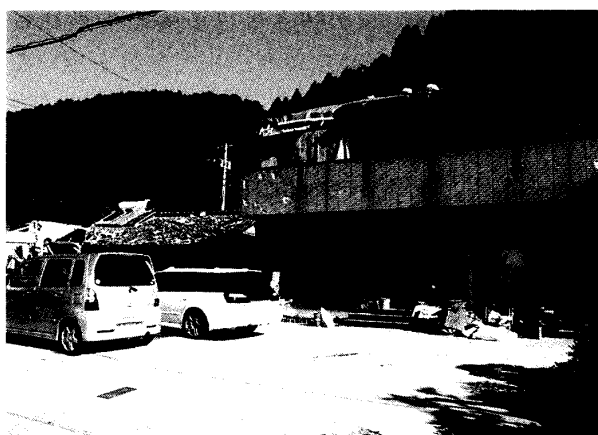
写真18 家屋の被害状況(尾崎町, 2006年9月  
19日撮影)
