平成21年7月中国・九州北部豪雨による山口県防府市土砂災害

Preliminary Report on landslide disaster in Hofu city,
Yamaguchi Prefecture, Japan triggered by the July 2009
Chugoku – Northern Kyushu District Heavy Rainstorm

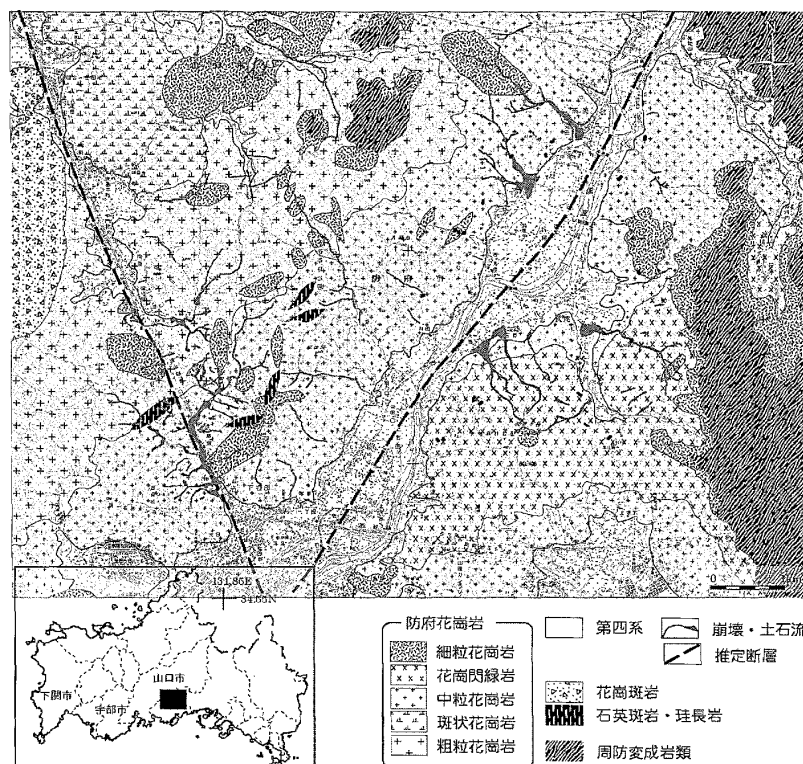
図5 防府地域の地質図：地質区分と地質図は山本ほか(2006)による。崩壊・土石流分布は国際航業株式会社, アジア航測株式会社, および株式会社パスコの資料に基づく。地形図は国土地理院の1/25,000を使用。

図5に示す斜面崩壊・土石流の分布は, 国際航業株式会社, アジア航測株式会社, および株式会社パスコがそれぞれ空中写真判読から作成したも

のをまとめている。暫定的な分布図ではあるが, 地質とよく対応していることがわかる。すなわち, 斜面崩壊・土石流の発生域はいずれも防府花崗岩の分布域にあたり, 周防変成岩と石英斑岩および花崗斑岩の分布域には発生していない。粗粒・中粒・細粒花崗岩と斑状花崗岩・花崗閃緑岩では, 発生頻度にとくに違いは認められない。花崗岩類には, しばしば節理やマイクロシーティングがみられる。本地域の土石流堆積物をみても, 大小の花崗岩礫とマサ起源の砂が多く, 泥は比較的少ない。礫は最大径数メートルに及び, 比較的丸みを帯びたものが多い。

これらのことから, この地域における斜面崩壊・土石流といった斜面災害発生の一因として, 花崗岩類特有の岩質に由来した風化様式を挙げることができるだろう。すなわち, コアストーンを残して深層風化によるマサ化が進みやすいことが, 巨礫と砂を生産すると同時に, 地盤の強度を低下させる点である。

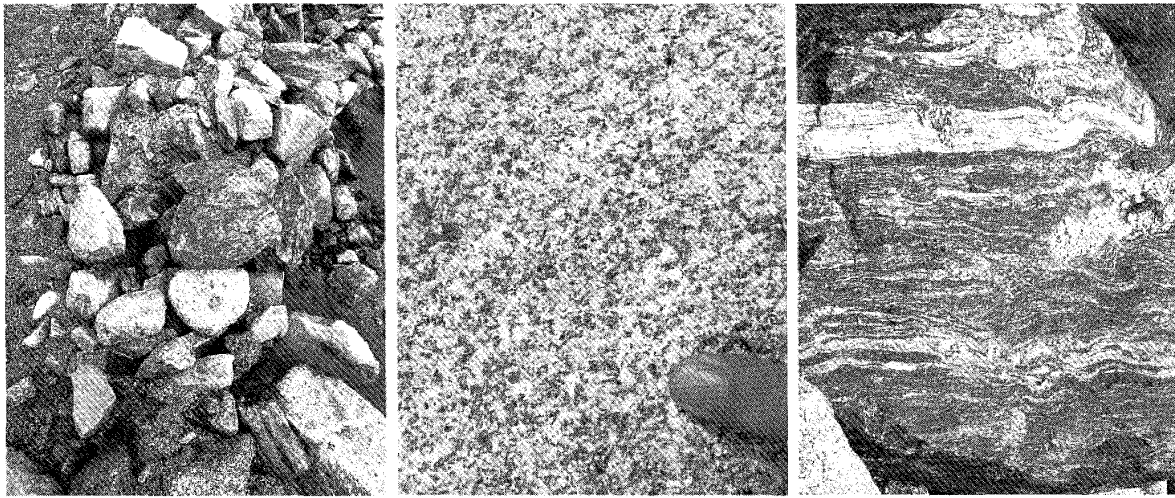
いっぽうで, 特別養護老人ホーム「ライフケア高砂」を襲った真尾地区の土石流堆積物には, しばしば周防変成岩の泥質片岩礫が見られた(図6)。

図5からもわかるとおり, 源流部には花崗閃緑岩と細粒花崗岩しか分布せず, 周防変成岩はさらに数百メートル東方の上流域に分布する。このことは, 過去の斜面崩壊などで沢にもたらされた土砂もまた, 今回の土石流の母材となったことを示している。さらに, 国道262号沿いを襲った勝坂地区では, 土石流の流路に角礫主体の崖錐堆積物の断面がみられ, 末端の断面には過去の土石流堆積物がみられた(図7)。これらのことは, 流路に蓄積された堆積

図6 真尾地区土石流堆積物の礫種:花崗岩礫と変成岩礫(左), 細粒花崗岩礫のクローズアップ(中央)および周防変成岩起源の泥質片岩礫(右:長径約60cm)。

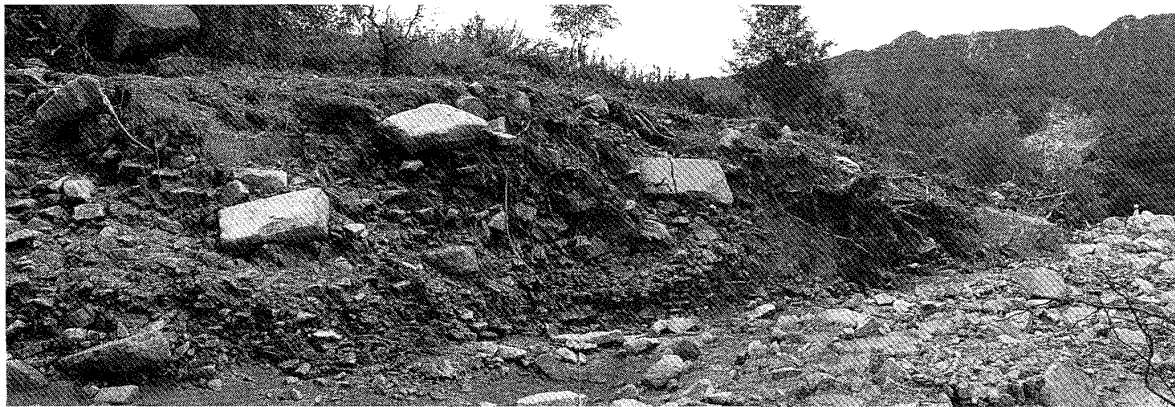
図7 下右田地区の土石流の流路の側面に見られた過去の土石流堆積物と思われる土砂と石礫。

物が今回の土石流に取り込まれたことを示しており、流路における土砂の蓄積もまた、土石流被害を拡大させる要因として検討すべき点といえるだろう。

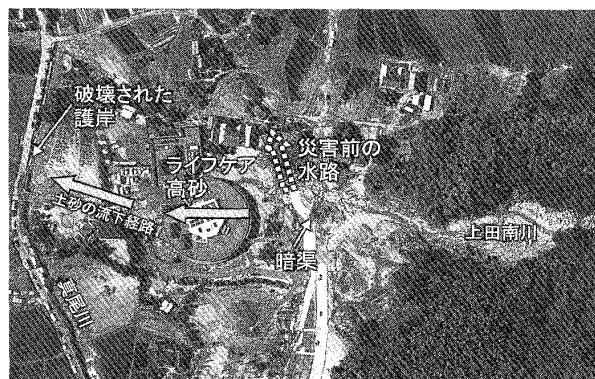
図9は老人施設・ライフケア高砂周辺の災害直後の空中写真である。右手に今回の土石流が流下した上田南川がある。ライフケア高砂の位置はこ

の溪流の出口の正面であった。この立地条件が今回被災した第一の原因と考えられる。溪流の出口にはこの溪流を横断する農道が近年建設され、暗渠の出口で直角に曲げていたが、土砂量が多く農道をあふれて直進し土砂の大半が同施設の1階に流入、中を通過して真尾川に流入した。

図9 入居者7名が死亡した老人施設・ライフケア高砂（中央左の円形の建物）と上田南川（右）。（アジア航測提供）

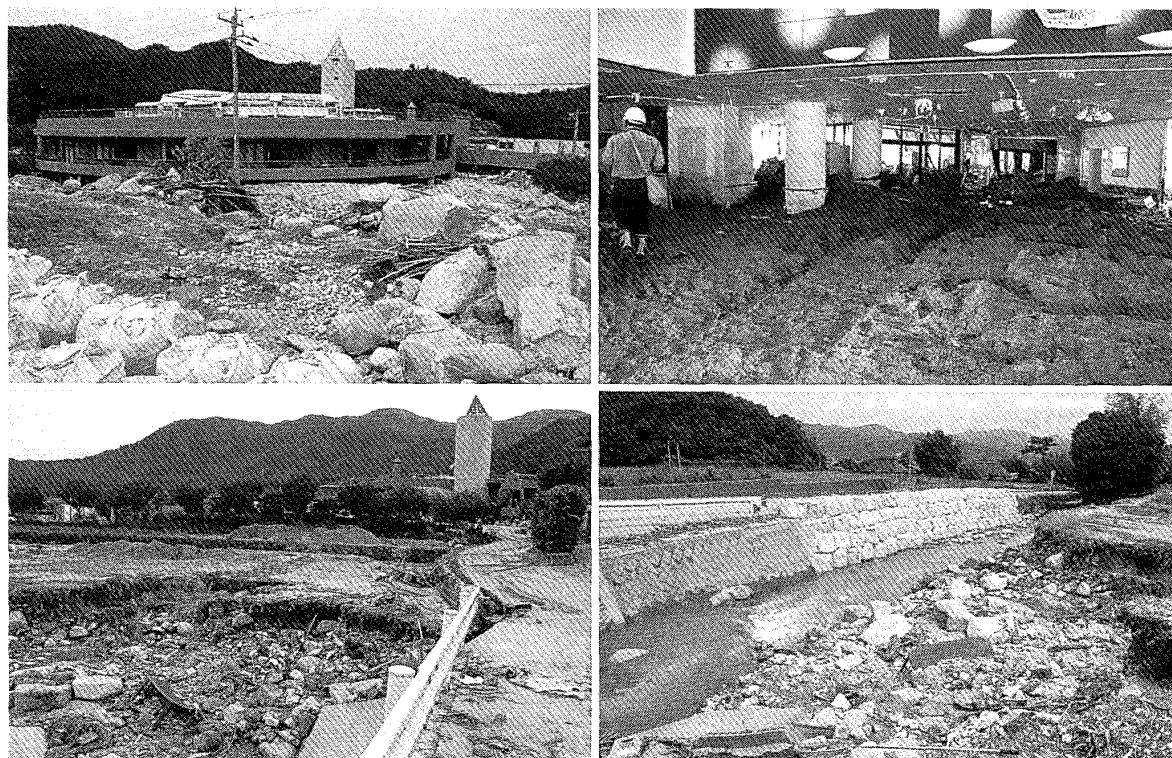
図10 左上：上流側から見たライフケア高砂。山側に面した1階部分は土砂で埋まっていた。右上：施設内部は土砂が大量に堆積した。左下：真尾川から見た同施設と施設敷地を土砂が通過した跡。右下：施設正面の真尾川の護岸が破壊され応急対策が施された。

側から見たライフケア高砂の円形の本館である。図10右上はテレビニュース等で大きく報道された施設エントランス内部の様子で調査時にも砂が大量に堆積したままであった。同施設の山側に面した1階部分の居室は砂で埋まっていた。しかし、土石流が運搬した巨礫の堆積域は施設の10m程度手前までであった。これは上田南川の出口出前にはほぼ水平な区間が長くあり、倒木も多く見られたことから、この区間でほとんどの巨礫は停止し、砂以下の粒径のマサのみが土砂流として流入した。そのため、施設内部には窓を破って大量の土砂が堆積したが、壁面など施設の構造が破壊されることはなく、二階に避難した入居者、職員は無事であった。図10左下は下流側から見た同施設の様子で大量の土砂が施設内を通過した跡が残る。図10右下は施設正面の流路の護岸が破壊された跡である。施設1階を直進した土砂流が真尾川に直角に流入し攻撃したため、護岸が破壊、流されたためトンパックで応急対策が施工されていた。

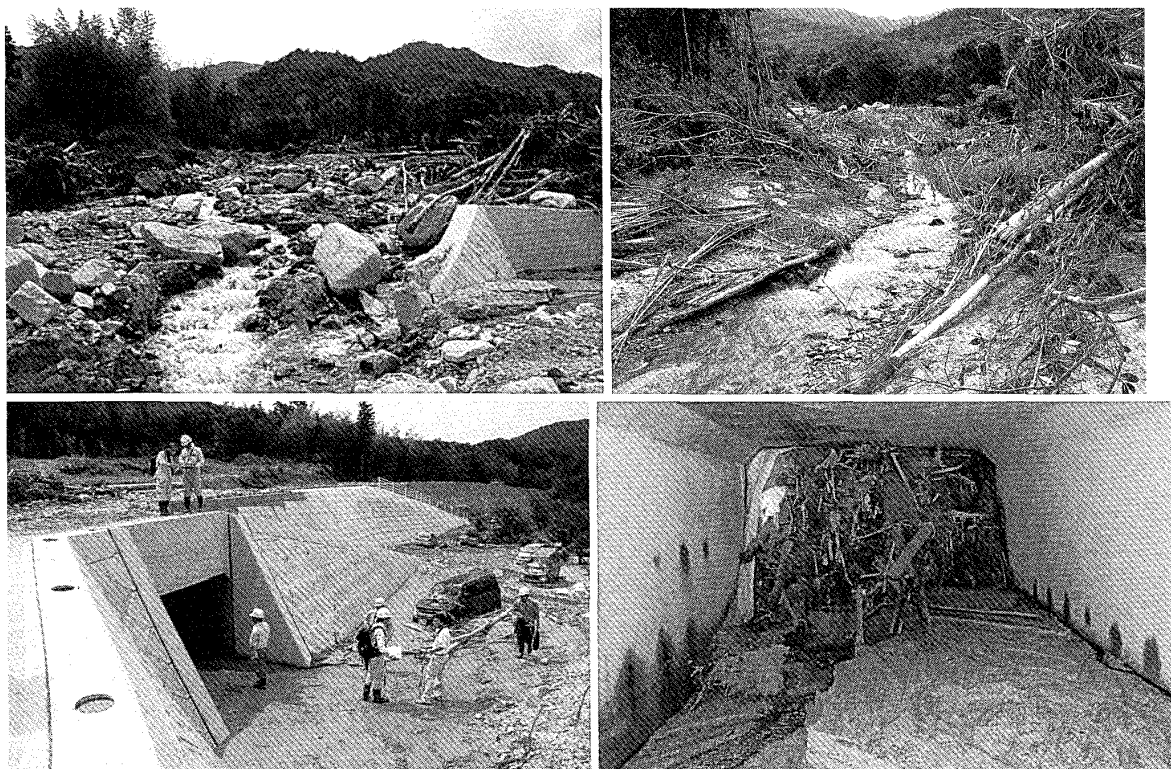
図11左上と右上は上田南川の出口付近の写真である。大量の巨礫と流木が堆積している。図9では出口の少し上流付近で流路が蛇行しておりその区間でも多くの樹木が土石流により倒されたと思われる。図11左下、右下は農道が近年建設された際に設けられた暗渠の下流側出口と内部の写真である。内部は上流側から流入した流木で詰まっており、細砂、シルトが薄く堆積していた。この暗渠の容量は限定的なものであるが、被害の規模に影響を与えたとは考えられない。

図11 左上・右上：施設裏から見た溪流の出口。巨礫と流木が大量に堆積している。左下・右下：近年建設された暗渠。内部は上流側から流入した流木で詰まっており、細砂、シルトが薄く堆積していた。

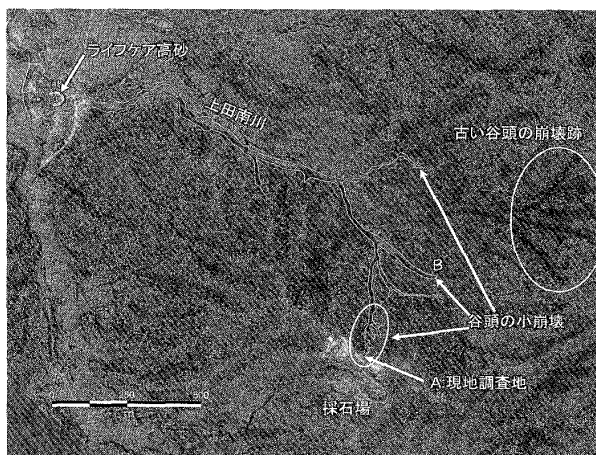
図12 上田南側の上流域の空中写真と土石流が発生した谷頭からライフケア高砂までの範囲。アジア航測株式会社提供の写真に加筆。

km 上流の複数の谷頭から土石流が発生していることがわかる。さらに標高の高い上流には古い谷頭の崩壊跡も見えるが今回は発生していない。

今回の土石流発生箇所のうち、最も流走距離の長いものは図中の南にある白楕円で囲った谷頭である。そのうち道路によるアクセスが可能な採石場から図12中の「A: 現地調査地」と記した土石流発生源頭部のひとつを調査した。調査値周辺のステレオペアの空中写真を図13に示す。図14は採石場の尾根から見下ろした谷頭の崩壊源頭部、図15は源頭部下端付近から見上げた写真である。この小規模崩壊はマサ土で傾斜34度、長さ約30m、幅約10m、深さ約1~2mで土量は200立米前後と思われる。土石流の主要な土砂は上田南川出口近くの約300m程度の区間で堆積しており、土量は全体で1~2万立米程度と推定される。図12から土石流発生源頭部が10カ所程度あるとしても谷頭の崩壊土砂が溪床に堆積していたマサ土を流動化させて何倍にも体積が膨らんだと考えるのが妥当で、これは1999年の広島豪雨災害で多発した土石流災害と同様である。

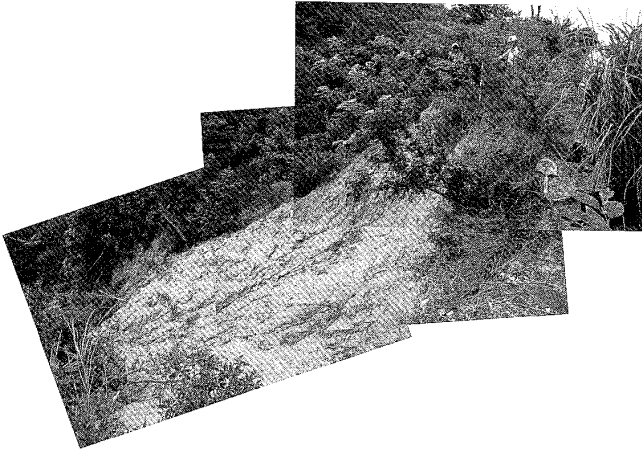
図14 上田南川上流の採石場の尾根から始まる谷頭のひとつで発生した小規模崩壊。尾根より見下ろした写真。

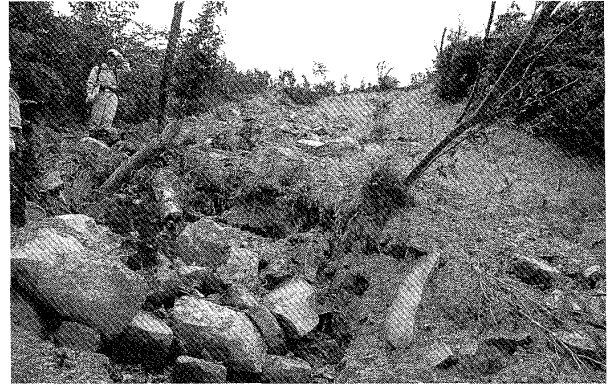
図15 図7の谷頭の小規模崩壊を下から見上げた写真。

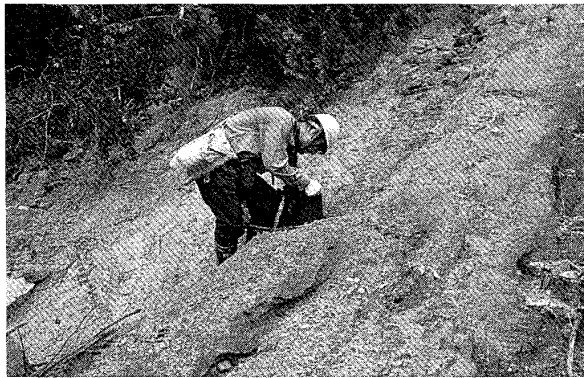
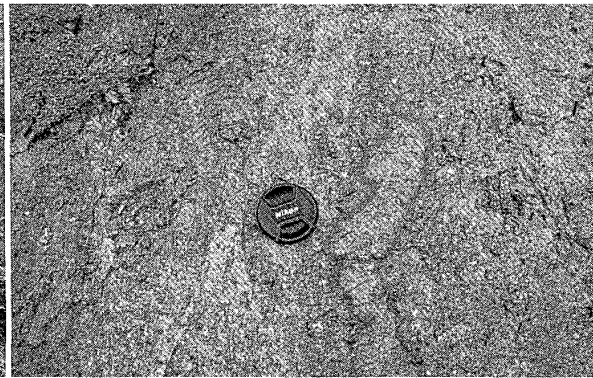
図16は源頭部下端付近で滑ったものと同種と思われる土砂の採取状況とその近くで露出していたすべり面の一部と思われる花崗岩表面の写真である。現場密度は1.72g/cm³、乾燥密度は1.41g/cm³、間隙比0.84である。付近には湧水があり崩土もまだ多く残っていた。他の谷頭の崩壊源および溪床

図16 左：谷頭の小規模崩壊源頭部内で土砂試料を採取した。右：すべり面と思われる花崗岩表面の上の土砂を採取した。

でもまだ飽和度の高い崩土が大量に堆積していると推定される。

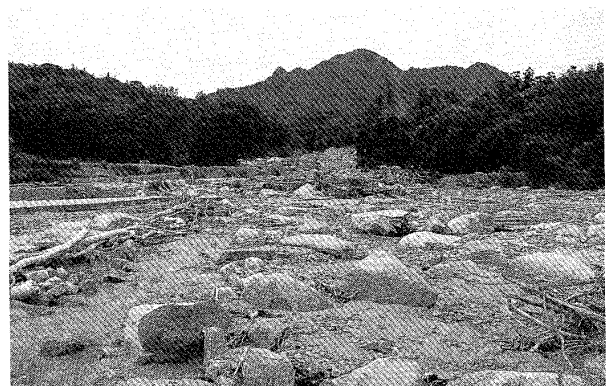
真尾川の西の大景地区，石原地区の隣接する3溪流で土石流が発生し2名が死亡した。それらのうち2溪流を調査した。図17，図18に大景地区の状況を示す。図17は大景地区の石原南川の土石流堆積の状況，図18上は大景地区の土石流による被災状況である。住宅地域まで巨礫を含む土砂が到達し多くの被害が出た。図18下左は堆積物中に多く見られた粗粒花崗岩礫である。図18下右は後続の土砂流堆積物であるが，土石流発生後に何度も流下，堆積したことが堆積縞からわかる。図19上

図17 大景地区の石原南川の土石流堆積の状況。源頭部は見えない。

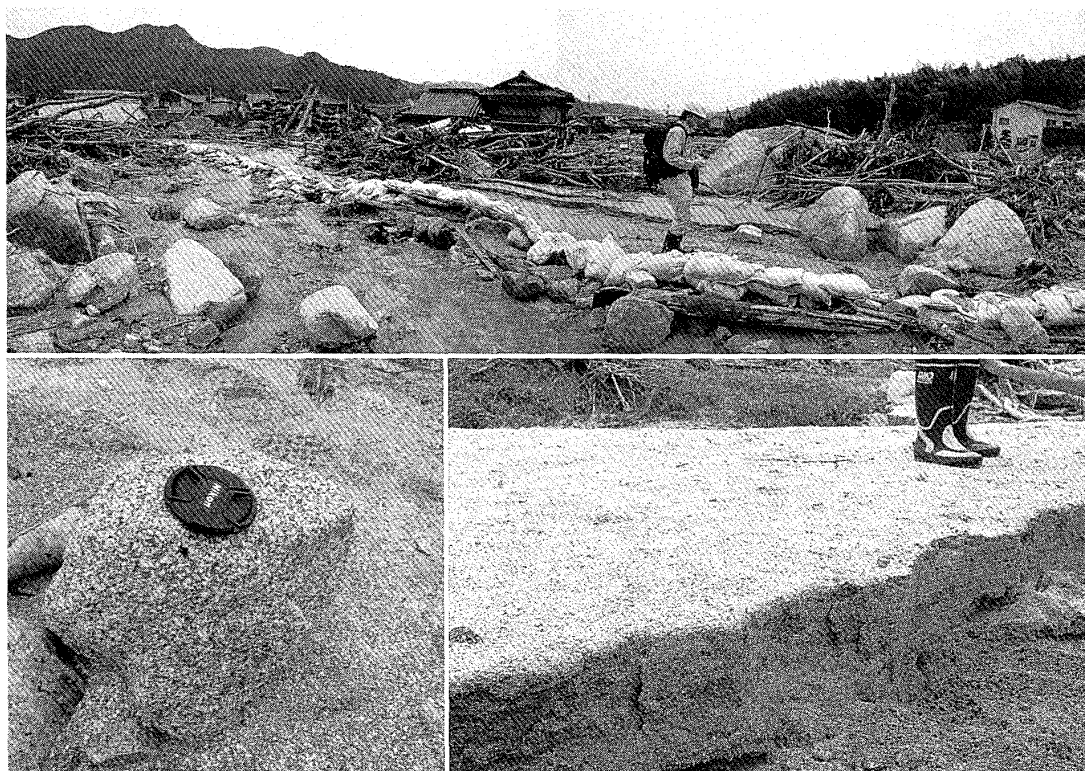
図18 上：大景地区の土石流による被災状況，下左：堆積物中の粗粒花崗岩の礫，下右：後続の土砂流堆積物。多数の堆積縞が見える。

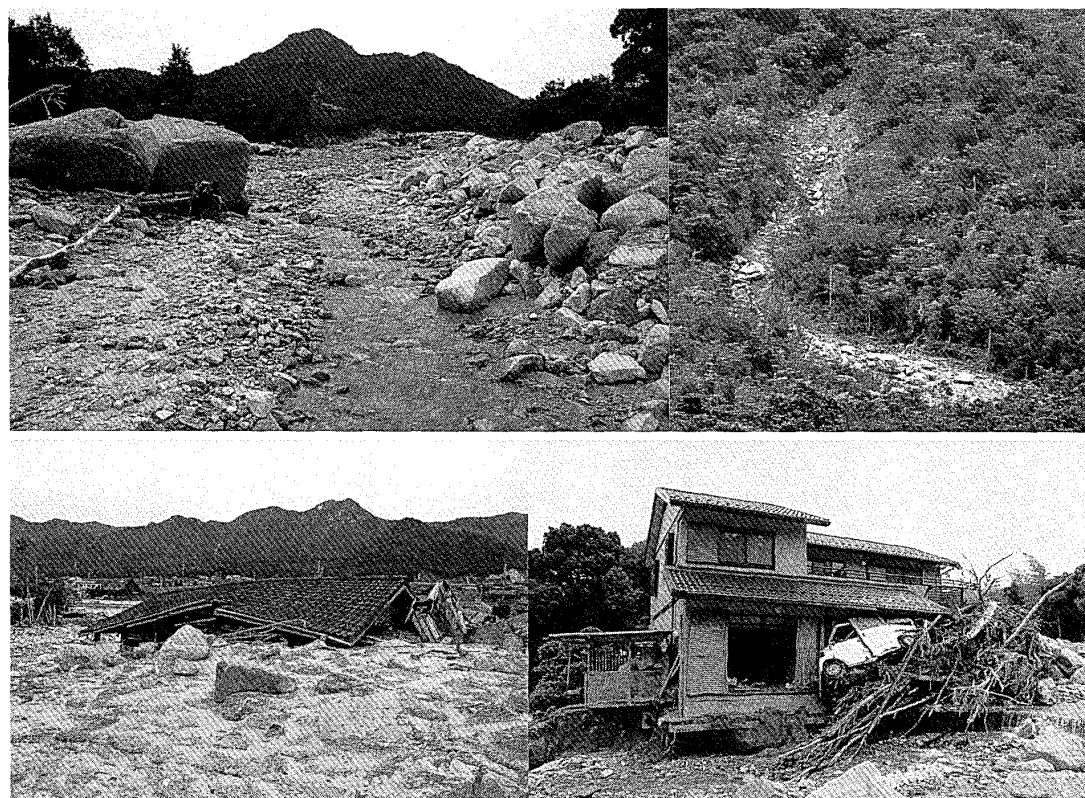
崩壊，下の2枚は土石流による家屋の被災状況を示す。土砂，流木，自動車が家屋に衝突し，図19下右の家屋は回転したと見られている。

図19 上左：石原地区の土石流渓流，上右：源頭部の崩壊，下左：下右：土石流による家屋の破壊。

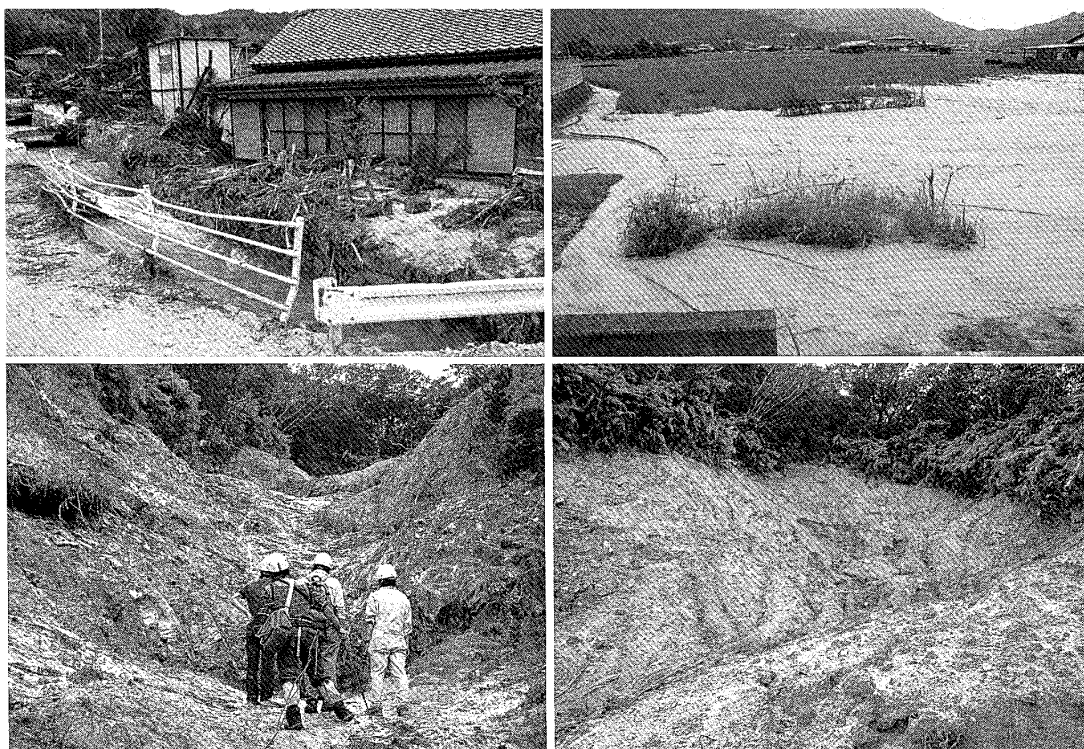
図20 上左：奈美地区の土石流渓流，上右：平地の田圃に流出した砂。下左，下右：源頭部崩壊の状況。

真尾地区の佐波川の対岸にある奈美地区、十七地区の2本の溪流から大規模な土砂流が発生し、麓の両地区の家屋内部に流入、奈美地区で1名が犠牲となった。巨礫はほとんどなく家屋が全壊、半壊した箇所は多くないが、広い範囲に1～2m程度堆積した。図20上左は奈美地区で被害にあった土石流溪流と家屋、上右は平地の田圃に流出した砂である。図20下はマサ土の崩壊源頭部の状況である。図21上左は十七地区で土砂に埋まった家屋の例。この家屋のすぐ上に溪流の出口が迫っていたため大量の砂が敷地内に堆積した。図21上右は堆積したマサである。堆積縞は図18同様、何度も流出があったことを示す。図21下は周辺の宅地内に堆積した砂を周辺の道路に排出、山積している状況である。

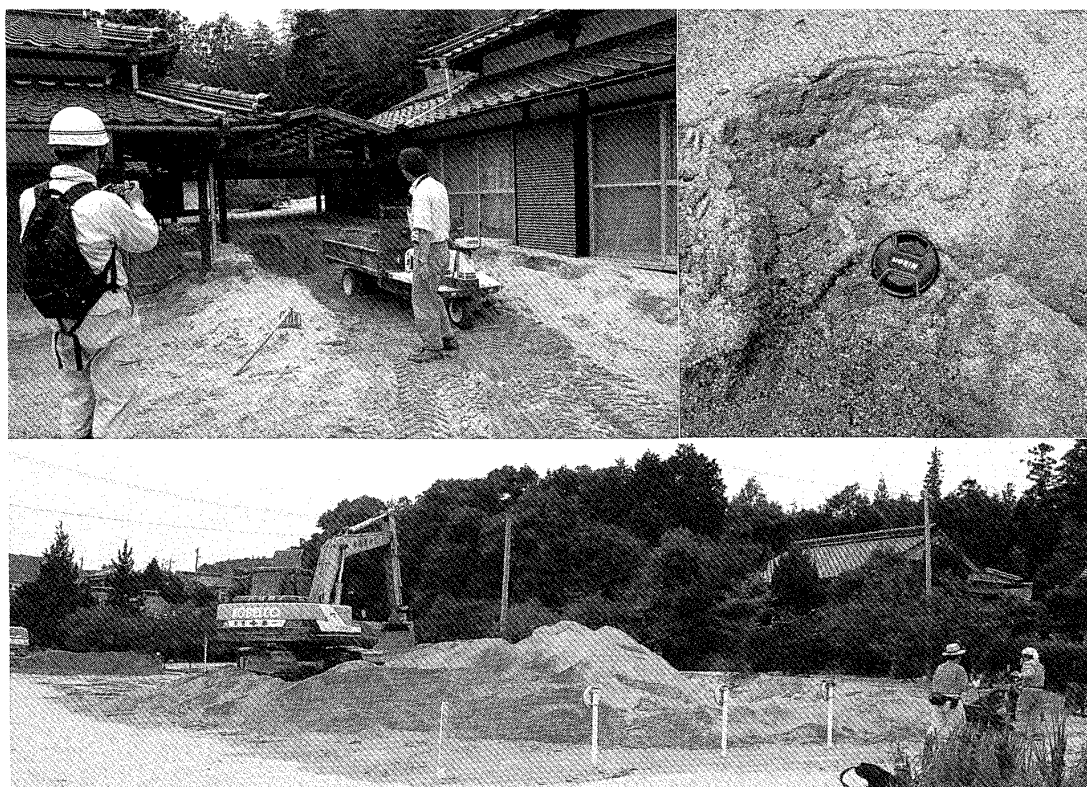
図21 上左：十七地区で土砂に埋まった家屋の例。この家屋のすぐ上に渓流がある。上右：堆積したマサ砂。縞構造は何度も流出，堆積したことを示す。下：宅地内に堆積した砂を周辺の道路に排出，山積している状況。

これら両地区では土砂が家屋の中にそれほど大量に入っておらず、家屋に構造的な被害が無い場合も多いが、実際に家の中で生活できる状況にな

い場合がほとんどである。しかし公的支援を受ける優先順位は相対的に低く、敷地内の何トンもの砂を個人で排出するしかない人もいた。

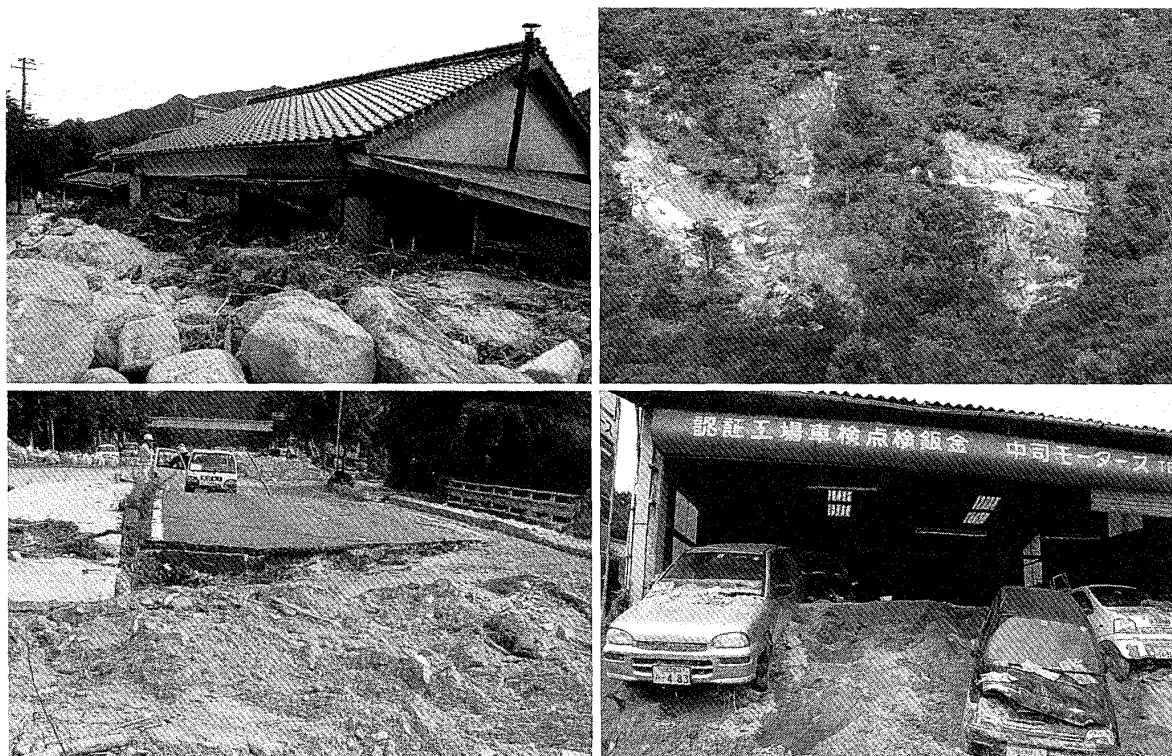
図23 剣川流域で多発した土石流による勝坂地区の被害の状況。上左：土砂に埋もれた家屋、上右：国道から見える斜面で発生した浅層崩壊、下左：剣川にかかる国道の橋の下に堆積した土石が橋梁を持ち上げた状況。下右：流入した土砂で浮き上がった自動車。

トンネル南出口付近（勝坂地区）の東側山地斜面の剣川流域で多発した土石流のステレオペア空中写真を示す。流域の多くの沢で土石流が発生し大半は2基の砂防堰堤で止めたが、その下流で発生した土砂が勝坂地区を横切る剣川に流出した。図23は剣川流域で多発した土石流による勝坂地区の被害で、上左は土砂に埋もれた家屋、上右は国道から見える斜面で発生した浅層崩壊、下左は剣川にかかる国道の橋の下に堆積した土石が橋梁を持ち上げた状況、下右は自動車修理工場に流入した土砂で自動車が浮き上がった状況を示す。

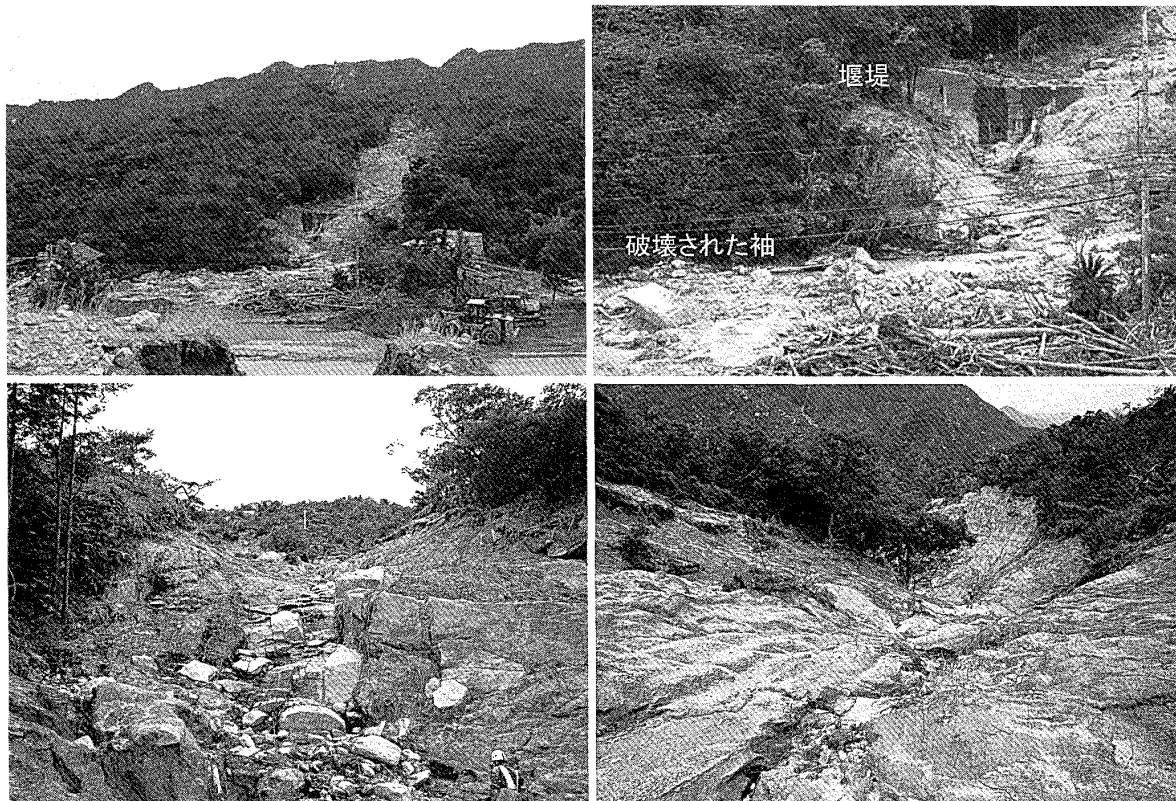
勝坂地区と同じく国道262号線の両側の山地溪流から土石流が流出し4名が犠牲となった。図24に空中写真を示す。左側（西側）が神里地区である。図25左上は国道から見た溪流の状況、右上は溪流出口近くの堰堤であるが袖が破壊され下流の宅地付近まで流されている。図25左下・右下は崩壊源頭部の状況である。崩土が抜け落ちたあとのスムーズな花崗岩のすべり面が露出している。千木良他（2009）では防府市では1999年広島災害と同様、花崗岩中に発達するシーティング、マイクロシーティングの影響ですべり面が形成されやす

図25 神里地区の土石流，左上：国道から見た溪流，右上，袖が破壊された堰堤（以上，福岡撮影），左下・右下：崩壊源頭部の状況（王功輝撮影）。

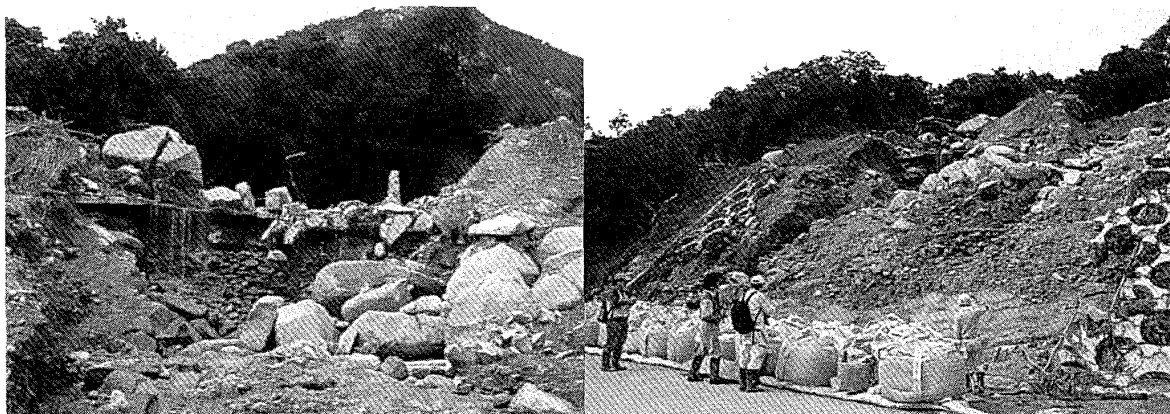
図26 下右田地区の土石流。破壊された流路末端の断面

い環境にあったとしている。図26に下右地区の土石流の現地の状況を示す。図26左上・右上には国道から見た破壊された流路末端の断面である。

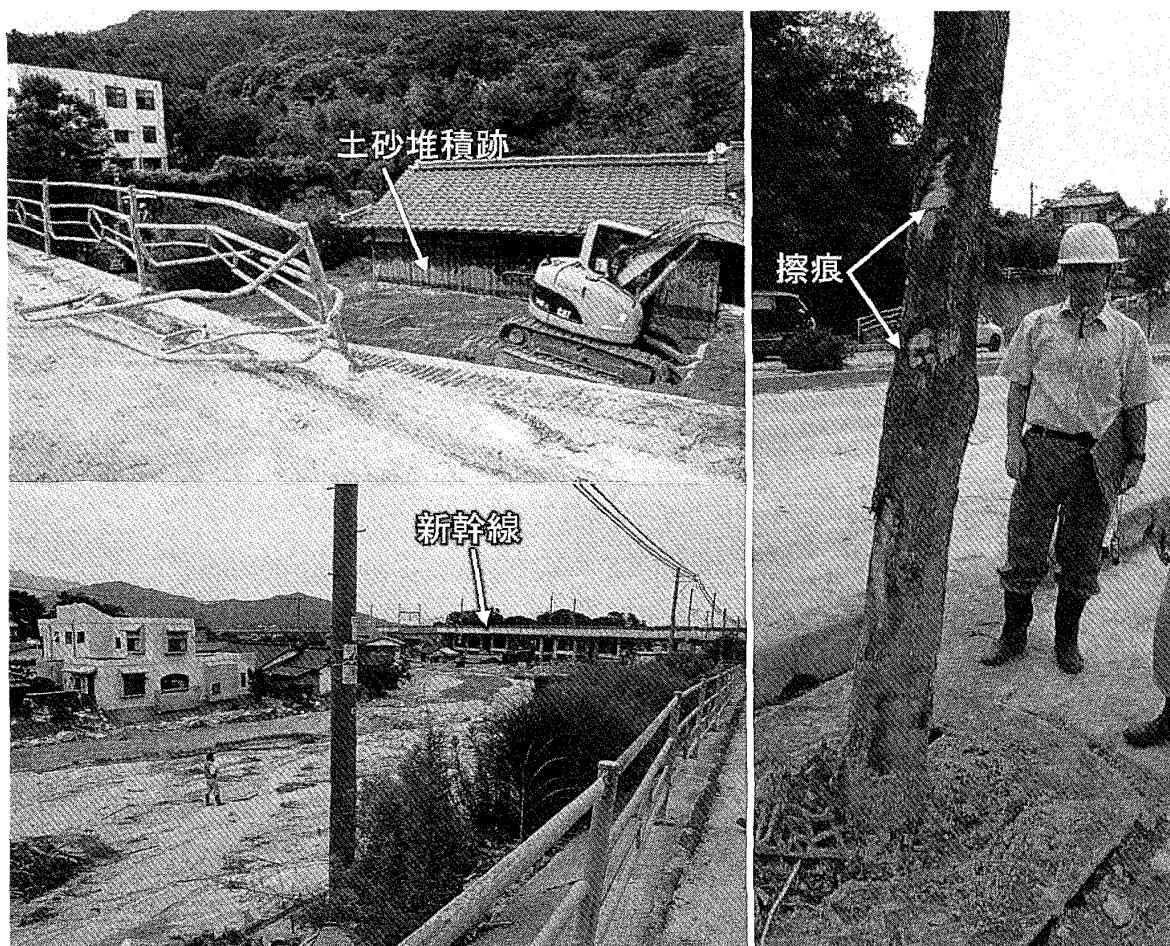
図27 国道262号沿いの土砂の堆積状況。左上：山ノ口地区の民家敷地に大量に堆積した例，下左：
剣川を流下，氾濫し新幹線を越え右田市の市街地まで広く堆積した。右：国道262の街路樹
に見られた土砂の跡と擦痕。

剣川と平行して走る国道262号は南に向かって緩やかに傾斜しているが，図27に国道262号と剣川に流出，氾濫した土砂の堆積状況を示す。図27左上は旧道沿いの山ノ口地区の民家敷地に大量に堆積した例である。旧道は現在の国道より低地にあるため大量の土砂が流入し住宅地に多くの被害が出た。図27左下は土砂が剣川下流を流下，氾濫し新幹線を越え右田市の市街地まで広く堆積した状況である。国道262の街路樹に見られた土砂の跡と擦痕を図27右に示す。

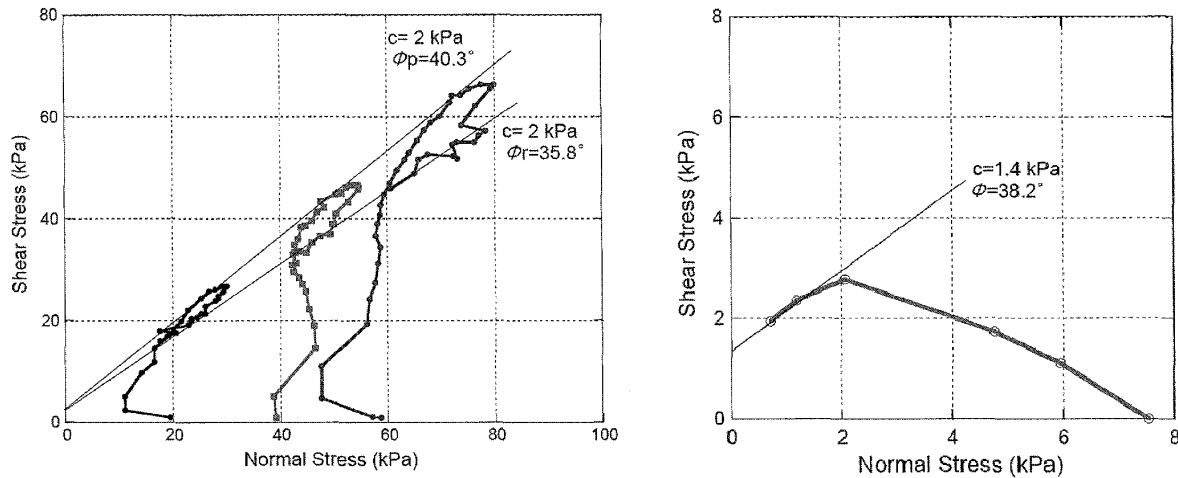
図28 左：奈美の土石流源頭部で採取した土砂の乾燥試料に対する定体積一面せん断試験の結果。右：真尾の上田南川上流の採石場内の源頭部で採取した土砂の飽和試料に対する定体積一面せん断試験結果。

図20下に示した奈美の土石流の源頭部崩壊で王功輝が土砂を採取したが，乾燥試料に対し定体積一面せん断試験を実施したものを図28左に示す。乾燥試料に対する定体積一面せん断試験は飽和非排水条件の挙動を概ね再現できる。垂直応力20–60 kPaで実施したところ，せん断と共に体積増大傾向を示し，ピーク強度後，破壊線上を原点に向かって移動している。ピーク時の摩擦角は40°，

残留時の摩擦角は35°と推定できた。京都大学防災研究所が所有するリングせん断試験機による試験はまだ実施できていないが，図28は大せん断距離を与えれば大きな強度低下が現れることが期待できる結果である。一方，Wang, Sassa, and Fukuoka (2002, 2003)では1999年の広島豪雨災害で発生した谷頭のマサ土の浅層崩壊発生過程と溪床堆積物への衝撃による液状化・流動化過程を実験的に明らかにしている。同種の試験を今後実施したいと考えている。図28右は図16で採取した真尾の上田南川上流の採石場内の源頭部で採取した土砂の飽和試料に対する定体積一面せん断試験結果である。この崩壊は浅層であるため定圧の8 kPaから始めているが，すぐに沈下したため液状化のような応力経路を示した。
