多径間多主桁鋼板桁橋における塩分環境調査

An investigation of saline environment on a multi-span multi-girder plate girder bridge

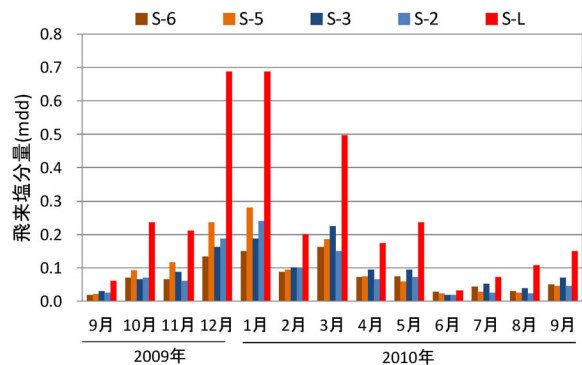
Fig.10 桁下(S-L)・桁間(S-2,3,5,6)飛来塩分量

Fig.10 に桁下(S-L)、桁間(S-2,3,5,6)の飛来塩分量(Cl^- 量から換算したNaCl量)の月別変化を示す。計測期間における桁下の平均飛来塩分量は0.249mddとなった。また、全ての月で飛来塩分量は桁間より桁下の方が多く、桁下の塩分が全て桁間に流入するわけではないことがわかる。そこで、Fig.11に、桁間飛来塩分量を桁下飛来塩分量で除した桁間流入率を示す。なお、この図において赤は上流側、青は下流側の桁間流入率を示している。これより、上流側と下流側における桁間流入率の差は明確には見られず、桁間飛来塩分量は桁下飛来塩分量の35~45%となることが明らかとなった。

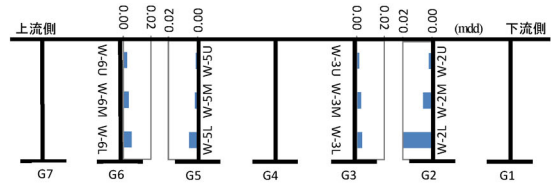
Fig.15 ウェブの平均付着塩分量(mdd)

Fig.15 は各桁のウェブの計測期間における平均付着塩分量である。図より、全てのウェブにおいて上部から下部にかけて付着塩分量が多くなっている。これは、ウェブに発生した結露により塩分が上部から下部へ流れる事が原因だと考えられる。また、Fig.16 に下フランジ上面の計測期間における平均付着塩分量を示す。図より、内桁(F-1U~F-7D)より外桁(F-1D,F-7U)の塩分量が少なくなっている。外桁は直接雨水にさらされるため、塩分が桁下に洗い流されることが原因だと考える。また、内桁で比較すると、上流側、下流側における大きな違いは見られな

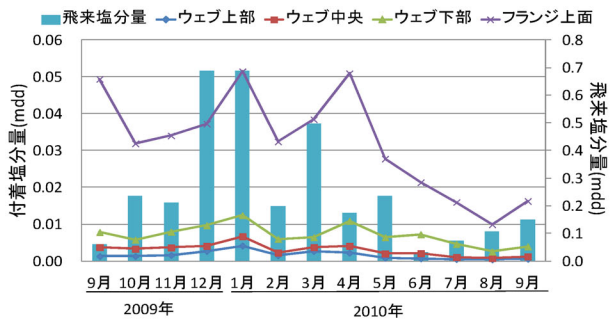
Fig.17 飛来・付着塩分量の関係

Fig.17 は各部位における平均付着塩分量と桁下飛来塩分量の月別変化である。測定月によらず付着塩分量はウェブ上部から下フランジ上面へと下方につれて、大きい値になっている。下フランジ上面は、ウェブに垂直であるためウェブから流された塩分が堆積すると考えられる。下フランジ上面には、ウェブ下部に比べて平均で 4.6 倍の塩分が付着している。また、桁下飛来塩分量に対する付着塩分量の割合はウェブでは月平均の最大値で 3.5%、下フランジ上面では平均 10.3%の塩分が付着していることが明らかとなった。

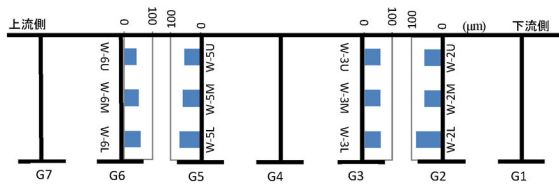
Fig.18 ウェブの膜厚(μm)

Fig.18 にウェブ、Fig.19 に下フランジ上面の膜厚測定結果を示す。図より、ウェブでは下方につれて膜厚が大きくなる結果となり、平均付着塩分量と同じ傾向がみられた。一方、下フランジ上面では外桁に比べて内桁の膜厚が大きい。内桁で比較すると、大きな違いは見られず、内桁における膜厚は平均付着塩分量の多寡と同じ傾向がみられた。Fig.20 に膜厚と付着塩分量の相関図を示す。ウェブ、下フランジ上面共に付着塩分量が多い部位ほど膜厚が大

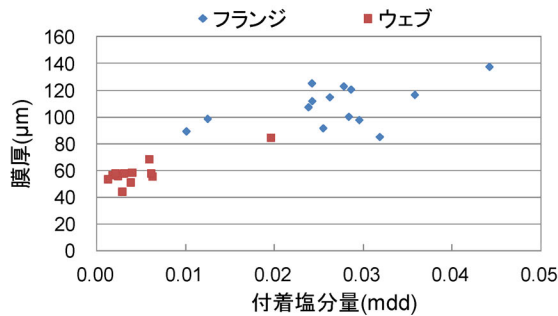
Fig.20 膜厚と付着塩分量の相関図

きい傾向がみられた。両者の相関係数は0.89と大きい結果となり、付着塩分量による鋼材の腐食への影響が大きいことがわかった。

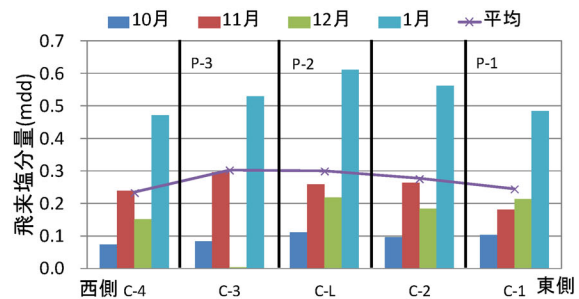
Fig.25 橋軸方向における飛来塩分量

均値を示しており、橋軸方向における差はあまり見られないことがわかる。そのため、飛来塩分は橋梁に対しほぼ一様に到達し付着していると考えられる。

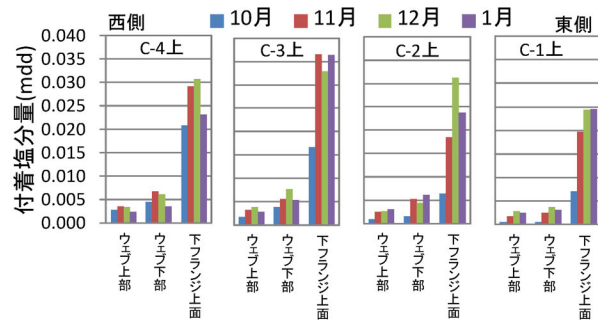
Fig.26 橋軸方向における付着塩分量

また、Fig.26 より、付着塩分量も橋軸方向における大きな違いは見られなかった。Fig.27 に 10 月における東側(C-1)と西側(C-4)の飛来塩類組成を示す。2 つの組成は海水と同じ歪型を示しており、橋軸方向における組成の大きな違いは見られなかった。
