# 中山間集落における空き家を活用した都市農村交流施設の整備プロセス - 集落住民を主体とする改修・増築工事の事例研究 -

## CONVERSION PROCESS OF A VACANT HOUSE TO THE URBAN-RURAL EXCHANGE FACILITY IN THE MOUNTAINOUS VILLAGE

- Case study on the repair and extension works by the members mainly composed of village inhabitants -

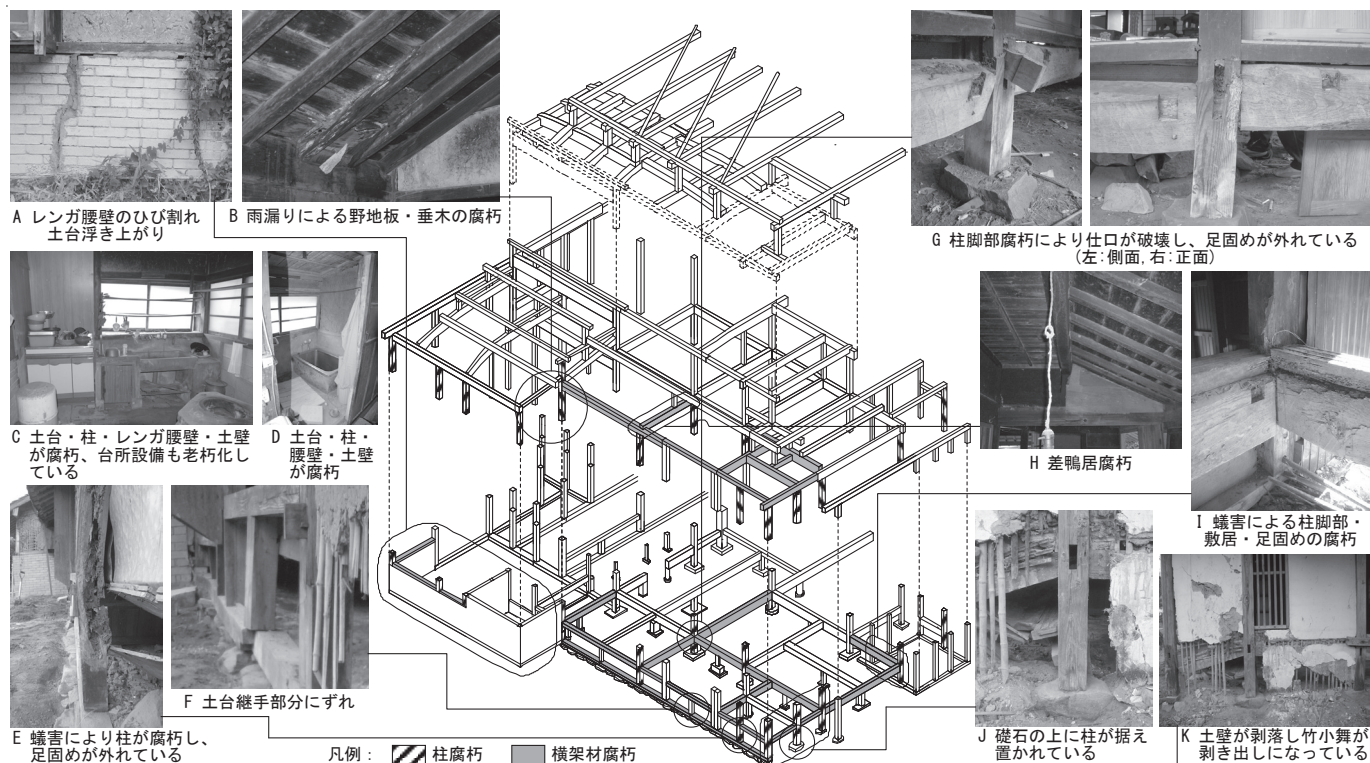
図6 O 邸構造部材劣化調査結果

選定時点の目視調査では構造部材の腐朽は部分的で、腐朽部の部材交換、内外装補修、建具調整及び設備更新により利用可能と想定された。構造部材劣化調査の結果を図6に示すが、北面外周部の土台3本は礎石の上に直付けされていたが、不同沈下を生じ礎石が地中に沈み、湿気や雨の跳ね返りにより土台が腐朽し、継手部分でずれを生じていた(図6-F)。西面外周部は土台がなく、礎石の上に柱と束が直接建てられている(図6-J)。柱も外周部を中心に10本が蟻害による腐朽が確認され(図6-E)、特に四方差しの柱脚部では断面欠損が大きいため仕口が破壊し足固めが外れている箇所も確認された(図6-G)。さらに足固めは外周部のみでなく内部も15本が蟻害により腐朽しており(図6-I)、差鴨居・桁も9本の腐朽(図7-H)が確認され、一部土壁の剥落(図7-K)も見られた。土間台所はレンガの腰壁の上に土台が据え付けられていたが、腰壁はひび割れを生じ土台が浮き上がり(図6-A)、柱4本も腐朽が確認された(図6-C)。浴室も同様にレンガ腰壁・土台・柱の腐朽が見られ(図6-D)、北面居室屋根軒先部分は、雨漏りによる野地板と垂木の腐朽が確認された(図7-B)。一方南面居室(座敷・次の間・4畳和室)と縁側、玄関土間、小屋組み部分

以上より、目視調査では不明であった土間台所・浴室及び北面居室床下の構造部材の腐朽と柱の沈下が確認された。柱の沈下量が大きく、床組み改修のみでは床面の水平調整を行うことは不可能で、活用に向けては基礎打ち直しと北面居室・土間台所・浴室の腐朽部材交換及び構造補強が必須と判断された。

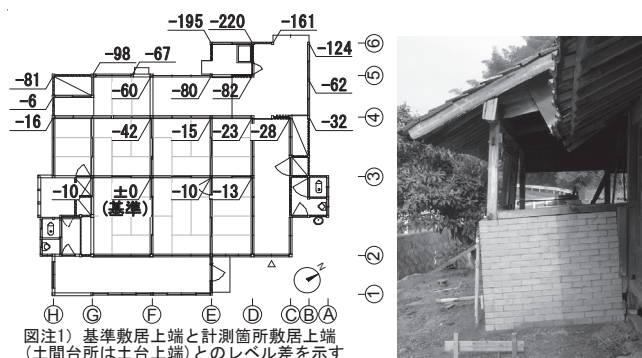
図7 O 邸柱沈下量計測結果

次に構造部材の腐朽が確認された土間台所・浴室及び北面居室について、柱の沈下量を計測した結果を図7に示す。柱3-Fの敷居上端を±0に設定すると、4通りで15mm以上の沈下が見られ、特に柱脚部腐朽が見られた柱4-F(図6-G)は42mmと沈下量が多い。さらに5通りでは60mmから最大98mm(柱5-G,図6-E)、土間台所・浴室の6通りでは100mm以上、最大220mm(柱6-D)の沈下が確認された(写真3)。北側ほど沈下量が大きく、地盤が緩んでいると推察されるが、特に柱腐朽箇所において沈下が著しく、沈下に伴う柱・横架材の傾斜と襖の建て付け不具合も確認された。
