地域福祉施設「中村さん家」の改修事例

- 公的助成制度を活用した民家改修に関する研究 -

Case study on regional welfare home “Nakamura-home”

- Study on the renovation of traditional wooden house
by official subsidy system -

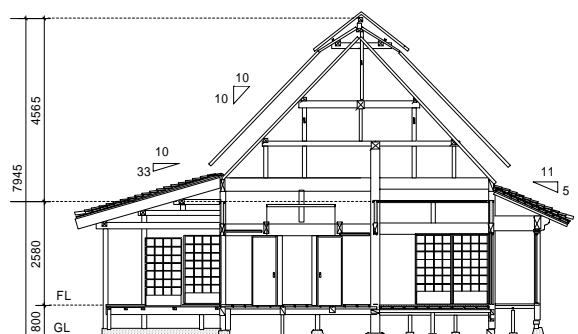
Fig.3 East Section of the Main Building

架構形式の特徴としては、母屋の小屋組みは二重梁となっており、屋根は扱首構造で、太い差鴨居が全体に回されている (Fig.3)。座敷も柱間を最大で2間半飛ばしていることから、小屋組みは二重梁となっている (Fig.4)。東側の納屋に関しては内部に柱が少なく、壁も土壁であることから、屋根荷重を支えるため非常に太い梁・桁が使われており、小屋組みは二重梁になっている (Fig.5)。

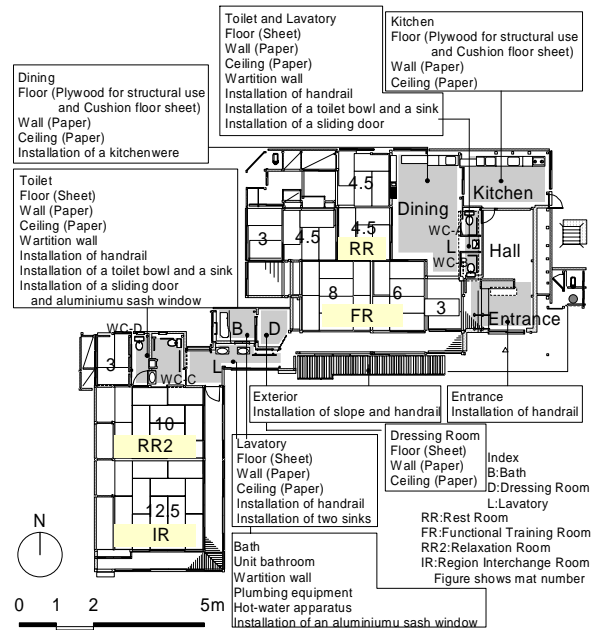
Fig.6 Repaired Contents and Floor Plan after Repair

改修後の平面図と改修内容を Fig.6 に示す。プラン変更としては、台所・食事室の隣の 6 畳和室 2 間がダイニングに改修され、収納部分にトイレ (WC-A, B) 及び洗面所が設けられた。また座敷北側のトイレが拡張され、障害者用トイレ (WC-C) と児童専用トイレ (WC-D) に、廊下側の 3 畳和室が浴室・脱衣室に各々変更され、改修が行われている。居室部分のプラン変更は行われておらず、母屋南続き間座敷を「機能訓練室」(FR)、ダイニング側の 4.5 畳和室を「静養室」(RR)、座敷 12.5 畳、10 畳をそれぞれ「地域交流室」(IR)、「憩いの場」(RR2)として位置づけられている。

具体的な改修内容としては、全居室の床下腐食部材 (根太) が交換され、補強工事が行われている。ダイニング・キッチンには床・壁・天井が張替えられ、シンクが新設されている。トイレは4箇所が新設され、それぞれにおいて間仕切壁を設置し、内装が張替えられ、ドアや木製手摺の設置が行われている。WC-Cに関しては、要介護者の利用に対応するため可動式手摺とし、アルミサッシも新設されている。浴室は、土間コンクリート打ちされ、ユニットバスを設置してさらに衛生設備工事が行われている。玄関には段差を乗り越えるための手摺や、また車椅子の利用者に対応するため、エントランス部にスロープが設置されている。

以上から、改修は主に水廻りや設備が中心であり、居室の部材交換や内装の改修は行われておらず、また、伝統民家に共通の問題である耐震・断熱性能の低さに対する補強改修は行われていないことが分かる。

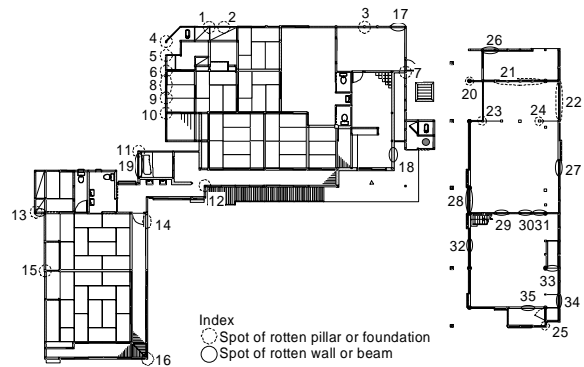
Fig.7 Rotten Spot

母屋・座敷及び納屋の構造部材腐食部分を Fig.7 に示す。外部柱の柱脚部に腐食が多数見られ、特に建物北側の柱脚の腐食が著しい。腐食が激しく東石に届いておらず、構造的に意味をなさないものや (No.12, Photo.2) 根継をおこなっていても腐食部分を取り除き下から支えているだけのもの (No.6, Photo.3) も存在する。壁に関しては No.17 においてのみ剥落が見られ、その他の部分では確認されなかった。梁においては No.18,19 の 2 箇所のみであり、これらのことから母屋北側と西側を中心に腐食が多く進行しており、これは風通しが悪く湿気が溜まりやすい環境であることが大きく影響していることが分かる。同様に、座敷においても外部柱の柱脚が腐食しており、特に西側の柱脚では腐食後崩壊し柱が長石に届いていないもの (No.13, Photo.4) も存在する。

納屋においては壁の腐食が多数確認され、1 階西側の土壁が剥落 (No.27) しており、中央の壁に浮き上がり (Photo.5 No.29-31) が見られた、基礎に関しては足固め (No.21-23) や、一部柱脚 (No.20, 24, 25) に腐食が確認された。

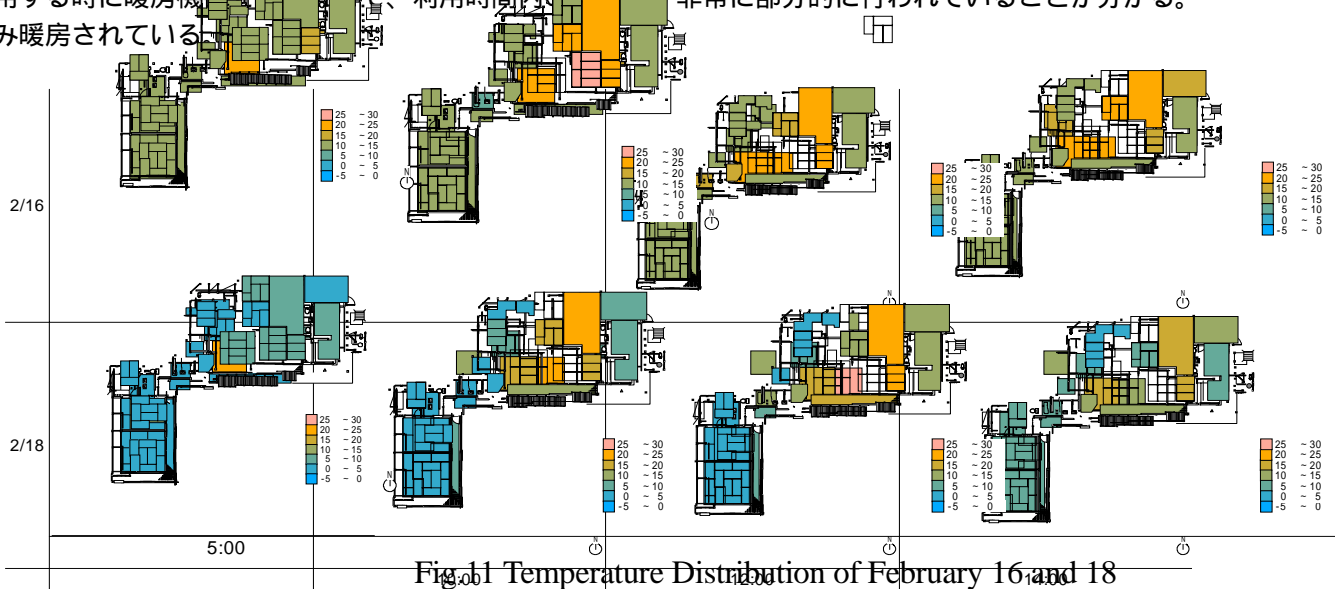
Fig.11 Temperature Distribution of February 16 and 18

対象建物内の温度分布を Fig.11 に示す。ダイニングの室温は両日とも施設利用時は 20 以上と暖かくなっており、利用者が快適に生活できる温度となっていると考えられる。次に8畳和室の室温は、10時の時点で8日は16日と比較すると5程度低く、6畳和室で暖房開始後、8畳和室の室温が上昇することが難しくなっていると考えられる。また12時においても、室温は20未満であり、16日と比較すると低い。これは、8畳和室は6畳和室に設置された石油ファンヒーターにより暖房されているため、外気温が低い日は、8畳和室へ十分な暖房効果を供給できないことによると推測できる。

しかし、このように主な居室の室温は外気温の違いにより多少の差を生じているものの、20前後の室温が保たれており、利用者が生活する上では十分な暖かさであると言える。一方で、非暖房室の温度は、外気温と同程度であることが確認できる。

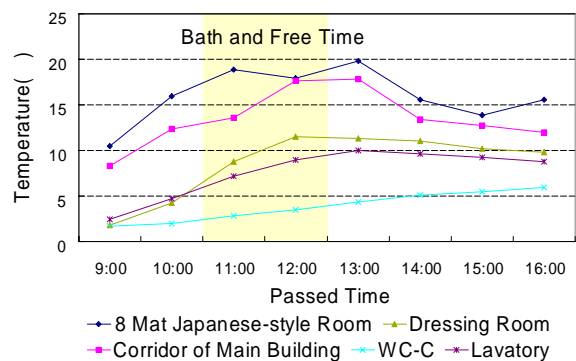
機能訓練室から浴室への動線である廊下においては、比較的暖かい日であった16日においても8畳和室と廊下間で5以上の温度差が生じている (Fig.12,13)。利用者が入浴後、脱衣場から廊下へ移動する際も温度差は16日において2、18日においては5であった。また、座敷の車椅子用トイレ (WC-C) と洗面所についても、両日において5以上差があることが分かる。これらの居室間室温の差は、建物内を移動する際に高齢者にとって大きな温度差であると考えられ、ヒートショックの可能性があるとされる。

以上から本事例は断熱性・機密性が劣っており、暖房が行われていない室内 (非暖房室) の温度は、外気温と同程度であるものの、利用者が生活する主な室内の温度は、十分な暖かさを持つことができていることが確認された。一方で、比較的暖かい日においても、8畳和室と比較すると廊下が5以上低く、廊下から脱衣所へはさらに5以上低くなっていることから、入浴時に移動する際

の居室間室温の差は、高齢者にとって危険性が考えられることから、この温度差の解決が今後の課題としてあげられる。

耐震補強については、筋交いや耐力壁の設置、断熱補強としては、開口部建具を木製からサッシへの交換が簡易な方法として考えられるが、冬季の寒さについては、断熱機密性が低い箇所に床暖房の設置も含めて改修計画を見直す必要があるといえよう。
