# 無塗装耐候性鋼橋梁における腐食評価と 防食補修に関する研究

A study on corrosion evaluation maintenance and repair for  
weathering steel bridges

2013 年 9 月

山口大学大学院理工学研究科

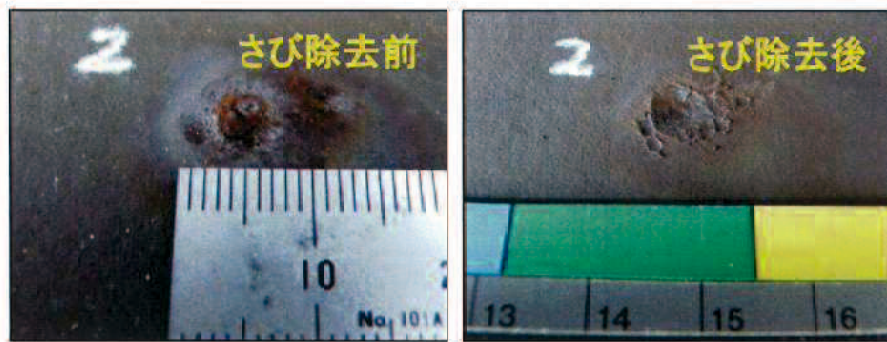
写真-3.4 模擬橋梁試験体に生成したこぶ状さび外観

模擬橋梁試験体の下フランジ上面の生成したこぶ状さび外観を写真-3.4(a)～(d)に示す。こぶ状さび幅と腐食深さの関係を図-3.4に示す。写真-3.4(a)～(c)に示すように、こぶ状さびは、円錐状をしており、さび除去後の金属表面はすり鉢状をしていた。図-3.4に示す通り、こぶ状さび幅と腐食深さには、正の相関が確認された。こぶ状さび幅が広くなると、腐食深さが深くなることがわかる。こぶ状さびの断面構造は、写真-3.4(d)のように層状に重なりあっていた。こぶ状さびの発生部位は、写真-3.3のようにその大半が模擬橋梁試験体の下フランジ上面に集中して発生していた。他部位との違いを把握するために、被膜厚を測定した。その結果、被膜厚は、ウェブ面で約80 $\mu$ m、下フランジ下面で約90 $\mu$ mであるのに対して、下フランジ上面で約130 $\mu$ mと厚いことがわかった。この模擬橋梁試験体の製作履歴より、こぶ状さび発生が多い部位の素地調整は、カップワイヤー処理ではなく、サンドブラスト処理が行われていた。

(a) こぶ状さび外観 (幅 5.7mm, 深さ 0.7mm)

以上のことから、こぶ状さび発生の原因は、被膜が厚く密着性の良い被膜に、傷やピンホール等の初期欠陥が生じ、その後、この初期欠陥を起点として、厳しい腐食環境下でこぶ状さびにいたるような局所的な腐食が進行したためと推察した。また、こぶ状さびの対処法については、素地調整法と補修塗装仕様の検討が必要であると考えている。

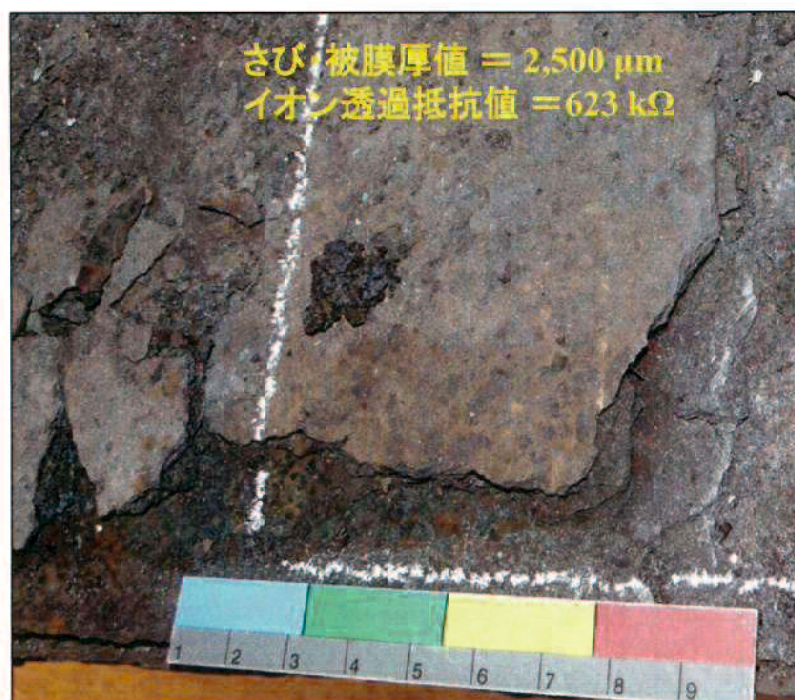
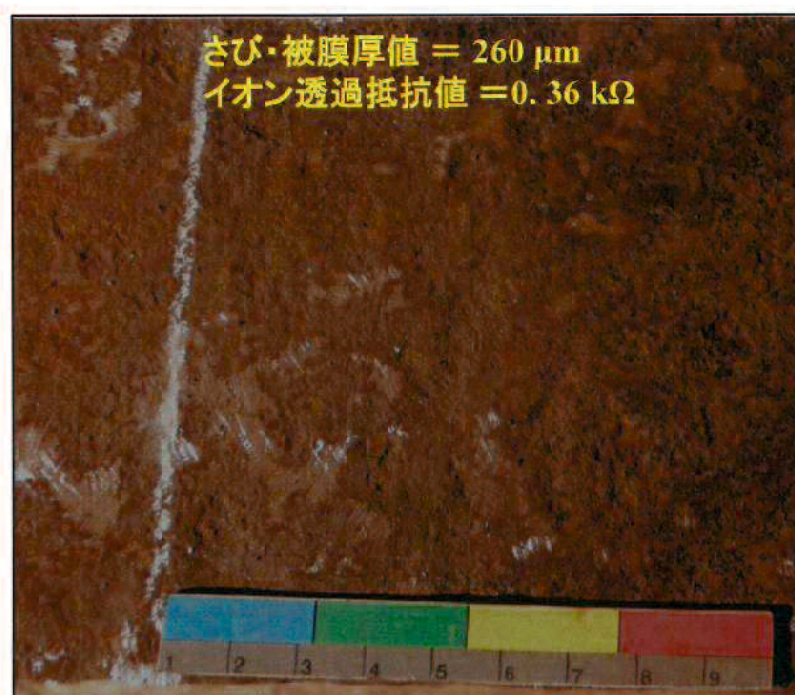
図4.4 実橋梁での層状剥離さびの除去前後の外観。

以上のことを踏まえ、日本海沿岸からの離岸距離が5km以内に架設され15年経過し、層状剥離さびを生じたP+T処理材を用いた耐候性鋼橋梁にイオン透過抵抗法を適用する際の、さび・被膜厚値、イオン透過抵抗値の計り方について、具体的な検討を行った。層状剥離さび除去前後の外観、さび・被膜厚値、およびイオン透過抵抗値を図-4.4 に示す。層状剥離さびの除去には、ハンマーやヘラを用いた。図-4.4(a)に見られるように、P+T処理材の被膜はすでに消失し、層状剥離さび除去前のさび・被膜厚値は2,500 $\mu\text{m}$ 、イオン透過抵抗値は623k $\Omega$ を示した。これらの値を、そのままイオン透過抵抗法から得られたI 評点の評価区分に当てはめると、異常さびを示すさびのI-1領域と診断される。また、図-4.4(b)より、層状剥離さび除去後のさび・被膜厚値は260 $\mu\text{m}$ 、イオン透過抵抗値は0.36k $\Omega$ と低い値を示す。この値を、イオン透過抵抗法から得られたI 評点の評価区分にそのまま当てはめると、未成長さび・被膜(A)のI-5領域と評価される。つまり、層状剥離さびの除去の有無でイオン透過抵抗法の評価結果がI-1領域からI-5領域と大きく異なる。

(b) 層状剥離さび除去前

(a) 層状剥離さび除去後

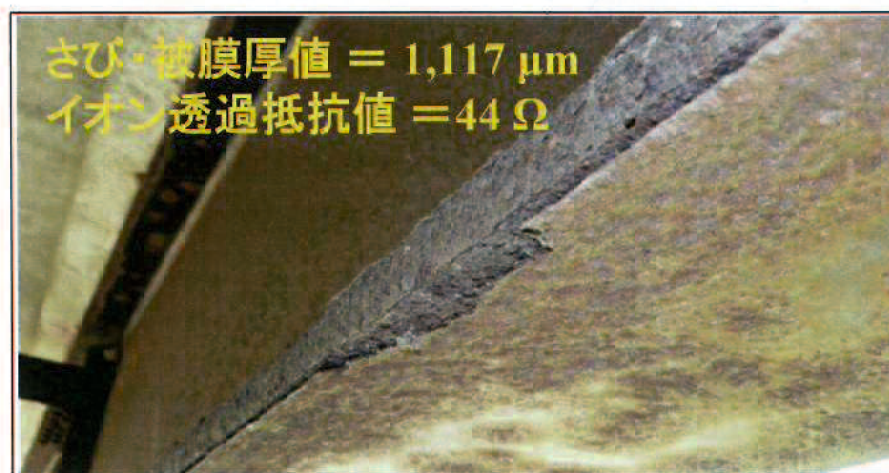
写真-4.3 新潟県蒲原地区耐候性鋼橋梁における表面状態の外観

(e) 異常を示すさび（層状剥離さび）

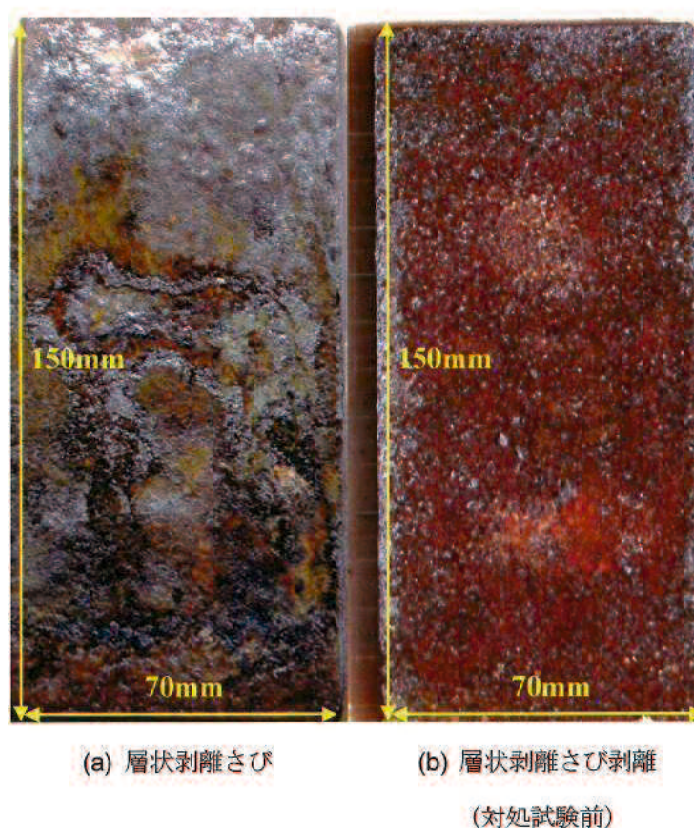
写真-5.1 異常さび生成状況の一例 (0.2% 塩水散布 1回/1日)

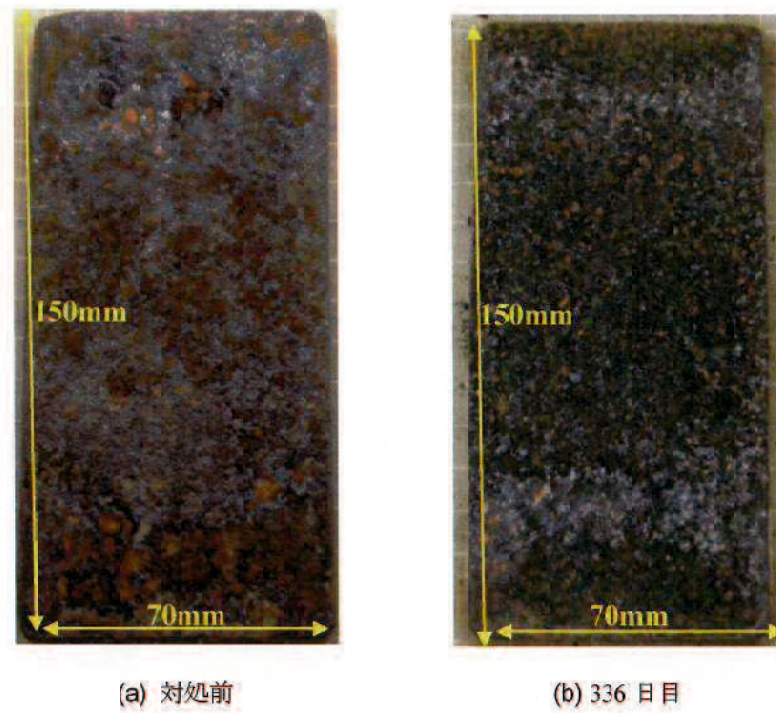
各種対処法の対処前、対処直後、加速試験336日目のさび生成状況を写真-5.5～写真-5.8に示す。無処理のさび生成状況D-1は、写真-5.5のように加速試験336日目には薄い層状さびの生成が確認された。高圧水洗処理のさび生成状況D-5は、写真-5.6のように高圧水洗処理直後に外観上でさびの除去は確認できない。加速試験336日目に薄い層状剥離さびの生成

写真-5.5 無処理のさび生成状況【D-1】

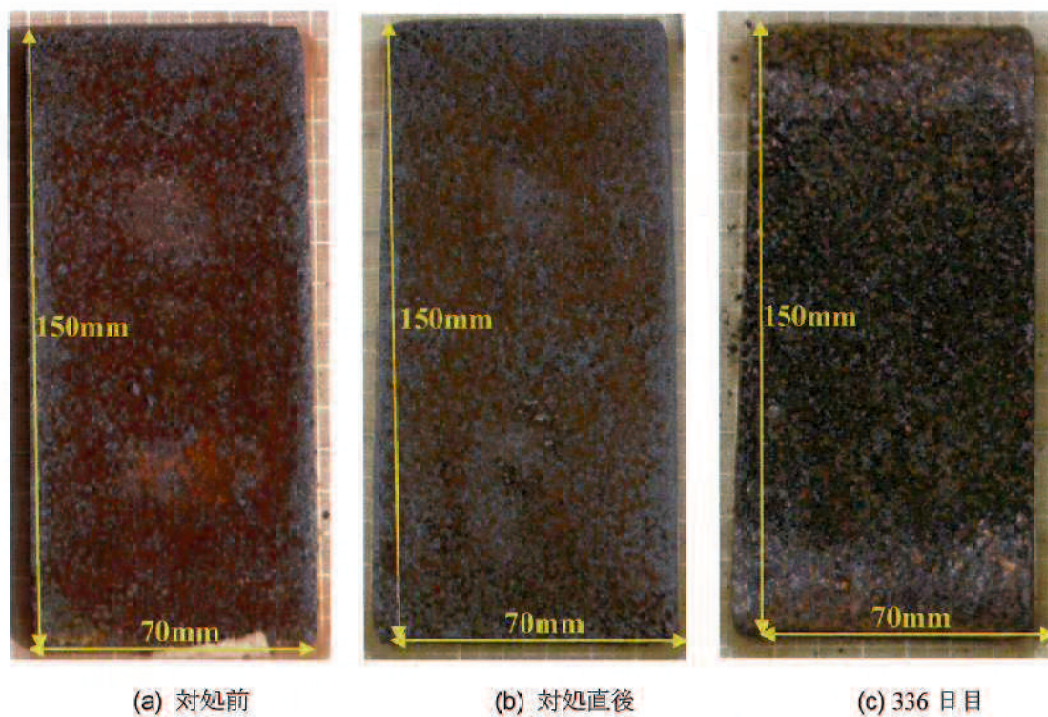
写真-5.6 高圧水洗処理のさび生成状況【D-5】

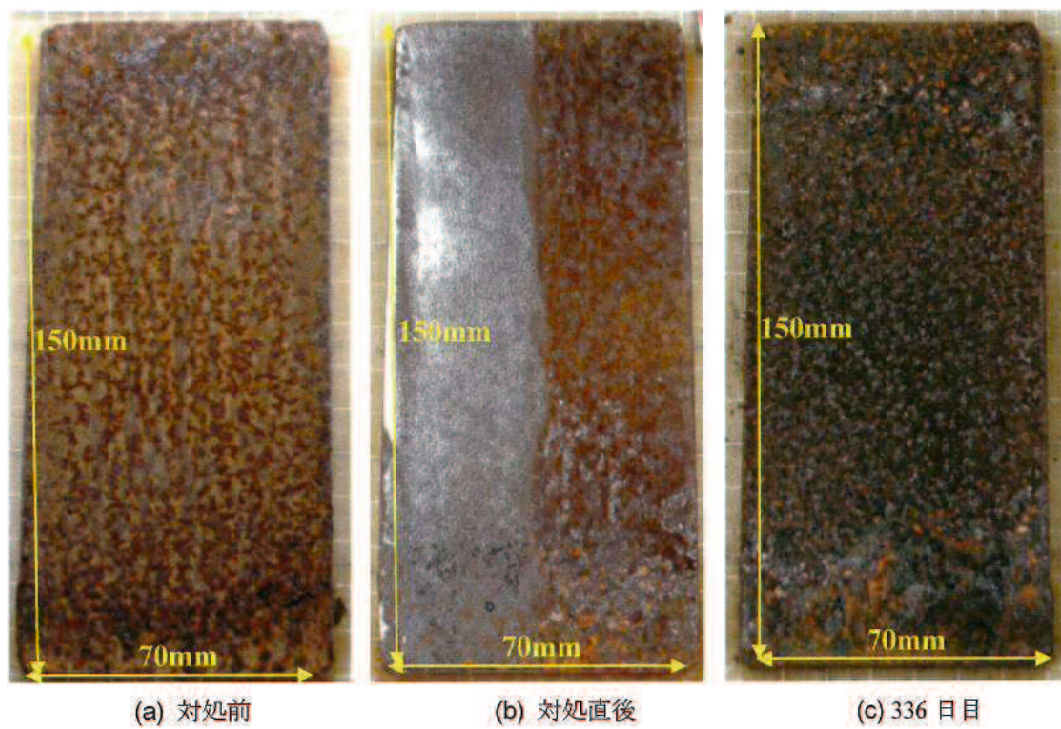
写真-5.7 グラインダー処理のさび生成状況【D-9】

が確認された。グラインダー処理のさび生成状況D-9は、写真-5.7のようにグラインダー処理した直後の鋼材表面は、孔食以外のさびはほぼ除去された状況で、加速試験後は上、下端部を除いた部分にさび粒子が細かく均一なさびが生成した。グラインダー処理+高圧水洗処理のさび生成状況D-13は写真-5.8のようにグラインダー処理した直後の鋼材表面は孔食以外のさびはほぼ除去された状況で、高圧水洗直後に、孔食部から黄さびの発生が見られた。加速試験336日目には上、下端部を除いた部分にさび粒子が細かく均一なさびの生成がされた。

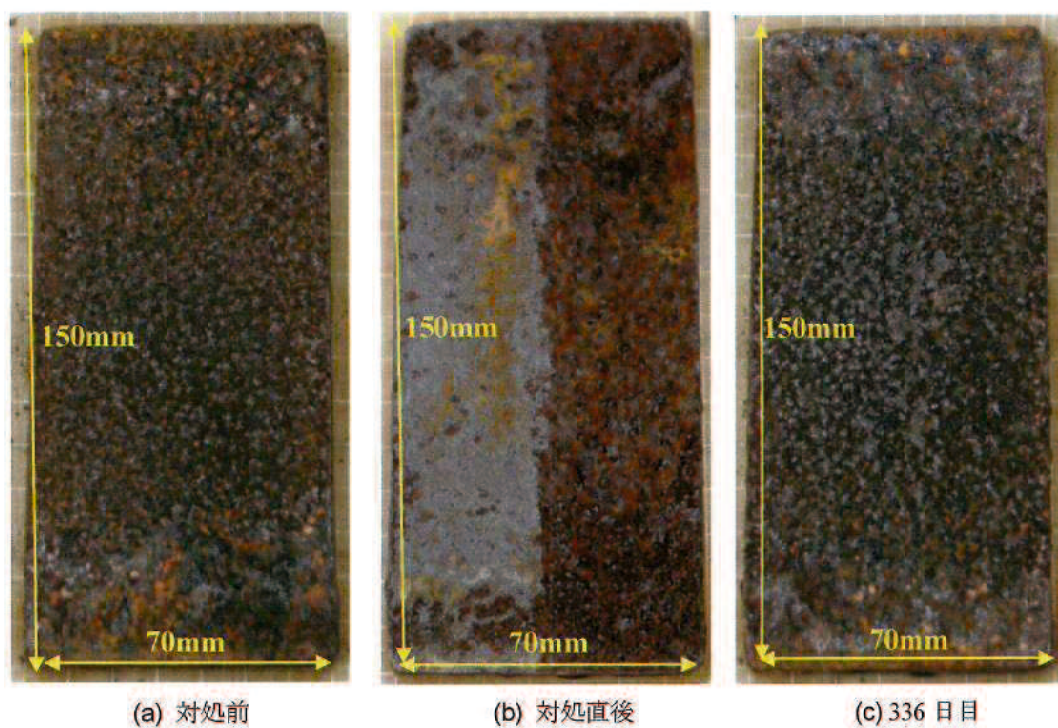
写真-5.8 グラインダー処理+高圧水洗処理のさび生成状況【D-13】

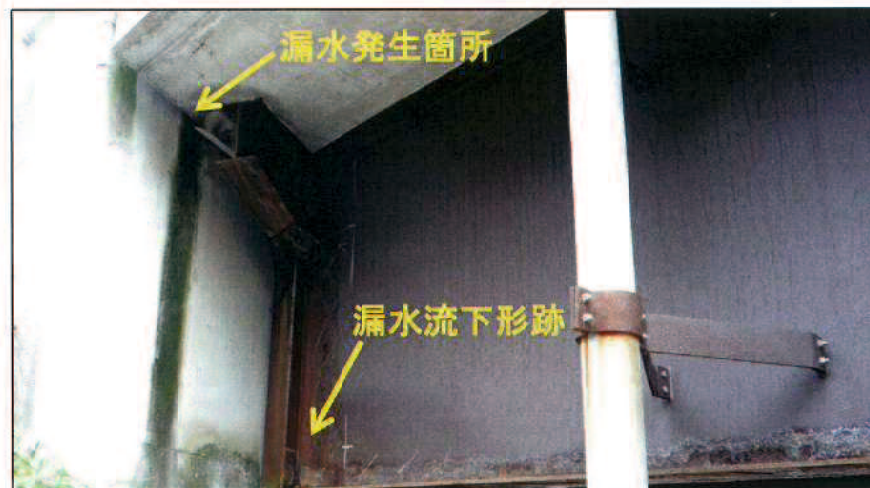
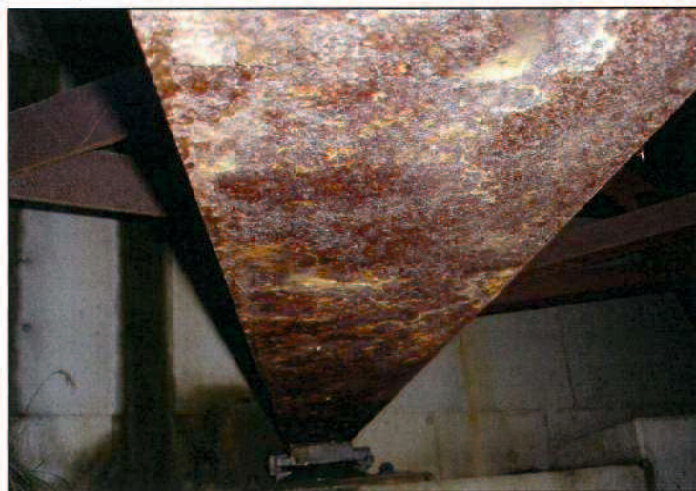
写真-7.2 G1桁 A2 橋台側端部の外観

(a) 漏水発生箇所と流下形跡に沿った層状剥離さび山根橋全景

(b) 下フランジ下面の層状剥離さび

以上の調査結果より、異常さびの発生原因は、G1桁A2橋台側の伸縮装置から凍結防止剤を含んだ漏水が主であると考えた。異常さび範囲（層状剥離さびと要観察状態さび）は、G1桁外側桁端より約10mの位置にある添接板、G1桁内側端部より約3mの位置までとなっている。この異常さび範囲に施工性や施工後に生じる塗装部と無塗装部の境界が弱点となることを防止するため、補修塗装との境界を無塗装部で問題のない正常さび部とした結果、図-7.2に示す通りG1桁外側桁端から10.6m、G1桁内側桁端から3.0mのウェブ面の一部と下フランジ上下面を補修範囲とし、補修塗装面積は約14m<sup>2</sup>となった。

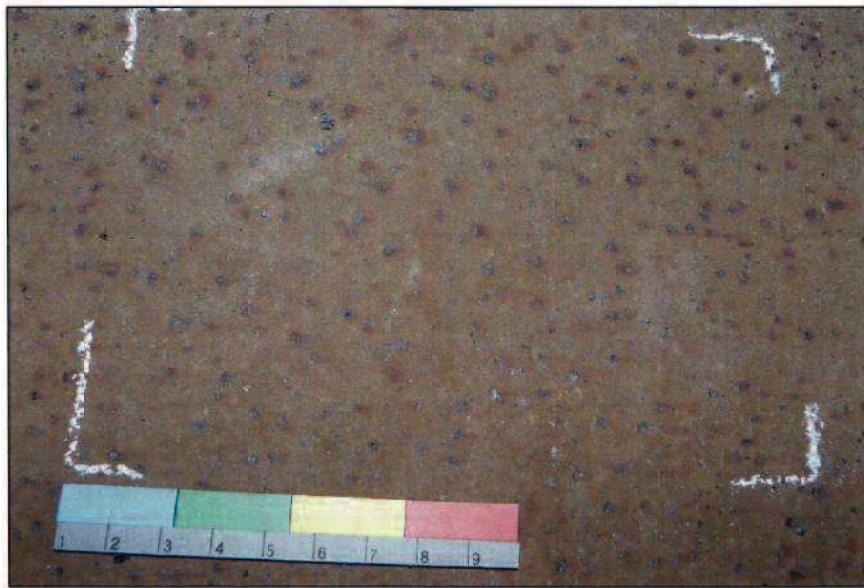
(a) 測定点fの塵埃堆積状況

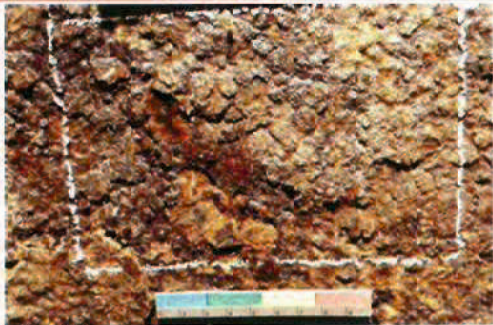
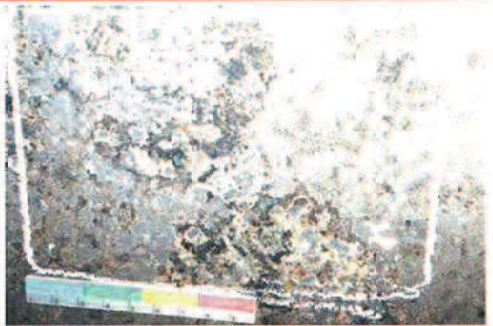
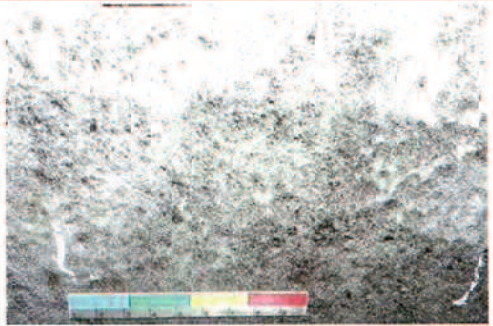
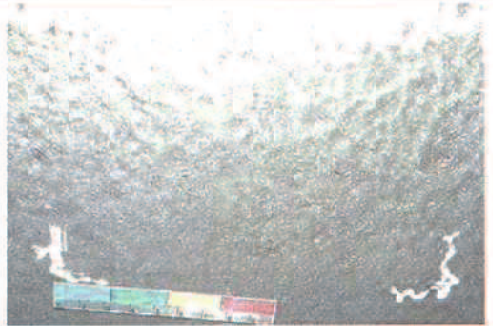
図-7.8 測定点b下フランジ下面の層状剥離さび部における  
各補修用素地調整段階の表面状態

| 素地調整工程 | 素地調整外観 |
|---|---|
| <p>施工前</p> <p>層状剥離さび</p> <p>(評点I-1)</p> | |
| <p>補修用一次素地調整</p> <p>ダイヤモンドツール</p> <p>除さび率 67%以下 St 2</p> <p>孔食内さび残存</p> | |
| <p>補修用二次素地調整</p> <p>ブラスト1回目</p> <p>除さび率 67%以上 St 2</p> <p>孔食内さびが僅かに残存</p> | |
| <p>補修用二次素地調整</p> <p>ブラスト2回目</p> <p>Sa 2 1/2相当</p> <p>孔食内さび除去</p> | |
