博士論文

目視観察と簡易動的コーン貫入試験を用
いた既設道路盛土の簡易点検手法の研究

(Development of Simple Inspection of Aged Road
Embankment Using Field Observations and
Dynamic Cone Penetration Tests)

平成 26 年 9 月

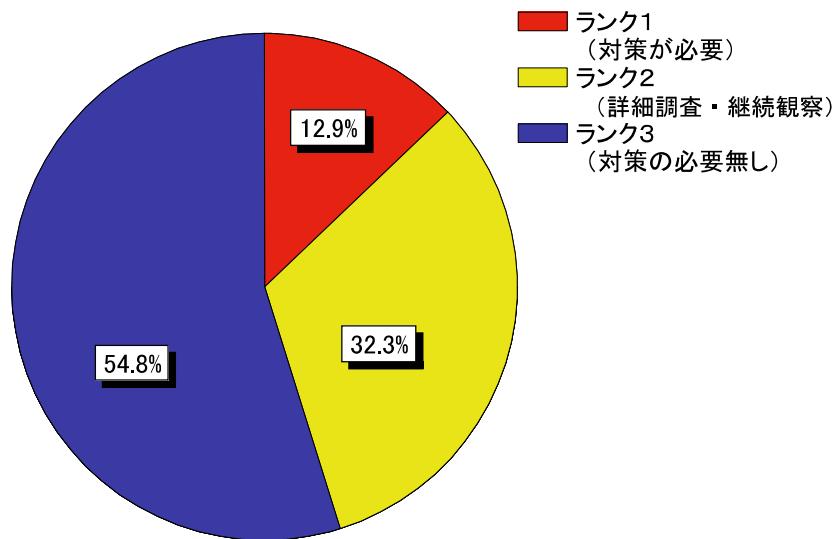
図 3.2-2 最終点検結果ランクの割合

ランク3：対策の必要無し・・・・・・・31箇所中18箇所(54.8%)

これによると 12.9%の盛土で緊急に対策が必要とされている。詳細調査・経過観察と判断された盛土まで含めると 45%を超える。これだけの盛土に対策や調査などを費やす必要があると判断されることになる。

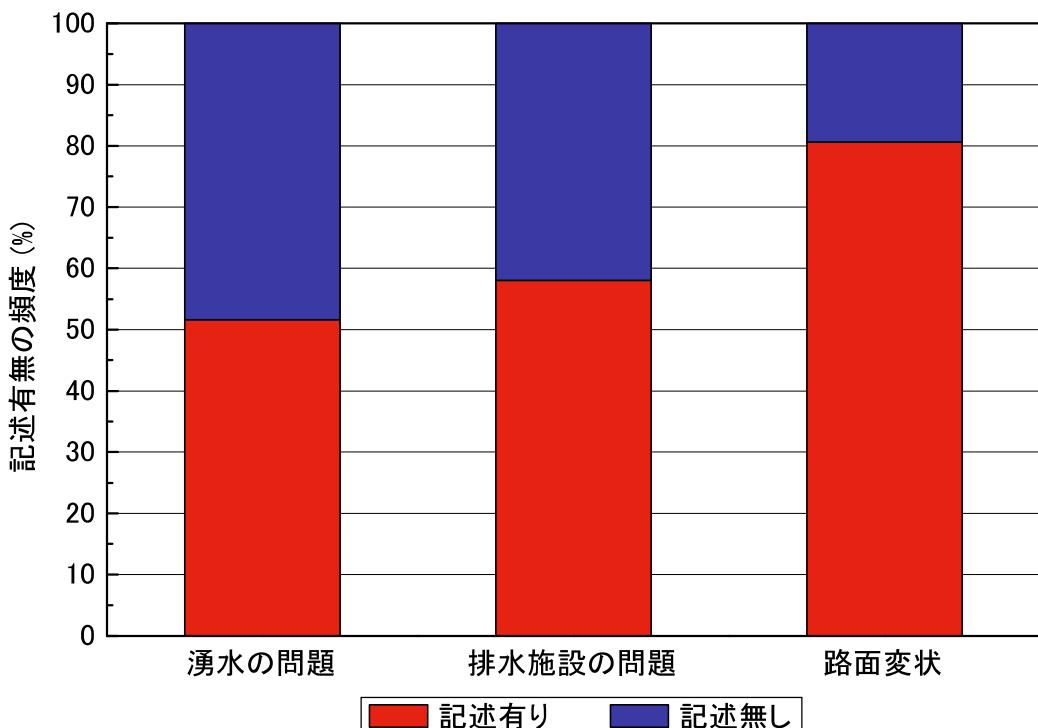
図 3.2-3 所見中の各異状の記述の有無

所見中には排水施設関連の記述が多く見られ、排水施設の破損からゴミ・土砂の詰まりなど軽微なものまで様々であった。異状の規模を問わず、記述の有無により分類すると、対象盛土のうち、排水施設関連の記述があるものは 31 盛土中 18 盛土あり、評点には半数を超える現場(58.1%)で何らかの排水施設の問題を抱えているということになる。

路面変状に関しては「構造的なクラックや開口亀裂がある」は 2 点の評点が与えられているが、今回の所見中の記述の確認では、評点の与えられていない現場でも記述を確認できた。記述の内容では微細なクラック、轍、波うちがほとんどである。また切り盛り境部にクラックが確認される現場が多く見られた。

路面変状に関しても、排水施設の問題と同様に、変状の大小問わず記述の有無により分類し、対象盛土のうち 31 盛土中 26 盛土に路面変状に関する所見がみられ、80.6%の現場で路面変状が確認されたということになる。また、変状の認められなかつた 6 現場のうち H262F039 と D006F102 の 2 現場は既にオーバーレイが済んでおり、以前は変状があった可能性もあると考えられる。

これらの結果をまとめると、所見中に湧水・排水施設・路面変状の記述はそれぞれ、32.3%(10 現場), 58.1%(18 現場), 80.6%(25 現場)に存在した。

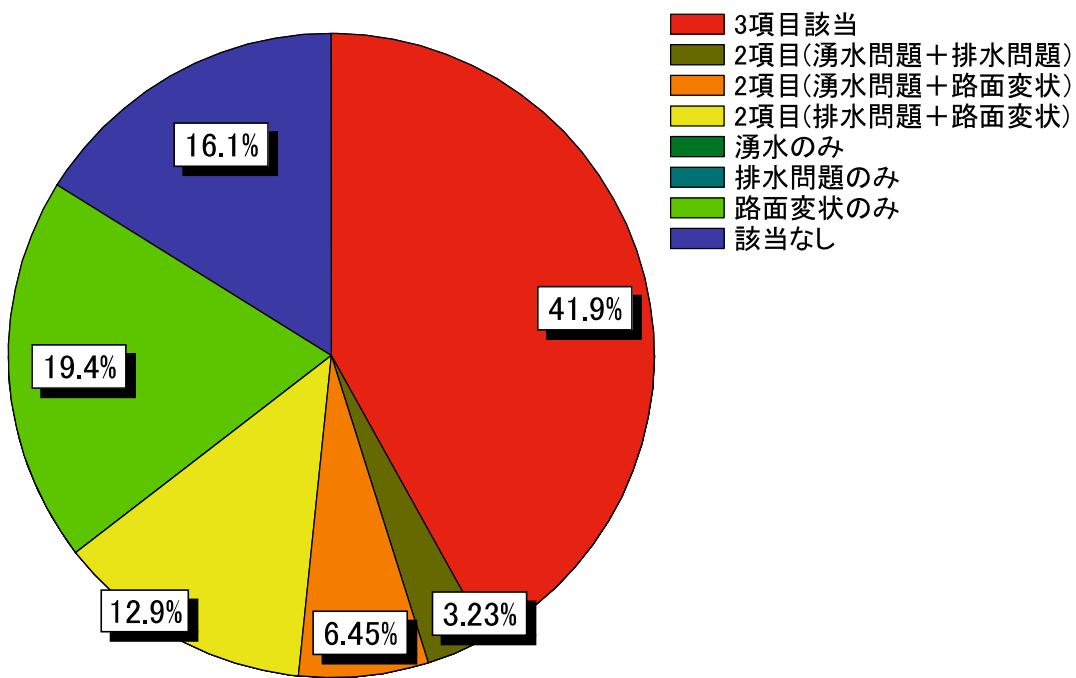
図 3.2-4 点検所見の記述の割合

3 項目該当	31 現場中 13 現場(41.9%)
2 項目該当 (湧水問題+排水問題)	31 現場中 1 現場(3.2%)
2 項目該当 (湧水問題+路面変状)	31 現場中 2 現場(6.5%)
2 項目該当 (排水問題+路面変状)	31 現場中 4 現場(12.9%)
1 項目該当 (湧水問題)	31 現場中 0 現場(0%)
1 項目該当 (排水問題)	31 現場中 0 現場(0%)
1 項目該当 (路面変状)	31 現場中 6 現場(16.4%)
該当記述無し	31 現場中 5 現場(16.1%)

今回注目した 3 項目が所見の中に全く見られなかった現場は全 31 盛土中 5 盛土のみであり, その他 26 盛土は何らかの異常が見られた. また全体の内, 約半数の盛土が湧水に関する問題を抱えていることが分かる.

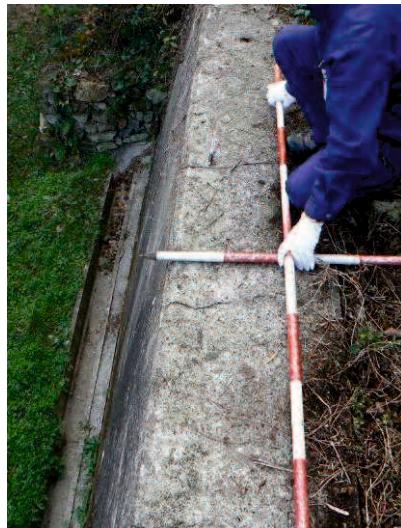
写真 3.5-10 擁壁上部のひび割れ

盛土の下部(民地との境界)には重力式と見られる擁壁が設置されている。擁壁の排水孔の幾つかから排水の跡が確認できた(写真 3.5-9)。擁壁上は防水シートで覆われているが、一部でめくれなどが起きており、正常に機能しているか疑問が残る。また擁壁も各部で写真 3.5-10 のようにずれ・ひび割れ等が確認できた。

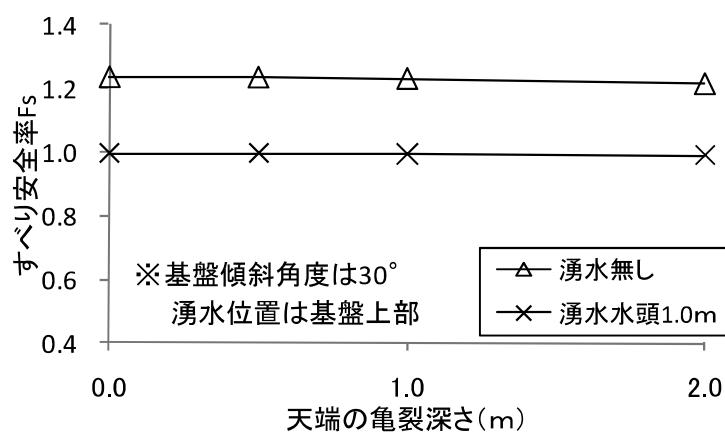
図 4.2-9 天端亀裂深さの影響

次に、天端に亀裂が発生した場合の影響を検討した。亀裂がある場合の安全率は、亀裂深度までの強度をゼロとした安定計算によって求めた。図 4.2-9 に検討結果を示すが、亀裂の有無と深さに関わらず安全率はほぼ一定である。これは今回検討した盛土の強度定数を粘着力 $c=0$ としたためであり、粘着力を持つ盛土材料の場合には安全率への影響があるものと考えられる。また、天端に亀裂がある場合には表流水が盛土内部に流入して地下水面を形成して、崩壊を誘発することも考えられる。

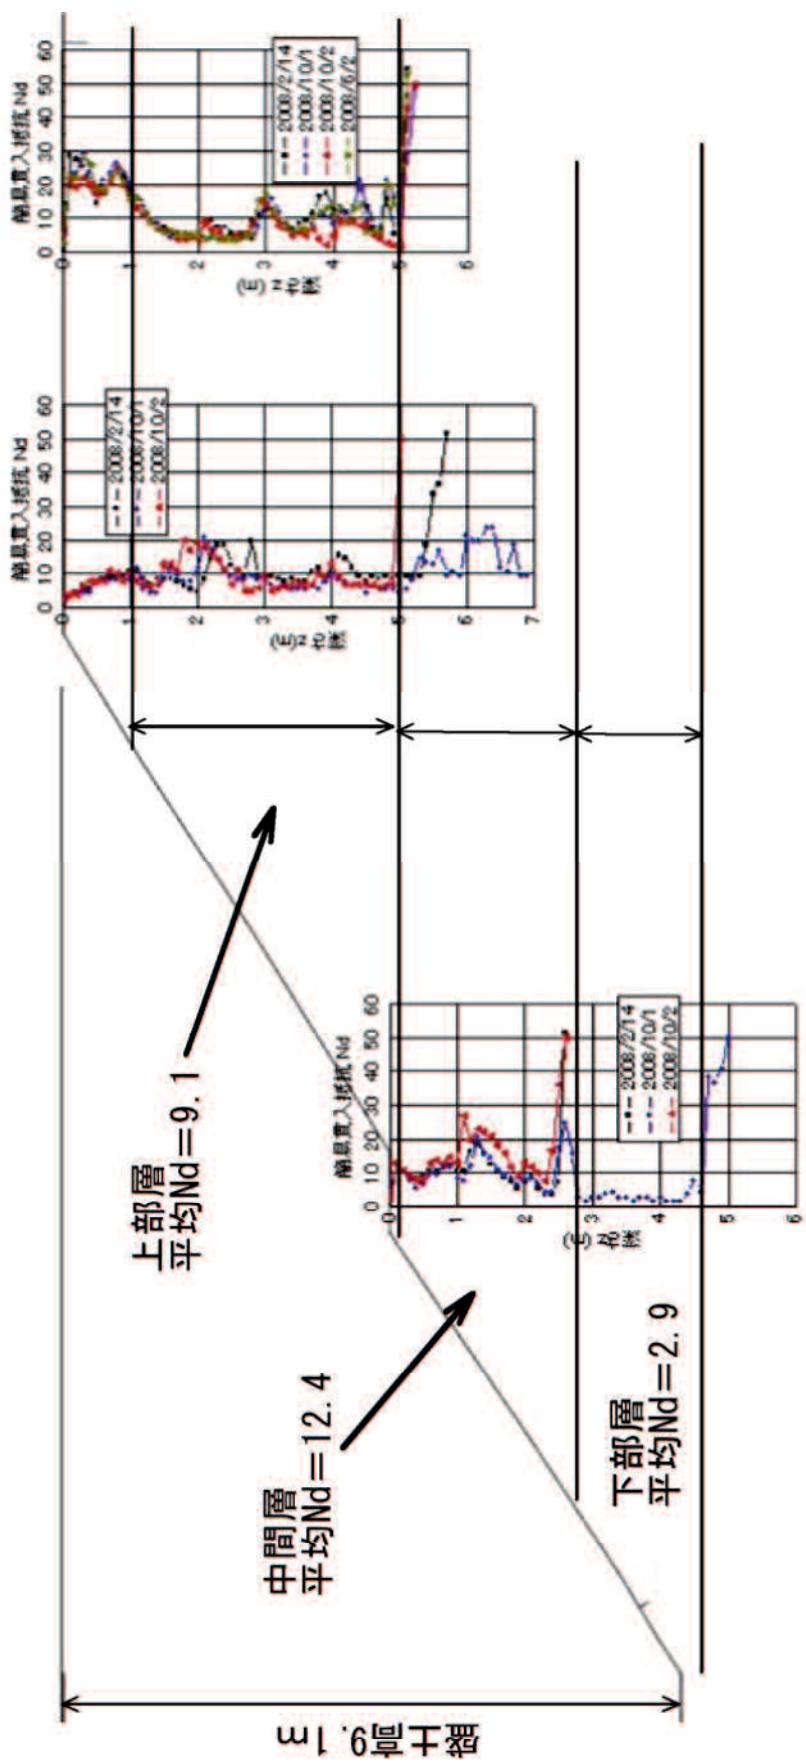
図 5.7-5 簡易動的コーン貫入試験横断図

論文では山口県の既設盛土を対象として、その形状や土質、潜在的な問題点を調べた上で、盛土の不安定化に与える影響因子を解析的に調べ、目視観察による1次点検手法として、盛土内水位を想定することで相対的な安全性を評価する手法を提案した。また、抽出された危険度が高い盛土の内部状態の評価方法として簡易動的コーン貫入試験に着目し、締固めエネルギーの異なる条件で造成されたまさ土盛土を原位置で評価するため、室内大型土槽を用いて密度管理した土層を作成してコーン貫入試験を行い、各締固めエネルギー下で締固め曲線上の相異する状態点において造成された供試土層に対して実施した貫入試験結果を示すとともに、貫入抵抗とそのときの上載圧、締固め度の三者の関係を検討した結果を示した。次いで、これら試験結果に基づいて、ある深度で得られた貫入抵抗値と、想定される締固めエネルギーと締固め度から盛土内部状態を推定する方法について検討した。さらに地下水位が高くなった盛土の強度特性を明らかにするために検討した供試土層の浸水に伴う貫入抵抗の変化を検討した。これらの結果を基に、実際の既設盛土に対して簡易動的コーン貫入試験を行った結果、盛土内部の弱部を抽出することができ、提案する2次点検手法が有効であることが分かった。
