2009年7月21日豪雨による山口県防府地区での土石流災害の実態 とその発生メカニズムの多角的検討

Debris Flow Disasters Occurred around Hofu in Yamaguchi Prefecture due to Heavy Rainfall on 21st July 2009 and Many-sided Investigations of their Mechanism

2009年(平成21年)7月21日、梅雨前線による集中豪雨により、山口県防府市を中心に土石流や崩壊が同時多発的に発生し、甚大な人的・物的被害が生じた。この土石流災害は、水に対して脆弱なまさ土・花崗岩地帯における観測史上記録的な豪雨により発生したものといえる。これを受け、防府市の勝坂、下右田、真尾、石原など各地区の土石流の崩壊源頭部を現地踏査して、土石流の崩壊状況を調査し、崩壊源頭部で土試料を採取し、土試料の物理特性およびせん断特性を調べた。また、崩壊発生時の降雨特性を国土交通省等の降雨データを基に解析した。これらの結果をもとに、源頭部崩壊メカニズムについて地盤力学的検討を行った。本文では、これまでの調査研究の結果を総括して、土石流災害の実態とその発生メカニズムについて検討した結果について述べる。

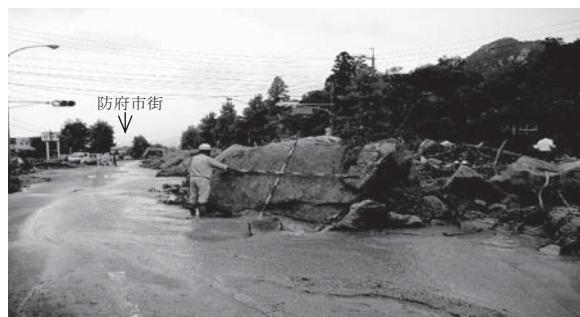
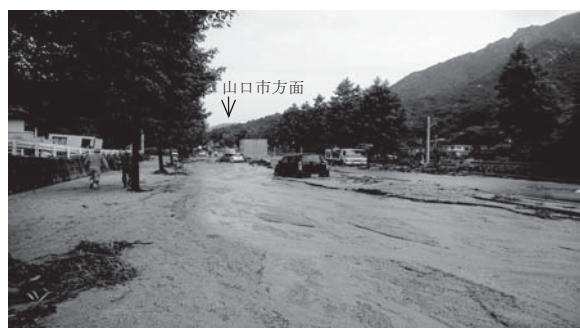
写真-1 国道262号の被災状況

国道262号沿線の勝坂、下右田などの渓流では、21日12:00頃、大規模な土石流が発生し、剣川を土砂、巨礫、流木が閉塞したため、土砂流が国道を流下し、佐波山トンネルから新幹線の高架橋付近まで約2.5kmの区間に土砂が押し寄せ、通行中の車両数台とそれを救出するために駆けつけた消防車等が土砂の中に閉じ込められた。また、家屋や車が土砂に埋没し、甚大な被害が生じた。特に勝坂の土石流は渓流の長さが約2kmにも及び、多くの支渓流から多量の土砂が流出した。

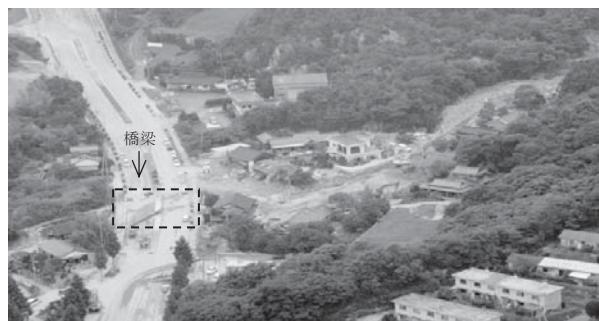
写真-2 勝坂付近の土石流 (写真中央の橋梁が損壊)

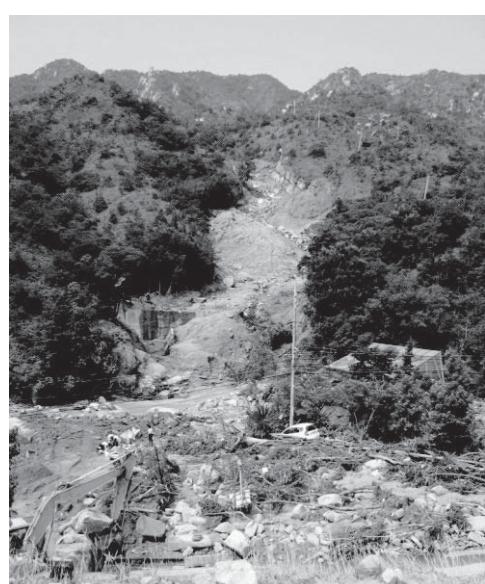
(a) 西目山東向き斜面での土石流
写真-3 下右田の2箇所で発生した土石流

下右田地区では国道262号線をはさんで西側に位置する西目山の東向き斜面と東側に位置する右田ヶ岳の西向き斜面で土石流が発生し、国道付近に大量の土砂が排出された（前掲の写真-3）。国道東側の右田ヶ岳西向き斜面での土石流は、小沢上流の山腹斜面の凹状地での崩壊により発生したものと推定される。沢の出口には過去の土石流堆積物からなる土石流錐が形成されていたとみられるが、道路の建設により末端が切り取られて、土石流堆積物が露出した切土面にプレキヤスト法枠工が施工されていた。沢を流下してきた土石流は、法枠工を侵食して国道に到達した。本調査では、道路から流路に沿って上がって200m付近まで踏査した。今回の土石流では旧土石流堆積物層はたいして掘られておらず、削剥された厚さは1m程度と推定される。また、過去の土石流堆積物にはクサリ礫（強風化した礫）がみられ、10~100万年前から土石流が発生していたことをうかがわせる。下流から約200mまで上がると、新鮮な花崗岩の基岩が露出するようになり、土砂はほとんど流下した状態であった。

一方、国道西側の西目山東向き斜面では、尾根付近で崩壊が発生し、土石流となって流下している。崩壊源頭部の幅は約10~20m、その直下の部分で幅約30mであった。崩壊部の勾配は20~30度、崩壊深さは1~2mであり、尾根付近の風化層が崩壊した。また、左岸には、節理の間隔は拡がったシーティング・ジョイントを有す花崗岩が明瞭に観察された（写真-7）。防災施設としては、崩壊地直下に山腹工（土留工1基）が

施工されていた。また、隣接した沢の出口に治山ダム1基が設置されていたが、土石流が沢を削りながら小尾根を乗り越えて流下したため、治山ダムの左岸側袖部が破損した。この土石流は、治山ダムを設置した渓流ではなく、左岸側に隣接した渓流の源頭部に崩壊が発生し、土砂は渓流を侵食しながら流下し、低い尾根を越えて袖部に衝突したものとみられる。この現場の植生については、ウラジロ *Gleichenia japonica* やコシダ *Dicranopteris linearis* の羊歯植物が優勢で、表層部の根の付き方は悪く、表層土の厚さは薄いのが特徴である（写真-8）。

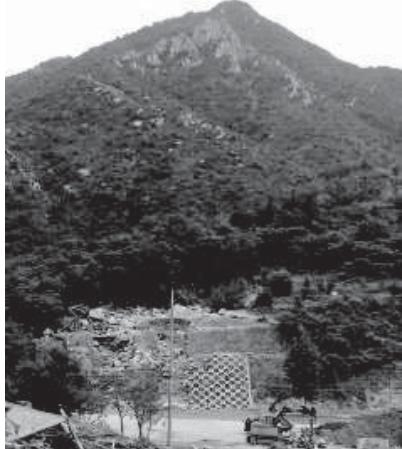
(b) 右田ヶ岳西向き斜面での土石流
写真-3 下右田の2箇所で発生した土石流

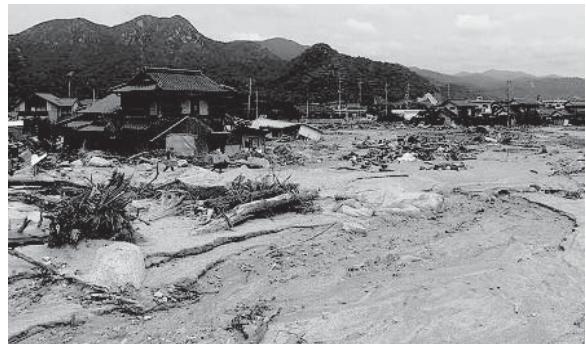
生し、麓の家屋が土砂に埋没し、2名の死者が出た。これらの状況は写真-1～写真-5に示している。

(b) 沔溢域の被災状況

写真-5 石原地区における2つの土石流と渇溢域の被災状況

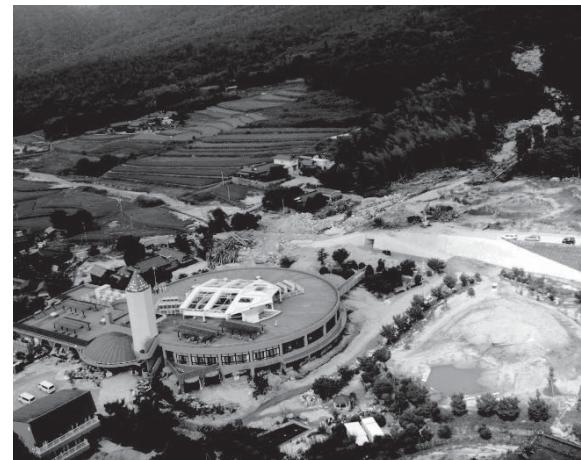
一方、これと佐波川を挟んで対岸にあたる真尾において、大規模な土石流が12:15頃に発生し、特別養護老人ホーム「ライフケア高砂」に土砂流が押し寄せ、1階部分をほぼ埋めつくし、その時点で7名の死者を出した。また、隣接する石原地区では2つの土石流が発

(a) 老人ホームの空中写真 (山口県・田上愛仁氏提供)

(b) 老人ホームの裏側の土石流の堆積状況
写真-4 真尾地区の土石流と特別養護老人ホームの被災状況

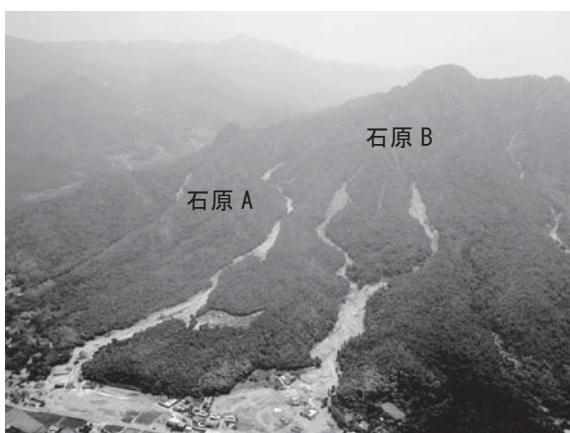
(a) 石原地区での土石流 (山口県提供)

石原地区では2つの土石流が発生し、写真-5に示したように、東から石原A、石原Bとして区別した。石原A地区では、山頂付近の沢部横から源頭部を一つとする土石流が発生し、石原B地区では、山頂付近の沢部から源頭部を三つとする土石流が発生した。これらの土石流は少なくとも削剥長が1km以上の大規模なものであった。また、石原A地区の下流～中流域付近において、写真-10に示すように、今回の土石流の流下によって侵食を受けた堆積層から、旧土石流堆積物が数層確認された。今回の流下による堆積物は見られず、侵食深さは4～5m程度であった。堆積層は3層に区分され、過去の土石流による巨石が旧堆積層内に含まれているのが確認された。図-7に、渓岸の露頭から推察される石原A地区の概略横断勾配と過去の土石流履歴を示す。年代は不明であるが、石原A地区では過去に数度、土石流が発生していたことが伺える。写真-11に石原AおよびB地区での崩壊源頭部の状況を示している。石原A地区では斜面は約40°の急勾配で、節理

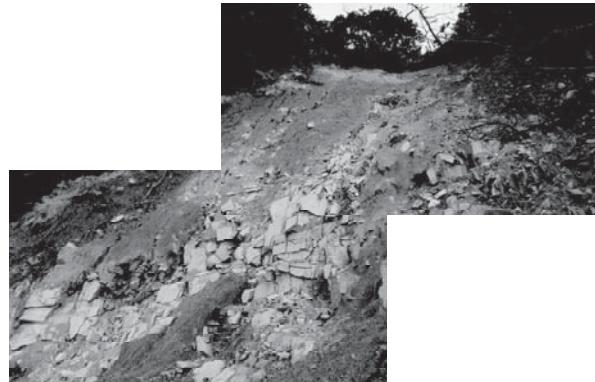
植生は根の浅い低灌木類が主体であった。写真-6は下流から2番目の堰堤から約1km上流に遡った地点の土石流の主要源頭の一つとなった斜面崩壊である。源頭部直下の斜面には花崗岩の残存基盤と岩片が所々破断された状況で散在していた。源頭部周辺の勾配は比較的緩く（15~20度）、崩壊土砂の厚みも薄いことが確認できた。なお、表層に近い至るところで開口したシーティング・ジョイントが観察され、源頭部で節理のある花崗岩が露頭し、新鮮な破断面をもつ岩片が散在していたことから、まさ土とその下位の花崗岩の境界部で地下水の変化または低角度節理の拡大・切断によって岩すべりが助長された可能性がある。

写真-6 勝坂周辺の土石流の主要源頭となった崩壊部

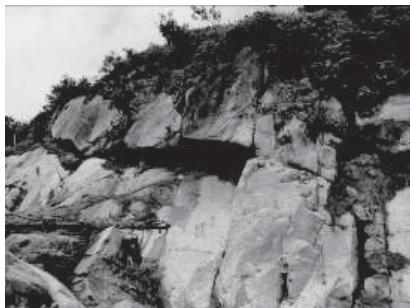
写真-7 シーティング・ジョイントの入った花崗岩

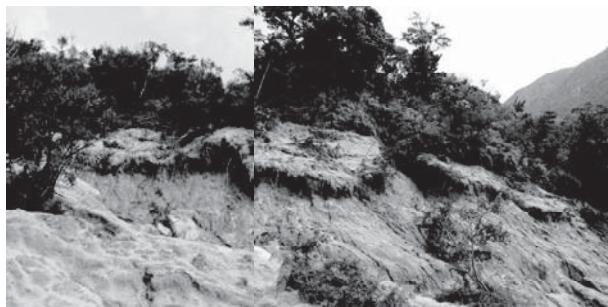
写真-8 西目山の源頭部直下の状況

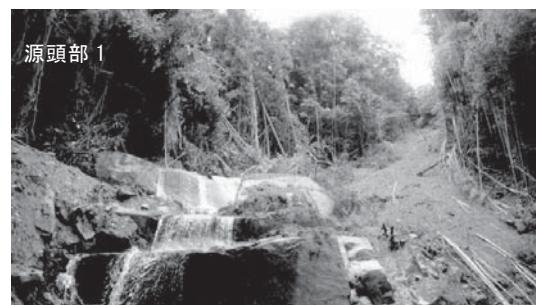
(a) 源頭部 1

真尾地区では土石流が標高300～400mの各支流の少なくとも4箇所の崩壊部から発生したと考えられ、そのうちの3箇所の状況を写真-9に示した。被災した老人ホームの北側には過去の土石流あるいは大規模な崩壊によって形成されたとみられる崖錐地形が存在し、土石流はこの崖錐地形に乗り上げることなく、上田南川の流路に沿って流下し、老人ホームを直撃した（前掲の写真-3）。扇状地には上流からの土石流等によって供給された花崗岩の土砂や巨礫などが堆積した。また、扇状地堆積物の露頭にはクサリ礫が観察され、古い時代から崩壊や土石流が繰り返し発生していたことが示唆される。

写真-9 真尾の土石流の主要源頭部崩壊（3箇所）

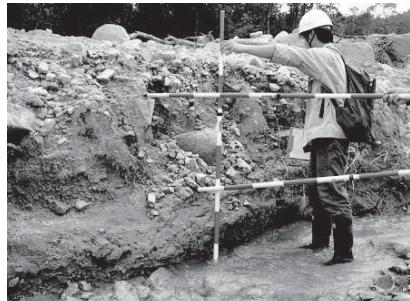
(a) 中流域

写真-10 石原Aの下流から中流域の状況

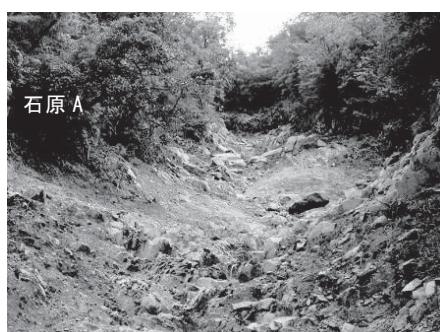
(a) 石原A

の卓越した基盤岩が露頭していた。地山は水平面に対して高角度の節理がシート状に発達しており、源頭部斜面に対して差し目となる受け盤構造であった。このため、降雨による崩壊時に大規模なトップリング破壊が併発し、流下したものと推察される。一方、石原B地区では源頭部付近の勾配は約35~40°であった。斜面では節理面に沿った崩壊が発生しており、基盤岩の節理の方向が斜面に沿った流れ盤構造であったものと考えられる。

写真-11 石原の土石流の主要源頭

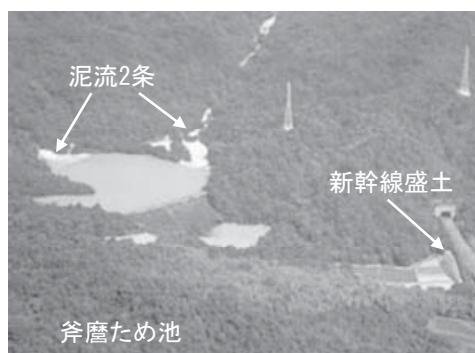
写真-12 に斧磨（ちょうのとぎ）ため池（防府市大道切畑東畑）の状況を示す。上流から流出した土石流が2条ため池に流入している。泥流末端部に礫の堆積は観察されていない。ため池は、これら泥流を停止させており、下流の新幹線盛土を守る結果となっている。

写真-12 斧磨ため池周辺の航空写真

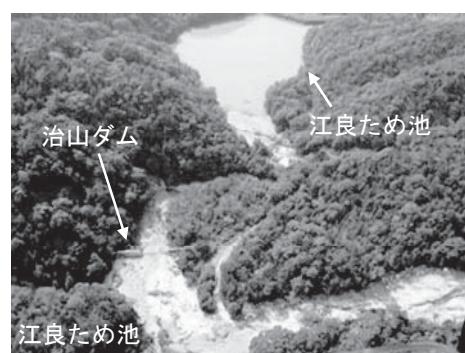
写真-14 には、江良ため池（山口市上小鯖江良）を示す。上流から流出した泥流は、治山ダムを越流し江良ため池に流入している。江良ため池もまた決壊には至っていない。

写真-14 江良ため池周辺の航空写真

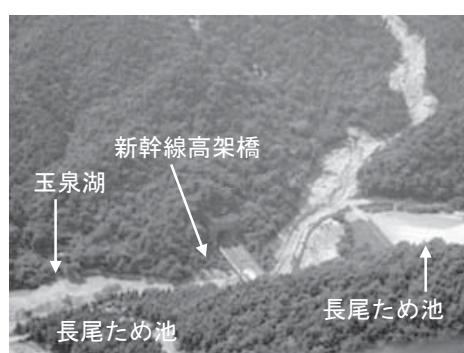
写真-13 に長尾ため池（防府市大崎山田）の状況を示す。上流から発生した土石流は約1.0 km流下し、長尾ため池を完全に埋めつくし、一部は越流している。さらに下流の渓流に発生した土石流は約0.6 kmで長尾ため池直下を通り、新幹線高架橋下を通過し、玉泉湖（ぎょくせんこ）に流入して止まっている。玉泉湖には、他の泥流が流入しているが、決壊は免れている。新幹線橋の橋脚には土石流の巨石が多数衝突しているが、大きな変形は免れている。新幹線橋が被災を免れた原因の一つは、長尾ため池が大半の土石流を防御したためである。また、玉泉湖下流には比較的大きな集落があり、玉泉湖によって土石流の到達が防御されている。

写真-13 長尾ため池周辺の航空写真
