# 小野田徳利窯の基本形状に関する調査研究

## An Investigational Study on The Basic Form of ONODA Bottle Kiln

This paper deals with the preservation of Onoda Bottle Kiln which was built in Taiheiyo Cement Factory in Onoda City. October 2000, the excavation started around the kiln so that three clay brick masonry foundations connected with the existing kiln and two small foundations in the east and one foundation in the west were found. And many brick masonry units and prisms were also found in this investigation. From results of uniaxial compression tests about these units and prisms, it was clarified that the brick masonry units and prisms used for Onoda Bottle Kiln had large capacity of deformation. And it was also clarified that about 126,000 bricks had been used for construction of 1 bottle kiln by detailed dimensional measurement of this kiln.

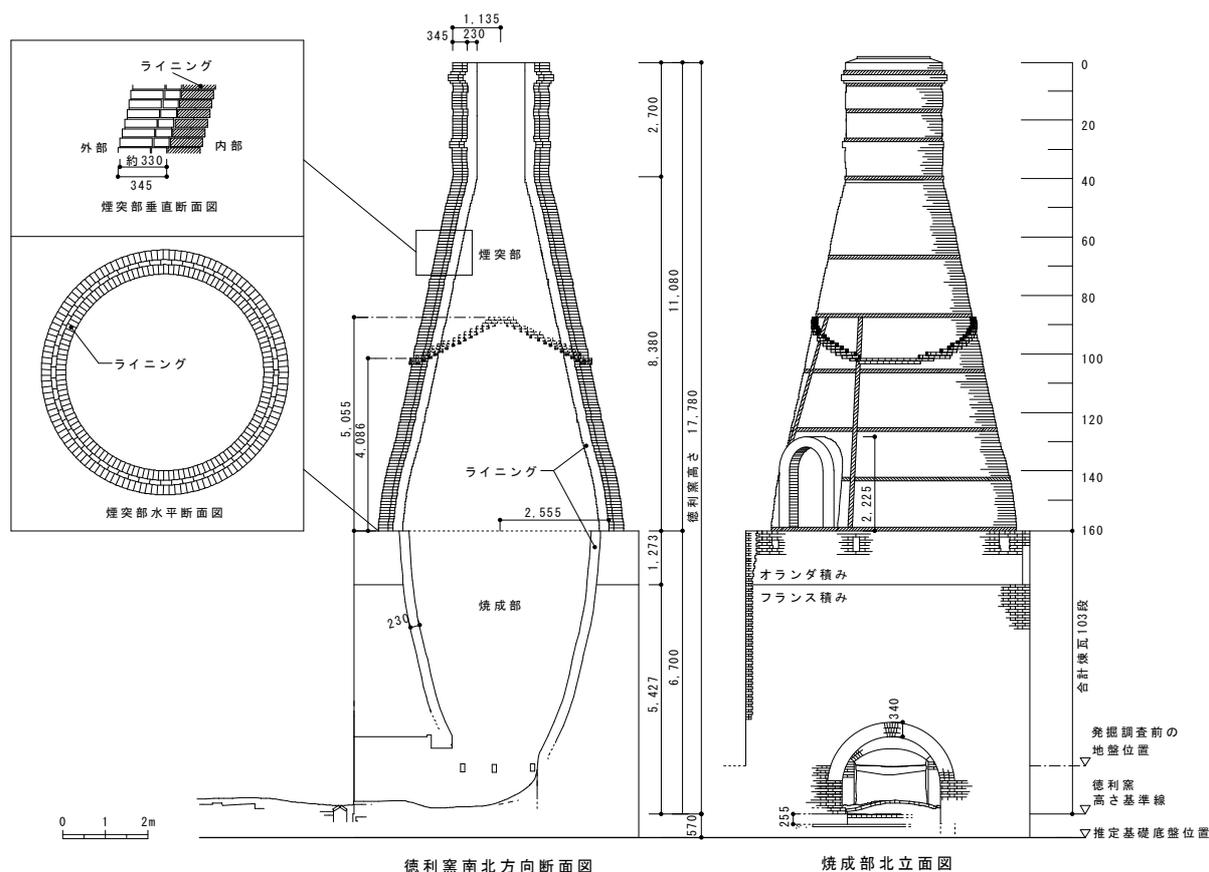
図5 徳利窯寸法測定調査結果（北立面図および南北断面図）

体(ほぼ立方体)の焼成部と円錐状の煙突部とから構成されている。焼成部の寸法は東西方向6.7m、南北方向6.6m、高さ6.7mであり、若干(煉瓦の小口寸法煉程度)東西方向に大きい直方体である。また、煙突部の高さは11.1mであり、徳利窯全体では17.8mとなっている。同窯の基礎底盤面は焼成部北面の焚き口部周辺発掘調査により高さ基準線より約570mm程度下に位置していることが確認されている。

円筒部の5段目～7段目までと27, 28段目は一回り大きくつくられていることから、水切りの役割を果たしているのではないかと考えられる。またテーパ部の88段目～103段目には、創業当時屋根がかけられていたと思われる部分が凸状に一周している。

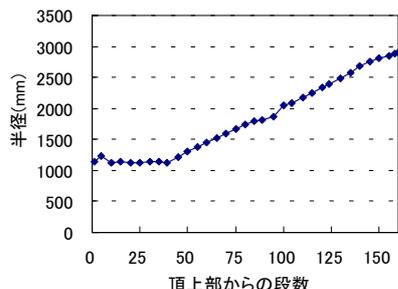
図 6-1 各段の半径の推移

煙突部の外周長を測定した結果を図6-1に、各段の煉瓦の個数を測定した結果を図6-2に示す。図6-2における第130段から160段の部分は開口部があるので、これを補正したものを図6-3に示す。これらの結果から分かるように、円筒部つまり1～30段は周長が一定しておらず、また130段～150段付近には大きな膨らみが見られる。この膨らみは意図して作られたものではなく、創建当時煙突は直線で施工されたが、窯使用時に高熱を受ける場所が次第に膨らんでいったものであると考えられる。

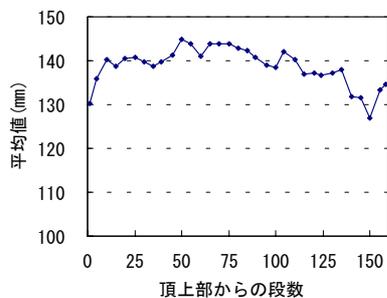
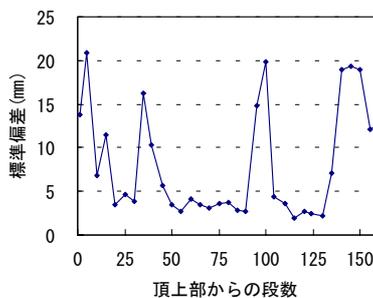
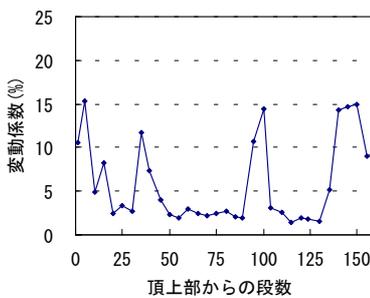
図 7 各段の扇形煉瓦の外周円弧長における諸数値の推移

扇形煉瓦の外周円弧長については周長を測定した段における煉瓦の幅を測定した。また、それぞれの場合において目地幅もあわせて測定した。図7は各段における外周円弧長の実寸法の、平均値と標準偏差および変動係数の推移を表したものである。扇形煉瓦の外周円弧長の平均値は全体で138.7mmであった。各段の平均値にはかなりの差があるが、煙突の中間部の寸法が大きく、最上部・最下部にいくにつれて小さくなると

いう傾向が見られる。円筒部の第1~40段およびテーパ部の第140段~160段は他の部分と比べて寸法のばらつきが大きいがこれは熱膨張による損傷であると考えられる。また、第40段~100段および第100段~140段の間はばらつきが少ない。それぞれの場所に使われている煉瓦の個数を換算するとどちらも1300個程度でほぼ同じであることから、煉瓦が2~3バッチに分けて生産されていたことを表していると考えられる。

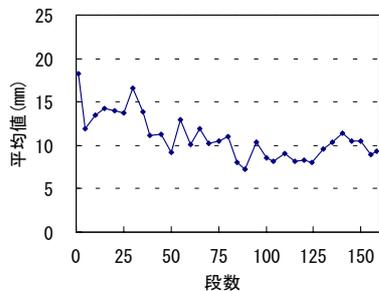
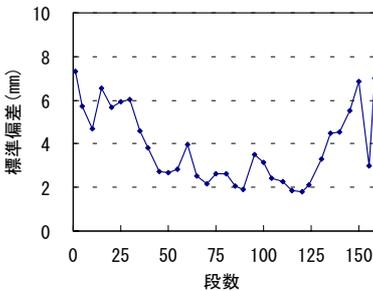
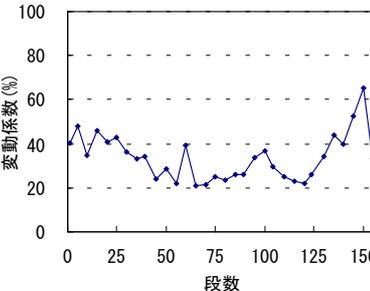
図 8 各段の垂直目地幅における諸数値の推移

図8は垂直目地幅について同様に統計を取ったものである。垂直目地幅の平均値は頂上に近づくにつれ大きくなるという傾向が見られた。また標準偏差・変動係数については、円筒部の第1段~30段およびテーパ部の第130段~150段付近にかなりのばらつきがあることが分かる。これは施工後に目地がひび割れるなどの破損を受けたことを明確に表している。水平目地幅は表4に示すように、東西南北とも9~10mmであったが、東西面のほうが南北面よりも目地幅が大きいという結果になった。

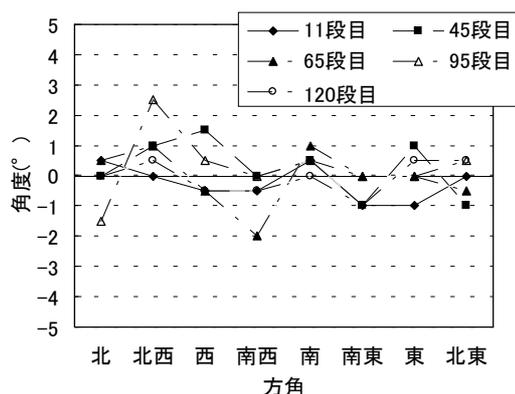
図8 各段における煉瓦上面の傾斜角度の比較

煉瓦上面の傾斜を8方向について測定した結果を、図8に示す。全体的にそれほど大きな傾きはなかったが、所々局部的な凹凸があり、2度以上傾いている場所が発見された。

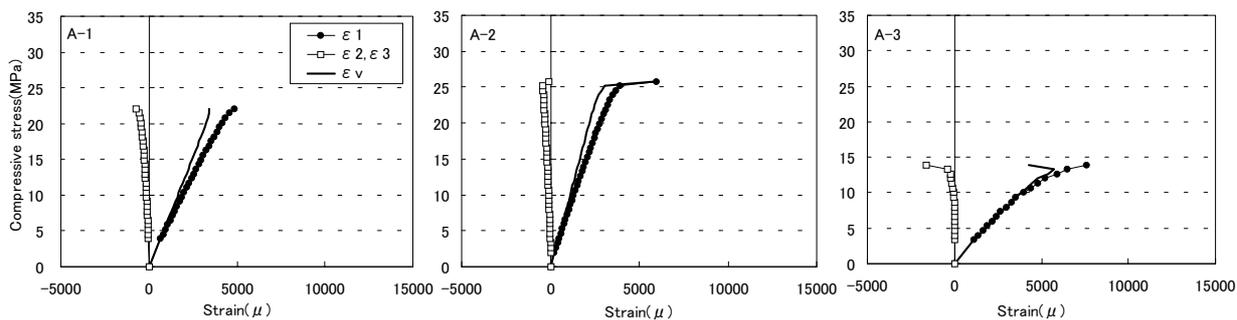
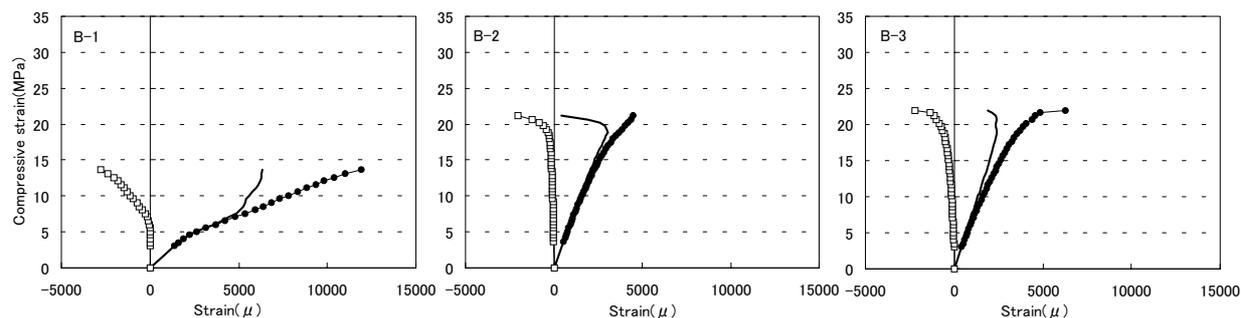
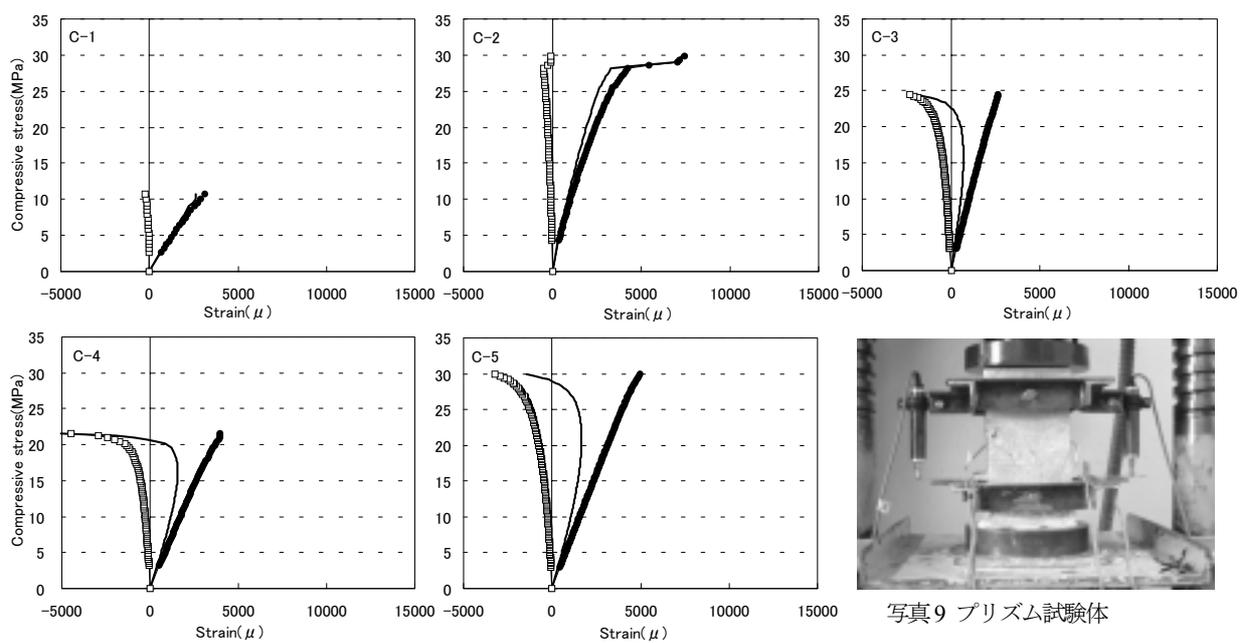
図11 ユニットの応力ひずみ曲線

のあるものが見られた。図11のグラフで、A-3、B-1、C-1のように二軸ひずみが荷重の初期段階でy軸に重なるようになってきているものがある。このような煉瓦では最大強度が極端に小さく、荷重初期のポアソン比が低い。このことは、煉瓦の内部に潜在的に空隙が存在し、荷重の加わる初期ではこの空隙が満たされるだけで横には広がらない、ということで説明できる。このような煉瓦自体の欠陥は、ユニット、プリズムの強度に大きく影響することが分かった。図11において比較的正常な軌道を描いた、内部欠陥がないと考えられる煉瓦は、明治時代のものとしてはひずみが非常に大きかった。最大ひずみがシリーズAで6000~8000 $\mu$ 、シリーズBで4000~6000 $\mu$ 、シリーズCでは3000~6000 $\mu$ と、一般的なコンクリートの最大ひずみが2000 $\mu$ 程度であることを考慮しても、大変粘りのある特性が明らかとなった。以下は、欠陥がないと考えられる煉瓦について考察を進める。

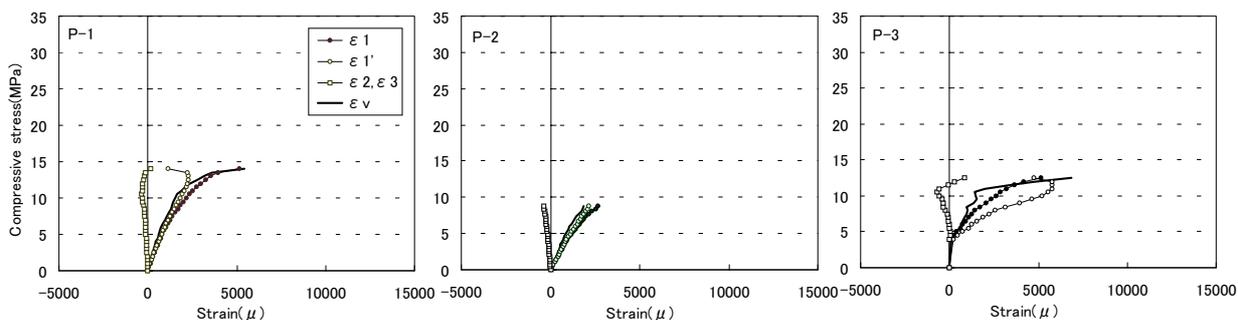
図12 プリズムの応力ひずみ曲線

ユニットと同様にプリズム試験の結果を表7、図12に示す。プリズム試験体は創業当時の煉瓦が3段に組積されたものに前述の機器を装着して用いた。図12において、 $\epsilon_1$ は変位計、 $\epsilon_1'$ は一軸ひずみゲージによる応力ひずみ曲線を表している。実験結果の範囲は圧縮強度が8.75~14.00MPa、ヤング係数4.44~9.06GPa、ポアソン比0.03~0.13となった。

破壊状態はユニットとは異なり、ある強度に達するとひび割れと共に音をたてて崩壊した。その結果、P-2については予想よりも最大強度が小さく、かつ比例限界、変曲点も小さい値をとった。これも一部のユニットに見られた傾向と同様のもので、プリズムの内部または目地に欠陥があったと考えられる。また、P-3の応力ひずみ曲線は曲折したものとなった。
