文化財修復の基本的修理方針について

— 実際の修復の検証 —

上 原 一 明

山口大学図書館所蔵・「子供の四季」修復報告書

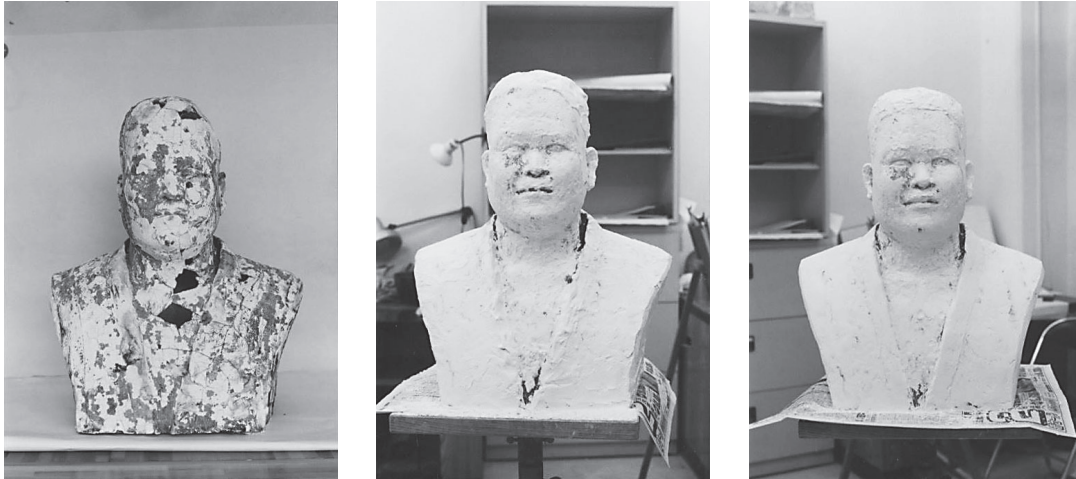
同像は火災により石膏本来の堅度が失われ、全体に及ぶひび割れと、砂状・泥状に変化した表面、数箇所の欠落部分が目立つ。しかし像内部は割合しっかりしている。よって、作業手順は、一、表面強化 二、欠落部分の新補 三、表面欠落部分の整形 四、表面処理 の四段階で行う。

全体に及ぶひび割れ、砂状・泥状に変化した表面、頭頂部・喉部・鎖骨部の欠落部分、表面の欠落部分が目立つ。(写真割愛)

図1 左から修理前、表面強化処理、石膏形成。（写真は報告書より）

シアノアクリレート系接着剤（アロンアルファー）による表面強化。細かく入ったひび割れに染み込ませる。

像内部。欠落部分を石膏スタッフで裏打ち補充する。

砂状になった部分を削りおとす。表面欠落部分を石膏で補充する。（写真割愛）

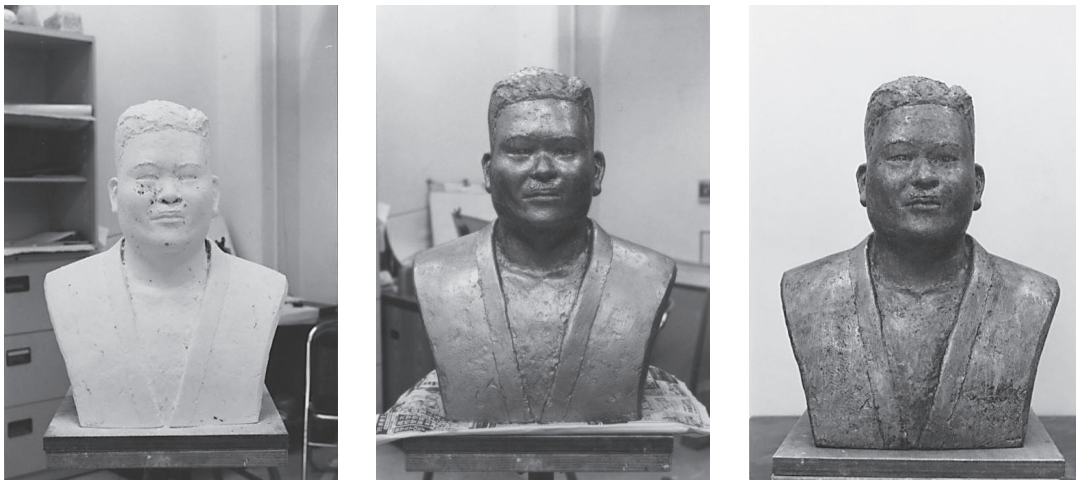
図2 左から石膏形成、金属液塗布、腐食液塗布。（写真は報告書より）

石膏を何度も補充したり削ったりし、原形を復元する。

アルカラーブロンズ（銅液）を塗る。アルカラー腐食液を塗布する。（写真割愛）

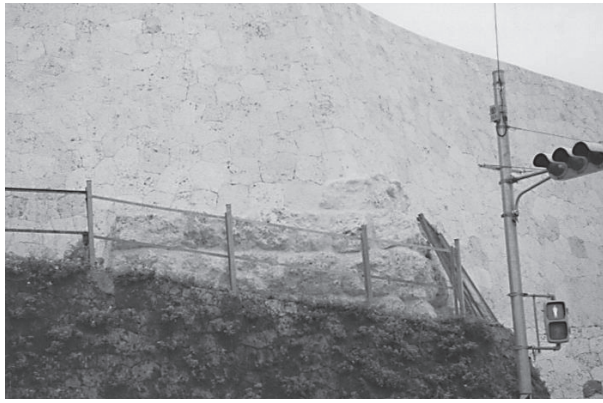
工事前

基礎岩部分の状態が単に丸みのある石灰岩を積み上げただけで、外見上好ましくない。

- 1、基本的に現状は4段で構成されており、それぞれの段間のラインが目立ち、造形物の印象が強い。
- 2、石灰岩の性質（巣の有無・硬軟）の差が激しい。
- 3、現状の岩のヴォリュームが少ない。

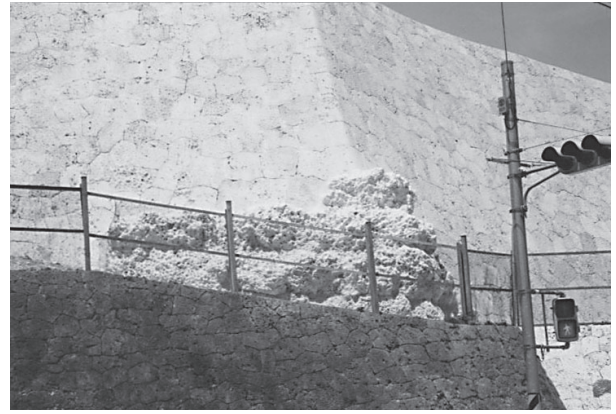
工事後

図3 工事前と工事後（写真は報告書より）

- 1、段間ラインを除去する為に、適切なポイント数箇所を選び、増岩する。
- 2、斜めに流れるラインを彫り込み、段間ラインを消す。
- 3、巣がある岩に対しては、その巣を追いながら凹部を広げ、凸部と関係づけながら彫りこむ。
- 4、硬さの均等な岩に対しては、岩のトップを追いながら谷間の流れを造り、彫り込む。

- 1、補充岩が落ちないように本岩を深く彫り込み、白セメントと石用接着剤で固定する。隙間には、白セメントとアワ石の粉の混合剤で埋める。
- 2、固まり次第、周りの岩と馴染ませるように形作る。

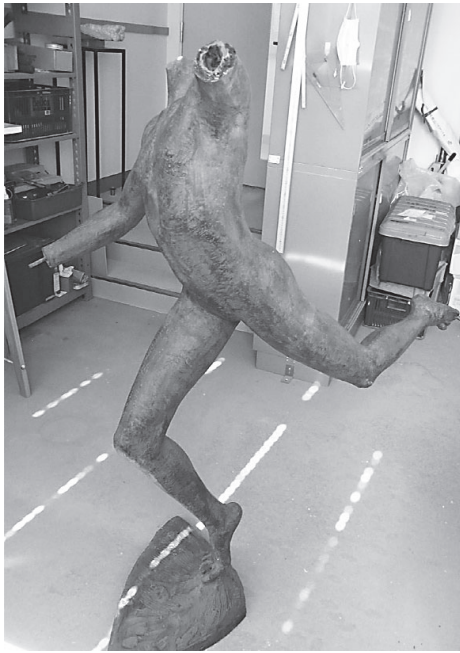
彫像の破損状況：頭部、左腕、左手が切断。左肩、左腰、左脛、右足に亀裂。

図4 全体の現状

左に傾倒し、その衝撃で頭部・左腕・左手が切断したものであると思われる。通常ガラスマットにより補強されているが、本彫像はそれによる補強が部分的であり、タルク入りの樹脂のみで固めていることにより、重量がかさみ、強度が低下している。ガラスマットによる均等で十分な樹脂取りがあれば、この程度の傾倒では切断に至る破損はない。

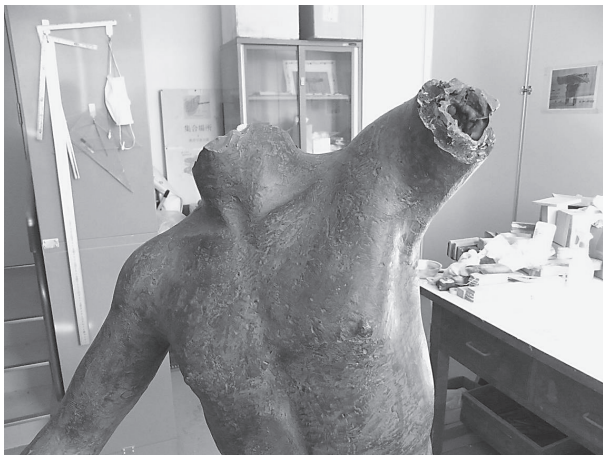
図5 胴体部

頭部は首の根元から切断している。切断面を観察するとガラスマットによる補強はなく、薄いタルク入りの樹脂のみで形成されている。本体部分の首から左肩にかけ

て、衝撃によりひび割れている。左足ふくらはぎもひび割れている。像全体を支える右足首は、傾倒の衝撃でひび割れている。

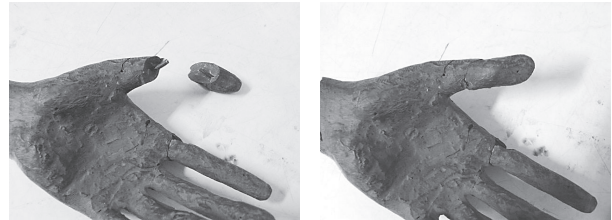
左手は手首から切断し、親指も破断している。傾倒の際左親指から地面に接触した衝撃による破断であると判断できる。左腕は二の腕から手首にかけて残存してる。切断面はガラスマットの補強はなく、タルク増量の樹脂のみ。

図6 親指の接着

2、2014年5月2日（金）：FRP補修用エポキシ樹脂、プラ用エポキシパテで親指部、後ろ首部を接着。（写真割愛）

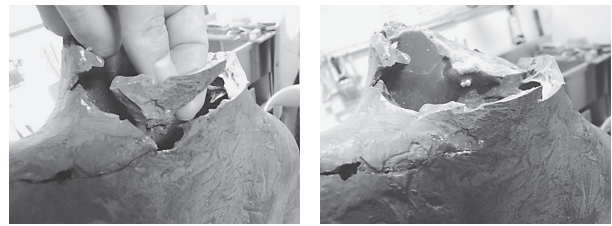
図7 首の後ろ破損部分接着

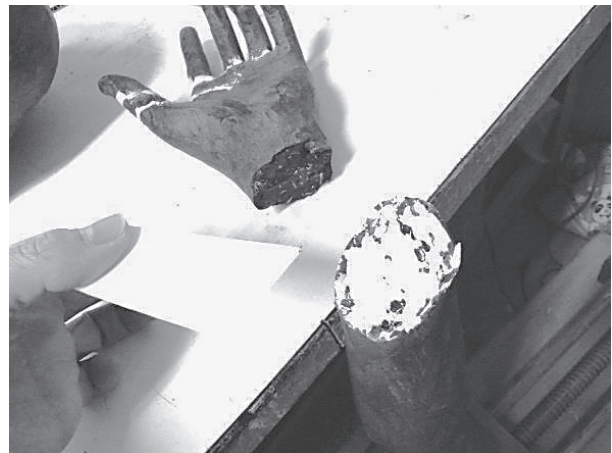
図8 両断面にエポキシ樹脂を塗布

3、2014年5月9日（金）：FRP補修用エポキシ樹脂、プラ用エポキシパテで頭部接着面補修。

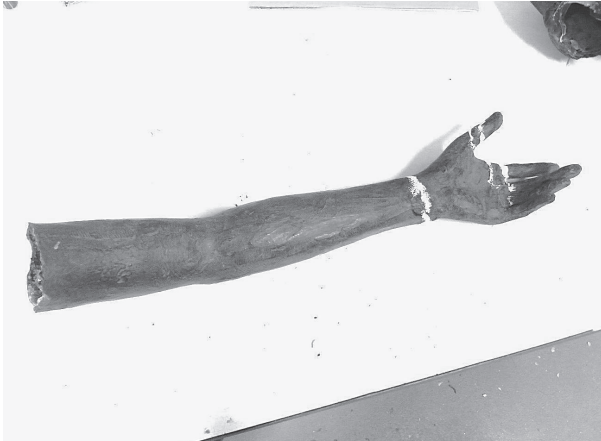
図9 左腕と左手の接着完了接続部分補修

左親指接着、左手の補修、左手の補修、接続部分補修、台座と接する右足を補修、左脛脛補修、頭部と補修した左腕の補修。（写真割愛）

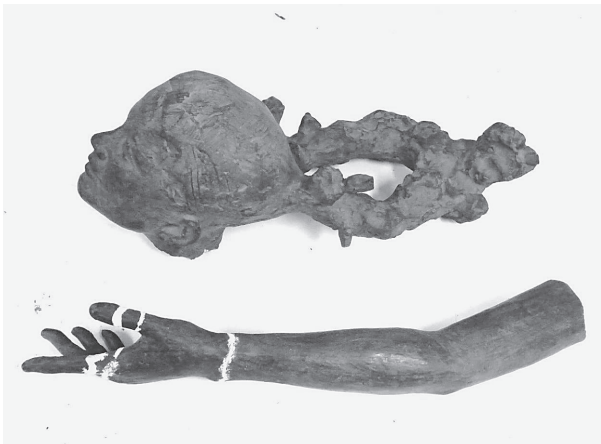
図10 頭部と左腕

4、2014年5月2日（金）：頭部を接着

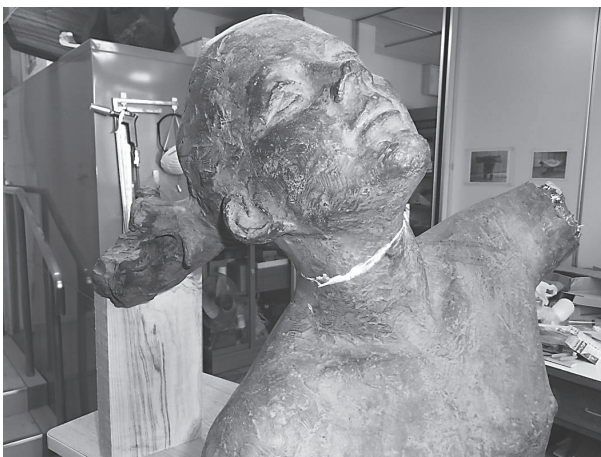
図11 接着された頭部（前面）

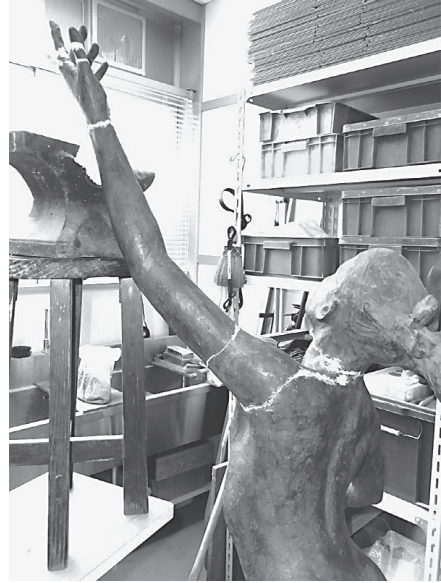
図12 接着された左腕

5、2014年5月9日（金）：左腕を接着

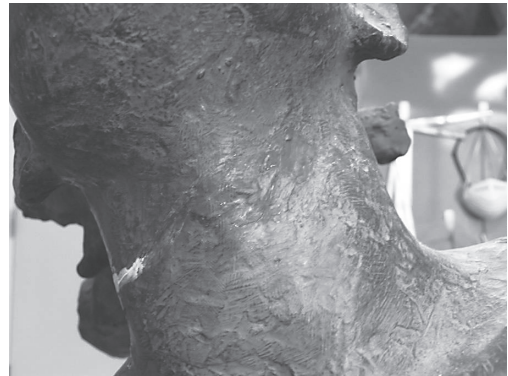
図13 彩色開始。最初は緑・白・黒を混ぜてみる。緑が強く、浮いて見える。

6、2014年6月5日（木）：アクリル絵具彩色

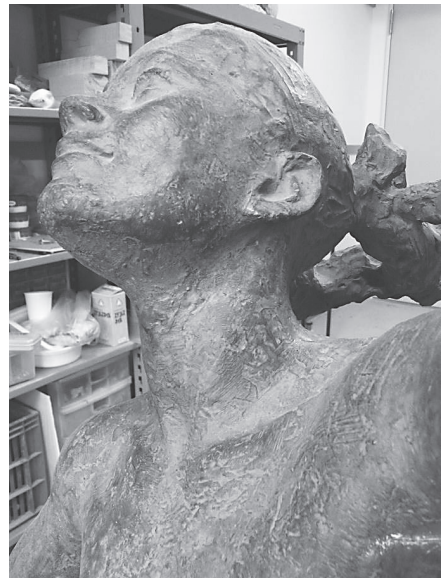
図14 次に黄緑・白・黒を混ぜてみる。濃さを調整しながら彩色する。対象彫刻表面の緑青に近づいた。

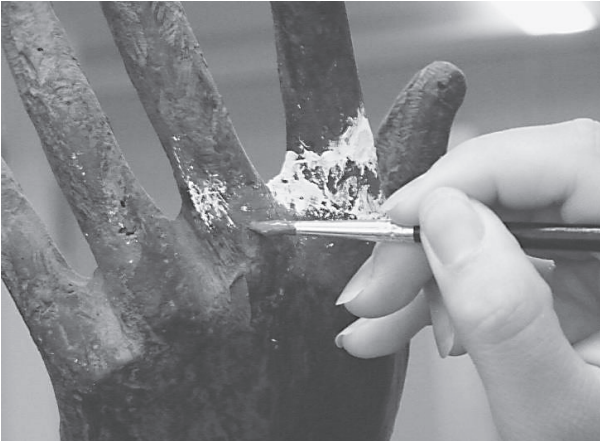
図15 指の彩色

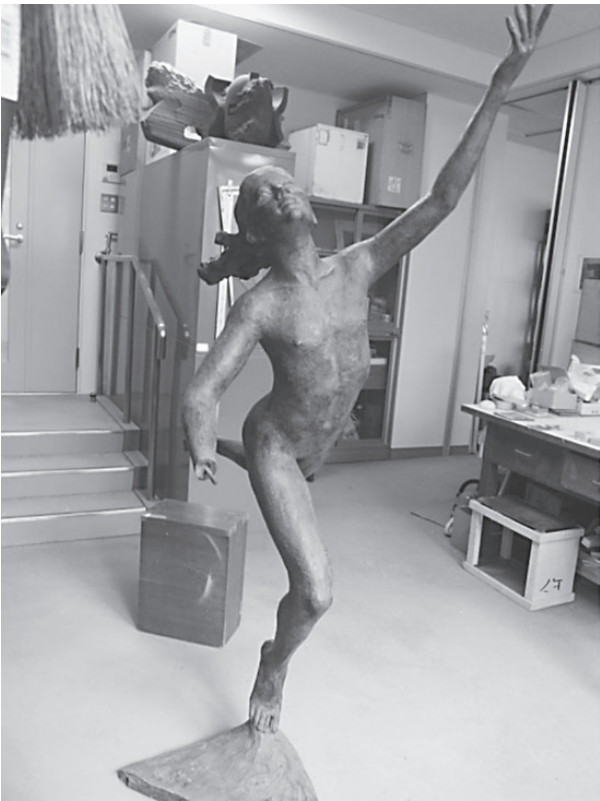
図16 修復完了

7、2014年（平成26年）6月27日 修復完了

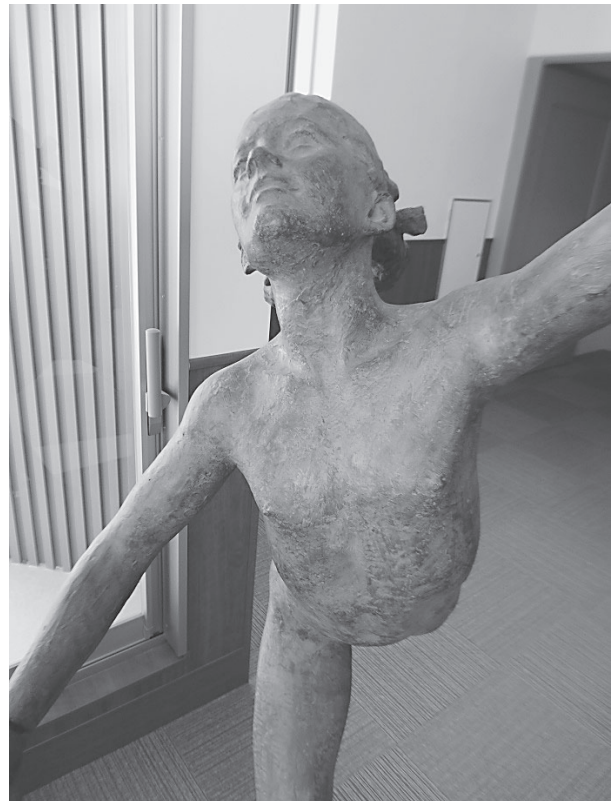
2017年6月、修復から3年後の状態を確認した。構造体の変形、彩色の変色なく、全体的になじんでいる。

本像は、FRPで制作されているため、修理用具もFRP専用接着剤や専用の瞬間接着剤で強度に接着し、欠損部分はプラ用エポキシパテで補修した。彩色は劣化に強いアクリル絵の具を使用した。間接的に紫外線を浴びていると思われるが、3年経過しても変色はなく、よく見ないと修復箇所は確認できない。

図18 修復された当像の現在（2017年6月撮影）
