2車線道路における交通事故分析

Analysis of Traffic Accidents on Two-lane Roads

本研究では、山口県下の交通事故多発指定箇所の中から国道190号線の小野田市高泊の直線部(標準断面：総断面…24m, 車道幅員…17m, 歩道幅員…7m)を取り上げて、その交通事故発生内容を分析し、交通事故への影響要因を考察し、今後の安全対策につい

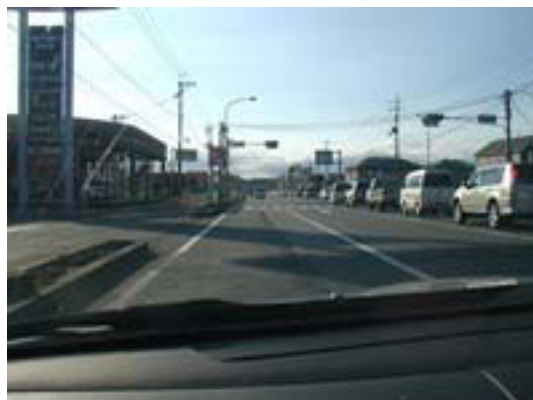
Photo 2 Point (I)

この地点は、規模の大きな交差点の直上流に位置 (下り線 32.13~32.14kp) しており、4 車線区間である。また、路側には自動車販売営業所が立地している(Photo 2, Figure 4 参照)。

追突事故の割合が高いのは、交差点直上流であることが影響していると考えられる。また、出会い頭衝突と右折車と直進車の衝突事故は、路側の店舗への流出入の発生によるものと推察される。

また、これらの事故には、右折車線からの車線変更や、右折車線に滞留している車の間からの右折車の流入などが影響している

①地点Ⅰ：規模の大きな交差点の直上流に位置していることと4車線区間であるためスピードが出しやすいためということから、追突事故が多い。また、路側には自動車販売営業所が立地しており、右折・直進事故も多数発生している。これらのことから交通安全性向上のためには路面マーキングによる車線区分の改善ならびに路側の自動車販売営業所における流出入交通規制の併用策が必要と考えられる。

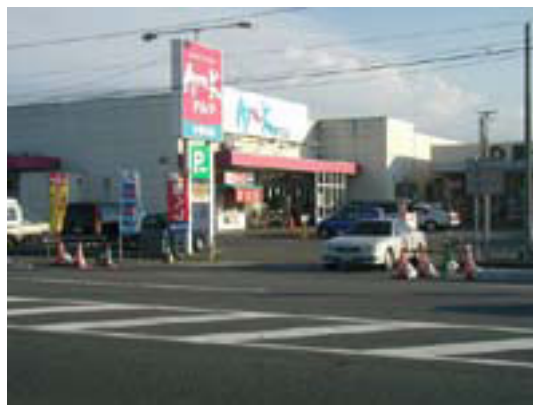
Photo 3 Point (II)

地点Ⅱは、Figure 7 に示すように 32.4～32.7kp 区間の上り線西端(32.27～32.29kp)の区間である。この地点には、現在、路側に大

型商業施設が立地している (Photo 3)。この商業施設が立地したのは平成 11 年であり、また、この年に道路中央部に幅広いゼブラ・マーキングが挿入され、さらに平成 12 年に

この地点では18件の事故が発生しているが、その内、追越・追抜時の事故1件を除いて全て出会い頭衝突事故であり、平成11年以前の総事故件数5件に対して、平成12年以降には13件の事故が発生しており、全て出会い頭衝突事故である。また、事故発生時間帯も、11時以降の商業施設の営業時間帯に集中している。このようなことから、この地点の事故は、路側の大型商業施設からの流

出車両と本線車両との間で生じているといえる。このことは、Figure 9 に示す事故原因についても安全確認不十分が高い割合を占めることからもうなずける。

②地点Ⅱ：路側に大型商業施設が立地しており、その流出入車両による出会い頭事故が多発している。事故原因として安全確認不十分が高い割合を占めていることから、ドライバーの視角の問題や流出タイミングの取り方が難しい等の問題が考えられる。今後は、路側からの本線視覚性の向上、ならびにマーキング改善等の対策が必要である。

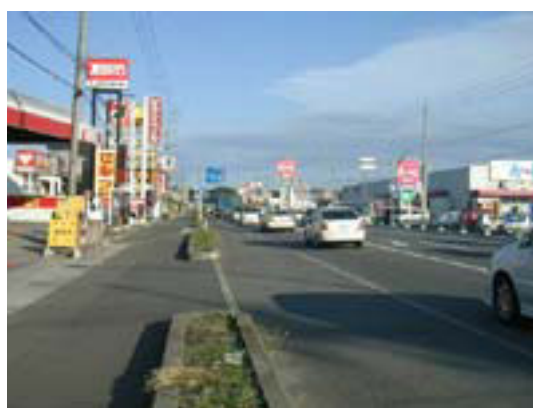
Photo 4 Point(III)

当該地点は上り線信号交差点直下流の32.43~32.47kpの区間である。平成12年に路側にガソリンスタンドが立地するとともにゼブラ・マーキングが挿入された (Photo 4 および Figure 10 参照)。そこで、この地点についても、平成11年までと平成12年以降に分けて事故発生内容を考察する。

容の変化ならびに事故発生場所について詳細に検討したところ、右折車対直進車との衝突事故については、下り車線の右折車線から信号交差点手前のガソリンスタンドに右折流入しようとする車両と上り線直進車との衝突事故が多発する傾向にある。また、追突事故については、交差点通過直後の直進車両のガソリンスタンドへの流入のための減速や、上述の右折車両との輻輳による減速が大きく影響しているものと考えられる。

③地点Ⅲ：平成12年以降路側に立地したガソリンスタンドへの流出入車両に起因する追突、右折車対直進車の事故が増加している。この地点においては、路面マーキングの改良による有効な幅員の使い方などから事故削減の検討をする。

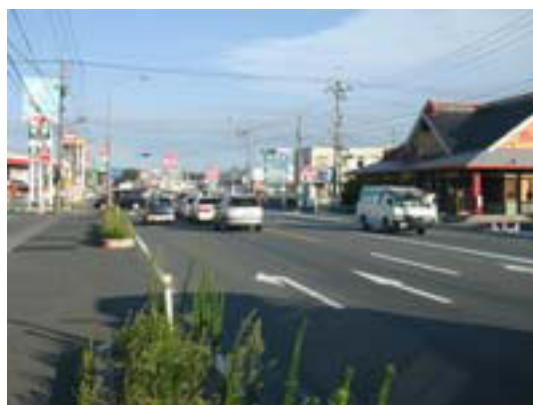
Photo 5 Point(IV)

この地点は、上り線の交差点の直上流の32.52~32.58kpの区間であり、平成11年に中央線のマーキングが変更された。また、直進レーンと左折レーンは明確に分離されないままに車線幅員が拡大され、矢印マーキングによる直進・左折の指示がなされた (Photo 5 および Figure 13 参照)。

このように、当該区間では路面マーキング施工後に交通事故が増加しており、とくに追突事故の多発が目立つが、事後における事故が車線の左折側で多数発生していることから、直進車線と左折車線を明確に分離しない

ままに中途半端な車線幅員を行ったことが影響していると考えられる。すなわち、車線幅員の増加による走行速度の増加と不十分な幅員の中で直進車が無理に左折車の横を通過しようとする事態が誘発されやすくなった結果と推察される。このことは、Figure 15 に示すように、事後における人的事故要因の中で前方不注意と動静不注意が大幅に増加していることから裏付けられる。

④地点Ⅳ：平成11年に中央マーキングの変更がなされたが、直進レーンと左折レーンは明確に分離されなかったことが、その後事故数が増加した原因であると考えられる。今後は広い幅員を活用したマーキング改良により、直進レーンと左折レーンの完全分離を図ることが必要である。

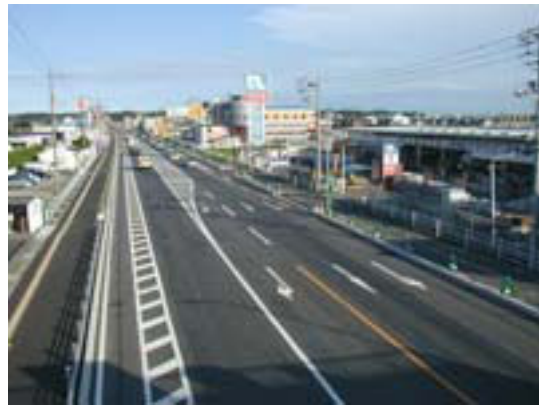
Photo 6 Point (V)

この地点は交差点直上流に位置し (33.11~33.12kp, 下り), 路側に大型ホームセンターが立地している (Photo 6 および Figure 16 参照). また, この地点における交通事故発生件数はとくに高いとはいえないが, 路面マーキング施工の前後で交通事故内容に大きな変化が生じたところから取り上げたものである.

この地点では, 平成 12 年に従来の中央線のゼブラが拡大され, 交差点手前の右折レーンと直進レーンの分離が明確化された. また

交通事故発生件数は, 事前 8 件, 事後 9 件でほとんど変化していない. しかし, 内容的には大きな変化が生じている. すなわち, 事前には追突事故, 右折車対直進車の衝突事故, 出会い頭衝突事故がほぼ同程度発生していたが, 事後においては追突事故は発生しておらず大部分が出会い頭衝突事故 (9 件中 8 件) となっている. このような変化が生じた理由として次のようなことがあげられる.

すなわち, 直進車線と右折車線が明確な分離により, 追突事故と右折車対直進車の衝突

事故の防止効果が向上した. その反面, 車道部の拡大により店舗からの流入車両が右折流出判断が難しくなったこと, また本線上の左折車両が路側寄りに走行するようになり, 左折流出判断も難しくなると同時に, 側帯幅の減少により本線の視認性低下と合流待ちスペースが減少したこと等の影響が考えられる.

⑤地点Ⅴ：事故件数そのものは多くないが路面マーキング変更の変更によって路側商業

施設からの流出入車両が関係する出会い頭衝突事故の占める割合が高くなっている。この地点においても、左折レーンの延長あるいは短縮によって商業施設出入口付近の交通輻輳等を避ける等の対策が必要と考えられる。
