### 第3節 平成30年度 吉田構内(吉田遺跡)の調査

#### 1. 福利厚生施設新営工事に伴う緊急立会調査

調査地区 吉田構内M-18区  
 調査面積 91㎡  
 調査期間 平成31年3月25・26日  
 調査担当 横山成己 水久保祥子  
 調査結果

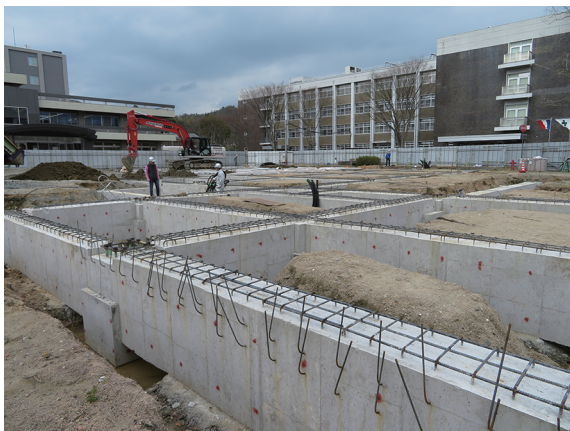
発掘調査中のネットフェンスから工事用目隠しフェンスに付け替えられたため、平地からは工事の様子を窺うことができなくなったが、新営施設の設備関連工事立会が目前に迫った翌年3月15日(金)に、北に隣接する総合図書館1号館3階南側テラスから工事地内の状況を確認したところ、基礎杭と地中梁の配置(形状)が本発掘調査区の形状と異なることに気づいた。直ちに施設環境部に連絡を入れ、同日中に工事現場に入り、被害状況を確認した(写真214・215)。

写真 214 破壊状況の確認(南西から)

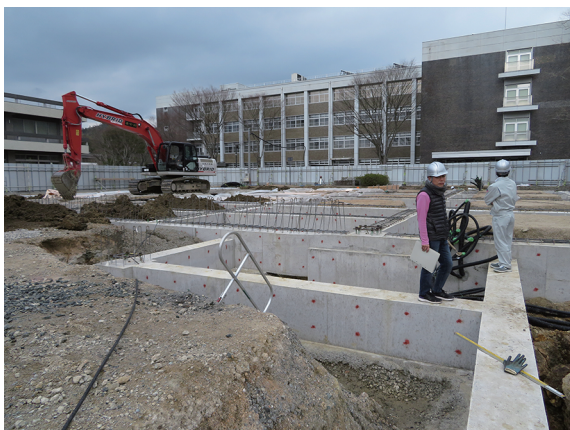
写真 215 破壊状況の確認(西から)

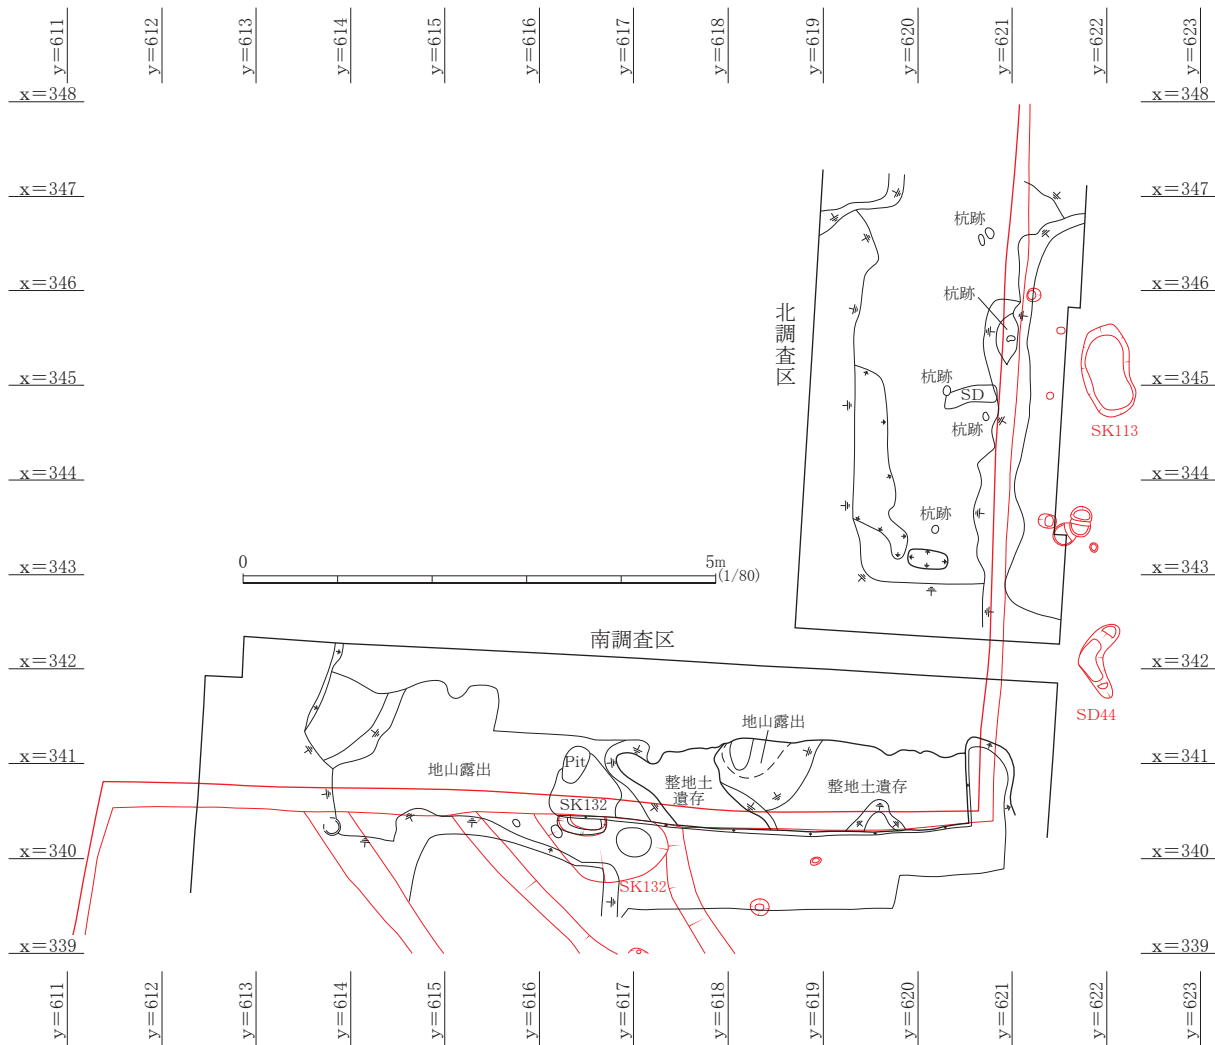
図 48 B区平面図

B区の基礎及び地中梁設置部も同様の状況であったが、地中梁間も掘削が行われていたことから、より破壊が深刻であった。地中梁により区画ができていたため、ここではそれぞれ北調査区、南調査区とする(図48)。工事により掘削面が荒れていたため、まず掘削面の精査を行い、破壊状況を確認することとなった(写真218)。

精査の結果、南区では、本発掘調査南西拡張区北壁の遺存を確認した。調査区外の掘削は、東側で地山直上に設けられた整地土層に止まる部分を確認したが、西側では地山が露出しており、本発掘調査SK132の延長部が上部の削平された状態で検出された(写真219・220)。

北区の削平は更に甚大で、全域で地山が削平を受けていた。検出されたのは溝1条、杭跡6箇所と少数であった(写真222・223)が、本来はさらに複数の遺構が存在した可能性がある。

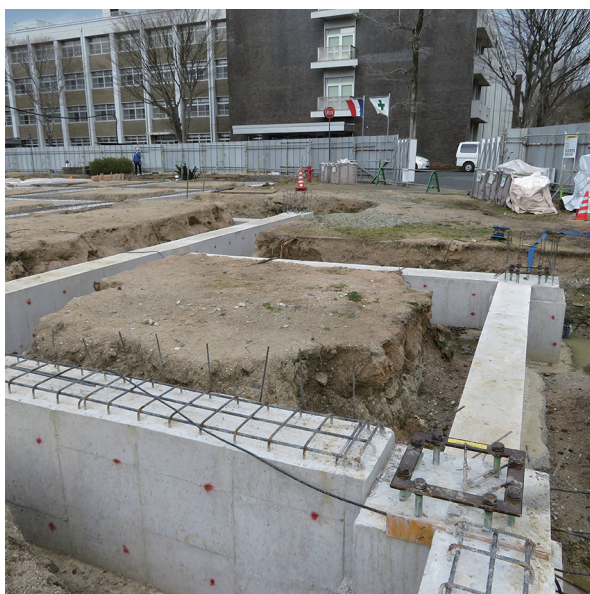
A区の破壊部は基礎及び地中梁設置部に限られており(写真216)、梁間は島状に残されていたが、梁部の掘削は遺構検出面である地山まで及んでいた(写真217)。遺構の破壊が推定されたが、すでに構造物が設置されていることから調査を断念した。

写真 216 A区の状態 (南西から)

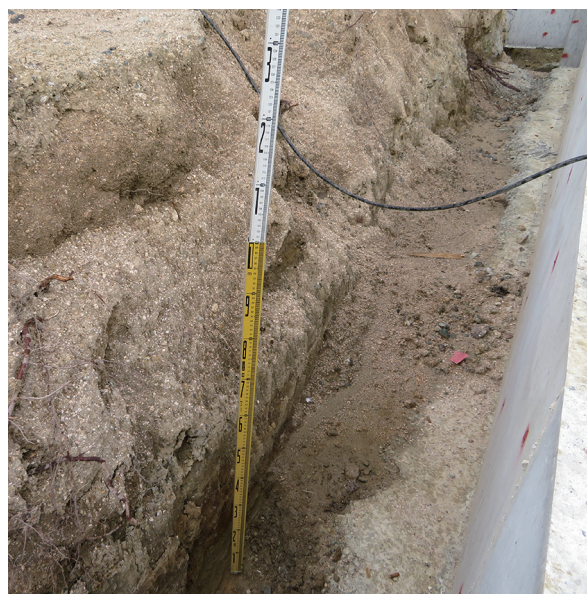
写真 217 A区の工事掘削状況 (西から)

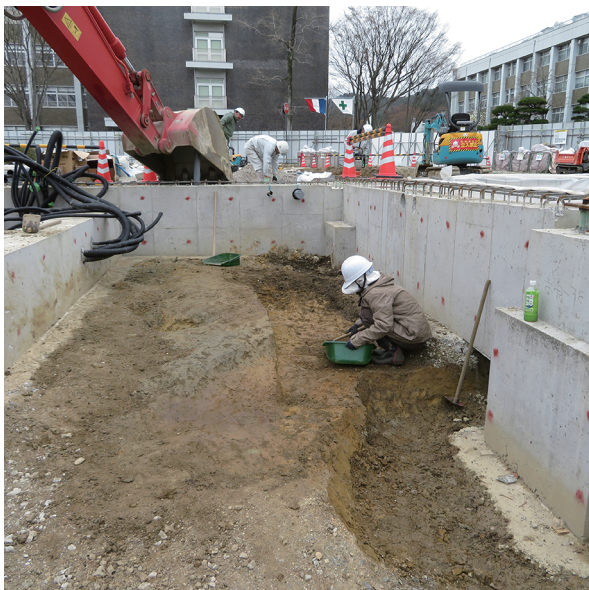
写真 218 B区南調査区作業風景 (西から)

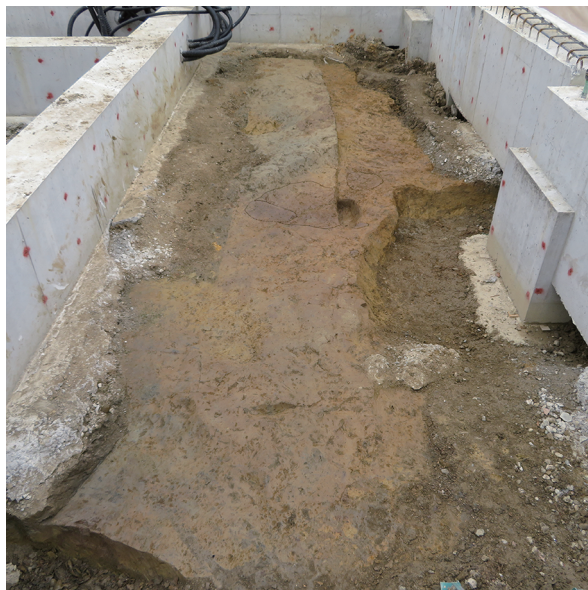
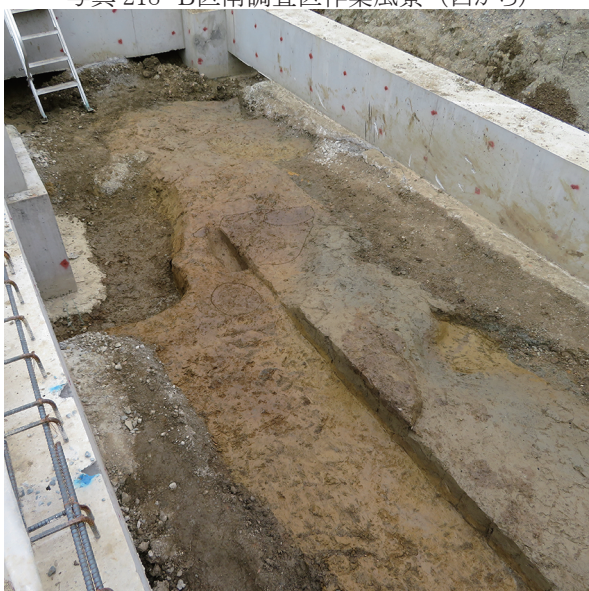
写真 219 B区南調査区遺構検出状況 (西から)

写真 220 B区南調査区遺構検出状況 (南東から)

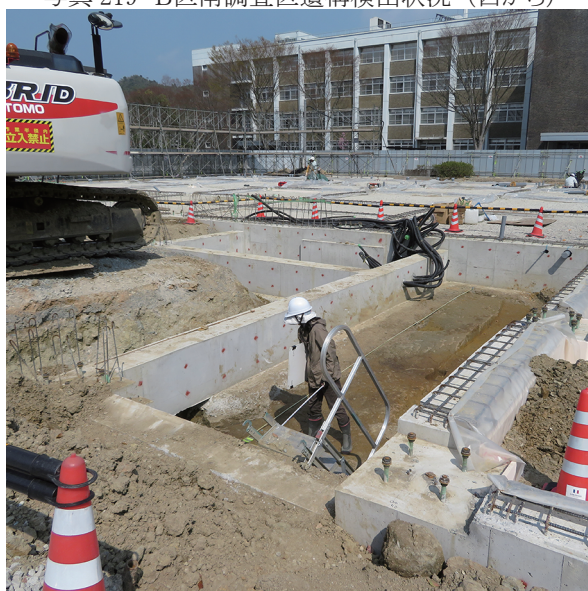
開発請負業者に確認したところ、地中梁間はそのまま埋め戻すとのことであったため、遺構検出後は写真撮影を行い、本発掘調査区と合成できるように遺構平面図(1/20)を作成し(写真221)、調査を終えることとなった。

写真 221 B区南調査区作業風景 (南東から)

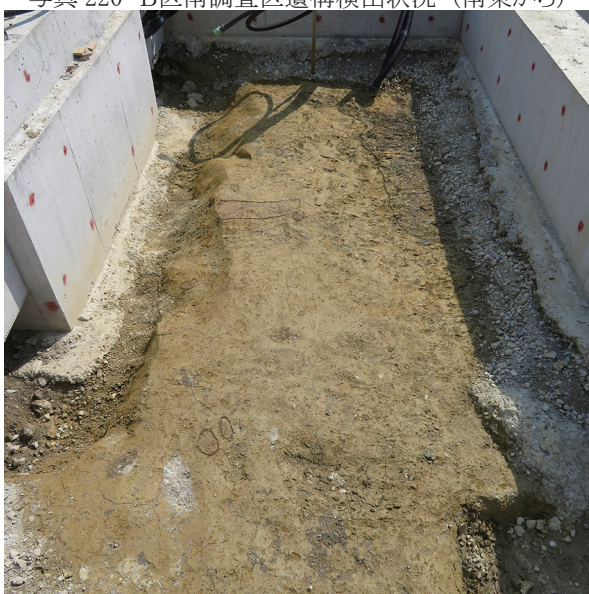
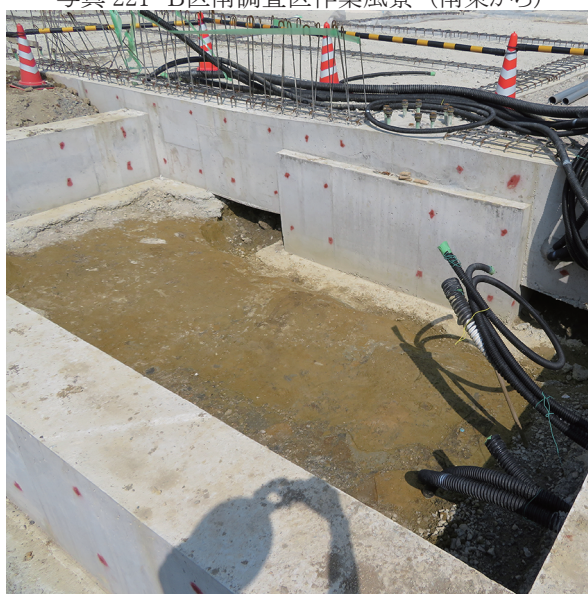
写真 222 B区北調査区遺構検出状況 (北から)

写真 223 B区北調査区遺構検出状況 (南西から)

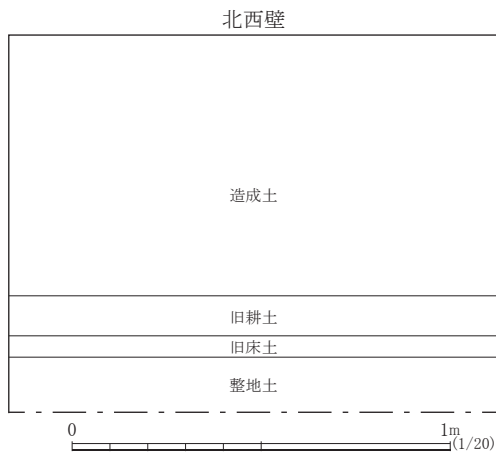
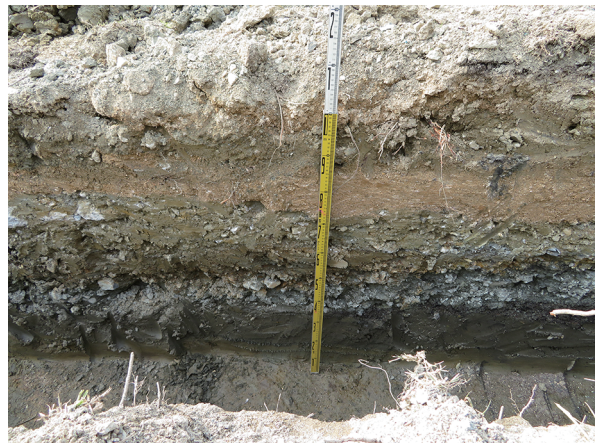
図 50 土層断面柱状図

調査の結果、70cmの造成土の下に、層厚10cmの暗灰黄色(2.5Y5/2)シルト(旧耕土)、層厚5cmの灰黄色(2.5Y6/2)シルト(旧床土)、層厚10cm以上の灰黄色(2.5Y6/2)シルトに明褐色(7.5YR5/6)シルトが混ざる(整地土)が確認され(図50、写真225)、掘削全域で整地土の下位にある地山(遺構検出面)に到達していないことを確認し、調査を終了した。

写真 225 北西壁土層断面 (南東から)

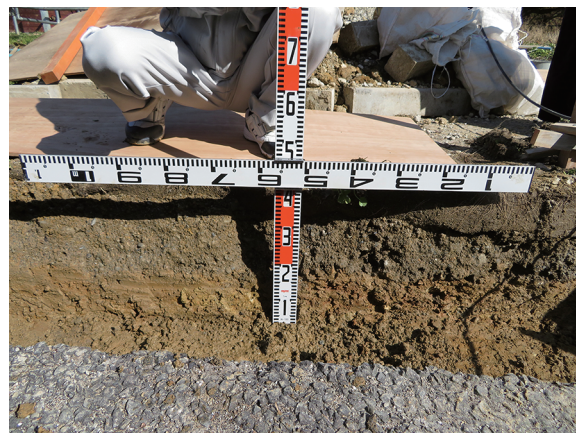
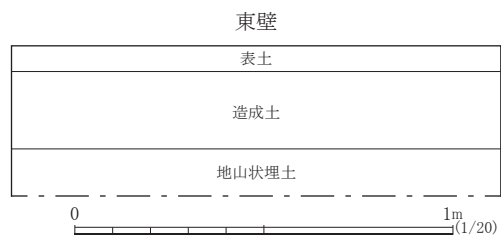
図 52 土層断面柱状図

掘削は40cmの深度で、調査の結果、現地地表下27cmまでが表土及び造成土で、下位には暗褐色(10YR3/3)と明黄褐色(10YR6/6)のシルトが混ざり合う地山状の土層が確認された(図52、写真226)。昭和41年の発掘調査後の土地改変の状況が不明であるが、地山状土が調査区の埋め戻し土である可能性も排除できない。今後も慎重な対応が求められる。

写真 226 東壁土層断面(西から)

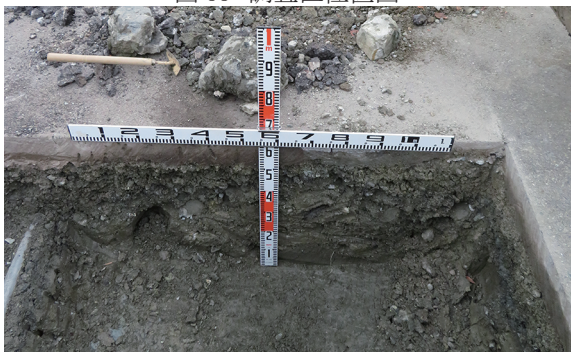
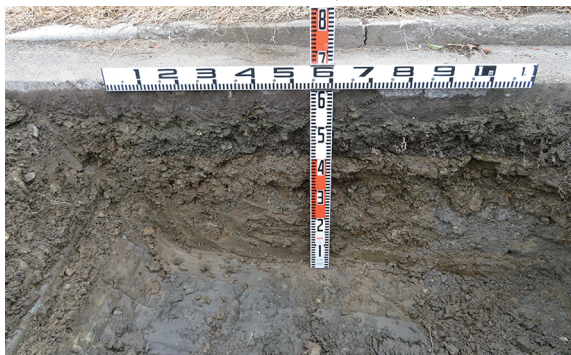
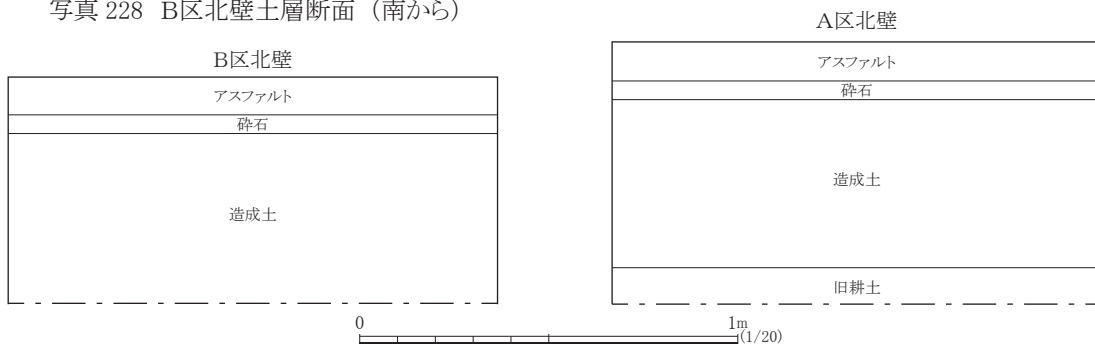
図 54 土層断面柱状図

基礎掘削は南北2箇所(A・B区)で行われた(図53)。A区では現地地表下60cmに旧耕土とみられる灰色(10Y4/1)シルトを確認したが、B区の掘削は造成土内に止まった(図54、写真227・228)。

写真 227 A区北壁土層断面(南から)

写真 228 B区北壁土層断面(南から)

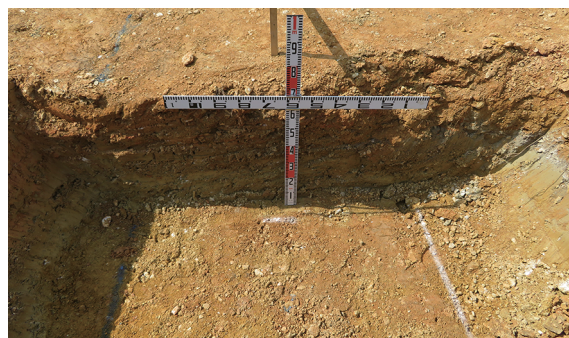
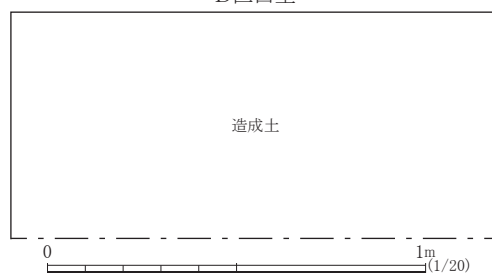
図 56 土層断面柱状図

実際の掘削は基礎設置部5箇所で行われ、いずれも造成土内に止まることが確認された(図56、写真229・230)。

写真 230 D区北壁土層断面 (東から)

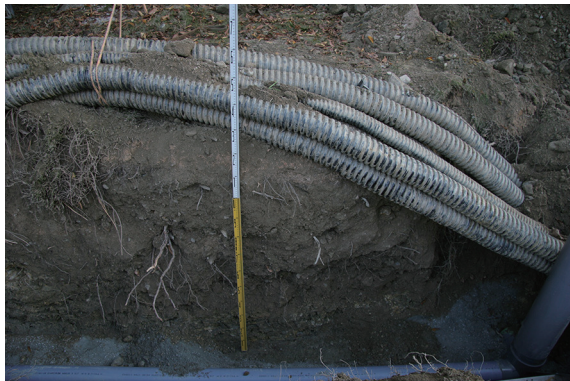
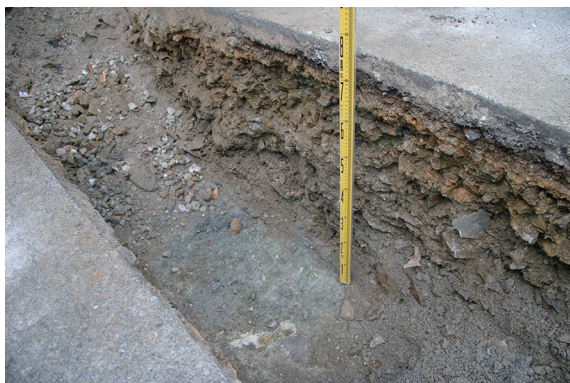
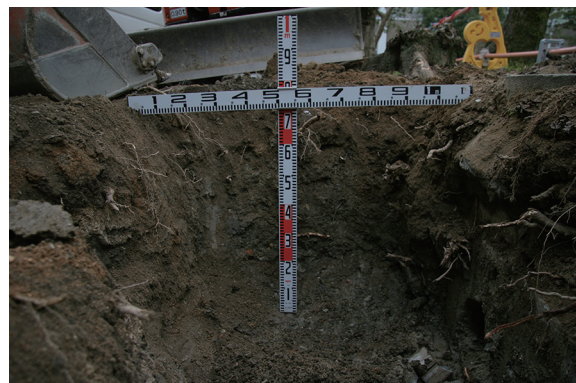
A地点は現地地表下140cmまでの掘削で全て造成土の範囲内であった。B地点の掘削は現地地表下75cmで、アスファルト敷の裏込めの礫層(層厚約30cm)、その下層に造成土が確認された。C地点は現地地表下75cmの掘削で全て造成土であった。

写真231 A地点(北から)

写真232 B地点(南西から)

写真233 C地点(北から)

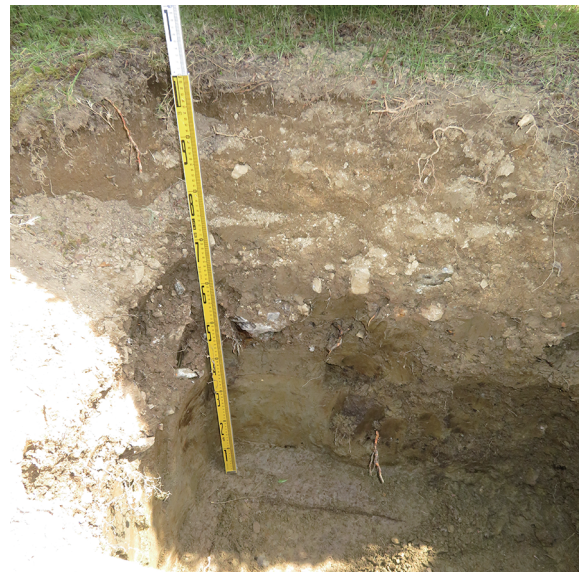
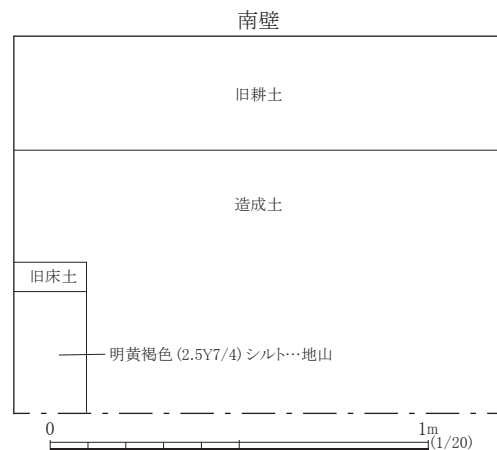
図 59 土層断面柱状図

工事計画地が斜面地であったことから、実際の掘削は現地表下100cmに及んだ。調査の結果、掘削範囲の大部分は表土下が造成土であったが、南東端部において現地表下60cmに層厚8cmの旧床土、下位に明黄褐色(2.5Y7/4)シルト(地山)が遺存することを確認した(図59、写真234)。

写真 234 南壁土層断面 (北西から)

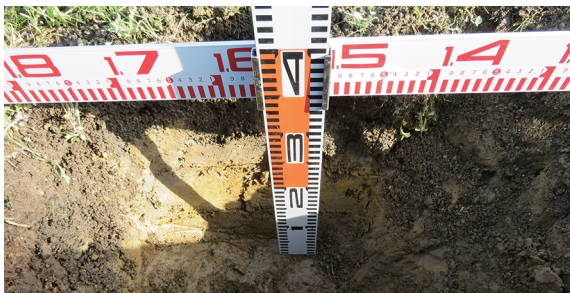
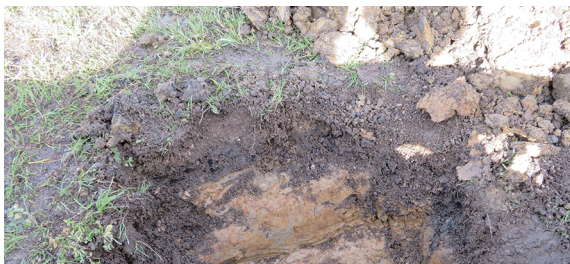
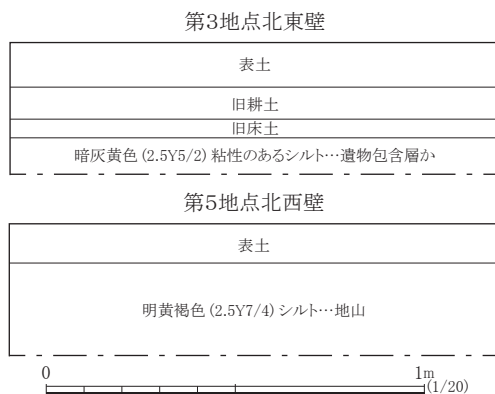
図 61 土層断面柱状図

調査の結果、第1・2・4地点では造成土内に収まっており、第3地点では表土下に層厚8cmの旧耕土、層厚5cmの旧床土、層厚10cm以上の暗灰色(2.5Y5/2)シルト(遺物包含層か)が確認され(図61、写真235)、第5・6地点は表土直下に明黄褐色(2.5Y7/4)シルト(地山)を確認した(図61、写真236)。工事業者に慎重な対応を指示し調査を終了した。

写真 235 第3地点北東壁土層断面(南西から)

写真 236 第5地点北西壁土層断面(南東から)

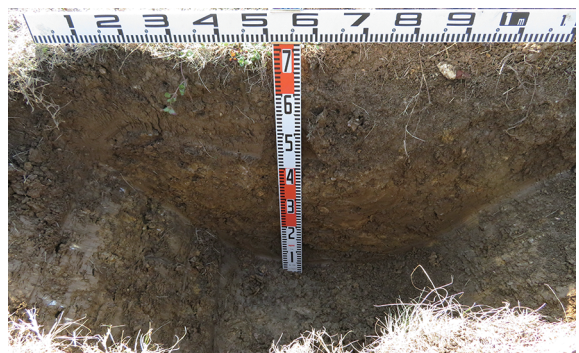
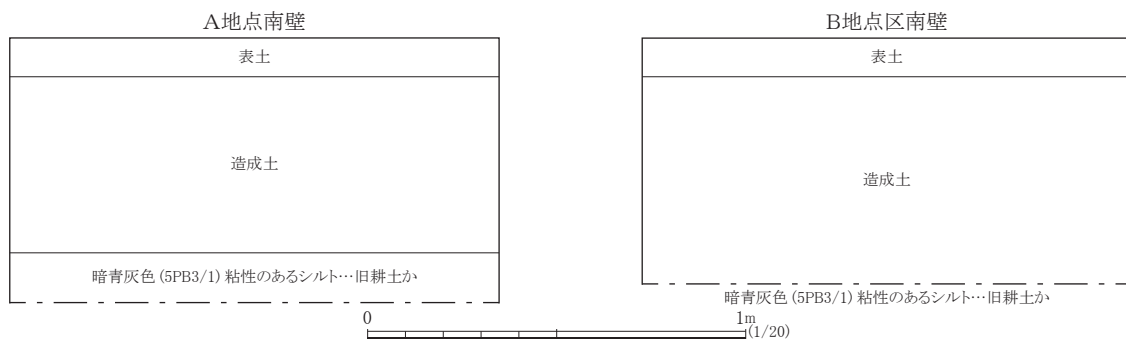
図63 土層断面柱状図

掘削は長さ65m、幅50cm、深さ70cmの規模で行われ、調査の結果、工事地の東側(A地点からB地点)で造成土下に水田の旧耕土を確認したが、以西は造成土内に止まった(図63、写真237・238)。

写真 238 A地点南壁土層断面(北から)

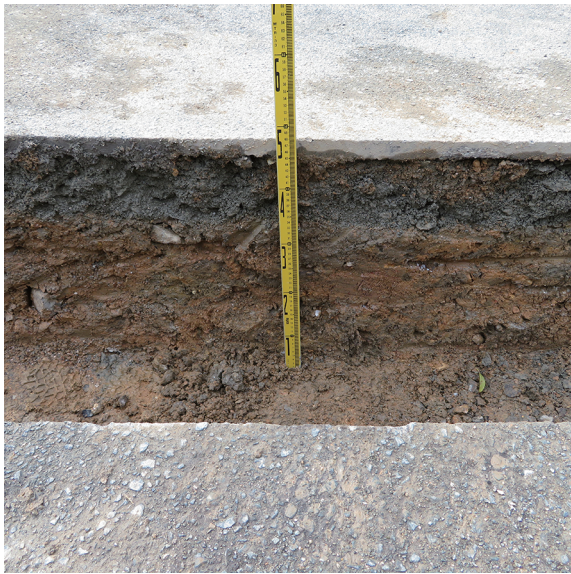
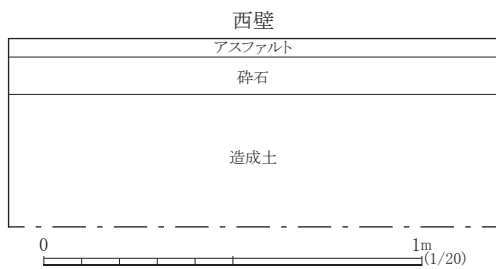
図 65 土層断面柱状図

調査の結果、掘削はいずれも造成土内に止まることが確認された(図65、写真239)。

写真 239 調査地点西壁土層断面(東から)
