山口市・興隆寺 釈迦堂文殊菩薩坐像 台座復元に関する研究 - 分析編 -

Study about Restoration of Shaka-dou Monju Bodhisattva Sitting Statue
Pedestal in KOURYUJI Yamaguchi City – Analysis –

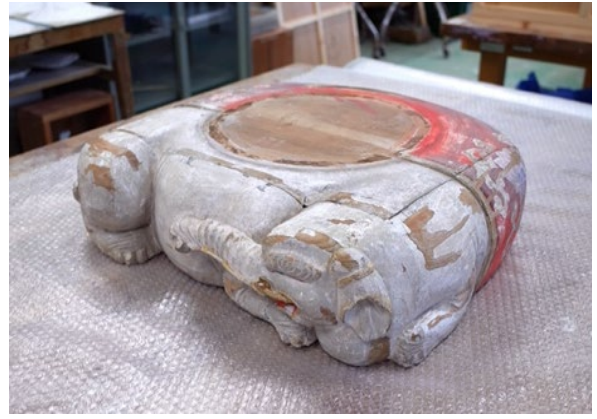
図1 白象台座 (全体)

額縁のように枠部材を四方で組んだ仕口で構成している枠組構造である。その枠内側に甲板を嵌め込み、隅木で固定している。その隅木は接着跡を残して亡失している。また、枠組の

前面と背面では異なる仕口がみられる。白象彫刻のある前面の仕口は隅木もなく釘などの打ち込みもない。これらのことからホゾ組が用いられていると推測する。背面は、枠部材を隅木のみで接合している。枠部材に隅木を接着し、釘で補強しているが、釘は後補によるものか判断がつかない。白象彫刻を施している前面枠部材、背面枠部材の隅木、甲板はそれぞれ二材の摺合接(芋矧ぎ)となっている。

- ・ 枠組の前面、背面とも緩みはないが、後補で背面仕口の隅木を木ネジ締めで補強している。
- ・ 後補で枠内部に木ネジ締めで中棧を追加している。
- ・ 後補で左右枠材内側にそれぞれ木ネジ締めで棧を追加している。
- ・ 甲板と枠の接合は遊離している。
- ・ 甲板の矧ぎ目部は遊離している。

次に各台座について詳細にみていく。白象台座は、柾組が前後で異なる仕口で制作されている。背面側の仕口が特徴的で、柾部材同士は接合しておらず、隅木による接着のみで接合されている。隅木はホゾ組などの接合の強度を保つために補助的な役割として付加するものであるため、主要な仕口に単独で用いることは珍しい。そのため、当然のごとく強度が不十分である。また、その隅木が二材の矧ぎ合わせによってつくられていることも強度を保つという観点から通常では考えられない手法である。そのため後々、矧ぎ切れをおこし柾組に強度上の問題が発生してしまうことは想像に容易い。

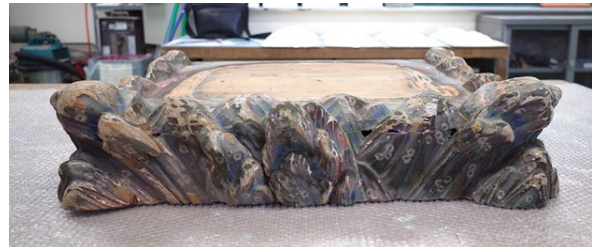
図3 岩台座 (全体)

枠組構造で、枠部材の上部で甲板をすみ打付接で固定している。さらに隅木で補強しているが、その隅木は全て亡失している。枠四方の仕口についても、同様に目視ではすみ打付接であると推測できる。枠四方内側の四隅の隅木は全て亡失している。それから、台座の枠組本体の前面、左右面とその上部には彫刻を施すための部材が各所に接着されている。そして、甲板は三材の摺合接でつくられている。

- ・ 甲板は三材とも矧ぎ面で遊離している。
- ・ 後補で中棧を木ネジ締めで追加している。
- ・ 隅木は全て亡失し、接着跡のみ残る。
- ・ 前面と左右面とその上部に接着されている部材は亡失しているものや後補で入れ違いになっているものが確認できる。

そして、岩座については、12mmの薄板で柾が組まれており、後補されるまで中棧がない状態であった。そのため元々の構造としては全体の大きさに対して強度的に貧弱という印象を受ける。岩台座の上に白象台座が重なりその上に普賢菩薩像が座しており、中棧なしの12mm厚の甲板だけではそれらの荷重を支えるには強度が不十分であろう。また、岩彫刻が施されている部材は柾組本体への接着のみで矧ぎ合わせされ、接着剤の劣化により剥がれ落ちている箇所がみられる。彫刻が複雑に入り組んでいるため、彫刻の邪魔をしないようにホゾ加工を1つ1つに施すことは難儀である。それを考慮すると、矧ぎ合わせするのではなく一材で部材を制作し、柾を組み上げる方法が最良であったと思われる。

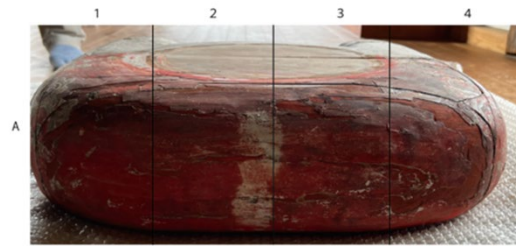
図 15 白象台座背面

正面の白象台座の部分については、白象の口の中に紅が塗られており、その口の周りは金箔が貼られている。体の部分は白色顔料で塗られている(図14)。背面は全面と同様に白色で塗られた表面の上から赤色で塗られており、縹模様が描かれていたが剥落が激しかった(図15、16)。側面については白色の部分と赤色の部分

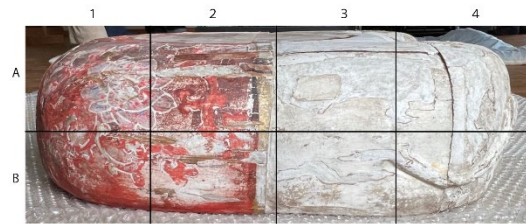
図 16 白象台座側面

に二分されている（図 16）。白象台座の像全体に塗られた白色顔料については木彫に和紙が貼られた上から塗られている。当初、乾燥と経年劣化のため剥落が激しく、剥落止めの膠を使って定着させた（様式編にて詳しく説明：上原・馬場, 2024）。

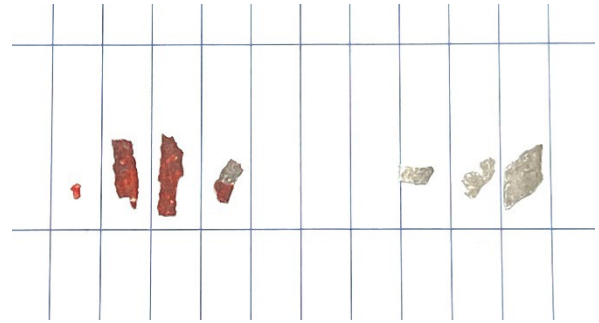
図 20 白象台座からの剥落片

象からの剥落片については視認できる色味として赤色と白色であり、これは上記の図 13 にあるように白色部分と赤色部分に二分された見た目と一致する。また、図 21 における岩座からの剥落片については白色部分と赤色部分に加えて暗緑色の剥落片があり全体に緑青や黒で覆われた岩座全体の一部の暗緑色の部分が剥がれたと理解できる。ただし剥落部分は白象からと岩座からの剥落が混ざってしまった部分もある可能性がある。

白象台座から剥落した小片は主に青色部と赤色部からなる（図 26a）。青色部と赤色部いずれからもカルシウム炭酸塩由来と推定されるカルシウムと炭素が検出された（図 26b, c）。これは下地に貝胡粉が使用されていたことを示唆する。

EDS 分析の結果、青色部からは主に珪素、カルシウム、アルミニウム、硫黄、ナトリウム、カリウム、少量の鉄、マグネシウム、炭素が検出された（図 26b）。一方、赤色部からは水銀と硫黄の強いピークが検出された（図 26c）。これらの結果は、岩座の青色、赤色の剥落小片から得られた結果と類似している。したがって、白象台座には青色顔料としてウルトラマリンブルー（もしくは青金石）、赤色顔料として人工水銀朱（もしくは辰砂）が使用されたとはいえる。

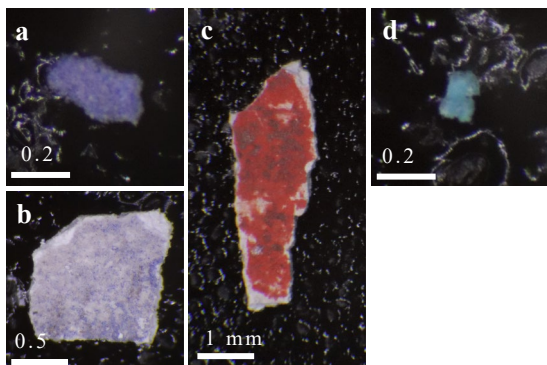
図 22 岩座から剥落した小片

岩座から剥落した小片には、青色 (図 22a、b)、赤色 (図 22c)、緑色 (図 22d) を呈するものがみられた。各小片から得られた半定量分析

岩座から剥落した小片の化学分析結果から、赤色小片に辰砂もしくは硫化水銀、青色小片に青金石もしくはウルトラマリンブルー、緑色小片に孔雀石（緑青）が使用されたと考えられる。

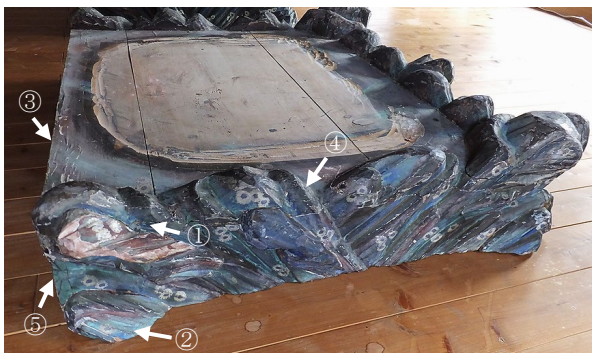
図 24 岩座における試料採取箇所①～⑤

図 24 にみられるように岩座には色調の異なる青色～緑色の部分がある。これらを検討するため、図 24 に示す岩座表面の①～⑤の箇所から直接試料が採取された（採取者：馬場良治）。採取された試料は微小片～粉末状である。肉眼でみられた青色～緑色の色彩は、青色と緑色部の割合によって変化するように見受けられる。実体顕微鏡下で観察した結果、試料には青色もしくは緑色のものに加え、青色と緑色が不規則に混在したものが存在する（図 25）。図 24①～⑤の小片から得られた分析結果は、いずれも同じ傾向を示したため、代表的な結果のみを図 25 に示す。
