博士論文

河川堤防の被災特性を踏まえた設計及び維持管理に関する研究

A Study of the Design and Maintenance of River Levees Based on Damage Characteristics

佐古 俊介

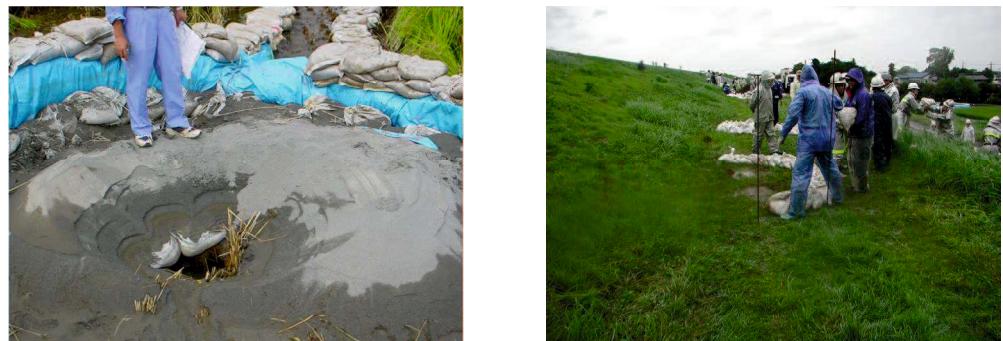
写真3.2.1 被災の状況²⁾（左 図3.2.4中、写真①の箇所、右 図3.2.4中、写真②の箇所）

平成 13 年（2001 年）9 月に埼玉県加須市大越地先の利根川右岸 139k 付近の河川堤防において、透水性の堤体と基礎地盤に起因する大規模な漏水と噴砂が発生した（写真 3.2.1）。現地の堤防は、堤高約 12m、敷幅約 100m と、我が国で有数の規模の河川堤防であり、仮に決壊した場合、その氾濫水が埼玉県を流下し東京都まで達するため、首都圏が壊滅的な被害を受ける恐れがある。そこで、この箇所を含む利根川上流の右岸堤防については、「首都圏氾濫区

漏水箇所では、堤内地で2箇所の噴砂を伴う基盤漏水と堤内側小段からの堤体漏水が発生した。漏水箇所と堤防の位置関係を図3.2.4および図3.2.5に、漏水状況を写真3.2.1に示す。

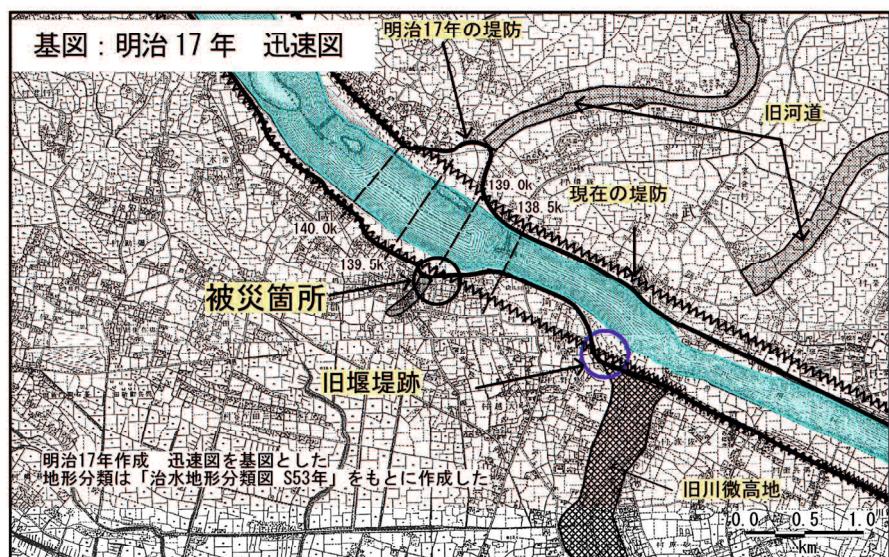
図 3.2.6 明治 17 年当時の堤防と現在の堤防の比較⁷⁾

被災箇所の地形について、旧地形図(明治 17 年 (1884))と現在の地形図(平成 13 年 (2001))をもとに、漏水箇所付近の堤防法線の変化を整理した。これによる、漏水箇所は明治 33 年 (1900) 改修計画策定以前に存在した旧堤と現在の堤防の法線が斜めに交差する位置に相当し、堤体内における旧堤の位置が上下流方向で異なる状況にあることが推察された。

また、地元の古者の話によれば、対象箇所付近は以前から、大きな洪水があると度々堤内地で漏水が発生していたことがわかり、もともと基盤漏水が発生しやすい地盤条件にあったことがわかった。

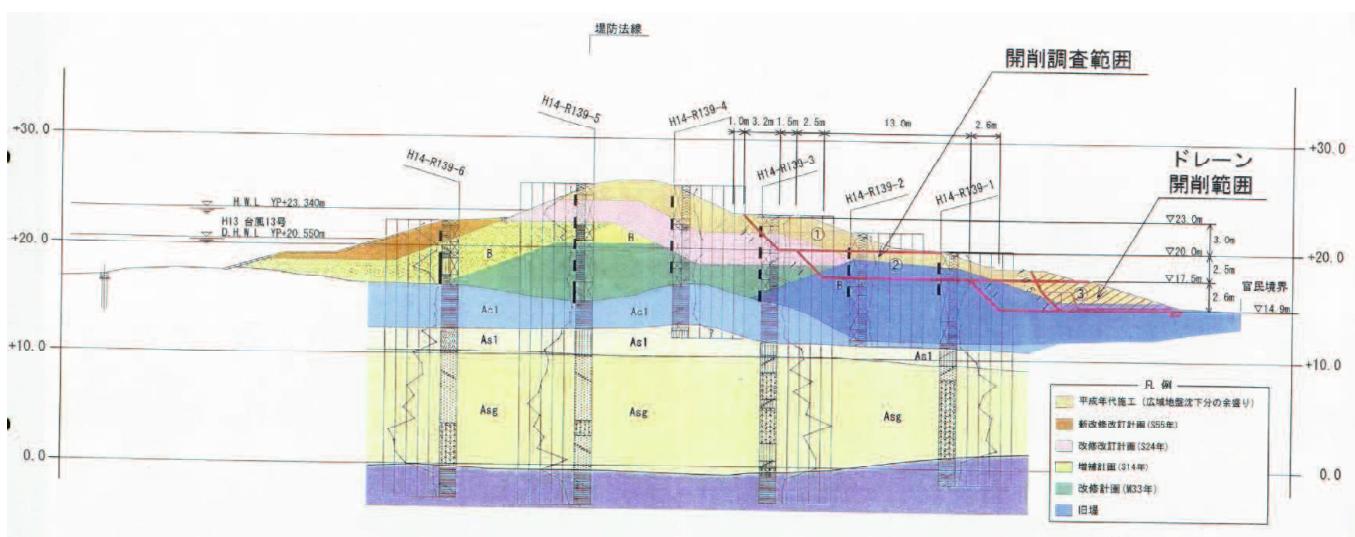
図 3.2.18 堤防の開削調査箇所断面図

- ① 開削調査の結果、全体に不均質な堤防である。堤体材料は、各築堤年次により異なり、被災断面では、改修計画（明治33年（1900））の堤体の周辺部及び改修改訂計画（昭和24年（1949））の堤体材料は砂質土を主体とし、他の築堤年次の築堤材料は粘性土で構成される。（図3.2.18参照）
- ② 上流側第2段階目と3段階の開削面に改修計画（明治33年（1900）以前の旧堤防と思われる堤体土が確認された。旧堤防と考えられる堤体の高さは、下流側の旧堰堤跡の高さと比較しても、妥当な高さである。（図3.2.19～図3.2.20参照）
- ③ 旧堤防は、開削面に現れた形状より、のり尻の道路に沿う方向にあると考えられる。（図3.2.21参照）
- ④ 改修改訂計画（昭和24年（1949））の築堤盛土は、特に不均質で、湊深工事の配管のフランジが確認されたほか、菓子袋等ゴミが混在している。
- ⑤ 堤体の湧水箇所は、下部は粘性土を主体とする盛土、上位は不均質に砂を湿る礫湿りロームで覆われている。そして、その間に、かつての工事用道路と推察される空隙の多いローム質砂礫が厚さ0.6m、幅5mでほぼ水平に分布している。

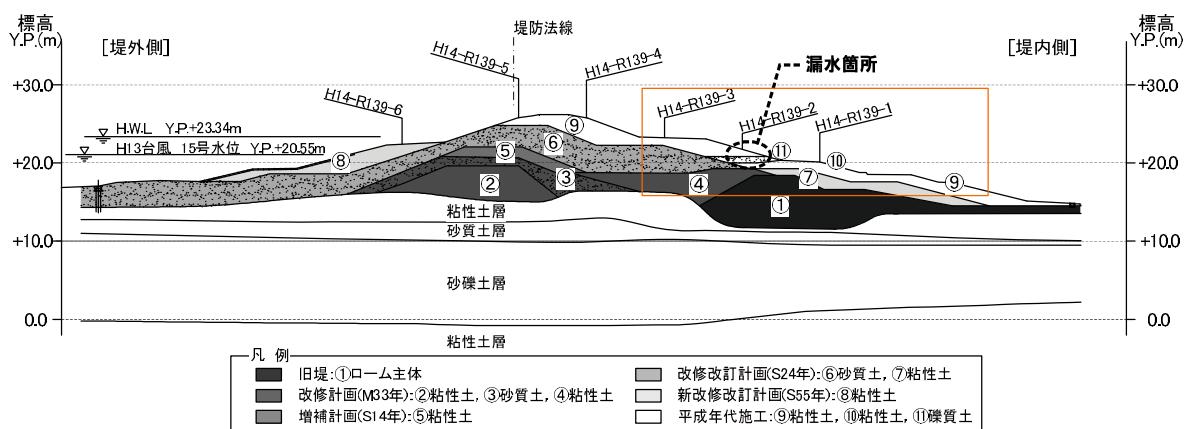
図 3.2.22 被災箇所の堤防の土質構造⁷⁾

被災断面では、改修計画(明治 33 年 (1900))の堤体の周辺部及び改修改訂計画(昭和 24 年 (1949))の堤体材料は砂質土を主体とし、他の築堤年次の築堤材料は粘性土で構成される。被災箇所の堤防の構造は、堤内側に、改修計画(明治 33 年)以前の旧堤防があり、その堤外側に、この改修計画の堤防が築堤された。その際、旧堤防との間は、凹地になるため、埋められたと考えられる。そして、堤頂部に増補計画(昭和 14 年 (1939))の嵩上げ、改修改訂計画(昭和 24 年 (1949))の堤体断面の拡大、新改修改訂計画(昭和 55 年 (1980))の堤外側の小段の拡幅、そして、広域地盤沈下対策の平成年代施工(一部、昭和 63 年度 (1988) 施工)が行われたと推察される。なお、増補計画(昭和 14 年 (1939))の築堤は、堤内側に旧堤防の盛土があるため、この断面では堤頂部のみの嵩上げになったと考えられる。(図 3.2.22 参照)

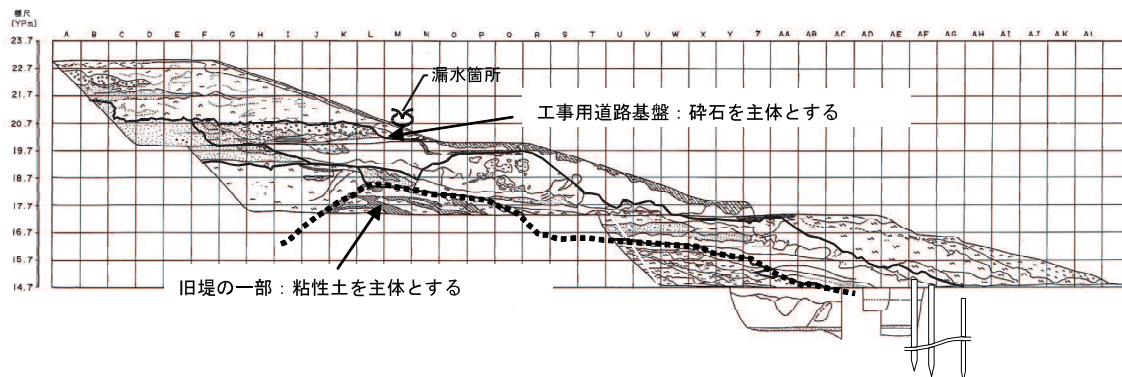
図 3.2.23 堤内側のり面の開削調査結果⁷⁾

過去の文献調査と開削調査結果からは、粘性土を主体とする旧堤（明治33年（1900））の堤体の周辺部に、砂質土主体の改修改訂計画（昭和24年（1949））の堤体が表腹付けされ、他の嵩上げを行った築堤年次の築堤材料は粘性土で構成されていることが分かる。

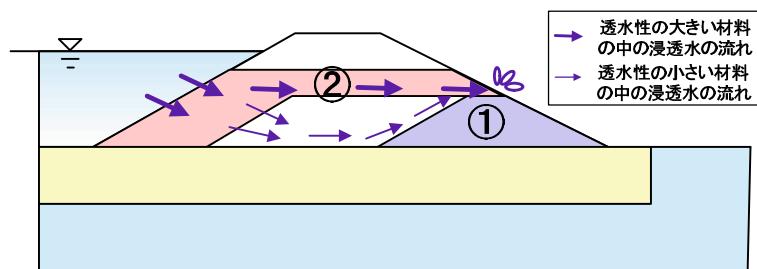
図 3.2.26 堤体漏水のメカニズム

これらの調査結果より,堤体漏水箇所は明治 33 年 (1900) 以前の旧堤とその後に築造された新堤が交差する場所に合致し,粘性土を主体とする旧堤が堤内側のり尻付近に出現するという土質構造の特徴があり, 堤体内に浸透した降雨か河川水が旧堤で堰上げられ (図中①), 嵩上げ, 拡幅により施工した旧堤上部の比較的透水性が高い土が分布する小段付近において漏水が発生 (図中②) したものと考えられた.

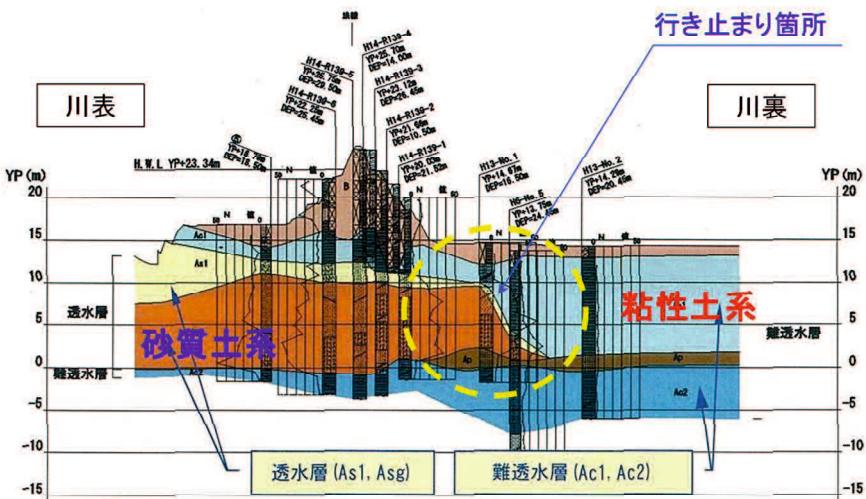
図 3.2.27 被災箇所の地質断面図⁷⁾

堤体漏水と同様に, 過去の文献調査やボーリング調査結果, 開削調査結果より堤体漏水箇所の被災メカニズムについて推定を行った. 被災箇所のボーリング調査結果によると, 基礎地盤に分布する透水層は, 堤外側から堤内側に連続して分布するものの, 堤内側に向かって次第に層厚が薄くなって消滅する, いわゆる “行き止まり型” の土質構造を呈している.

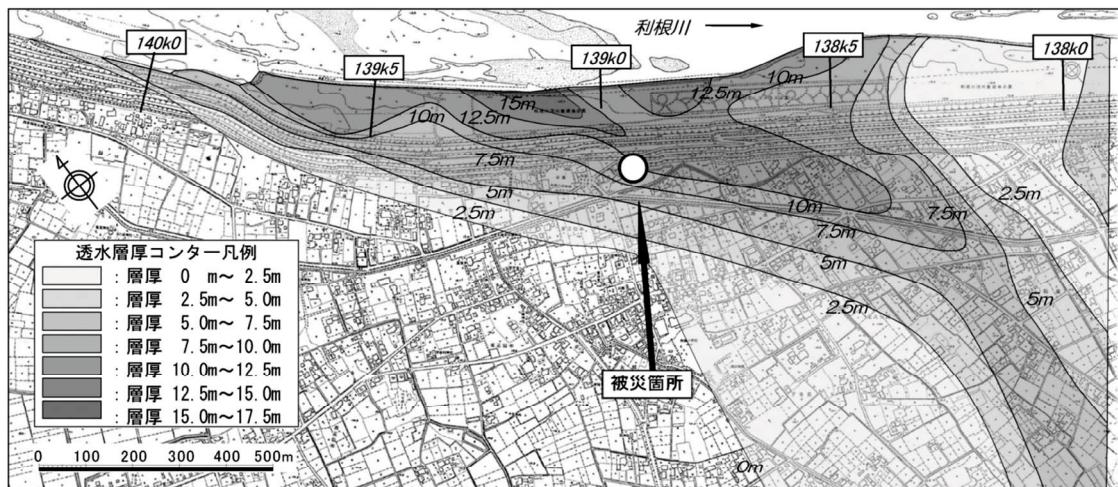
図 3.2.28 被災箇所の透水層の平面分布⁷⁾

被災箇所周辺部のボーリング調査結果によると、被災箇所付近の透水層の分布状況は、被災箇所上流側から被災箇所にかけて狭く、下流側にかけて序々に広がっていく土質構造を持っていることが分かつており、このことは、被災箇所周辺の基礎地盤構造は行き止まり型地盤を形成していることを裏付けている。

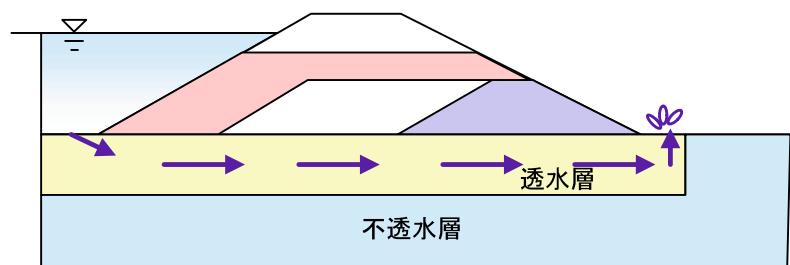
図 3.2.29 基礎地盤漏水のメカニズム

これらのことから、基礎地盤の土質構造からみて透水層内の水圧が堤内地側で上昇しやすい条件下にあったこと、そのため“行き止まり型”の土質構造となり、堤内地において被覆土層の下面に高い水圧が作用することで被覆土層を通って水が砂とともに湧出したものと考えられる。

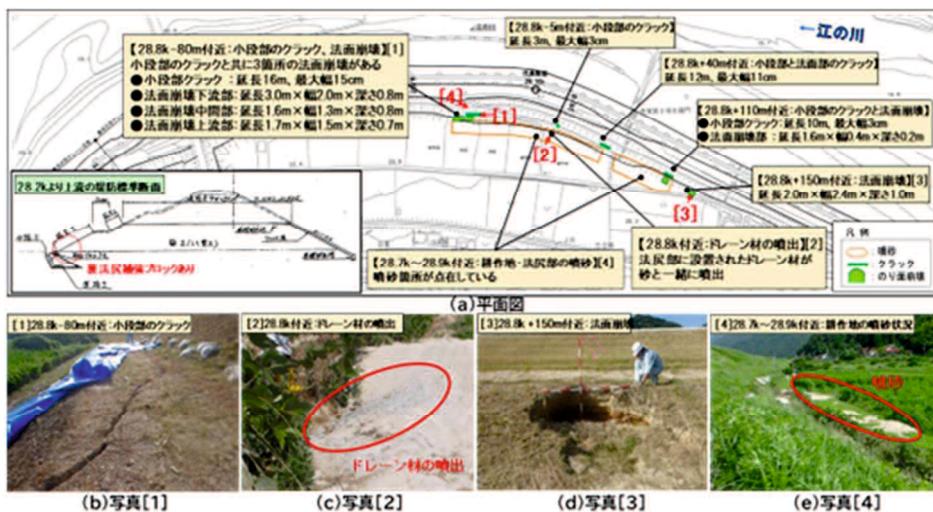
図3.3.7 28.4k～29.0k（上流側）の被災状況⁸⁾

28.4k～29.0k（上流側）の被災箇所としては、下流から28.8k+80m付近の小段部に延長16m、最大幅150mmのクラック（写真[1]）と3箇所ののり面崩壊、28.8k付近の小段部に延長3m、最大幅30mmのクラックとのり尻部に設置された置換工の碎石が基礎地盤材料の砂とともに噴出（写真[2]）、28.8k+40m付近の小段部とのり面に延長12m、最大幅11cmのクラック、28.8k+110m付近に小段部のクラックとのり面崩壊（延長1.6m、幅0.4m、深さ0.2m）、28.8k+150m付近にのり面崩壊（延長2.0m、幅2.4m、深さ1.0m）が見つかっている（写真[3]）。さらに、28.7k～28.9kの堤内地の耕作地においては、のり尻部の噴砂（写真[4]）が点在している。

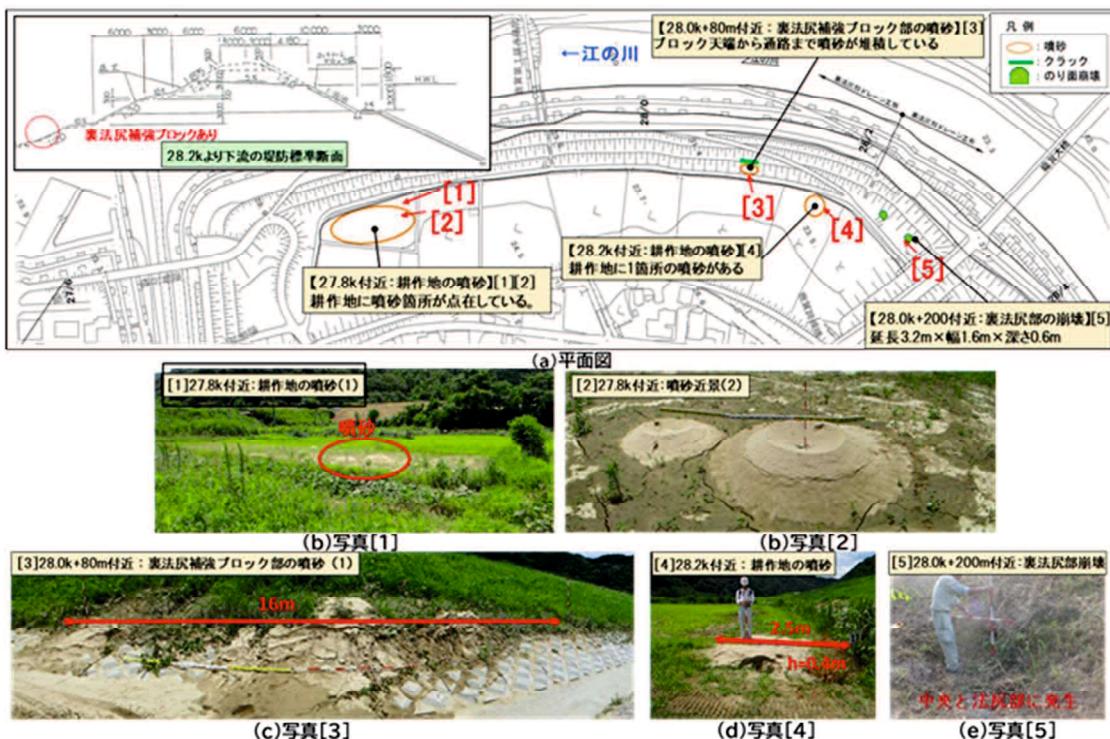
図 3.3.8 27.8k～28.4k（下流側）の被災状況⁸⁾

また、27.8k～28.4k（下流側）の被災箇所としては、下流から27.8k～28.2kにかけての堤内地に噴砂箇所（写真[1], [2]）が点在し、28.0k+80m付近の小段部に延長13m、最大幅50mmのクラックと裏ののり尻補強ブロック部の天端から通路まで噴砂が堆積（写真[3]）している。加えて、28.2k付近の堤内地に噴砂（写真[4]）、28.0k+180mと200m付近に裏ののり尻部ののり崩れ（写真[5]）が見つかっている。

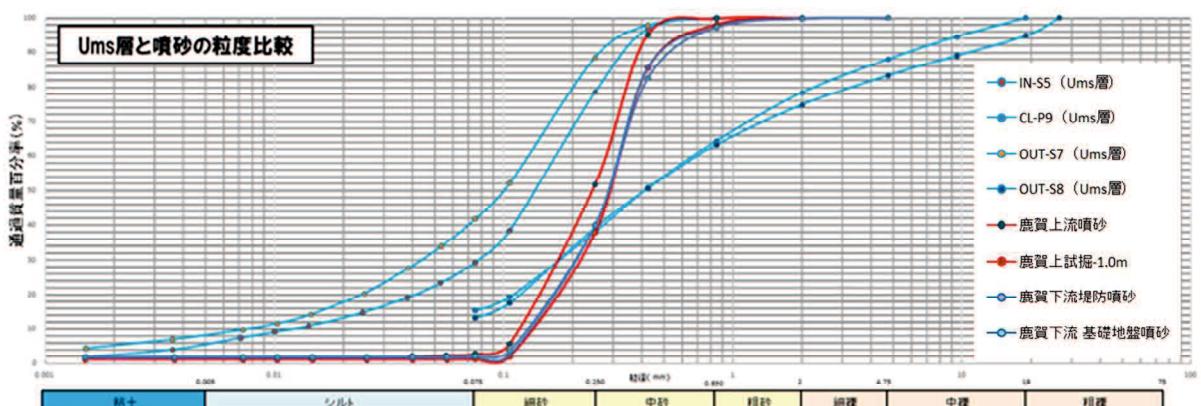
図 3.3.12 Ums 層と噴砂の粒度分布の比較⁸⁾

その結果は概ねボーリング結果を裏付けるものではあった。噴砂の粒径加積曲線と一致する粒径加積曲線の土層はなかったが、基礎地盤の地表面付近に分布する Ums 層の粒径加積曲線が噴砂に近い傾向を示している。また、堤体下位に分布する Bsc2 層については堤体表のり～天端付近にかけてと裏のり尻付近では粒度分布の傾向が異なり、堤体表のり～天端付近は、細粒分が 50%以下の砂質土であるが、裏のり尻付近の堤体では細粒分を 50%以上含む粘性土であることが確認された。

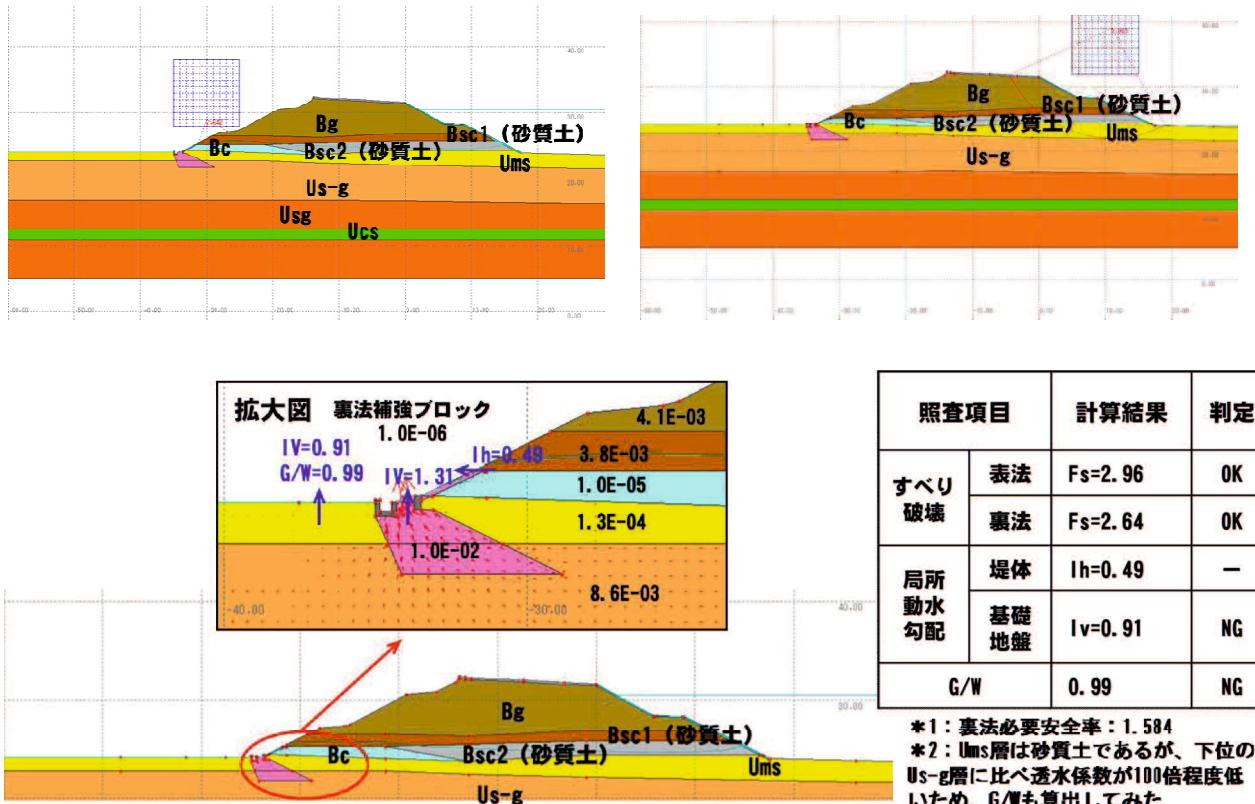
図 3.3.15 江の川左岸 28.75k における解析結果⁸⁾

河川水位上昇時における浸透に対する安全性照査の結果を図 3.3.15 に示す。堤体の危機管理型ハード対策である川裏のり尻ブロック上端の水平方向の局所動水勾配 (ih) は 0.49 でほぼパイピングが発生する動水勾配となった。一方、堤体のり尻基礎地盤の置換工の上面における鉛直方向の局所動水勾配 (iv) は 1.31 となった。また、堤内地の鉛直方向の局所動水勾配 (iv) は 0.91、G/W は 0.99 であった。なお、堤体裏のりすべりに対する安全率 Fs は 2.64 であった。

これらのことから、堤内地とのり尻付近の噴砂は、Us-g 層のうち下部に堆積する基礎地盤砂礫層を浸透した河川水が間隙水圧の上昇を招き、上部に堆積するシルト質砂層を突き破り、噴砂が発生したものであると考えられる。特にのり尻側の局所動水勾配はパイピングが発生する

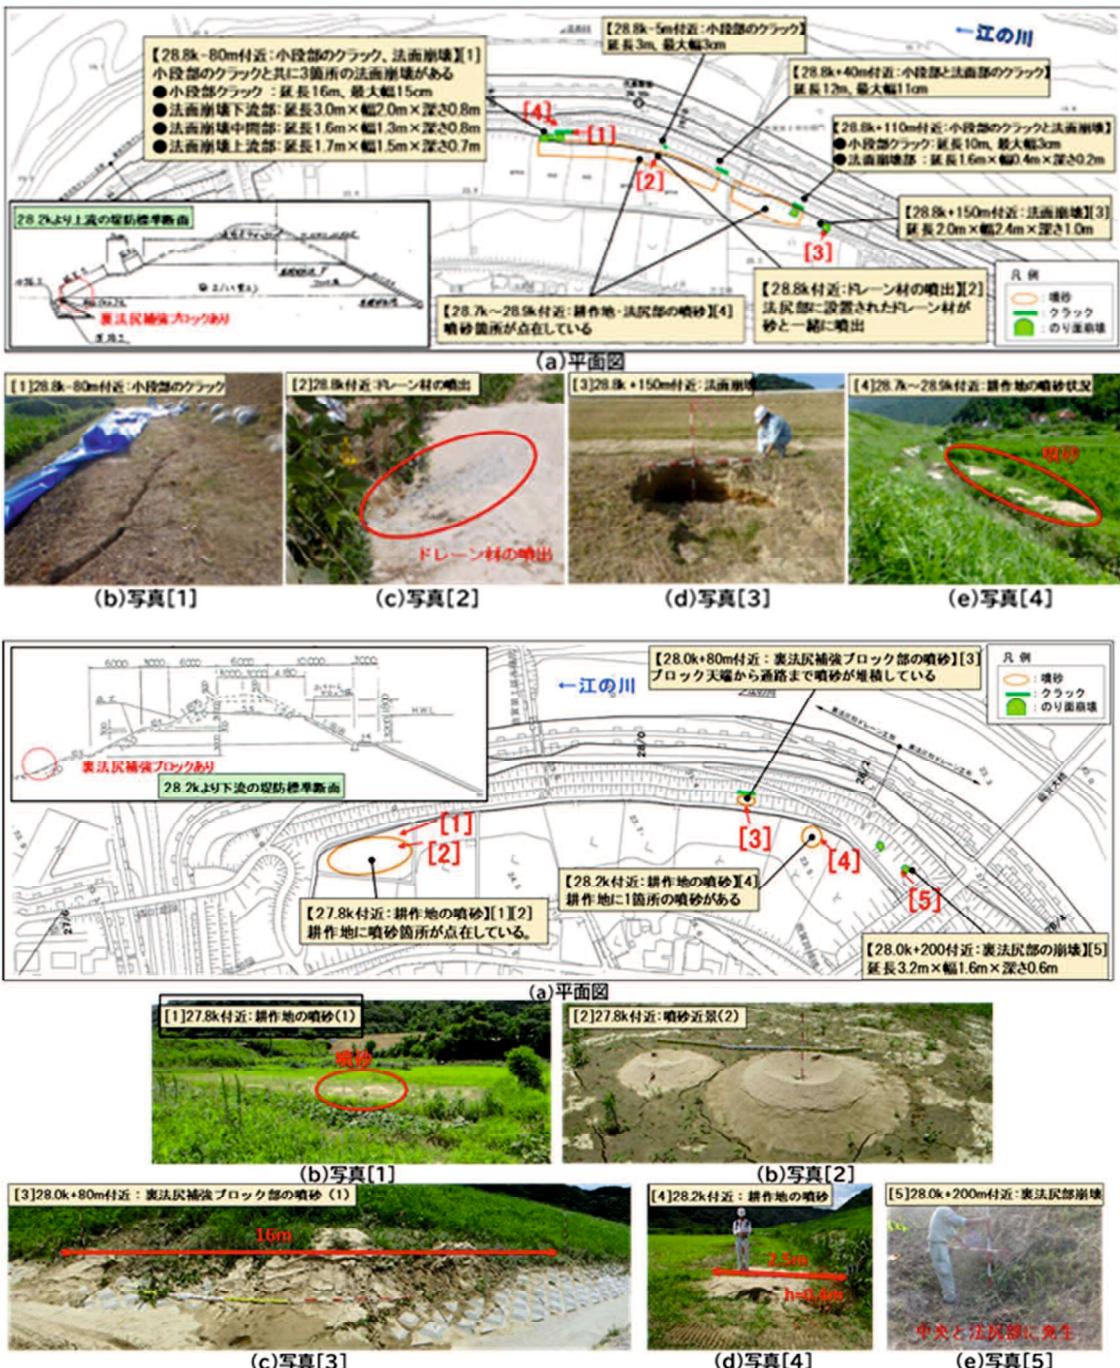
図 4.5.16 被災の状況（上が 28.4k~29.0k（上流側）、下が 27.8k~28.4k（下流側））¹²⁾

特に鹿賀地区においては、平成 30 年(2018) 7 月 7 日に 28.4k~29.0k では延長約 11m (天端道路亀裂を含むと 15.2m), 27.8k~28.4k では延長約 10m の大規模なり崩れが発生した。
