# 三郡変成帯の切土のり面に見られる 豪雨崩壊の特徴について

— 山口県宇部市の場合 —

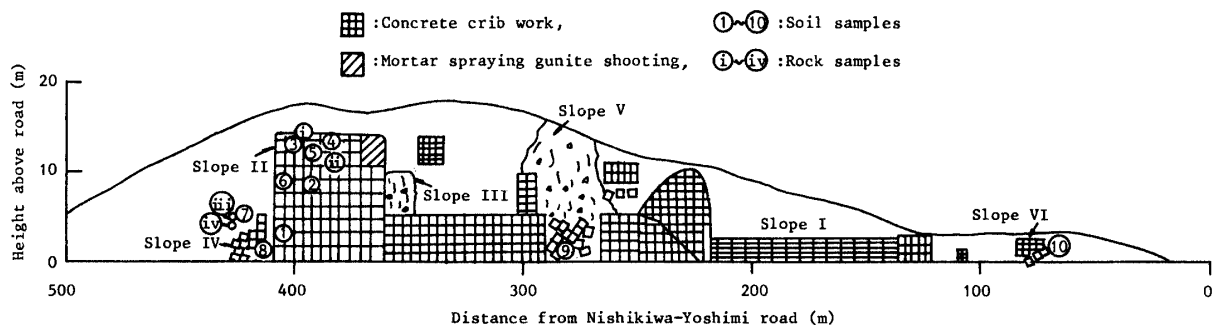
Fig. 3 Places of slopes failed, soils and rocks sampled

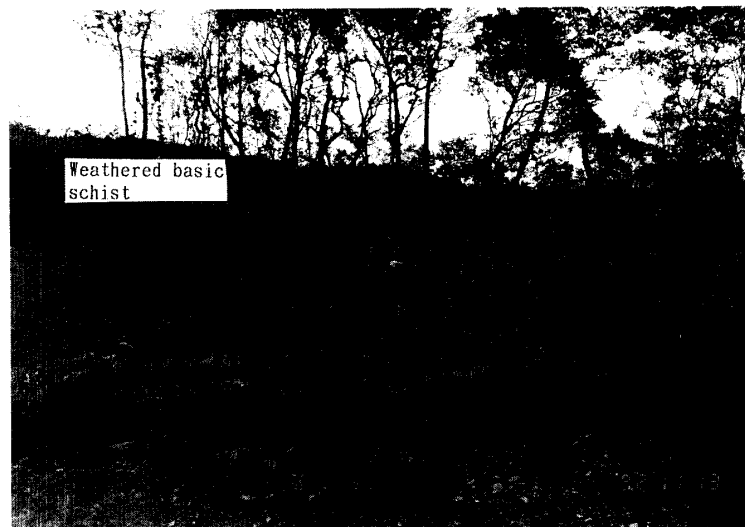
Photo. 1 (a) Photograph of a portion of slope failed II

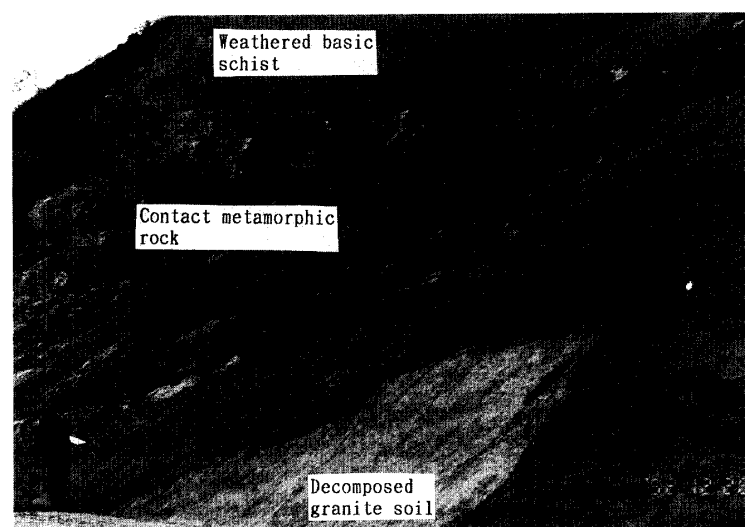
Photo. 1 (b) Photograph of a portion of slope failed II after re-cut

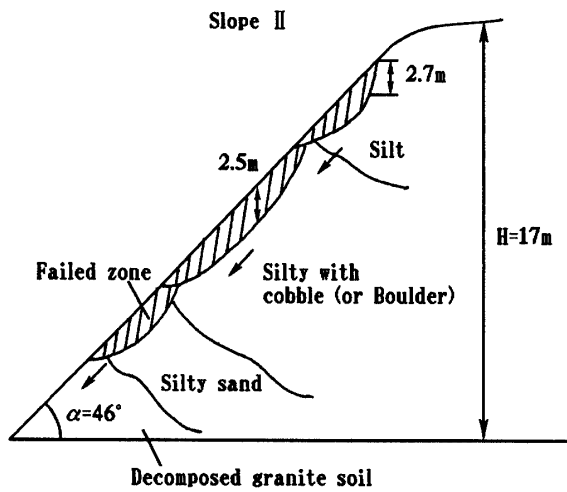
Fig. 4 Schematic diagram of slope II failed

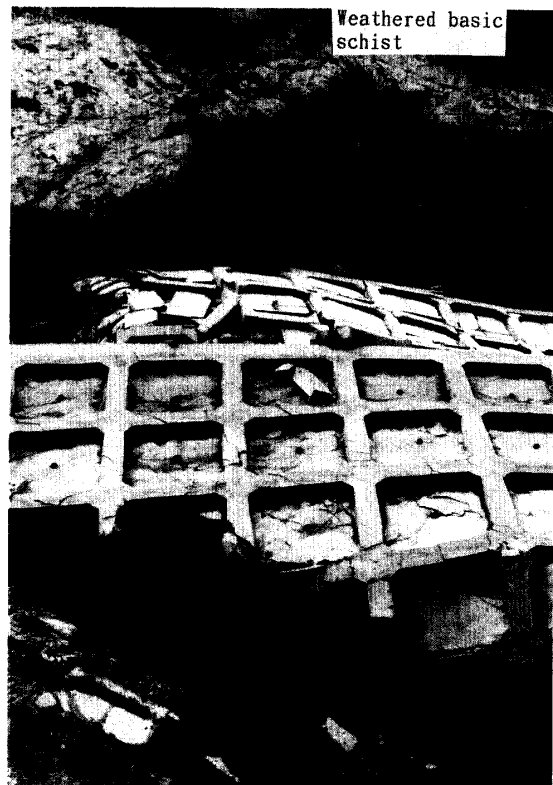
Photo. 2 Photograph of a portion of slope failed IV

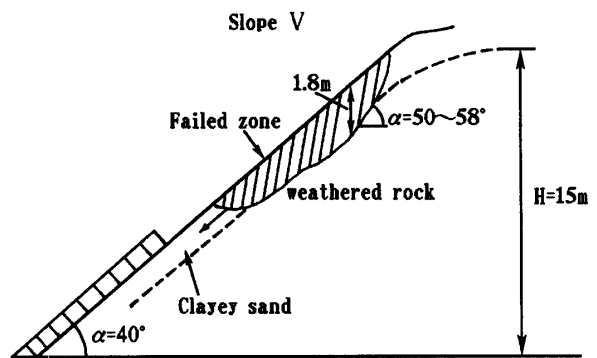
Fig. 5 Schematic diagram of slope V failed

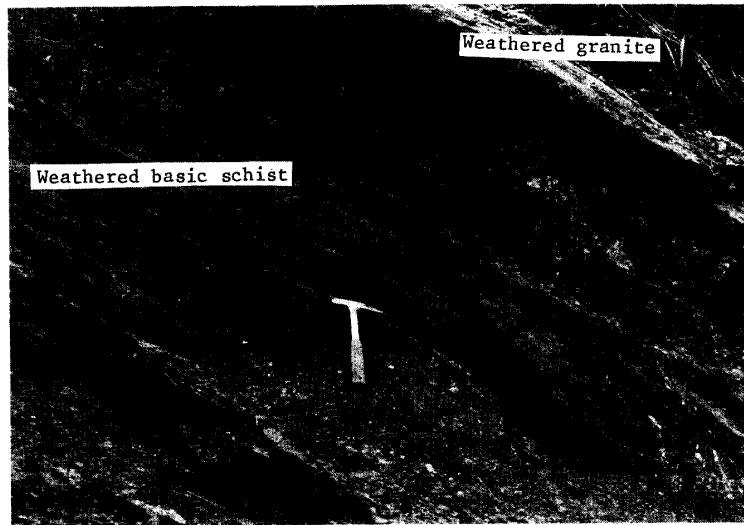
Photo. 3 Contact portion of weathered basic schist and granite observed in slope V

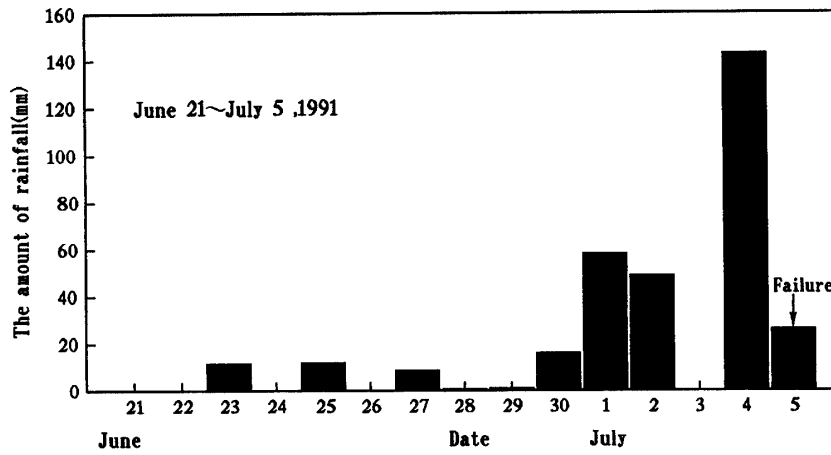
Fig. 6 (a) The amount of daily rainfall during June 21~July 5, 1991 (case of slope III)

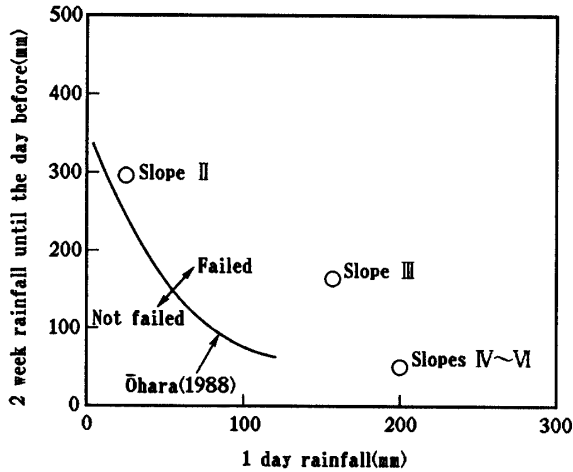
Fig. 7 The amount of accumulated rainfall until slopes failed
