# 前漢皇帝十一陵の踏査

橋本 義則

山口大学人文学部の「科学研究費の間接経費に関わる研究プロジェクト経費」を得、2009年11月7日から15日にかけて中華人民共和国陝西省西安・咸陽両市を訪れ、前漢の皇帝陵と皇后陵、及びそれらに関連する遺跡の踏査を行った（図1・表1）。今回は、主に地上に遺る遺構の確認、特に建物の台基と陵園を巡る垣の痕跡をたどるとともに、遺跡・遺構の現状写真を撮影することに主眼をおいた。なお、この踏査は、科学研究費補助金・基

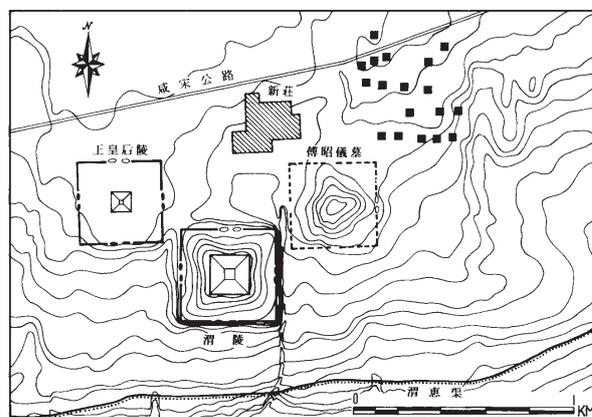
図2 渭陵周辺地形図（『前漢皇帝陵の研究』所収「図71 渭陵周辺地形図」）

王皇后陵の見学を終えたのち、渭陵を求めて東へ進んだ。渭陵と王皇后陵は周陵郷新莊村にあり、村の西外れにある王皇后陵から踏査を行った。皇后陵は墳丘の大きさに比して広い陵園が設けられ、今日も垣の遺構が陵園を巡っている（図2）。ただ四面の垣に設けられていたはずの四基の闕門の遺構は積雪のため確認できなかった。墳丘は截頭四角錐で、康陵と同様に頂部近くにテラスを設けて段を造っているが、墳頂は大きく陥没してい

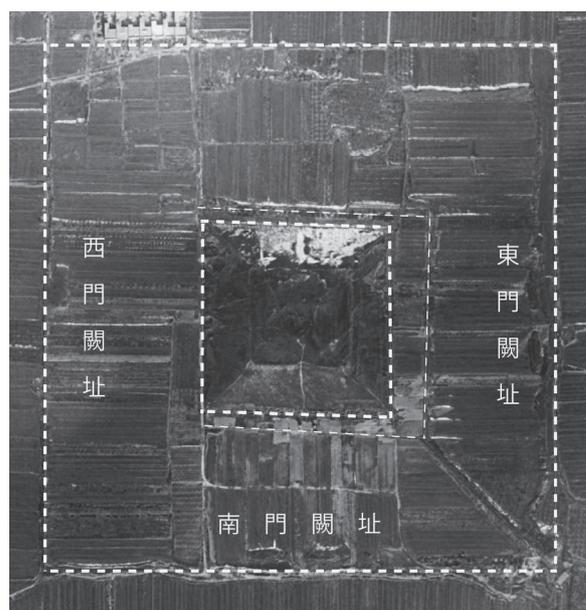
図3 渭陵陵園概図 (Google Earth 衛星写真に加筆)

渭陵は王皇后陵の東南にある（図2・3）。陵園は、垣が高まりとして遺っているので衛星写真でも明確に見て取ることができ、規模を確認できる。闕門も南と東西には地上に遺構が遺るが、北は遺構として確認できなかった。墳丘は截頭四角錐で、頂部近くには康陵同様テラスを設け段を造っている。また、墳丘の周囲には南と東と北で周囲より一段高いテラスが巡っている。東は幅が35メートルほどあるが、南と北は狭く15メートル前後である。西については明確なテラスを確認できなかった。墳丘の南方には1981年10月1日に咸陽市人民政府が立てた「第二批陝西省重点文物保護単位 漢元帝劉奭 渭陵」碑と2007年10月30日に陝西省人民政府が立てた「全国重点文物保護単位 渭陵」碑が並んで立てられているが、墳丘近くに立つ清の畢沅が立てた碑には「漢昭帝平陵」と彫られている。また、その近くには表面の殆どを欠損してわずかに上部左寄りに「平」の一字のみを確認できる碑が立っているが、これは漢陵の他の事例や碑の形状・材質からみて、1956年に咸陽市人民政府が立てた碑と考えられる。

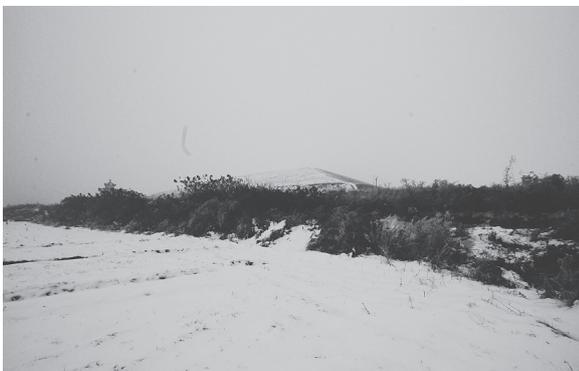
写真3 安陵（西北から。中央に見えるのが安陵。その手前の段は陵園の北辺で、版築で造られた垣の遺構と思われる。）

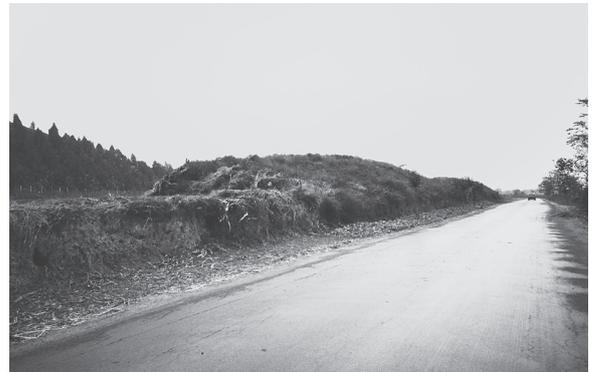
写真10 茂陵陵園の東門遺址(東南から。中央の高まりとその右手にある小さな高まりの間にある凹部が門道部分。現在の道路は陵園外に位置し、陵園内と比べて一段低くなっている。)

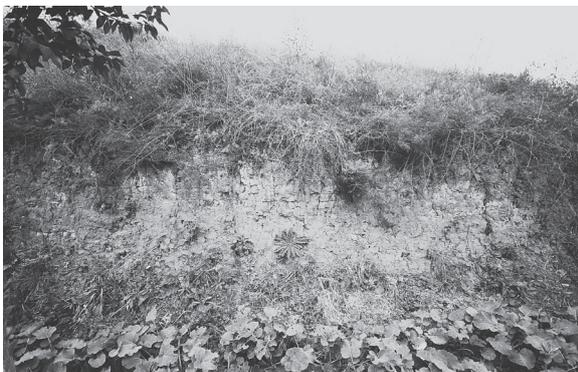
写真11 茂陵陵園東門の版築(東から。門の遺址中央部に厚さ10cmほどの版築層が見える。)

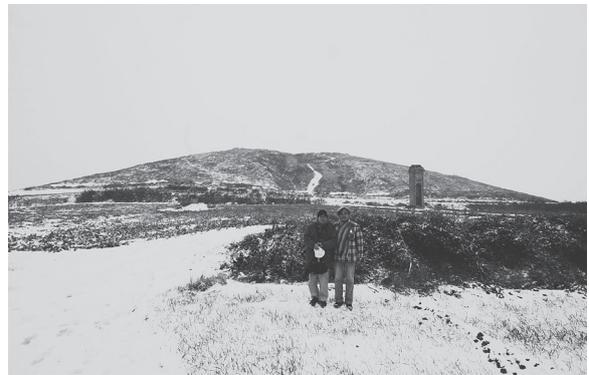
写真18 延陵(南から。中央右が筆者、左が林部氏)

延陵の形状は霸陵を除く前漢皇帝陵に共通する截頭四角錐であるが、遠くから見ても南面中央が縦に大きく陥没していることがわかる。ここから墳頂に登れるようであったが、

積雪のために断念し、主に墳丘の南面、陵園内で観察を行った。南面の陵園の垣は高さ0.5～1メートルで遺り、その中央に南闕門が高さ1～3メートルほど、厚さ10センチほどの版築で造られた土の高まりとして遺っていた。衛星写真では南と東西の垣およびそれらの中央に開く闕門址が確認できるが、北は明瞭でない。陵園内は外に比べて数メートル高く、南面では垣から外の西半部が大きく落ち窪んでいる。陵園内部は平坦でなく、墳丘に近づくにつれ次第に高くなるが、観察を行った南面では南闕門と墳丘南辺の中間点辺りで墳丘側がさらに一段高くなっている。ただ、これが本来のものか、後世の造作によるものか現状では明らかでない。墳丘の南には、1956年8月に咸陽市人民政府が立てたおそらく陝西省第一批重点文物保护单位であることを記したと思われる「延陵」碑が、碑面の中央を大きく欠損したままで立っていた。また、清の畢沅が立てた「漢成帝延陵」碑と陝西省人民政府が2007年10月30日に立てた「全国重点文物保护单位 延陵」碑もやや離れてそれぞれ立っていた。なお、皇后陵に推定されている陵については、降雪ために陵の所在とそこへの進入路が確認出来ず、踏査を断念せざるを得なかった。

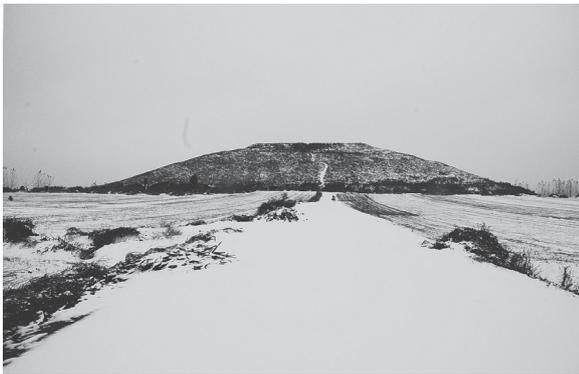
写真19 義陵(南から)

次いで義陵に向かったが、風雪のためやはり墳頂部へ登ることはできなかった。義陵については、衛星写真でも東西と南に垣が遺っていることが分かる。踏査でも東西と南には低い高まりが見られ、衛星写真の状況を確認できたが、北は明瞭でなく、陵園の北限を決めがたい状況であった。陵園の四面に開くはずの闕門も地上に遺るのは東闕門址のみである。墳丘は截頭四角錐で、康陵や延陵と同様に、頂部近くにテラスを設けて段を造っている。全体が二～三段で築成されているようにも見たが、上述したように墳丘に登って観察できなかったため、確認できていない。墳丘南面の西半部には新しい破壊の跡があり、これは衛星写真でも確認できる。墳丘の周囲には一段高いテラスが幅40メートル前後

で巡っている。なお、義陵にも墳丘南方に、1981年10月1日に咸陽市人民政府が立てた「第一批陝西省重点文物保護単位 漢哀帝劉欣義陵」碑と2007年10月30日に陝西省人民政府が立てた「全国重点文物保護単位 義陵」碑が立てられていた。

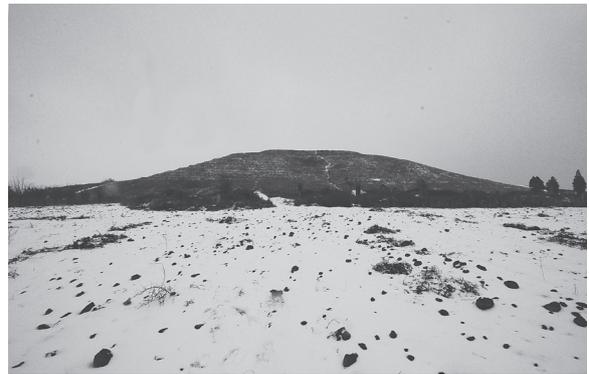
写真20 康陵(南から)

延陵の踏査を終え、その東北に位置する康陵へ向かった。さいわい雪も小止みになり、霧も晴れ始めたので、康陵は比較的容易に見つけることができた。ただ、康陵も積雪のために墳丘の南方に限って踏査を実施するに止まった。劉慶柱・李毓芳両氏および王教授の研究ではともに陵園を復原しているが、今回の踏査では地上に明瞭な遺構を確認できなかった。ただ、衛星写真では墳丘平面の傾き

に合い、周囲の道路の方向に合わない道路や畦畔が認められるので、あるいはそれが陵園の痕跡であるかもしれない。全体の地形は延陵と同様、墳丘に向かって緩やかに高くなり、途中で低い段状の地形を確認するができ、衛星写真でも墳丘南方に複雑ながら直線的な段状をなしていたと思われる地形も認められる。これが陵園の内外を分ける垣や陵園内の何らかの建築などにもなう遺構であるのかもしれない。墳丘は截頭四角錐を呈するが、頂部近くにテラスを設けて段を造っている。なお、陵の南辺一帯は今日も周辺住民たちの墓地で、造られたばかりの真新しい墓も存在した。その中に墓碑と混じって、1981年10月1日に咸陽市人民政府が立てた「第一批陝西省重点文物保護單位 康陵」碑があり、その横には「全国重点文物保護單位 康陵」碑と思われる碑が裏面の解説文を上にして倒れ、また「漢元帝」と刻んだ、清の畢沅が立てた康陵の碑の上半部分と思われる石の断片が転がっていた。
