第4章 平成5年度山口大学構内の立会調査

第1節 吉田構内の立会調査

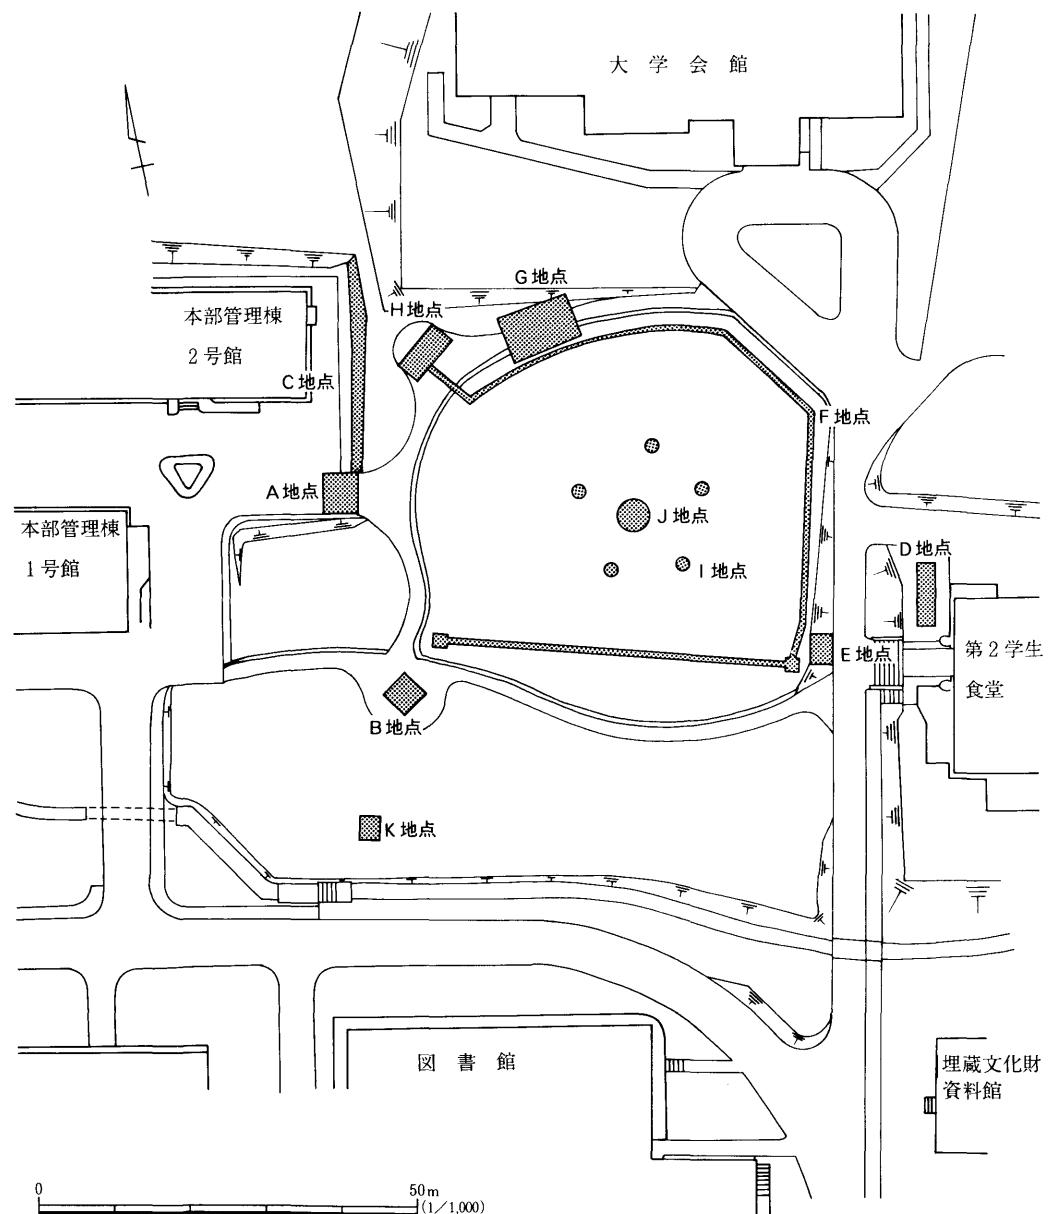
Fig. 42 立会地点位置図

立会調査を必要とする掘削を行ったのは、A～Kまでの11地点である (Fig.42)。

A地点 大学会館前庭部西側に階段を設置するため、基礎となる階段両端の2箇所を幅約1.8m、長さ約5.0m、最深部で現地表から約1.5mの掘削を必要とした。本地点は西側に隣接する本部駐車場から急激に盛り上がりおり、盛り土の行われていることが予想された。このため、工事中に立会調査を行い、埋蔵文化財の有無に注意を払った。結果、掘削範囲の大部分が盛り土であり、その下の10cm程の厚さの耕土層下にある地山の上面を検出したに留まった。地山の上面において遺構を検出することはできず、本地点における旧地形の激しい削平が予想された。

B地点 東屋設置のため、約2.0m×約2.0mの範囲を深さ約1.0mまで掘削した。現地表から約80cm下位において鳥栖ロームの地山を検出したが、遺構は認められなかった。

C地点 西側に擁護壁を設置するため、幅約1.0m、長さ約8.3mの範囲を深さ約70cmほど掘削したところ、現地表下約30cm、標高22.15mにおいて灰黄褐色粘質土 (10YR 5/2) の遺物包含層の上面を検出した。この灰黄褐色粘質土は約10cmほどの厚みをもち、さらにその下には黒褐色粘質土 (5YR 2/1) の遺物包含層があった。黒褐色粘質土は掘削範囲よりもさらに下位に及んでいるようであったが、現地における関係部局との協議の結果、掘削範囲を現地表より下30cmの遺物包含層上面でとどめることで合意が得られたため、黒褐色粘質土のそれ以上の掘削を中止し現状を保存することに努めた。

D地点 大学前庭部にある自転車置場が第2学生食堂前に移築された。屋根の支柱基礎部分となる4箇所を、1.0m×1.0mの範囲で深さ1.0mまで掘削した。約15cm程のマサ土の

下には鳥栖ロームがなく直に山土であり、本地点周辺の削平の激しさが明かとなった。

E地点 東側にも階段を設置するため、西側階段と同じ工事が行われた。既に道路布設により削平を受け、埋め土による客土がなされた地点であり、埋蔵文化財への支障はなかつた。

F地点 外灯用電気配線の管路を幅約40cm、深さ30cmで前庭部上段部分の西側を除く周縁に沿って掘削を行った。管路の総延長は約130.0mである。北東側のコーナー（大学会館ロータリーの西側）では鳥栖ロームの地山を検出し、この付近が旧地形の高まった箇所であることを確認した。遺構や遺物包含層は認められず、削平を受けたものと考えられる。

G地点 前庭部上段の遊歩道にアーチを設置するため、遊歩道の両わきに6箇所ずつ計12箇所を1.0m×1.0mの範囲で深さ1.0mまで掘り下げた。前庭部上段及び大学会館周辺は盛り土によって現在のような丘になっており、1.0m程の掘削では盛り土された砂を検出するに留まった。

H地点 前庭部上段の西側にパーゴラを設置するため、基礎部分の6箇所を1.6m×1.6mの範囲で深さ1.0mまで掘り下げた。G地点に隣接しており、同じく盛り土であったため、埋蔵文化財への支障はなかった。

I・J地点 前庭部上段の丘にモニュメントとなるべき、鍾乳石とシラカシの木を設置する工事が行われた。現在の丘は厚さ約1.0mの盛り土によって造成されたもので、現地表をわずかに掘削する鍾乳石やシラカシの設置は、埋蔵文化財へ影響を与えたなかった。

K地点 前庭部下段に外灯を設置するため、基礎部分を約1.7m×約1.9mの範囲で深さ約75cmまで掘り下げた。今回の環境整備で、前庭部下段には従来の盛り土にさらに約30cm程の盛り土がなされており、埋蔵文化財への支障はなかった。

以上が大学会館前庭部環境整備に伴う立会調査の結果である。事前におこなった関係部局との協議によって、掘削箇所を盛り土の厚い地点に限定するなどの措置を取ったため、C地点以外は埋蔵文化財に関しての支障がなかった。C地点についても、遺物包含層が露出した時点で現地において関係部局との協議を行い、工法の変更によって保存されることとなった。なお、整備された大学前庭部には、東側階段横に焼付けタイルによる説明板を設置し、遺跡を保存し後世に引き継ぐ地区であることを明示している。

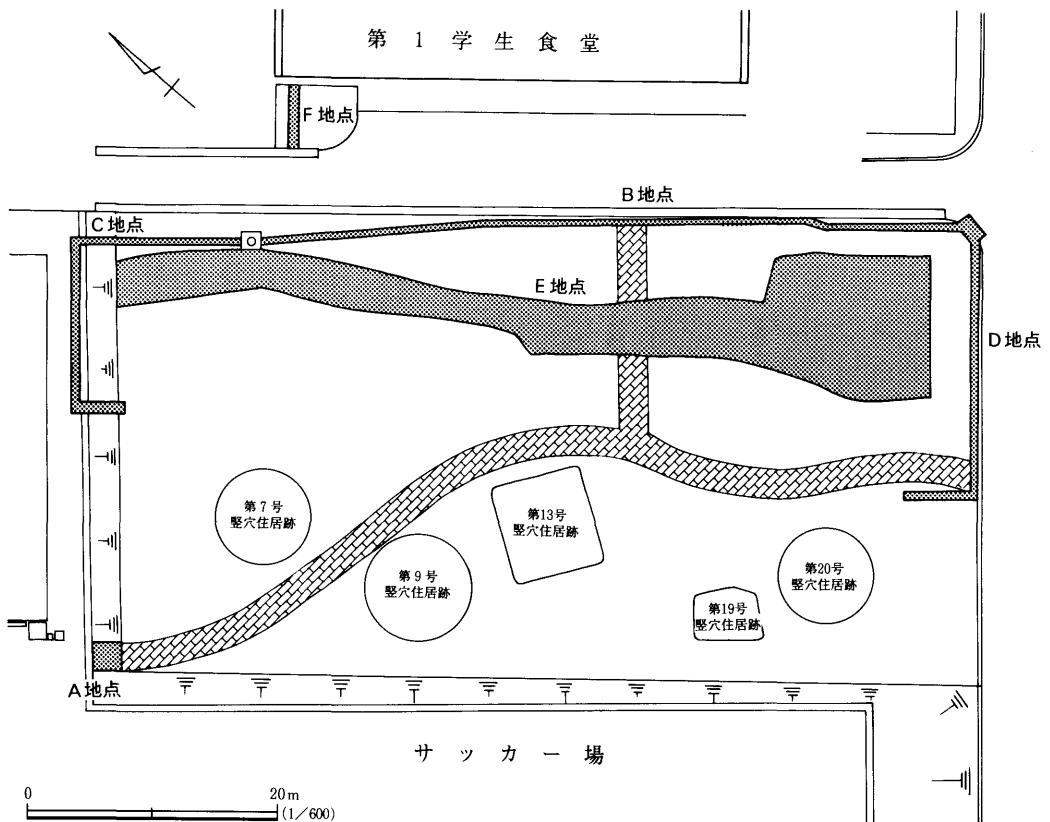
Fig. 44 立会地点位置図

立会調査を必要とする掘削を行ったのは、A～Fの6地点である(Fig.44)。

A地点 グラウンドより一段高くなった遺跡保存地区の北側に階段を設置するため、幅約2.0m、長さ約2.5mの範囲を現地表から約25cmほど掘削した。掘削は盛り土と搅乱土部分にとどまった。

B地点 遺跡保存地区の東側にある既設マンホールに接して、北側にハンドホールを設置し、そのハンドホールから電気線を遺跡保存地区の東辺に沿った埋設が計画された。ハンドホール設置坑は1.0m×1.0mの範囲で深さ約90cmを掘削するものであったが、既設マンホールによって搅乱を受けており、地表下約70cmで削平された浅黄色粘質土(5Y 7/4)の地山を検出した。

電気配線は幅約50cm、深さ約50cmで総延長約50.0mの掘削を必要とした。再発掘により遺跡保存地区の東辺は側溝により搅乱を受けていることが報告されていたため、側溝に沿って埋設するよう指示した。しかし、搅乱は部分的なものであつたらしく、地表面より約45cmほど掘削すると約7.0mの長さに渡って遺物包含層が露出した。遺物包含層は約10cmの厚さをもち、その直下には青灰色シルトの地山があった。現地において掘削を遺物包含層の上面でとどめるよう指示した。

C地点 B地点で設置したハンドホールから北方向に遺跡保存地区の東辺に沿う電気配

線と、北辺の中央から出て先の東辺配線の北端部に合流する電気配線のため、幅約50cm、深さ約50cmで、総延長約25.0mの掘削を行った。既設の水道管があり、掘削範囲は搅乱部分であった。

D 地点 遺跡保存地区の南辺を、電気配線のため幅約50cm、深さ約40cmで総延長約27.0mの掘削を行った。掘削の深さ40cmは盛り土内で、埋蔵文化財への影響はなかった。

E 地点 遺跡保存地区の東辺に沿って検出された河川跡を、原位置で盛り土上に復元するため、河川跡の範囲に沿って地表面を約30cmほどさきとった。掘削範囲は遺構保護のために盛り土がなされた部分であり、埋蔵文化財への影響はなかった。

F 地点 B 地点のハンドホールに、第 1 学生食堂から電気本線を引き込むため、保存地区と第 1 学生食堂の間にある道路部分を幅約75cm、深さ約50cmで掘削した。掘削は旧水田の床土層までにとどまった。既存の下水溝付近では、その下で配線を行うため深さ約1.1mほどの掘削を行ったが、下水溝の設置により搅乱をうけていた。

以上が遺跡保存地区環境整備に伴う立会調査の結果である。本地点は遺跡を保護するために盛り土がなされており、掘削が埋蔵文化財に対して影響を与えることはB地点を除いてなかった。また、関係部局も遺跡保存地区であるという本地区的性格を踏まえた上で、B地点における遺物包含層露出の折には、工法の変更に柔軟に対処していただいた。
