第5節 常盤構内(山口大学工学部構内遺跡)の調査

工学部本館改修工事に伴う立会調査

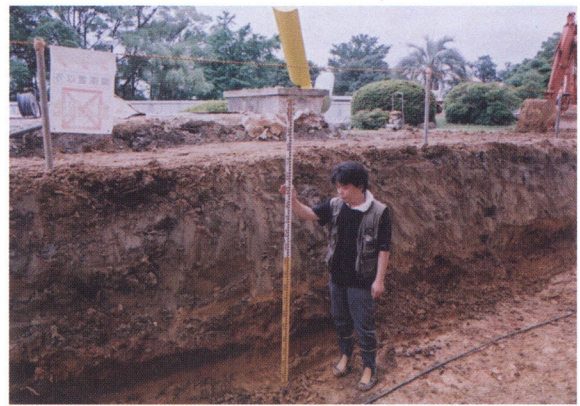
写真9 B地点土層断面(北東から)

調査結果 工学部本館改修工事に伴い、建物の改修工事と配管工事が計画された。建物改修工事は耐震対策として、建物周囲、東・西・南側に外壁を新設するもので、東側は幅約2m、長さ約14m、南側は幅約4m、長さ約85m、西側は幅約2m、長さ約7mの範囲で掘削が行われた。A地点は現地表下約120cmが造成土で、約120～170cmが地山である黄褐色粘質土であった。B地点では、現地表下約140cmが造成土、約140～170cmが地山である黄褐色粘質土で、A地点以北とC地点以西では攪乱が激しく、掘削基底面である現地表下170cmで、部分的に地山を確認したのみである。また、建物南側では、ロータリー新設に伴い本館と噴水の間の2ヶ所について、柱の基礎部分として2m×2mの範囲、2ヶ所について現地表下約90cmまで掘削が行われた。しかし、いずれも造成土の範囲内であった。
