第7章 平成9年度山口大学構内の立会調査

第1節 吉田構内の立会調査

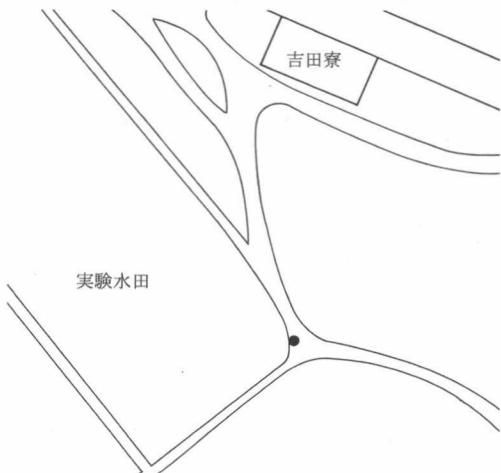
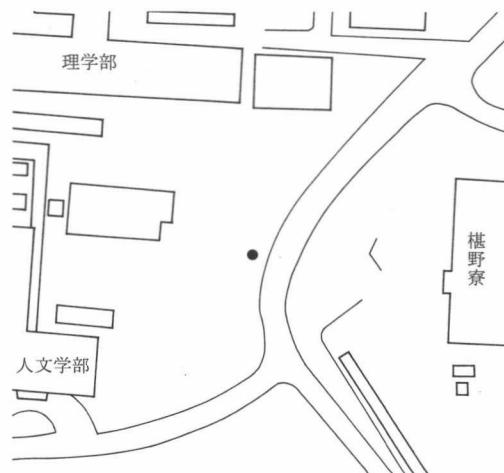
調査結果 工事は、交通安全上の危険が多いM-11区とN-21区にカーブミラーを設置するため、支柱の基礎部分について、直径約70cmの円形の範囲内を現地表から約90cm掘り下げるものである。M-11区は吉田寮への入口と農道との交差点、N-21区は楢野寮の入口部分にあたる。

立会調査の結果、M-11区については、現地表下約23cmで、橙色砂礫土の地山を確認した。調査地近辺では崖面が露出しており、統合移転時に大規模な削平を受けたと考えられる。N-21区については、現地表下約25cmまでがマサ土の表土で、以下は造成土の範囲内にとどまった。

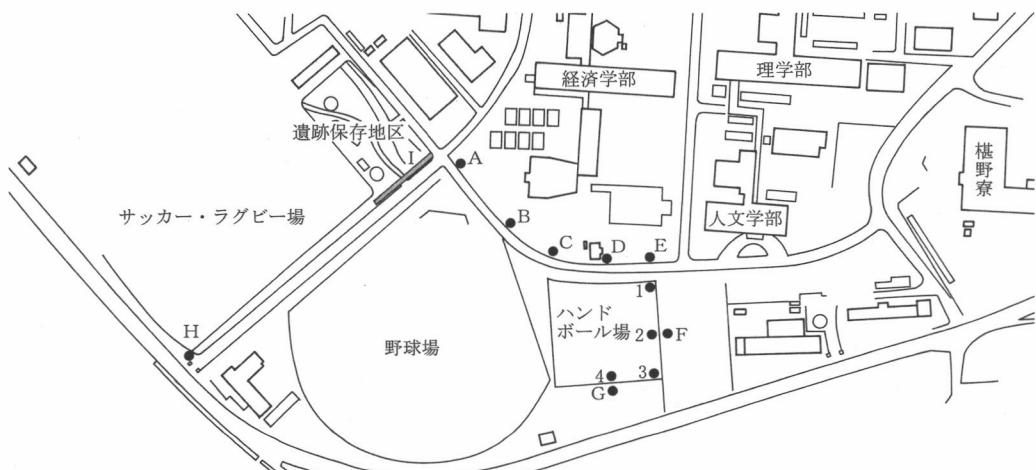
Fig.71 調査区位置図

調査結果 吉田地区基幹整備の一環として、毎年計画的に構内の外灯が新設されてきている。本年度の整備は、平成8年度に試掘調査を実施した、南門から遺跡保存地区にかけての外灯整備に続くもので、遺跡保存地区から人文学部までの道路、ハンドボール場の周囲、南門門柱脇に合計6基の外灯が新設された。B～D・F～H地点は新設される外灯の基礎部分、平面形約90cm×90cmについて6ヶ所、A・E地点は電気配線中継のために新設されるハンドホール部分、平面形約60cm×60cmについて2ヶ所、I地点は遺跡保存地区の南東縁を通る管路部分、1～4地点はハンドボール場内の管路部分、平面形70cm×70cmについて4ヶ所の立会調査を行った。

A～E地点は、遺跡保存地区から人文学部へ至る道路に沿って新設された外灯ライン上の調査地点である。A地点は、現地表下約30cmまでが表土、約30～50cmまでが水田耕土、約50～70cmまでが水田床土、約70～110cmと以下が茶褐色土の地山となる。B地点は、現地表下20cmまでが表土、約20～40cmまでが白色砂とバラスの工事埋土、約40～60cmが水田床土、約60cm以下が茶褐色土の地山となる。C地点は、現地表下約35cmまでが表土、約35～50cmまでが整地土、約50～70cmが暗灰色土の水田耕土、約70～90cmが茶褐色土の水田床土、約90～120cmが黒褐色土の河川堆積土、約120～130cmと以下が暗灰色砂礫の河川堆積

土となる。黒褐色土からは土器片が出土した。D地点は、現地表下約17cmまでが表土、約17cm以下が青灰色シルトの地山となる。ここでは、一部で地山上面に厚さ約15cmの黒褐色土からなる遺構埋土を確認した。調査範囲が狭いため遺構の性格は不明である。D地点付近の管路でも、暗灰色土による埋土の直径約25cmの柱穴を検出した。E地点は、現地表下約30cmまでが統合移転時造成土、約30～50cmが水田耕土、約50～80cmが水田床土、約80～110cmと以下が黄青灰色シルトの地山となる。

F・G地点は、それぞれハンドボール場の東側と南側に新設された外灯基礎部分の調査地点である。F地点は、現地表下約35cmまでが表土、約35～70cmまでが造成土、約70～100cmまでが水田耕土、約100～110cmまでが水田床土、約110～130cmと以下が暗青灰色シルトの地山となる。G地点は、現地表下40cmまでが表土、約40～90cmまでが造成土、約90～140cmと以下が暗灰色粘質砂の地山となる。

H地点は、南門の北側に新設された外灯基礎部分の調査地点で、現地表下約40cmまでが表土、約40～90cmまでが整地土、約90～120cmまでが暗灰茶色砂礫の統合移転時造成土、約120～150cmまでが暗灰色砂礫の河川堆積土、約150cmと以下が茶褐色礫の河川堆積土となる。暗褐色砂礫の河川堆積土からは少量の土器片が出土した。平成6年度実施のグランド屋外照明施設新設に伴う発掘調査のDトレンチ及び平成8年度実施の基幹環境整備（外灯新設）に伴う発掘調査のB調査区南西端でも粗い砂礫を埋土とする河川が検出されている。今回調査のH地点で検出した河川堆積土もこれらと一連のものになると考えられる。

I地点は、グランド屋外照明塔から遺跡保存地区の南東縁を通り、道路を横断してA地点のハンドホールへと布設される管路部分の調査である。遺跡保存地区の南東縁の幅30～40cm、深さ20～30cm、全長約50mの管路について掘削開始から立ち会った。土層は、現地表下約20～30cmの表土直下で黒褐色の包含層及び黄灰色シルトの地山を検出した。

ハンドボール場内の4地点の土層の状況はほぼ同様で、現地表下約10cmまでがマサ土のグランド表土、約10～20cmがグランド整地土、約20～70cmと以下が造成土となる。

今回の調査では、吉田構内南側ほぼ中央部に位置する野球場を囲むようにして、広範囲に地下の土層の状況を確認することができた。今回調査した地点は、大学建物から離れた位置にあり、建物新営工事による搅乱の影響が少ないと予想できたが、統合移転時造成に伴う削平の影響もほとんど受けていないことが明らかとなった。一部の調査地点で、遺構・遺物を確認していることから、今後の施設整備に際しては埋蔵文化財の保護に十分留意することが必要である。

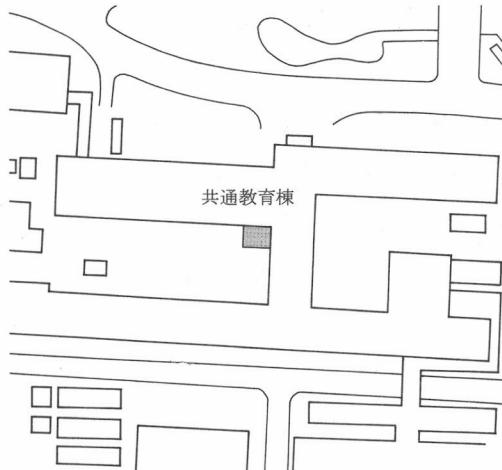
Fig.72 調査区位置図

調査結果 掘削工事は共通教育棟に接して、東西約7m×南北約6m、深さ約1.8mの範囲で行われた。掘削範囲の南側の部分では、現在は使用されていない汚水浄化槽が埋存していた。また、これに伴う配管等の埋設工事や、建物本体工事による掘削が広範囲で行われており、調査範囲は搅乱が激しく埋蔵文化財の確認が期待できる土層は消滅していた。

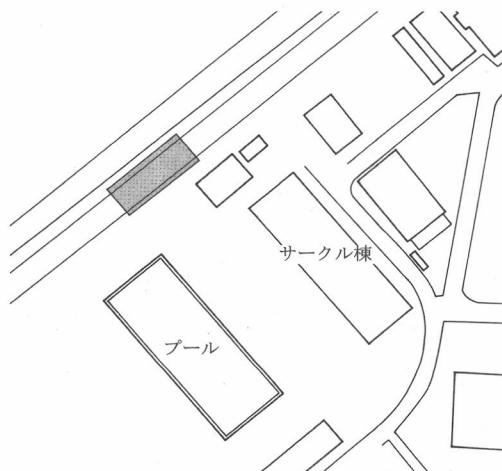
Fig.73 調査区位置図

調査結果 この工事は昭和62年度から行われてきている。今年度は長さ24m分の工事が実施され、大学構内の樹木移植と護岸改修工事に立会調査を行った。土層は、現地表下約1.3mまでが統合移転時造成土、約1.3~2.0mが水田耕土か床土、以下は地山で約2.0~2.3mが黒褐色土、約2.3~3.4mが暗黄灰色粘質土、約3.4~4.0mが黄灰色粘質土、約5.0~6.0mと以下は暗灰色礫からなる基底河床礫となる。遺構・遺物は検出できなかった。

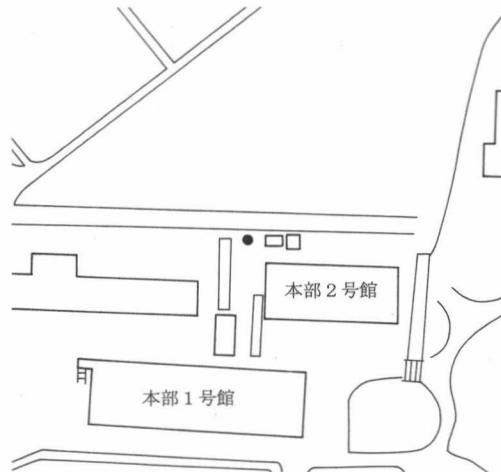
Fig.74 調査区位置図

調査結果 工事は本部2号館の西側に車止めのバリカーを設置するため、基礎部分の2ヶ所について、50cm×50cmの範囲で現地表から約30cm掘り下げるものである。立会調査の結果、掘削は造成土の範囲内にとどまった。

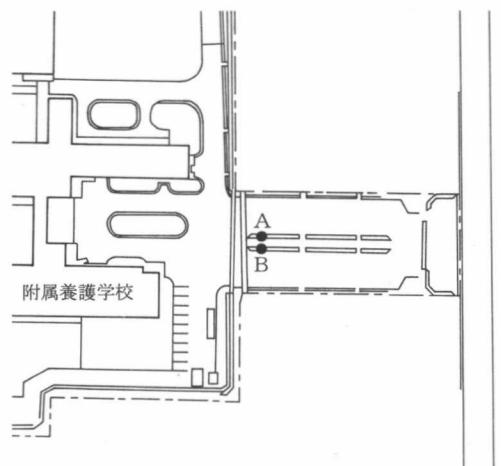
Fig.75 調査区位置図

調査結果 工事は時計塔の設置に伴い、花壇敷地のA・B地点の2ヶ所について、60cm×120cmの範囲で現地表から約50cm掘り下げるものである。その結果、両地点とも、現地表下約45cmで遺物包含層と考えられる黒褐色粘質土を確認した。

この層の厚さは2~8cmと薄く、その直下が緑灰色シルトの地山であった。遺物包含層からは、磨滅した土師器片が出土した。

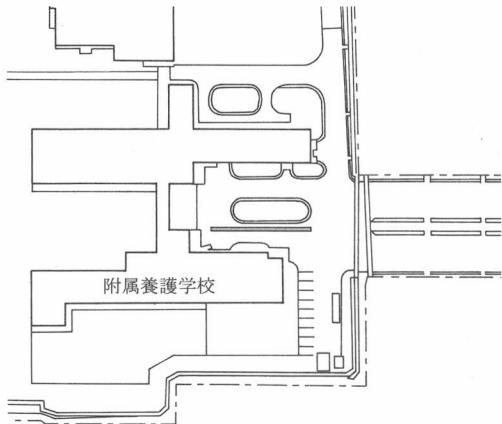
Fig.76 調査区位置図

調査結果 工事は教育学部附属養護学校の排水管の取り替えを行うものである。工事による掘削は幅約1m×長さ約17mで、深さは現地表から約80cmであった。調査区の大部分では既設管の埋土の範囲内であったが、一部の地点で、現地表下約65cmで厚さ約15cmの黒褐色シルト、その下に厚さ約10cmの灰色砂を確認した。河川の埋土と考えられる。遺物は出土しなかった。（田畠）

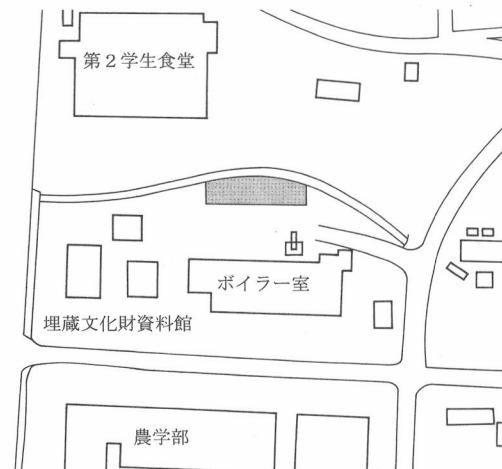
Fig.77 調査区位置図

調査結果 工事はボイラー室の北側にゴミ置場を設置するために、設置場所の整地を行うものである。調査地近辺では、河川が検出されているため¹⁾、状況確認のため立会調査を行った。しかし、工事による掘削は表土層内にとどまった。（田畠）
