第4節 小串構内(山口大学医学部構内遺跡)の調査

1. 医学部基幹整備(冷熱源設備他改修)工事に伴う立会調査

2. 医学部南側通用門塀取設工事に伴う立会調査

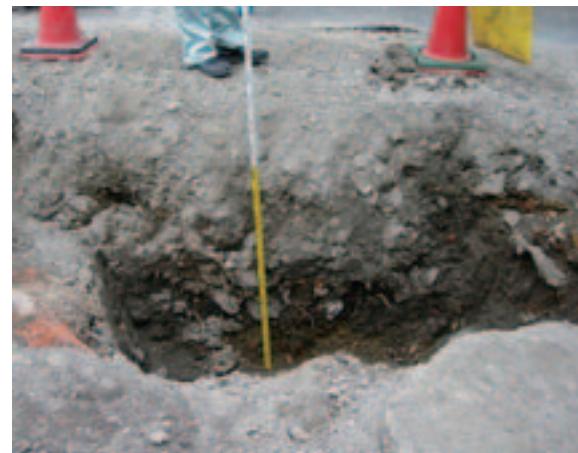
写真51 調査区土層断面(南から)

調査結果 小串構内西部に位置するエネルギーセンターにおいて、冷熱源設備等の改修工事が計画された。工事計画の内、地下の掘削を伴う工事は冰蓄熱槽設置のための基礎工事であり、最深部で約0.78mの掘削を必要とするものであった。そのため、埋蔵文化財保護の見地から工事中の立会調査を実施した。調査の結果、掘削は造成土内に収まることが判明し、埋蔵文化財に支障は生じなかった。

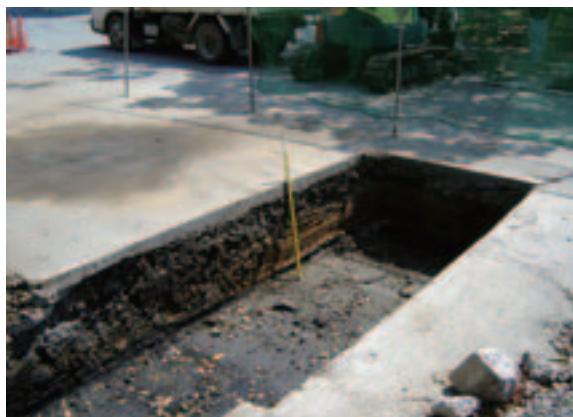
写真52 西側調査区土層断面 (南西から)

立会調査の結果、掘削は大学建設時の造成土内に止まることが確認され、埋蔵文化財に支障は生じなかつた。
