1987年山口県中部地震について

On the 1987 Yamaguchiken-Chube Earthquake (M=5.2)

Sukeo ŌHARA and Tetsuro YAMAMOTO

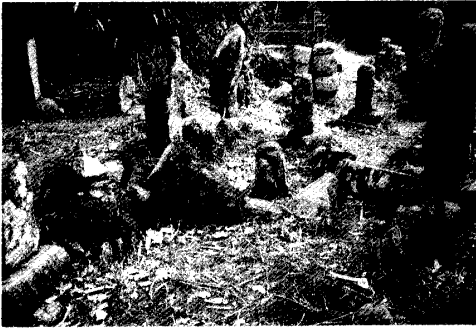
(a) ③⑩ Nakaonishi.

Photos. 6 (a) ~ 6 (e) は墓石が転倒、移動あるいは破損した例の写真である。Photo. 6 (a) の③中尾西の墓地に見られるように転倒した墓石は古いもので、単に墓石を上石にのせただけの形式のものであった。この種の墓石の転倒は①黒川、②幸山町、③植竹、④大石でも見られたが、特に①黒川の墓地では79基中、7基の墓石に転倒が生じた。これに対して、墓石を下石にモルタルで固着した形式の新しい墓石には移動が全く認められない場合があった。その顕著な例は⑤銭谷の墓地で見られた。

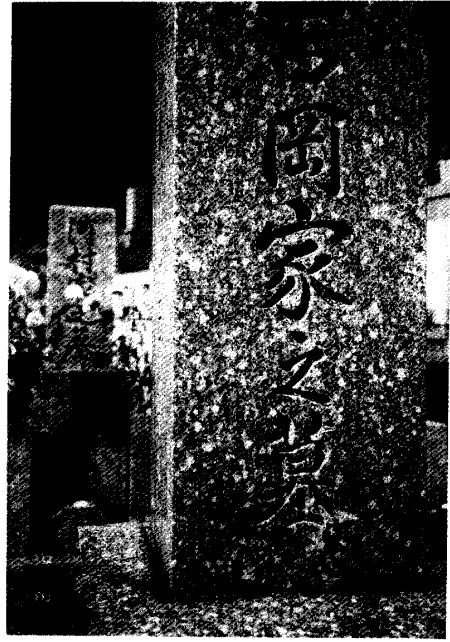
(d) ② Kozanchyo.

Photo. 6 Examples of fall and movement of gravestones.
