# 切削工具の境界摩耗に関する研究 (第三報)

## Study on Grooving Wear of Cutting Tool (3rd Report)

### Abstract

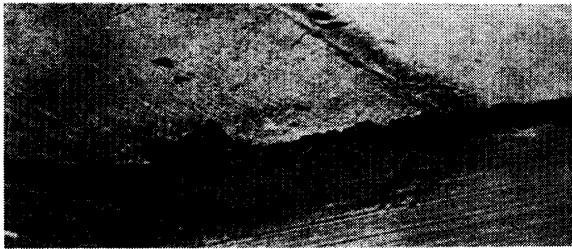
V=100 m/min, f=0.1 mm/rev  
d=1 mm, SUS304, t=1 min.

Fig. 3 Comparison of cutting tool edge between B and S tools. (×100)

がだれて変形し易いと考えられる。Fig. 3はS工具とB工具の場合の切削1分後の刃先の状態を示した写真であるが、切削抵抗の小さいS工具は刃先先端がシャープで尖っているのに反し、切削抵抗の大きいB工具は刃先先端が丸味をおびており、切削中刃先のだれが顕著に生じているものと推測される。E工具がとくに割れ長さが短いにもかかわらず切削抵抗が低いのはWCが超微粒であるため、B及びD工具に比較して変形し難いためと考えられる。コーテッド工具 U-1はFig. 1の組織写真にも示されているように、工具表面の凹凸が著しいため被削材が工具表面に凝着し易くなる。そのためこの工具の送り分力及び背分力の値が他の工具より大きくなるものと推察される。U-2工具は表面の状態はU-1よりなめらかであるが被削材との凝着は著しく又刃先先端の丸味も大きいため切削抵抗はU-1より大きく、背分力、送り分力が極端に大きい値を示している。次にWC-Co系合金工具A, B, C, D, EにおいてCo量と切削抵抗との関係を見つめる。超硬合金はWCの粒子径が異なるとその特性が異なるため、まず微細なWC粒子を有するA, C及びE工具で比較した。Fig. 1(a)に示されているように、この三者において主分力はCo含有量の最も多いEが最も大きい、送り分力及び背分力は最も小さい

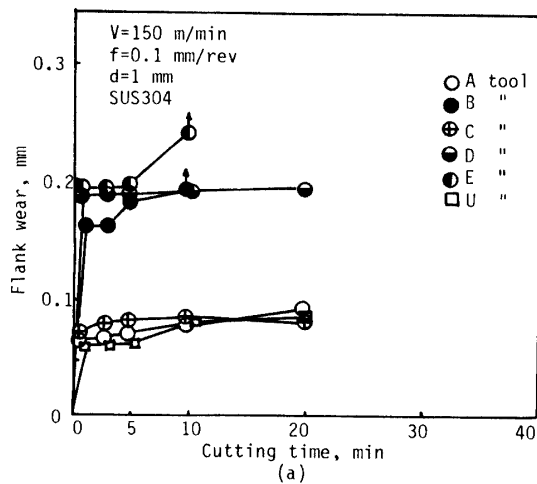
Fig. 5 Tool wears under various cutting tool materials.

Fig. 6 Tool wears under various tool materials.

又 Fig. 5(a), (b) 及び Fig. 6(a), (b) に切削速度  $V=150$  m/min 及び  $V=75$  m/min における工具摩耗の進行状態を各種工具材種ごとに比較して示した。WC粒子径が小さくCo含有量の異なるA、C及びE工具で摩耗状態を比較すると、Co 3%のA及び5.5%のC工具はフランク摩耗  $VB$  は小さいが、鋭利な境界摩耗を生じている。一方、Co含有量16%のE工具はフランク摩耗  $VB$  はA、C工具の約2.5倍の値を示し、境界摩耗も著しく大きく生じており、この時点で切削不能となった。これは、 $V=150$  m/min と高速切削でありE工具がとくに耐熱強度に劣るためと考えられる。一方、ピッカース割れ長さの長いA工具は切削時間  $t=20$  分でノーズ部及び境界摩耗部に大きな欠けを生じた。C工具は  $t=20$  分の切削でノーズ部の欠けは認められないが境界摩耗は0.4 mmまでに増大した。このことから、ステンレスの切削においては耐熱強度とともに工具間の強い結合が必要である。粒子径の大

きいB, D工具は Co 含有量が4.5%及び9%とD工具の方が2倍程度含有量が多い, したがって, D工具の方がビッカース割れ長さが短くなっているが耐熱強度不足のためか, フランク摩耗 VB, 境界摩耗 VNともD工具の方が大きく生じている. いずれにしても, 高速領域においては両者とも大きい摩耗を生じている. WC-Co-TiC-TaC 系のS及びU工具は耐熱性を有しているため, フランク摩耗は両者とも小さい. しかし, フランク摩耗 VB に比較して境界摩耗 VNの生成は著しい. この理由として次のことが考えられる. 被削材の凝着は境界部において著しい(これは他の工具についても同様である). その凝着した被削材は次の瞬間被削材のかえりあるいは切りくずの端面等により衝撃力を受けて脱落する場合工具材の一部を持ち去ることが考えられる. Fig. 7はS工具の場合で境界部に凝着していた被削材(同図a)が次の瞬間脱落(同図b)した状態を示した写真である. 強く凝着し

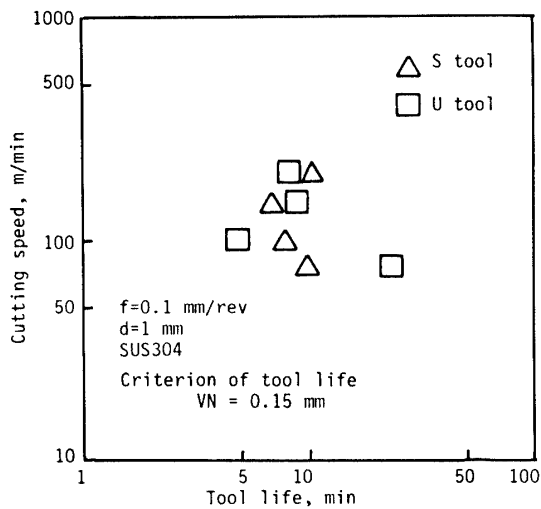
Fig. 10 Tool life curve of WC-Co-TiC-TaC type tool materials.

から判断してもいく分チップングによる要因も含まれているものと考えられる。又 A、C 工具と B、D 及び E 工具とでは寿命曲線が低速領域で交叉しており、低速においては B、D、E 工具の方が優れていることがよく分かる。上記のことから、WC-Co 系の超硬合金で SUS 304 を切削する場合は境界摩耗 VN にて工具の寿命を判定することが必要であることが分かった。一方、Fig. 10 は WC-Co-TiC-TaC 系の S 及び U 工具の場合の寿命曲線であるが、図から分かるように、各点が散在して直線近似することが出来ない。これは S 及び U 工具の場合の境界摩耗は熱的な要因で生じるのではなく、前述のように突発的なチップングの積み重ねによるものが強いと考えられる。従来より、SUS 304 の切削においては M 種系の超硬合金が適しているとされ<sup>3)</sup>、今回もそのような傾向が認められるが、反面境界部のチップングが問題となってくる。したがって、工具材の特性としては耐熱性にすぐれしかも工具材の内部結合力すなわち大きな靱性を有することが必要となってくる。
