## 平成21年7月豪雨による防府土砂災害の概要と土砂災害対策の提言

山口大学大学院  
羽田野 翔裘義

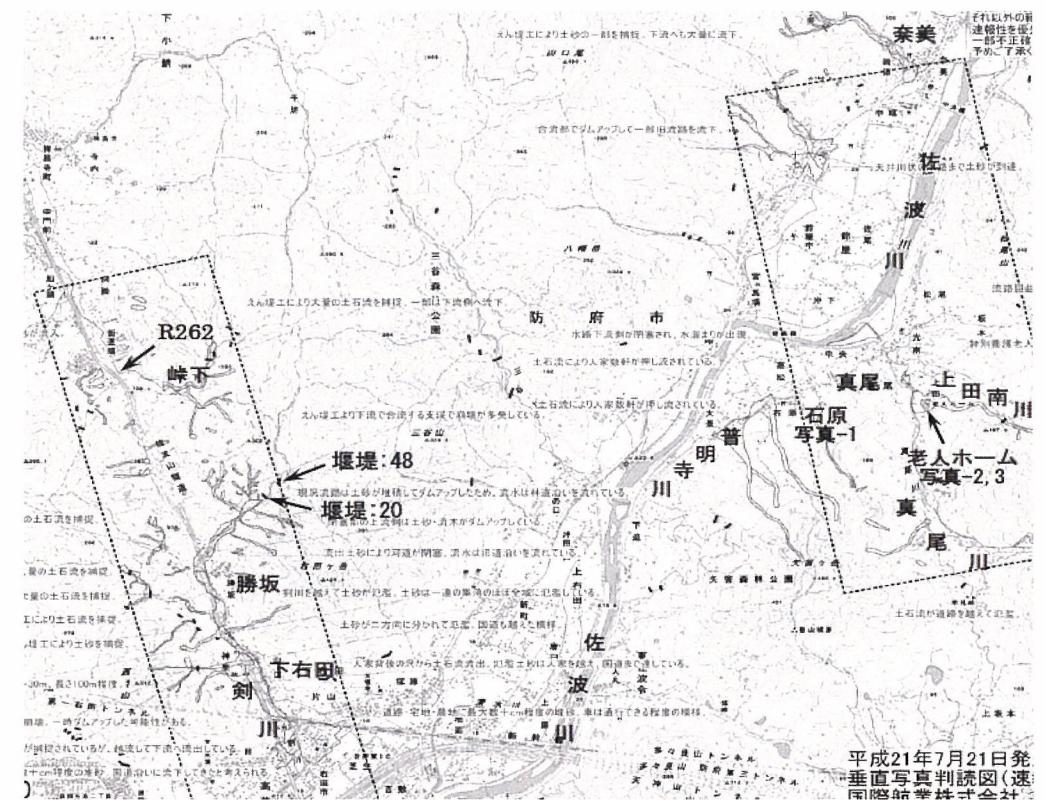
図-1 土砂災害発生分布状況<sup>5)</sup>

今回の土砂災害発生の分布状況を図-1に示す。図では崩壊や土石流の流下部を手書きでなぞって示している。また、河川や溪流に設置された堰堤を太い短い線で示す。主な被災地は佐波川水系の下流部から順に国道262号筋(剣川筋)、石原地区、真尾(まなお)地区、奈美地区である。これらの地区では過去に土石流や土砂災害が発生している。

国道 262 号筋の剣川では流入する多くの支溪流で崩壊や土石流で発生した大量の土砂が流入し、剣川や国道 262 号や剣川沿いの田畠などの低所を土砂流として流れた。この一帯で 4 名の死者が出た。剣川本川の砂防堰堤 20 (図-1 参照) の下流で流入する多くの支溪流で崩壊や土石流が発生して大規模な土砂流が流れた。また、図でも確認

されるが、いくつかの溪流で砂防堰堤や治山堰堤が土石流の流下を止めている<sup>3)</sup>。

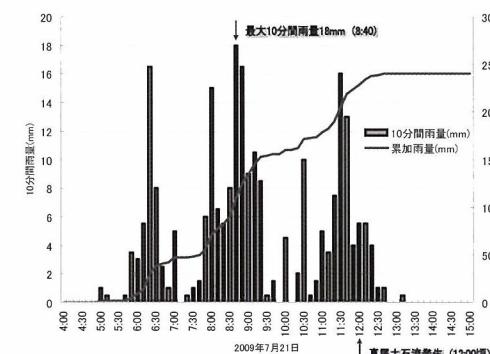
図-2 10分間雨量と累加雨量の時間変化  
(防府: 気象庁)

今回の降雨を 10 分間雨量と累加雨量の経時変化を図-2 に示す。文献<sup>4)</sup>によると、10 分間雨量 7mm 以上、時間雨量 40~50mm 以上で土石流が発生する。今回の豪雨では、7月 21 日の 5 時 30 分から 12 時までの間に 10 分間雨量 8mm 以上が真尾で 18 回、防府で 12 回、山口で 14 回起こっている。

また、今回の防府と山口の降雨について種々の時間の最大雨量(確率年)を示すと、防府では、1時間 63.5 mm (20.5 年)、3時間 126.0mm(48.7 年)、6 時間 220.0mm (245.9 年)、日雨量 275mm(82.6 年)でいずれも確率年の高い稀な豪雨であり、特に 6 時間最大雨量の確率年の突出ぶりが目につく。

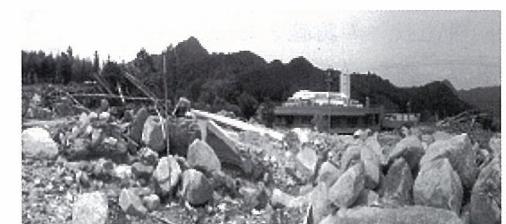
写真-2 老人ホーム上流の巨礫の堆積

真尾地区では、上田南川で発生した土石流が谷から扇状地に出た所で巨礫が堆積した後、土砂流として流下した土砂が特別養護老人ホームに流入し、1階にいた7名の入所者が犠牲になった。老人ホームの災害は7月21日の12時半頃であったが、土石流の発生時刻は地元の人が大きな地響きを聞いた11時半頃とみられる。写真-2と3には、老人ホーム上流の巨礫の堆積と老人ホーム内部の土砂堆積の様子を示す。もし老人ホームの1階を入所者が利用できない空間にしていたならば、今回の惨事は防げたであろう。

今回の老人ホームの災害は、要援護者施設の入所者の生活空間の設定に対して大きな課題を投げかけた。このような施設は、地価の安いところを求めて建設されるが、そのような場所は災害が起こりやすい場所であることが多い。土砂災害や浸水災害が発生しやすい土地にある要援護者施設では、1階を入所者の生活空間や居住空間から外す<sup>9)</sup>ように建築基準を改正することを視野に入れて検討すべきであろう。直近の対策としては、このような配慮をした施設を国

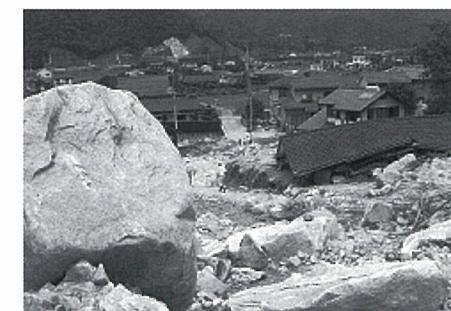
写真-1 石原地区の被害の状況

石原地区では普明寺川に流入する3支溪流で大規模な土石流が発生し、緩勾配部に達して土砂流を構成した土砂が一帯に堆積した。写真-1に石原地区の被害の状況を示す。この一帯で2名の死者が出た。地元の人はこの日の11時台に大きな地響きを聞いており、これが土石流の流下とみられる。

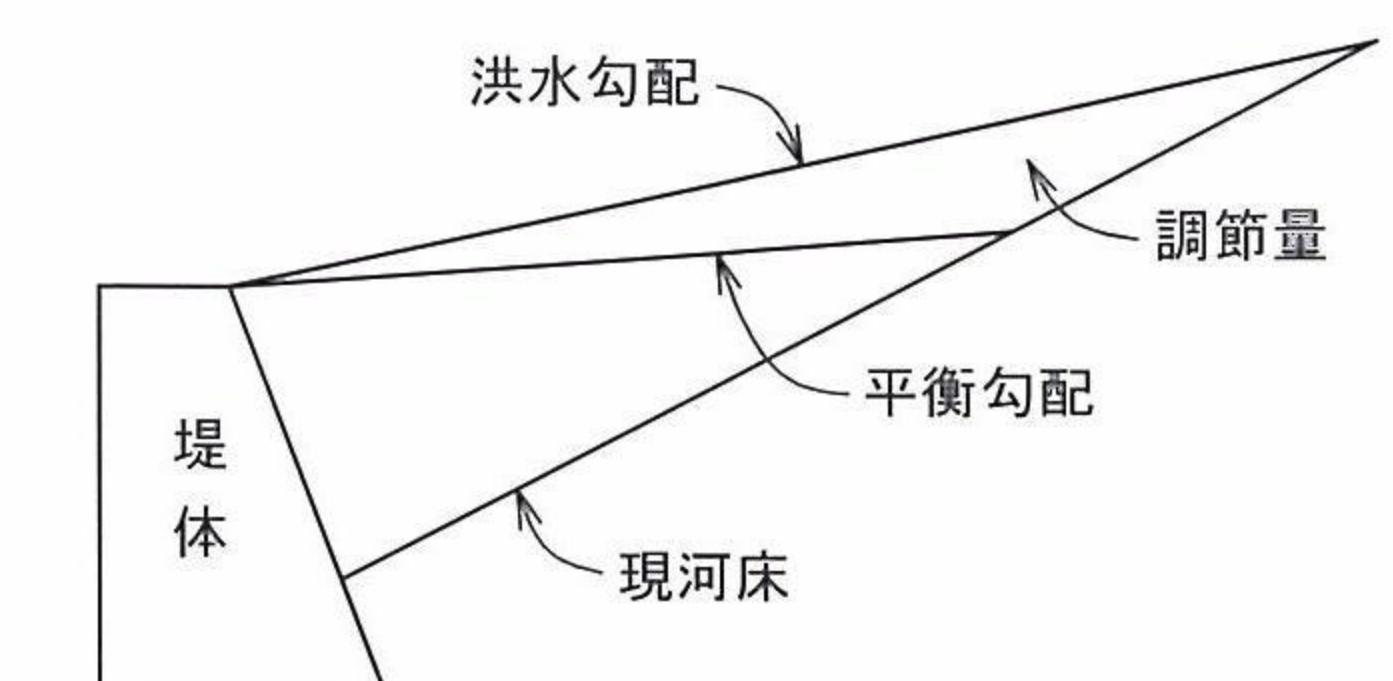
図-4 砂防ダム上流部の堆積の考え方

現在の砂防ダム上流部の土砂礫堆積の考え方は次のようにある<sup>7)、8)</sup>。土石流が発生して砂防ダム上流に堆積する場合、図-4の洪水勾配のラインまで土砂礫が堆積しうるとし、土石流発生で溜まつた土砂礫の細砂分はその後の中小洪水で砂防ダム下流に流れ、堆積状態は平衡勾配に近づくと想定されている。

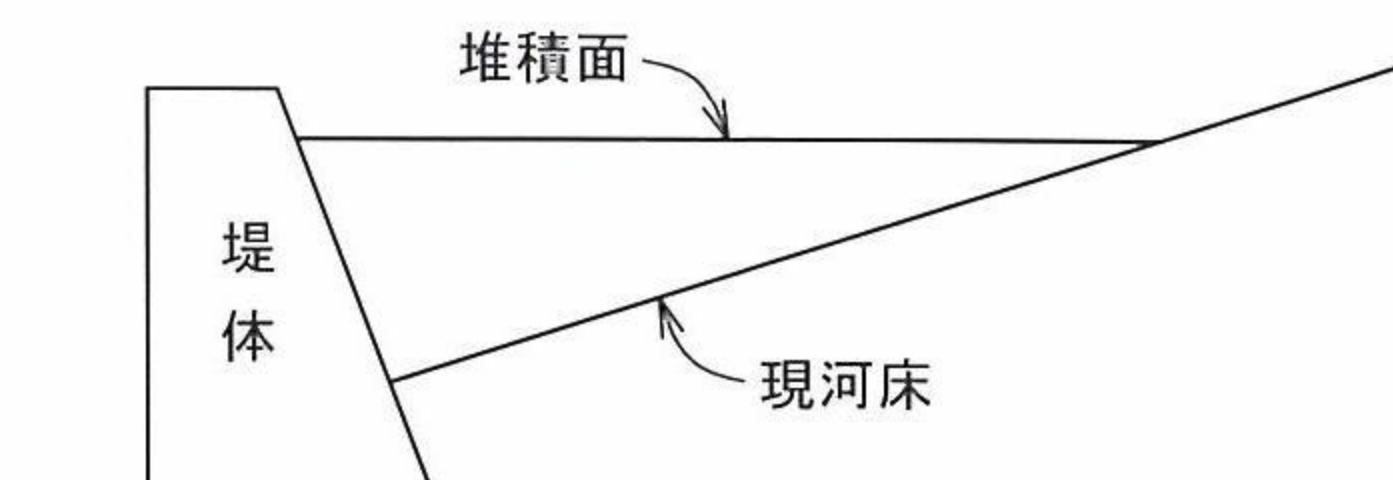
図-5 砂防ダム上流の望ましい堆積状態

しかし、今回の災害調査の結果<sup>9)</sup>、砂防ダムや治山ダム上流で水通しよりある程度高くまで堆積した状態では、ダム上流の表層は石礫主体で細砂分は下流へと流されている。一方、ダム上流の堆積高さが水通しより低い場合、ダム上流の表層は細砂で覆われている状況が目に付いた。このことは、粘着力が小さいマサ土を対象とする場合、平時から砂防ダム上流の堆積状態を砂防ダムの水通し高さより多少低くなるように除石管理することが必要であることを示唆している。砂防ダム・治山ダム上流の河床高の望ましい状態として図-5を考えることができる。

今回の災害では、その上流に貯まつた砂礫を除去していた砂防ダムや治山ダムでは被害が明らかに軽減された。このことから、土砂堆積用ダムに貯まつた砂礫を日頃から除去すること施策が有効である。こ

土石流が起きてから何度か中小洪水が来襲した後には、砂防ダム・治山ダム上流に堆積した砂礫は流水で洗われてるので骨材にも利用できる。計画的な除石は防災だけでなく経済性の点でも有利であることは本節冒頭で述べた通りである。
