第5節 常盤構内（山口大学工学部構内遺跡）の調査

1. 工学部総合研究棟（本館）改修工事（Ⅲ期）に伴う確認調査

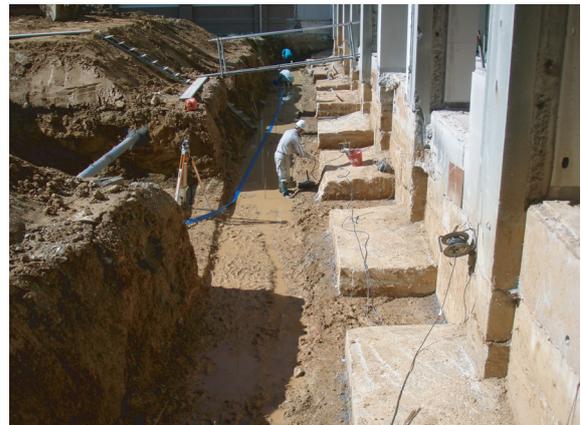
写真 43 調査区全景（北西から）

以上により、今回の調査区内においても平成15年度^{註1}の調査・平成18年度^{註2}の調査と同様に構内造成時の削平が著しいことが判明した。

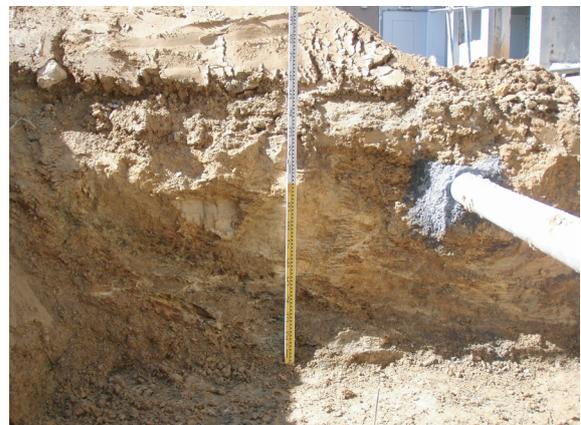
写真 44 A 地点土層断面（北西から）

調査結果 工学部総合研究棟（本館）改修工事（Ⅲ期）に伴い、Ⅰ・Ⅱ期工事と同様に建物改修工事と配管工事が計画された。掘削工事の平面形は建物沿いの幅約3.5m、長さ約36mの範囲に加えて、西北部に約4m×5.2mの張り出し部を持つ。工事では現地表下約150cmまで掘削が行われたが、ほとんどが造成土の範囲内であった。ただし、張り出し部のA地点では、現地表下30cmで地山である明黄褐色（10YR6/6）シルト、60cmで岩盤〔黄灰色（2.5Y4/1）、明黄褐色（2.5Y7/6）、淡黄色（2.5Y8/4）が縞状に混じる〕を確認した。岩盤は北から南へ傾斜しており、A地点南端部では掘削底面で岩盤を検出した。
