報告

山口県北部における 1997年台風9号の豪 雨特性と農業災害

Characteristics of Heavy Rainfall and Agricultural Disasters by Typhoon 9709 in Northern Part of Yamaguchi Prefecture

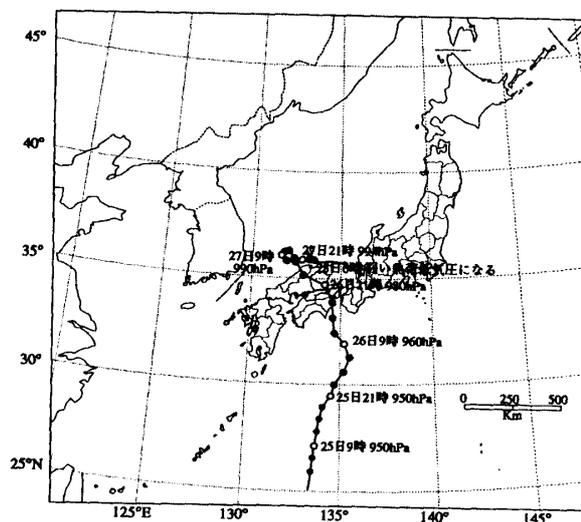
図1 1997年台風9号の経路図

1997年台風9号の経路を図1に, 1997年7月28日9時の地上天気図(天気図日記, 1997)および12時の気象衛星「ひまわり」の赤外画像(http://weather.is.kochi-u.ac.jp/sat/gms, 1997)を図2に示した。7月20日にグァム島の西で発生した台風9号は北上を続け, 大型で強い台風に発達した。25日15時には, 奄美大島の東約440kmの海上を毎時25kmの速さで北上し, 中心気圧は950hPa, 中心付近の最大風速は40m/sであった。

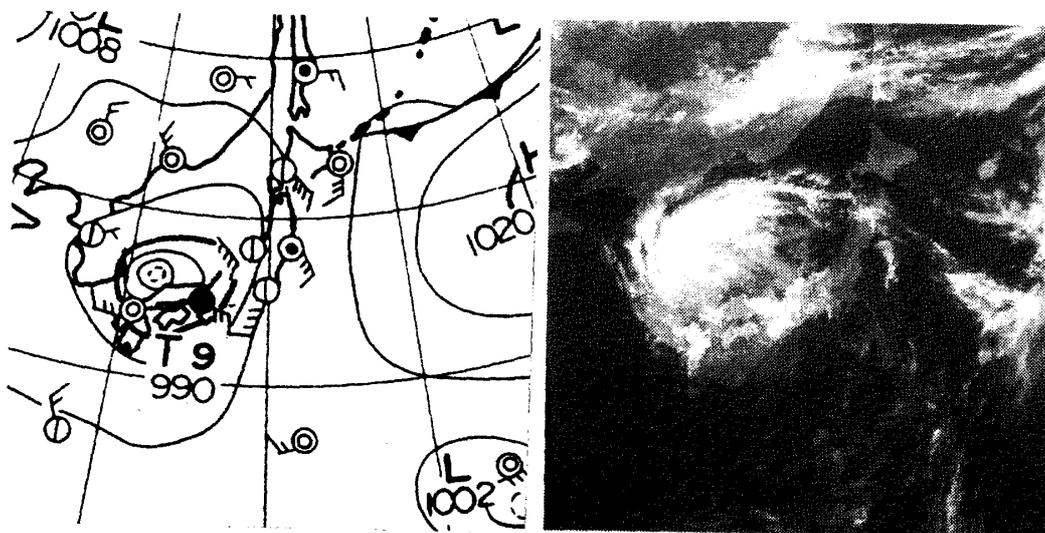
図2 1997年7月27日9時の地上天気図および12時の気象衛星「ひまわり」の赤外画像

たが、北部を中心に強い雨が降り続き、午後は一時的な小降りになったが夕方から再び強い雨が降り始めた。山陰沖に停滞し山口県北部一帯に豪雨をもたらした雲域は、図2のひまわり画像からも捉えることができる。

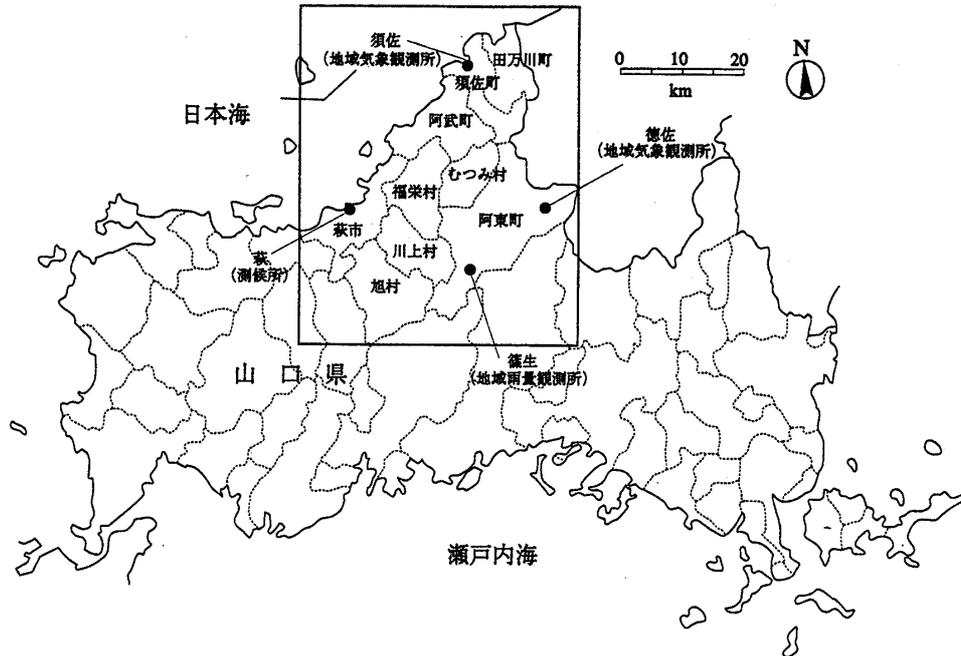
図3 豪雨災害が発生した山口県内の市町村と山口県北部における気象庁による降水量の観測地点

山口県内にある気象庁の降水量の観測地点は22カ所で、県北部には7カ所の観測地点がある(山口県・下関地方气象台, 1997)。今回の台風9号により豪雨に見舞われた山口県北部においては、図3に示したように気象官署(測候所:萩)、地域気象観測所(須佐、徳佐)および地域雨量観測所(篠生)のわずか4カ所でしか降水量の観測は行われていない。このため、局地的な降水状態を把握するため、各市町村、県、建設省、中国電力な

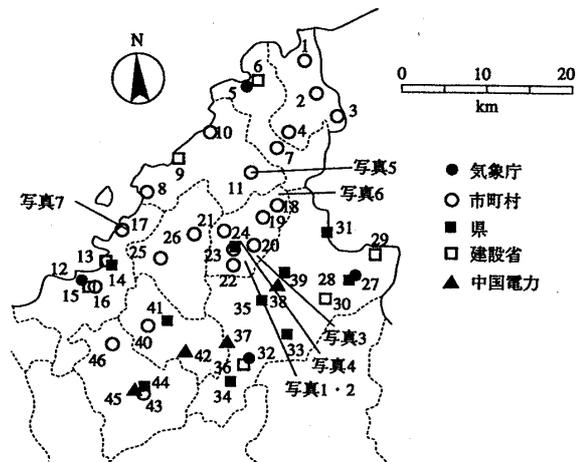
図4 山口県北部における降水量の観測地点(図中の番号および記号は表1と一致する)

どでは独自に雨量計を設置して、降水量の観測を行っている。その結果、図4および表1に示したように気象庁の約10倍に当たる46カ所の観測地点が設けられている。

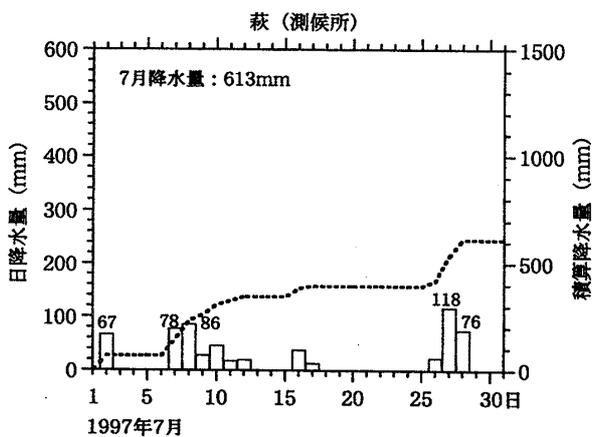
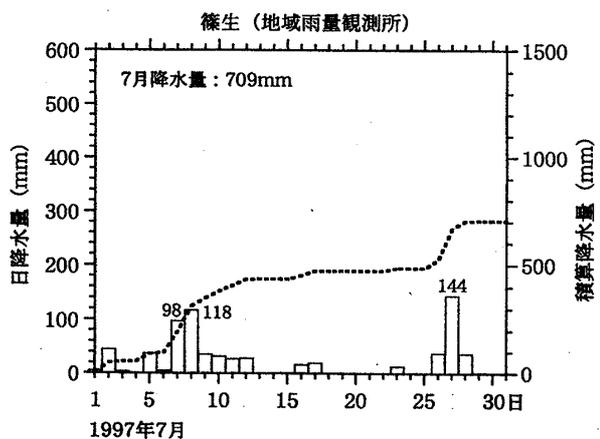
図5 萩市堀内(測候所)における7月の日降水量・積算降水量および7月26日~28日の時間降水量・積算降水量の推移

ほぼ同緯度に位置し、むつみ村の西側に隣接した萩市の堀内(測候所)および東側に隣接した阿東町の篠生(地域雨量観測所)における7月の日降水量、積算降水量および7月26日~28日の時間降水量、積算降水量の推移を図5および図6に示した。さらに、気象庁による降水量の観測地点(4カ所)および市町村、県、建設省、中国電力が行っている42カ所の7月26日~28日の日降水量および3日間の積算降水量を表1に示した。

むつみ村役場から西に約19km離れた萩の7月の積算降水量は613mmで、7日~12日と26日~28日に2つの降水ピークが認められた。萩の26日~28日の3日間の降水量は218mm、27日の日降水量は118mm、時間降水量の最大値も

15 mm 程度であった。むつみ村役場から南に約 15 km 離れた篠生の7月の積算降水量も 709 mm で、萩と同様に上旬と下旬に降水のピークが認められた。篠生の26日～28日の降水量は 219 mm, 27日の日降水量は 144 mm, 時間降水量も最大 15 mm 程度であった。また、表 1 から明らかなように 4 カ所の7月の積算降水量は

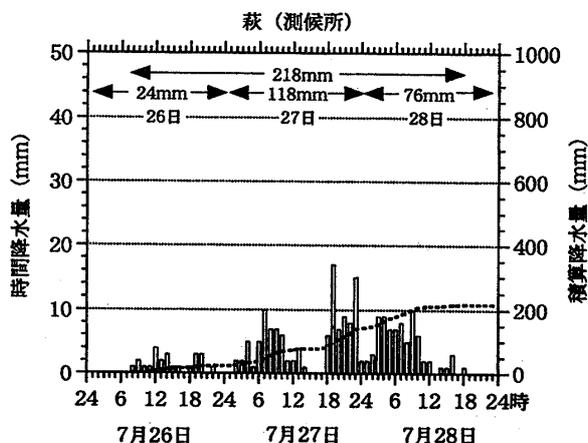
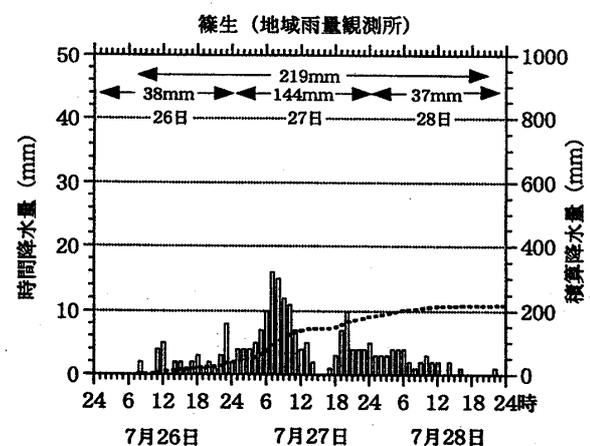
図6 阿東町篠生(地域雨量観測所)における7月の日降水量・積算降水量および7月26日~28日の時間降水量・積算降水量の推移

以上のことから、むつみ村では隣接する市町村と比較して降水のパターンが大きく異なっていること、村内の観測地点ではほぼ同様な降水傾向にあったことが明らかになった。ただし、図6の篠

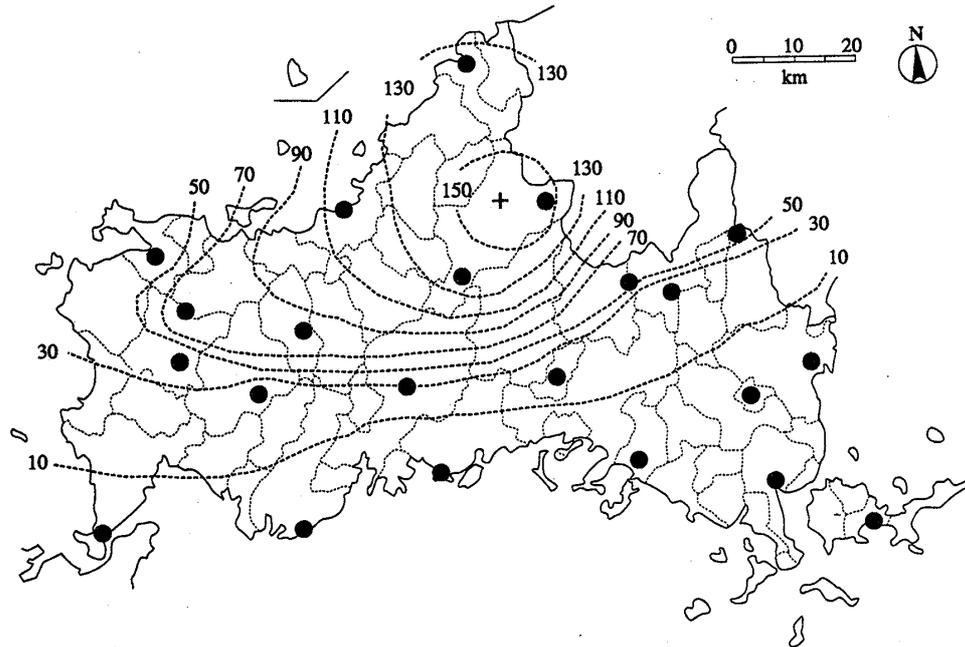
図7 山口県における1997年7月27日の日降水量の分布図

山口県内にある気象庁の降水量の22カ所の観測地点における7月26日～28日までの日降水量データをもとに、日降水量が最も多かった7月27日の日降水量の分布図を図7に、7月26日～28日の積算降水量の分布図を図8に示した。県内で7月27日の日降水量が最も多かった地点は阿東町徳佐の152mmで、須佐、篠生、萩の3地点も110mm以上で、山口県北部に多雨域が認められる。しかし、中国山地の南側に位置する観測地点では70mm以下の降水しか認められておらず、さらに瀬戸内海沿岸地域では10mm以下が8地点もあった。このことから、台風9号による降水は中国山地の北側の山口県北部に集中しており、気象庁の観測地点の降水量から求めた分布図から、気象庁の観測地点が設置されていないむつみ村付近の日降水量は150mm程度であったと推定された。

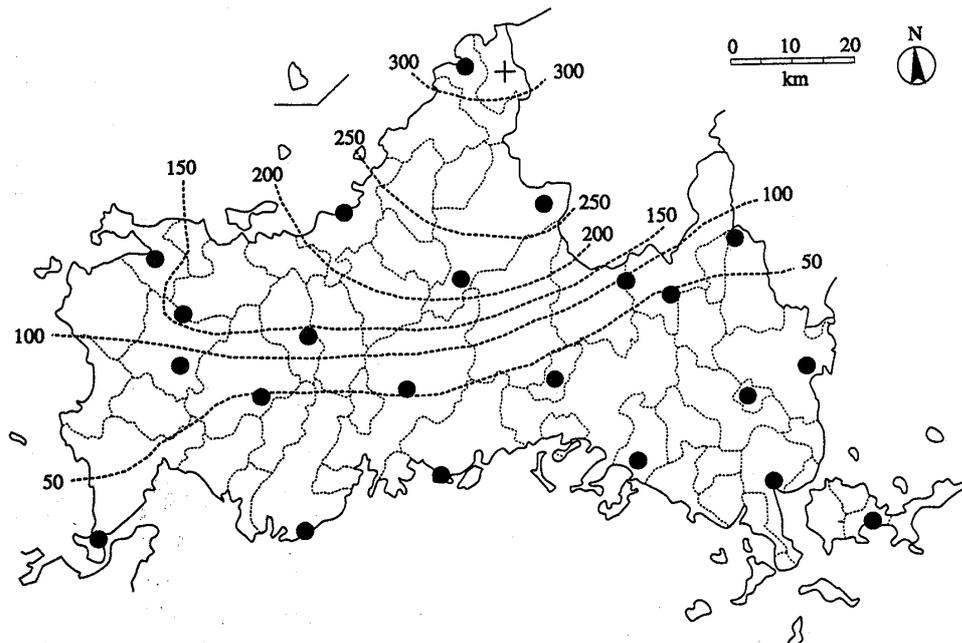
図8 山口県における1997年7月26日～28日の積算降水量の分布図

山口県内で7月26日～28日の積算降水量が最も多かった地点は須佐の311mmで、徳佐、萩、篠生も200mmを上回っており、わずか3日間で山口県北部では多量の降水に見舞われたことがわかる。図8から大規模災害が発生したむつみ村付近の26日～28日の積算降水量は、250～300mmの範囲であったと推定できる。なお、山口県と下関地方気象台が公表した降水量の分布図(山口県・下関地方気象台、1997)も図7および図8とほぼ同様な降水量の分布を示している。

気象庁の観測データを基に作成した図8の分布図とは大きく異なっており、限られた降水量の観測地点から局地的な豪雨特性を説明することは困難であることを意味する。

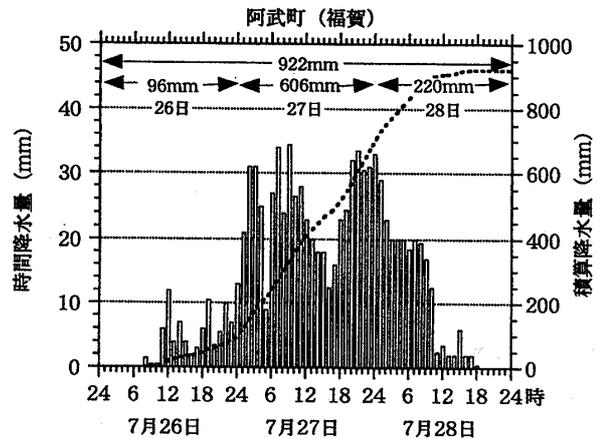
図9 阿武町福賀における7月26日～28日の時間降水量・積算降水量の推移

3章で示したように、山口県北部では、市町村、県、建設省、中国電力などが独自に42カ所に雨量計を設置して、降水量を観測している。図9には、山口県北部で最も降水量の多かった阿武町の福賀における7月26日～28日の時間降水量・積算降水量の推移を示した。7月27日未明から時間降水量が30mmに達し、積算降水量も28日早朝までほぼ直線的に上昇している。このため、27日の日降水量は606mmにも達した。3日間の積算降水量も922mmに及んだ記録的な豪雨であったことから、福賀地区を流れる大井川が氾濫した

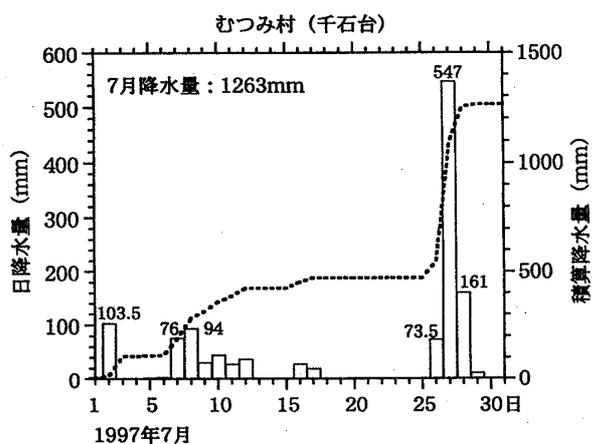
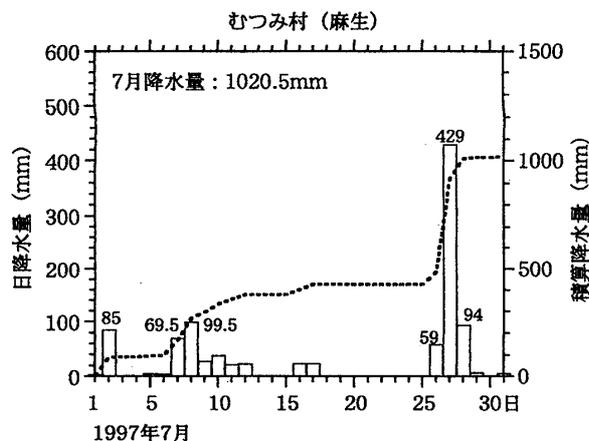
図10 むつみ村千石台における7月の日降水量・積算降水量および7月26日～28日の時間降水量・積算降水量の推移

次に、本台風により最も大きな災害に見舞われたむつみ村において、千石台および麻生における7月の日降水量・積算降水量および7月26日～28日の時間降水量・積算降水量の推移を図10および図11に示した。むつみ村内では、1997年7月の積算降水量が1020.5mm(麻生)～1312.5mm(千石台)を記録しており、むつみ村役場で自記雨量計により観測された年降水量の平均値、約2000mm(役場職員私信)の約50%が1ヵ月で降った計算になる。とくに、7月27日の日降水量は429mm(麻生)～547mm(千石台)で、記録的な豪雨であったといえる。

千石台では27日未明から時間降水量40mmが約2時間にわたり降り続き、麻生でも27日未明から時間降水量30mmが約6時間にわたり降り続いた。翌28日1時35分には、麻生の気象観測地点から約500m離れたむつみ村で最大規模の麻生溜池で堤体の中央部分が幅10mにわたって決壊し、ほぼ満水の貯水が流出して農地が埋没する被害が発生した。また、江良溜池と大谷溜池が27日10時に、狼藪溜池が29日10時に決壊し、堤体下の農地が埋没、崩壊する被害が発生した。

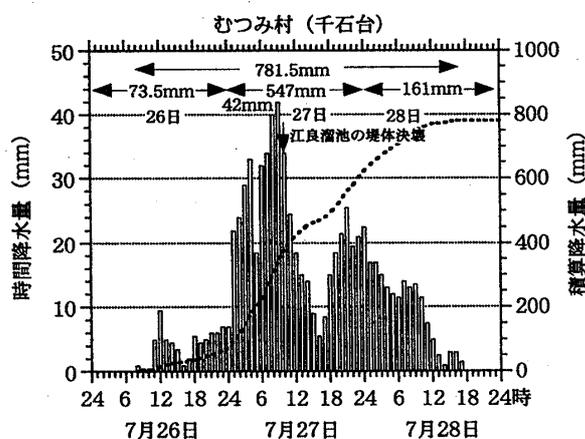
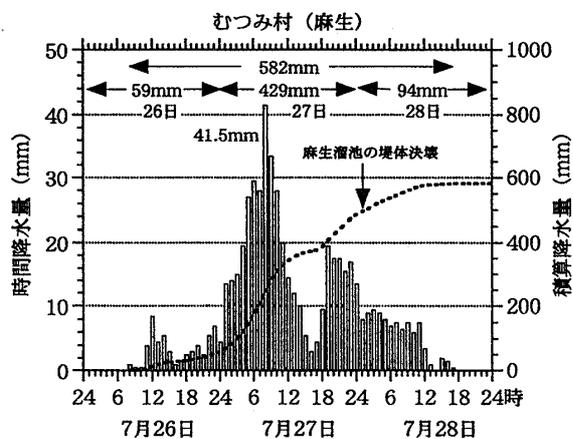
図11 むつみ村麻生における7月の日降水量・積算降水量および7月26日～28日の時間降水量・積算降水量の推移

むつみ村麻生の7月積算降水量は、約10km離れた阿東町篠生の144%であったが、7月26日～28日の積算降水量は266%と大きく上回る傾向が認められた。さらに、むつみ村にある麻生

生と図11の麻生における7月26日～28日の時間降水量の推移を比較しても明らかのように、降水パターンは非常に類似していることがわかる。

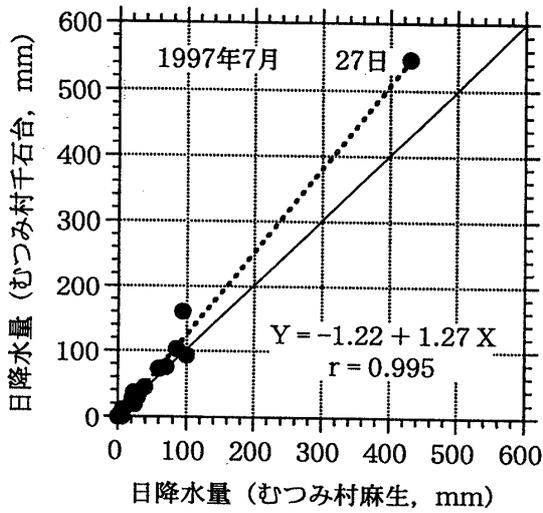
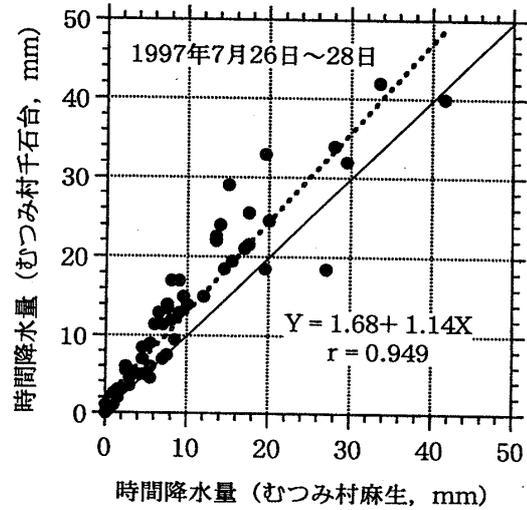
図 12 麻生と千石台および宇立における7月の日降水量の関係

麻生と千石台および宇立における7月の日降水量および7月26日～28日の時間降水量を比較したものが図12および図13である。図12において、麻生と千石台および宇立の間の1次回帰式の傾きは1.27, 1.16, 相関係数は0.995, 0.996であり、1:1のラインから大きくずれることはなかった。また、時間降水量においても傾きは1.14, 1.07, 相関係数は0.949, 0.969であり、日降水量と同様に両地点の時間降水量が大きく異なることはなかった。

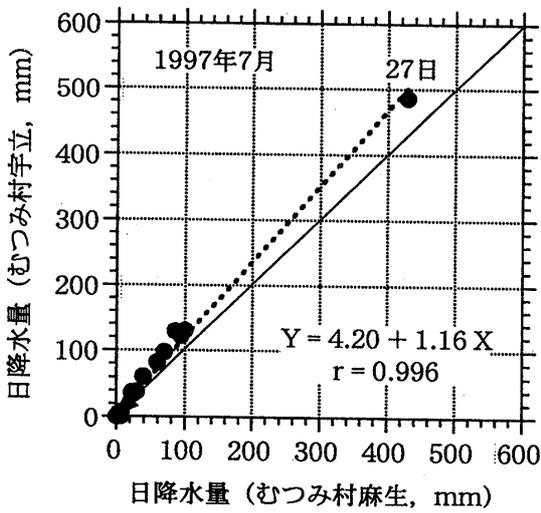
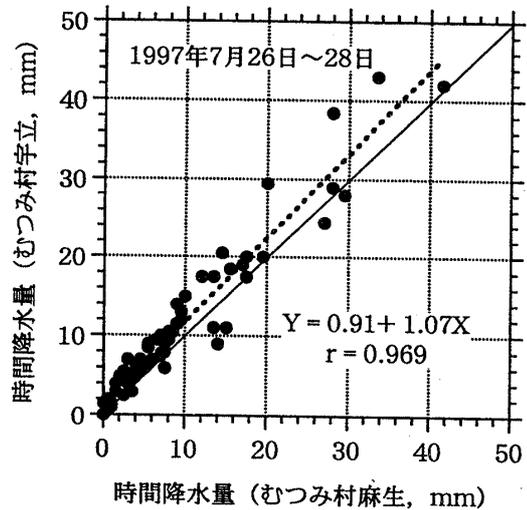
図 13 麻生と千石台および宇立における7月26日～28日の時間降水量の関係

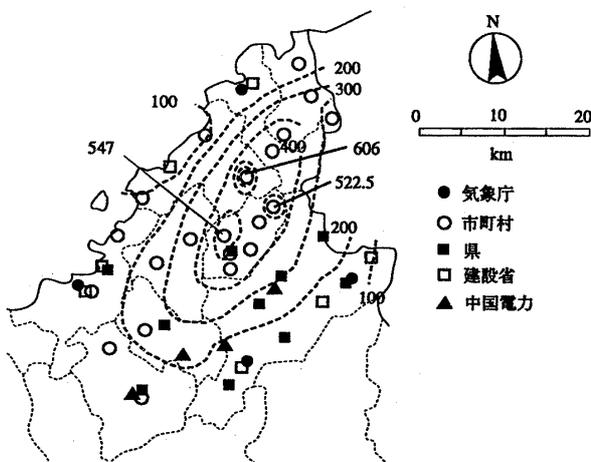
図 14 山口県北部の46カ所の観測地点から得られた1997年7月27日の日降水量の分布図

降水量の全観測地点のデータをもとに、日降水量が最も多かった7月27日および7月26日～28日の積算降水量の分布を示したものが図14および図15である。日降水量をみると、むつみ村と阿武町東部を中心に約400mmの以上の豪雨に見舞われている地域が広域に存在しているのに対して、日本海沿岸および国道9号線に沿った観測地点では200mm以下であり、本豪雨にはきわめて局地性があることがわかる。さらに、図15の3日間の積算降水量をみても、むつみ村と阿武町東部を中心に約600mmの以上の豪雨に見舞われているのに対して、周辺地域の降水量は200～300mmに過ぎない。これらの分布図は、

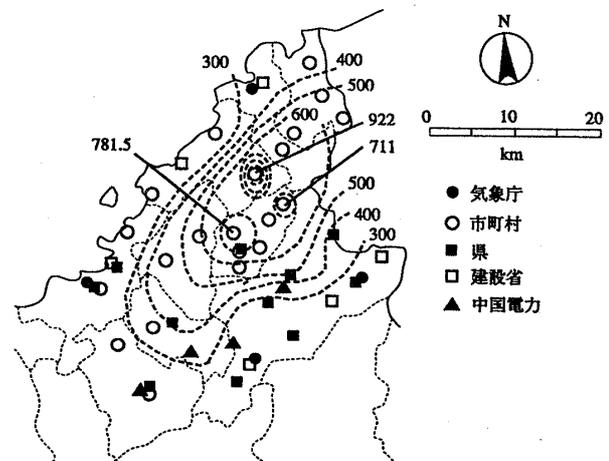
図 15 山口県北部の46カ所の観測地点から得られた1997年7月26日～28日の積算降水量の分布図

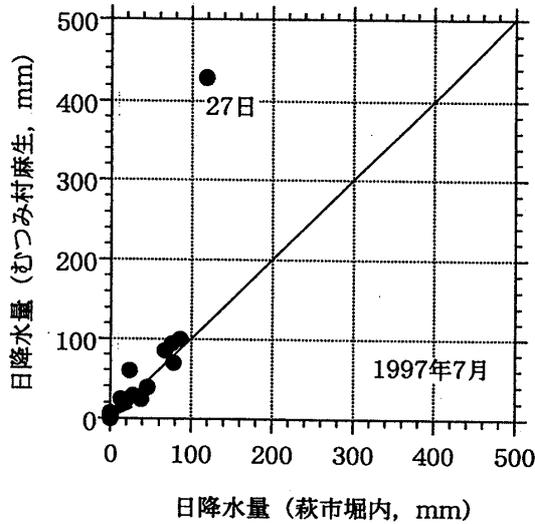
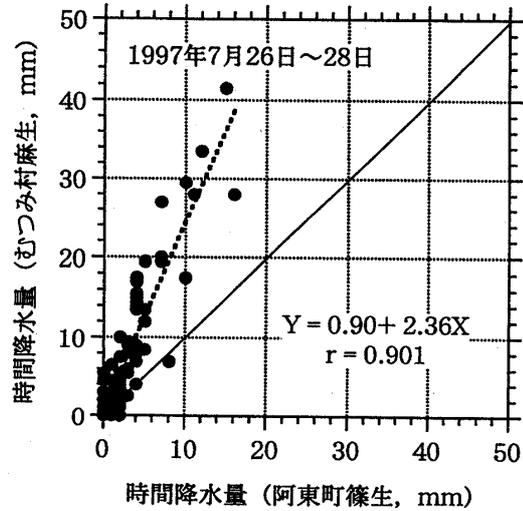
図 16 阿東町篠生, 萩市堀内とむつみ村麻生における 7 月の日降水量の関係

阿東町篠生および測候所のある萩市堀内とむつみ村麻生における7月の日降水量の関係を図16に, 7月26日~28日の時間降水量の関係を図17に示した。7月の日降水量は, 27日の集中豪雨を除けばほぼ1:1のラインに分布していることから, 27日以外は両地点がほぼ同様な日降水量であったことがわかる。図17に示したように26日~28日の時間降水量は, 1:1のラインから大きくずれており, 阿東町篠生とむつみ村麻生の間には1次回帰式 ($Y = 0.90 + 2.36X$) が成り立ち, 麻生では篠生より約2.4倍の時間降水量が降り, 両地

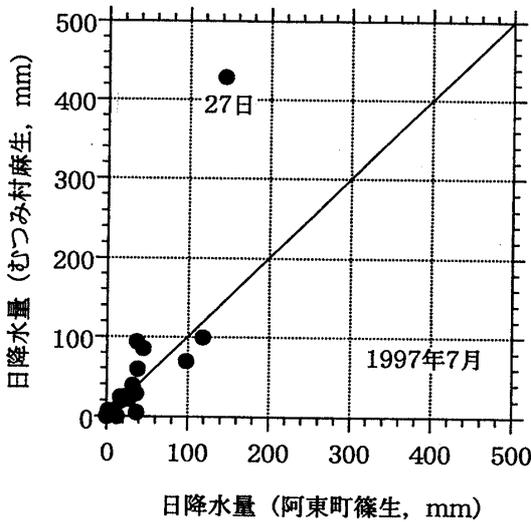
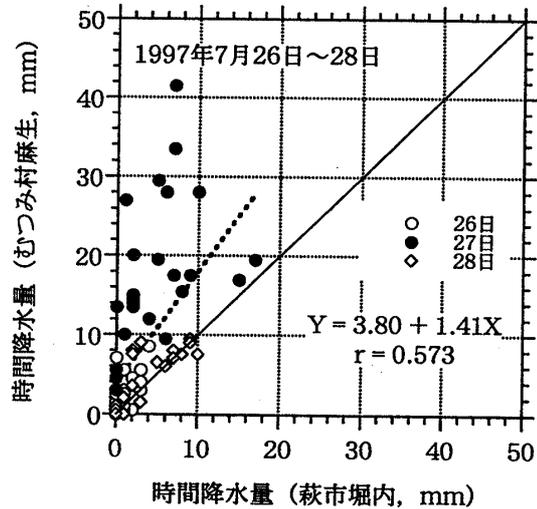
図 17 阿東町篠生, 萩市堀内とむつみ村麻生における 7 月 26 日~28 日の時間降水量の関係

点の間には強い正の相関関係 ($r = 0.901$) にあったことが明らかになった。また, 萩市堀内とむつみ村麻生の間にもほぼ同様な傾向が認められたが, 27日の時間降水量はこの関係が顕著であった。

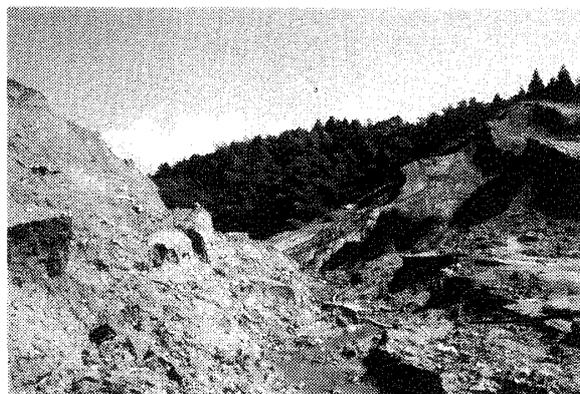
山口県北部における農業災害の実態を写真 1 ~ 写真 8 に示した。写真 1 は, 豪雨により決壊した麻生溜池の堤体の崩壊の状況である。(山口県阿武

郡むつみ村吉部上尾の坂, 1997年7月30日撮影)。
 図11にも示したが, 7月26日から28日にかけての豪雨により28日1時35分に堤体が10mにわたって崩れ落ち, 満水の約10万 m^3 の水が流域の水田に一気に流れ込んだ。

写真1 豪雨により決壊した麻生溜池の堤体の崩壊の状況(山口県阿武郡むつみ村吉部上尾の坂, 1997年7月30日撮影)

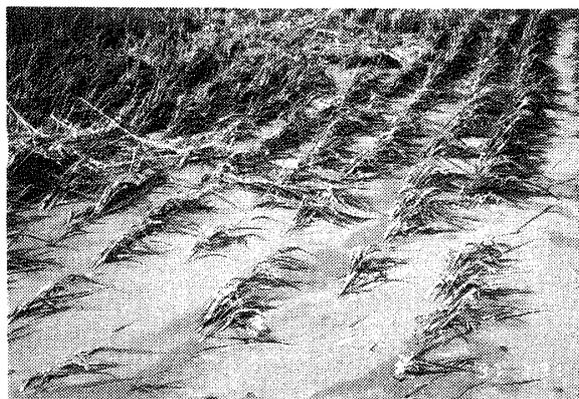
写真2には, 麻生溜池の堤体の崩壊により土砂が流れ込んだ水田の被害状況である(山口県阿武郡むつみ村吉部上尾の坂, 1997年7月30日撮影)。出穂直後の水田に土砂が堆積し, 被害の著しかった場所では約1mの土砂が堆積している。水稻の穂の部分しか地上にみえておらず, 穂は白く変色する白穂を呈したり, 土砂が穂に大量に堆積している。このため, 生育は著しく不良となっており, 大きく減収あるいは収量が皆無になることが予想される。

写真2 麻生溜池の堤体の崩壊により土砂が流れ込んだ水田の被害状況(山口県阿武郡むつみ村吉部上尾の坂, 1997年7月30日撮影)

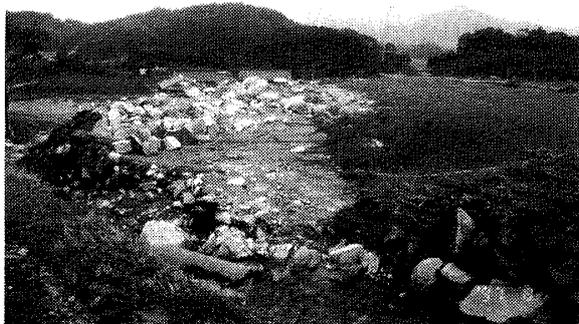
写真3は, 豪雨により大規模な土石流が発生した水田の状況である(山口県阿武郡むつみ村吉部上佐波木, 1997年7月30日撮影)。多量の降水により発生した土石流が下流の水田一帯に一気に流れ込んだため, 広域にわたり土砂や石が厚く堆積している。

写真3 豪雨により大規模な土石流が発生した水田の状況(山口県阿武郡むつみ村吉部上佐波木, 1997年7月30日撮影)

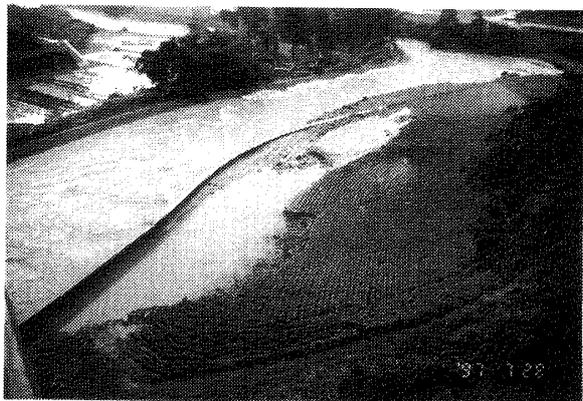
写真4は, むつみ村の中央を流れる蔵目喜川の決壊により被害を受けた水田の状況である(山口県阿武郡むつみ村吉部上鈴倉, 1997年7月30日撮影)。江良溜池の決壊により惣津川に流れ込んだ土砂が蔵目喜川に合流する地点で決壊し, 水田や畑が冠水したのをはじめ, 付近の公共施設や民家が床下浸水する被害が発生した。

写真4 むつみ村の中央を流れる蔵目喜川の決壊により被害を受けた水田の状況 (山口県阿武郡むつみ村吉部上鈴倉, 1997年7月30日撮影)

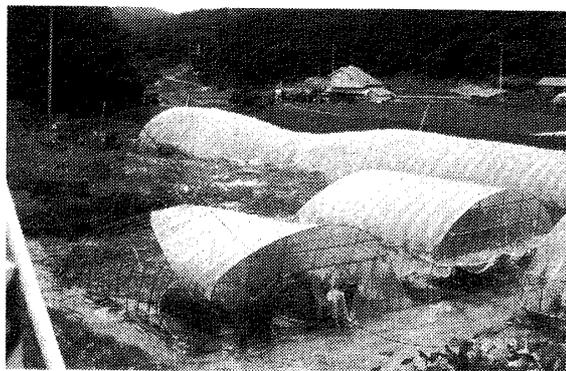
写真5は, むつみ村特産のトマトの雨よけハウスの被害状況である(山口県阿武郡むつみ村片俣中橋, 1997年7月29日撮影, むつみ村提供)。ハウスに隣接した山が崩壊して多量の土砂がハウス内に流れ込んでおり, むつみ村だけでも被害面積1.7ha, 被害額2,800万円の災害を受けた。

写真5 むつみ村特産のトマトの雨よけハウスの被害状況 (山口県阿武郡むつみ村片保中橋 1997年7月29日撮影, むつみ村提供)

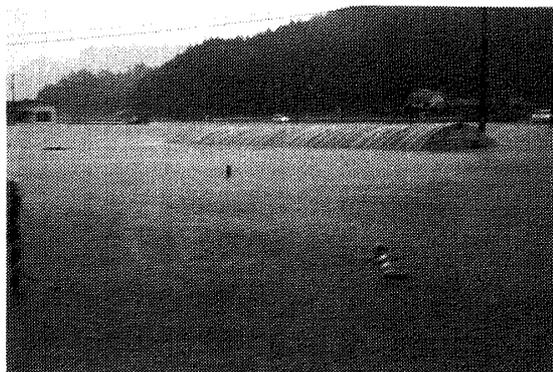
写真6は, 大井川の堤防決壊により水没した水田とハウスの状況である(山口県阿武郡阿武町福賀, 1997年7月27日撮影, 阿武町提供)。阿武町の福賀地区の中心部を流れる大井川が氾濫し, 水田, 畑, ハウスなどが長時間にわたり水没した。

写真6 大井川の堤防決壊により水没した水田とハウスの状況 (山口県阿武郡阿武町福賀, 1997年7月27日撮影, 阿武町提供)

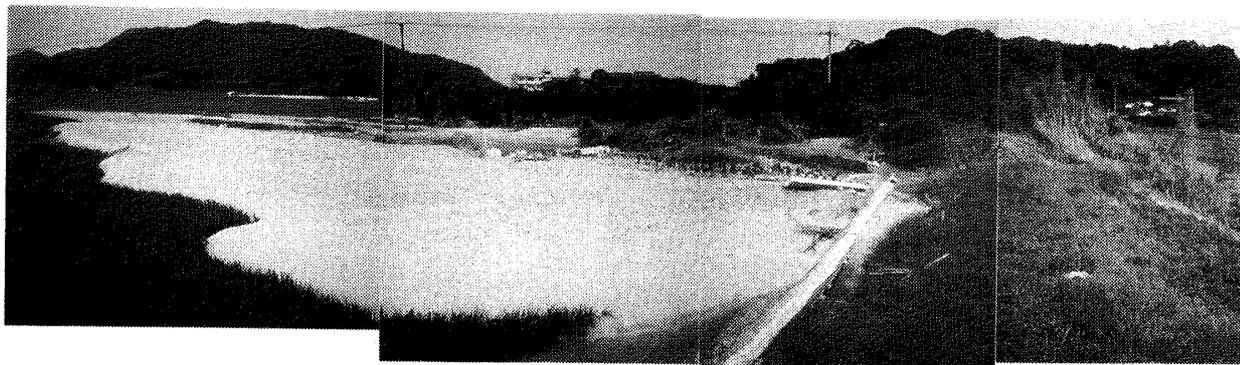
写真7は, 大井川の堤防決壊により土砂が堆積した水田の状況である(山口県萩市大井庄屋,

1997年7月30日撮影, 萩市提供)。大井川下流の堤防が9ヶ所にわたり決壊し, 河川の氾濫により水田やみかん園など約100haが長時間にわた

写真7 大井川の堤防決壊により土砂が堆積した水田の状況 (山口県萩市大井庄屋, 1997年7月30日撮影, 萩市提供)

り水没し、河川から多量の土砂が流入した。
