# 報告

# 1997年台風19号による宮崎県の豪雨災害

## Heavy Rainfall Disaster in Miyazaki Prefecture by Typhoon 9719

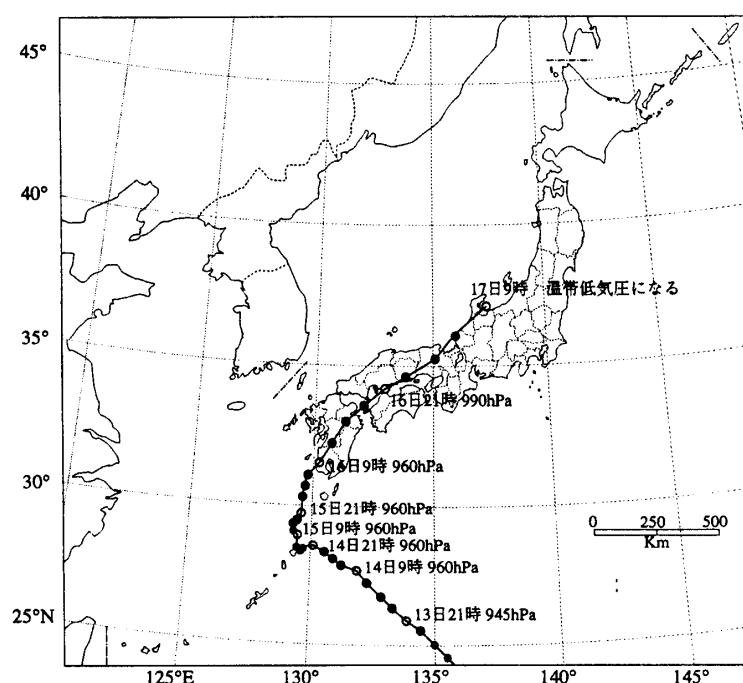
1997年台風19号の経路を図1に、1997年9月16日9時の地上天気図（財日本気象協会、1997）および11時の気象衛星「ひまわり」の赤外画像（高知気象情報販、1997）を図2に示した。9月4日にマーシャル諸島の東海上を西進していた弱い熱帯低気圧は台風19号になり、西進を続け11日に小笠原諸島の南東海上に達し、大型で非常に強い台風に発達した。14日夜には奄美大島の近海に達したが、大陸から張り出した高気圧に進路を阻まれて約1日停滞した。16日になって北上を始め、8時過ぎに鹿児島県枕崎市付近に上

図1 1997年台風19号の経路図

陸し、次第に勢力を弱めながら宮崎県と熊本県の県境付近を北上し、大分県から伊予灘へ抜け、瀬戸内海を通って岡山県の倉敷市付近に再上陸した。その後、北東進を続けた台風は17日の9時に富山湾まで進み、温帯低気圧となった。図1に示した本台風の経路は、山本ら(1997)が調査した1992年の台風10号、1996年の台風12号とはほぼ同一経路をたどっている。

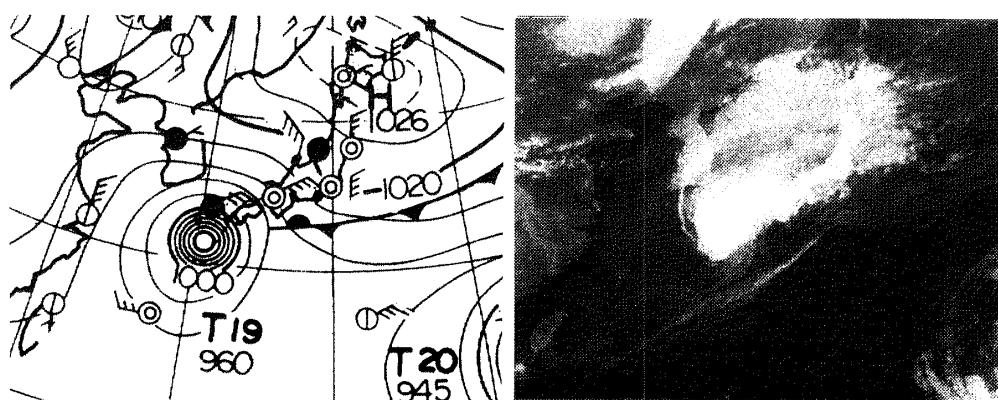
図2 1997年9月16日9時の地上天気図および11時の気象衛星「ひまわり」の赤外画像

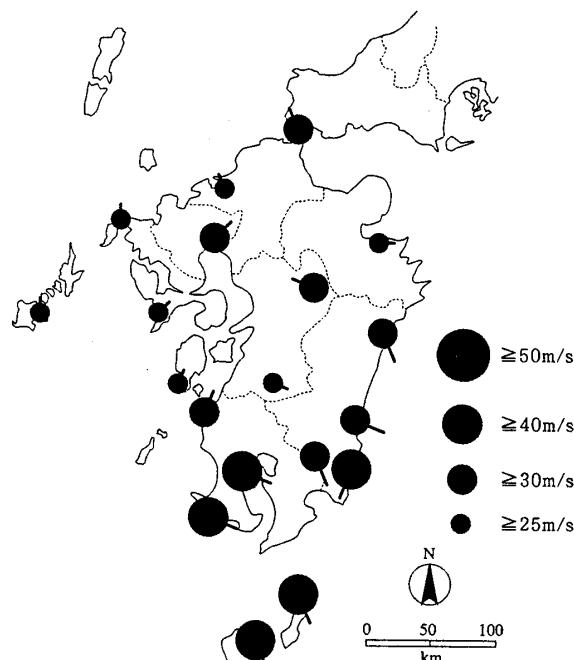
1997年台風19号による宮崎県および隣接した県における気象官署の気象概況を表1に示した。また、九州・山口地方に位置する気象官署における最大瞬間風速の分布を図3に示した。宮崎県の油津で42.7 m/sを観測したのを始め、鹿児島県では阿久根と沖永良部を除くすべての気象官署で最大瞬間風速40 m/s以上を観測した。また、台風進路の右側に位置するその他の気象官署でも25 m/s以上の暴風を記録するなど、広範囲で強風が吹いた。降水量は、台風が通過した9月16日には各地で豪雨となり、種子島の321.5 mmを始めとして、6カ所の気象官署で日降水量が200 mmを上回った。さらに台風の通過前後の12日から17日までの6日間の積算降水量は種子島、屋久島で595.5 mm, 559.0 mmを観測し、宮崎、延岡、都城、枕崎、名瀬でも300 mmを上回る降水に見舞われた。

図3 九州・山口地方に位置する気象官署における最大瞬間風速(m/s)の分布

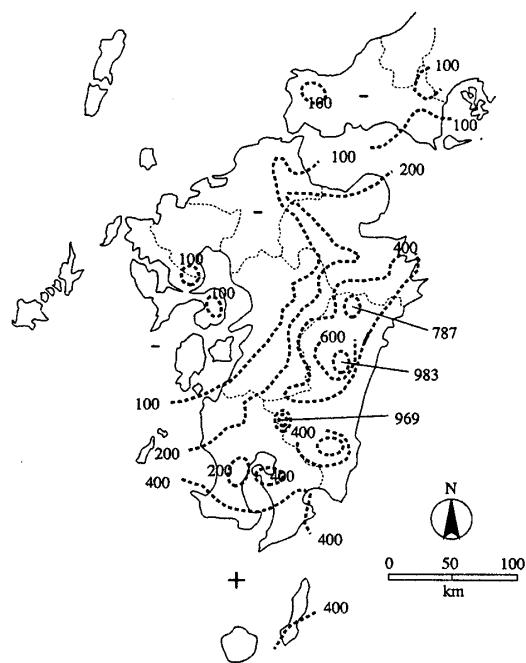
アメダス地点の日降水量のデータを基に9月12日から17日の6日間の積算降水量の分布を図4に示した。図からも明らかのように、九州山地の南東斜面で豪雨に見舞われており、とくに宮崎県の神門(地域気象観測所)、えびの(地域雨量観測所)では983 mm, 969 mmを観測するなど、

図4 九州・山口地方における9月12日から17日までの6日間の積算降水量(mm)の分布

わずか6日間で約1,000 mmに及ぶ記録的な降水量となった。しかし、九州山地の北西斜面では200 mm以下と比較的降水量は少なく、とくに有明海沿岸から九州北部にかけては100 mm以下の少雨傾向がみられた。この積算降水量の分布は、1992年の台風10号の場合（山本ら, 1997）と良く似ているが、降水量は本台風では各観測地点で2～4倍を記録している。

これらの分布図は、気象庁の観測データを基に作成した図 4 および図 6 の分布図とはかなり異なっており、ミクロな地域での局地的な降水分布を把握することは気象庁のアメダス観測地点をよりさらに多数の観測地点における高密度の降水量観測データを解析することが必要であると言える。

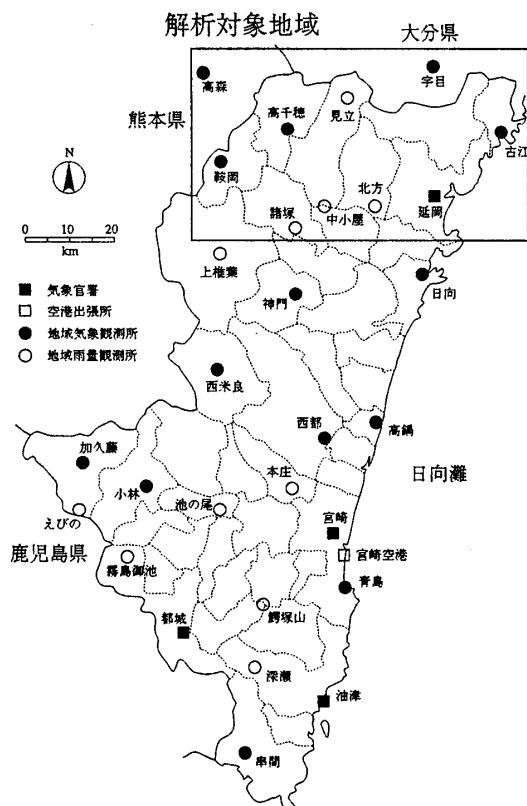
宮崎県内において気象庁が設置している気象官署(4カ所, ■), 空港出張所(1カ所, □), 地域気象観測所(12カ所, ●), 地域雨量観測所(11カ所, ○)および本報告で豪雨の解析対象とした地域を図5に示した。図に示したように、宮崎県内では気象庁が28カ所で降水量の観測を実施している。

図5 宮崎県における気象庁の気象観測地点

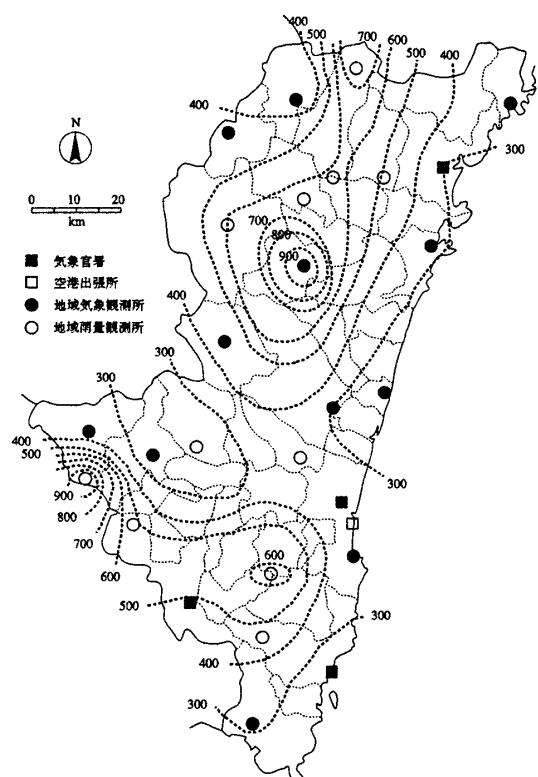
9月12日から16日までの5日間の積算降水量の分布を図6に示した。日向灘に面した観測地点では300 mm以下の地域が認められているが、内陸に入るにつれて降水量は多くなり、県南西部の鹿児島県境では500 mm以上、県中央部から北部にかけても500 mm以上の地域が広範囲に認められている。しかし、本災害が発生した大分県境に近い県北部には気象庁が設置した観測地点が少ないため、降水量の局地的な分布については判然としない。なお、図6は同一の降水量データを用いて宮崎地方気象台が作成した分布図(財日本気象協会宮崎支部, 1997)と、ほぼ同様な傾向を示している。

図6 宮崎県における気象庁の気象観測地点から求めた9月12日～16日の積算降水量(mm)の分布

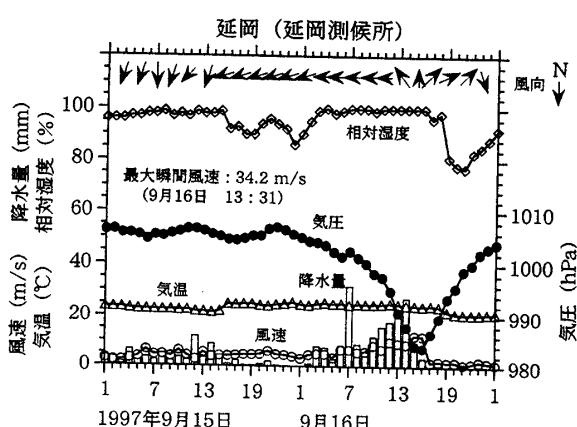
本災害で大規模な洪水に見舞われ、家屋の浸水が相次いだ延岡市について、台風が通過した9月15日から16日にかけての延岡(測候所)における風速、降水量、気温、相対湿度、風向、気圧の推移を図7に示した。気圧は9月15日夜半頃から低下し始め、16日16時31分に最低気圧983 hPaを観測した。風速は台風が接近するにつれて

図7 延岡(測候所)における9月15日～16日の風速(m/s), 降水量(mm), 気温(°C), 相対湿度(%), 風向および気圧の推移

高まり、最大瞬間風速 34.2 m/s を観測した。雨は 12 日から降り始めたが、台風通過時の 16 日でも時間最大降水量が約 30 mm で、日降水量も 184 mm と周辺の観測地点と比較して少ない傾向にあった。

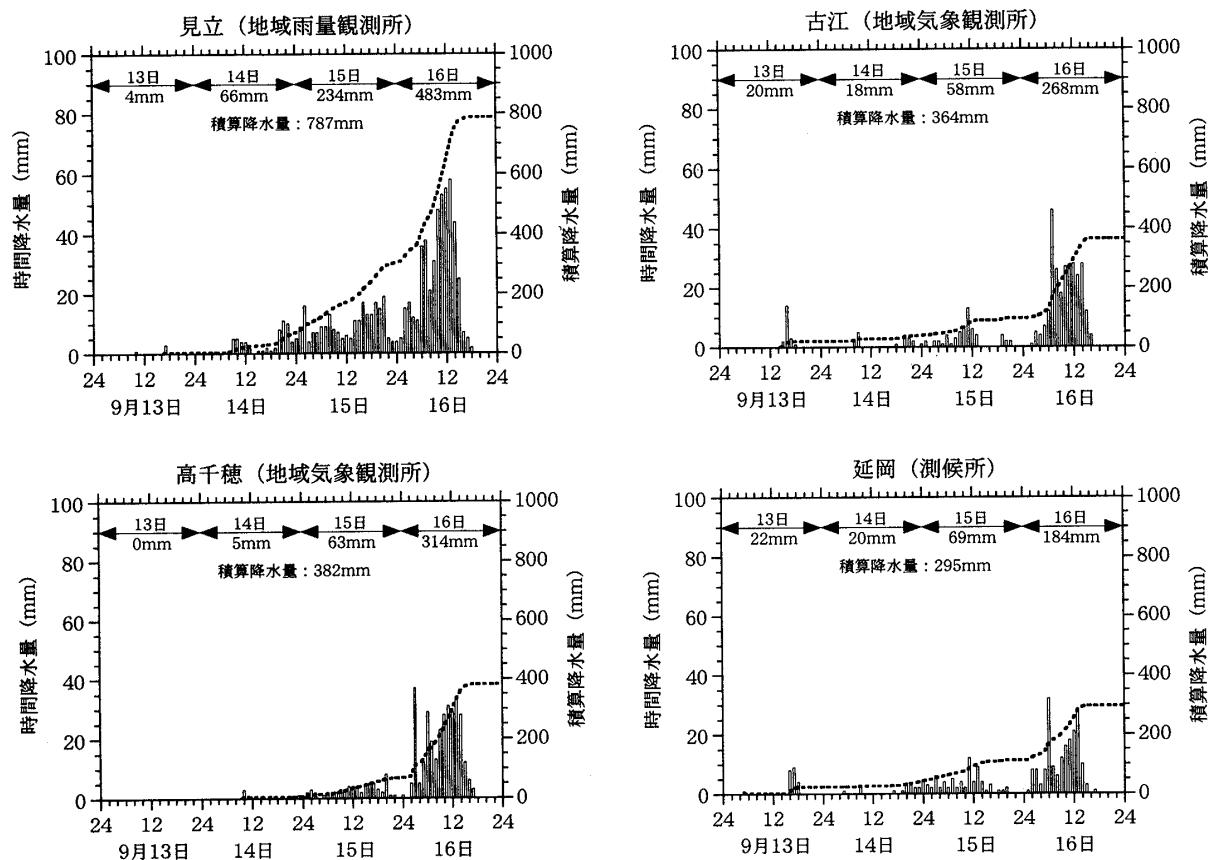
た宮崎県北部に位置する気象庁の降水量の観測地点である見立(地域雨量観測所), 高千穂および古江(地域気象観測所)および延岡の 9 月 13 日から 16 日にかけての時間降水量および積算降水量の推移を図 8 に示した。4 カ所の観測地点の中でとくに見立の降水量が著しく多く、日降水量も 15 日(234 mm), 16 日(483 mm)を観測している。見立の積算降水量は、高千穂の約 2 倍、延岡の約 2.7 倍にも達しており、県北部でも降水量に著しい局地性が存在することがわかる。時間降水量も、見立は 40 mm 以上の継続時間が約 5 時間あるのに対して、その他の地点ではほぼ 40 mm 以下で、豪雨の継続時間も比較的短い。

図8 見立(地域雨量観測所), 高千穂(地域気象観測所), 古江(地域気象観測所)および延岡(測候所)における9月13日~16日の時間降水量および積算降水量(mm)の推移

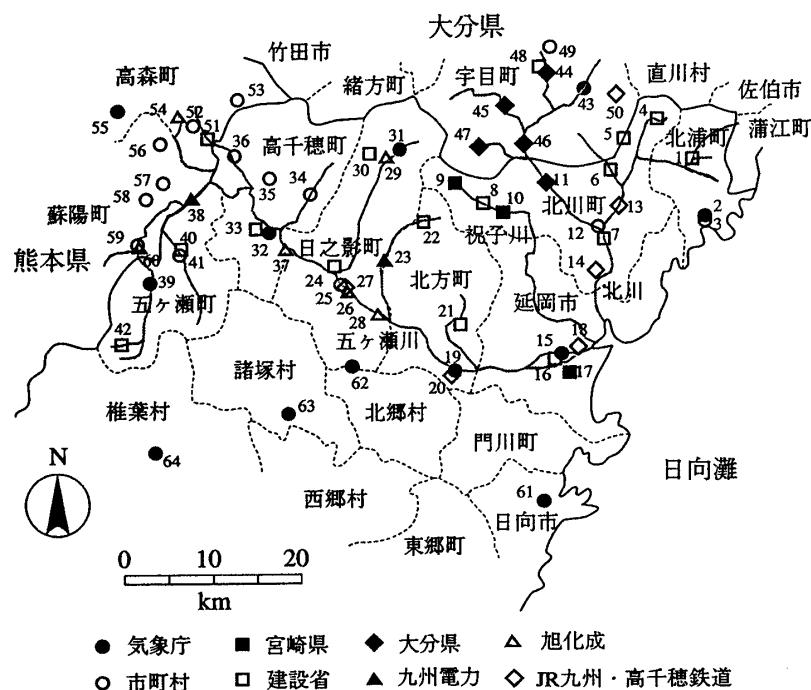
宮崎県北部では、宮崎県、建設省、各市町村、九州電力、旭化成、九州旅客鉄道株式会社、高千穂鉄道株式会社および大分県などがそれぞれ独自に雨量計を設置して、降水量の観測を行っている。各機関における雨量計の設置場所を図 9 に、機関名、観測所名、9 月 12 日から 16 日までの日降水量および積算降水量を表 2 に示した。

図9 宮崎県北部における降水量の観測地点(図中の番号および記号は表2と一致する)

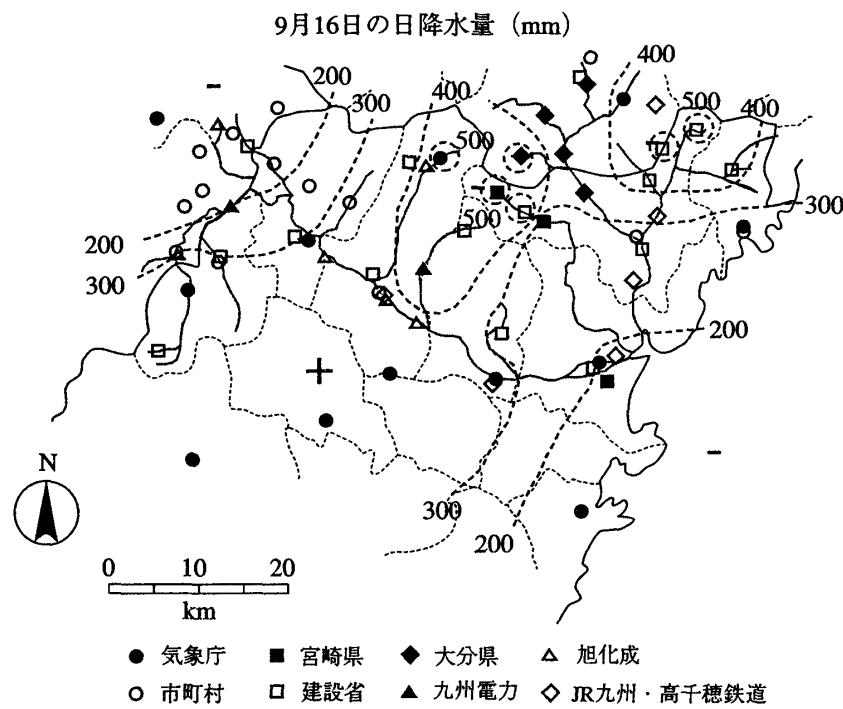
図10 宮崎県北部における9月16日の日降水量(mm)の分布

最も激しい豪雨に見舞われた 9 月 16 日の日降水量の分布を図 10 に、9 月 12 日から 16 日までの積算降水量の分布を図 11 に示した。また、9 月 16 日の日降水量が解析対象とした地域で最大値を観測した藤河内の中の 9 月 13 日から 16 日までの日降水量および積算降水量の推移を図 12 に示した。

16 日の日降水量をみると、延岡市から日向市にかけての日向灘、熊本県高森町と蘇陽町の県境では 200 mm を下回っているのに対して、両者にはさまれた地域では 300 mm 以上の地域が広範囲に分布しており、400 mm 以上の豪雨地域が北方町、日之影町、北川町、宇目町の町境一帯および北浦町、北川町、宇目町の町境一帯に存在していることがわかる。前者は五ヶ瀬川の支流の日之影川、綱の瀬川、祝子川が、後者は北川の支流が流

かし、最高水位は4.83mと平常時の平均水位を3.1mも上回っており、ここでも豪雨による河川水位の急激な上昇を読み取ることができる。この急激な河川の増水は、図10～図11に示したように局地的な集中豪雨によるもので、延岡市内の各地で河川の増水により堤防からの越流が起こり、家屋の床上浸水および床下浸水の被害が発生した。

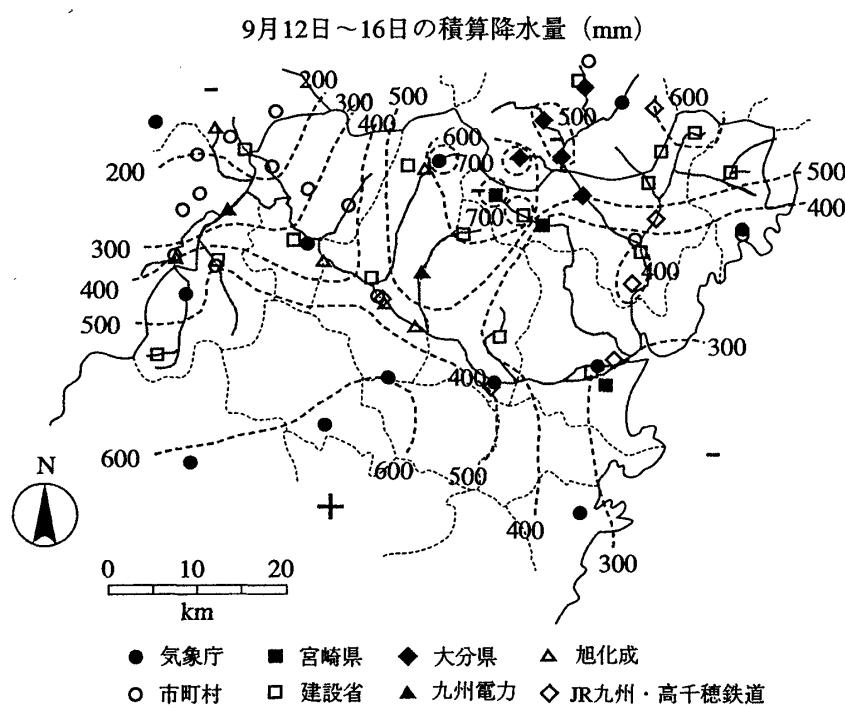
図11 宮崎県北部における9月12日～16日の積算降水量(mm)の分布

れており、それぞれ集水域となっている。さらに、9 月 12 日から 16 日までの積算降水量もほぼ同様な地域で 500 mm を超えており、本豪雨にはきわめて局地性があることがわかる。とくに、大分県土木建築部河川課が雨量計を設置している宇目町の藤河内では、16 日の日降水量が 586 mm を観測しており、西に約 9 km 離れた気象庁が観測している見立の日降水量の約 1.2 倍を記録している。また、16 日に大きな豪雨のピークが存在し、時間降水量も最大 82 mm、60 mm 以上の豪雨が 4 時間も継続している。

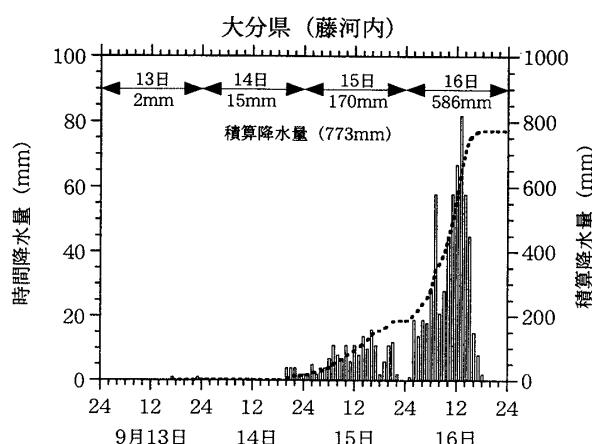
図 12 大分県藤河内における 9月 13 日～16 日の時間降水量および積算降水量 (mm) の推移

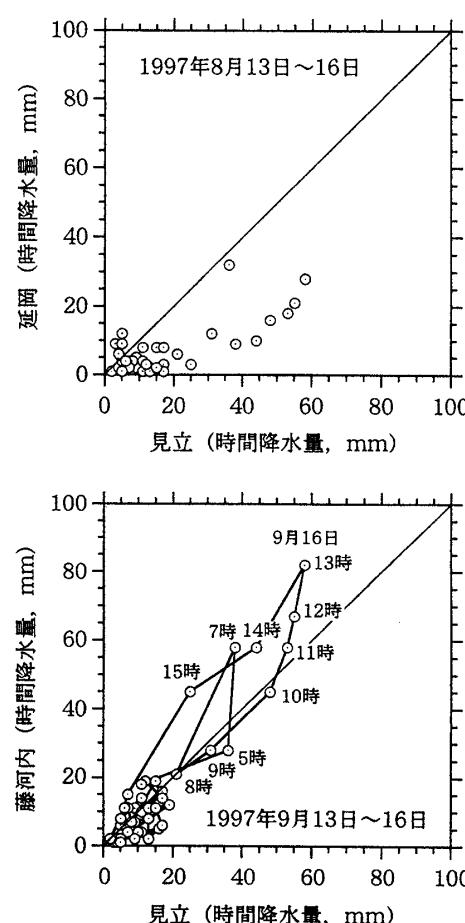
図 13 見立と延岡、藤河内における 9 月 13 日～16 日の時間降水量 (mm) の関係

つぎに、降水量が大きく異なった見立と延岡（直線距離で約30km離れている）、見立と藤河内における9月13日～16日の時間降水量の関係を図13に示した。見立と延岡では、16日の日中の時間降水量が大きく異なっており、この時間帯には延岡の約3倍の時間降水量が見立て観測されている。見立と藤河内では、16日に午後は藤河内で見立ての時間降水量を上回っているが、その他の時間帯ではほぼ1:1のライン上に分布していることがわかる。

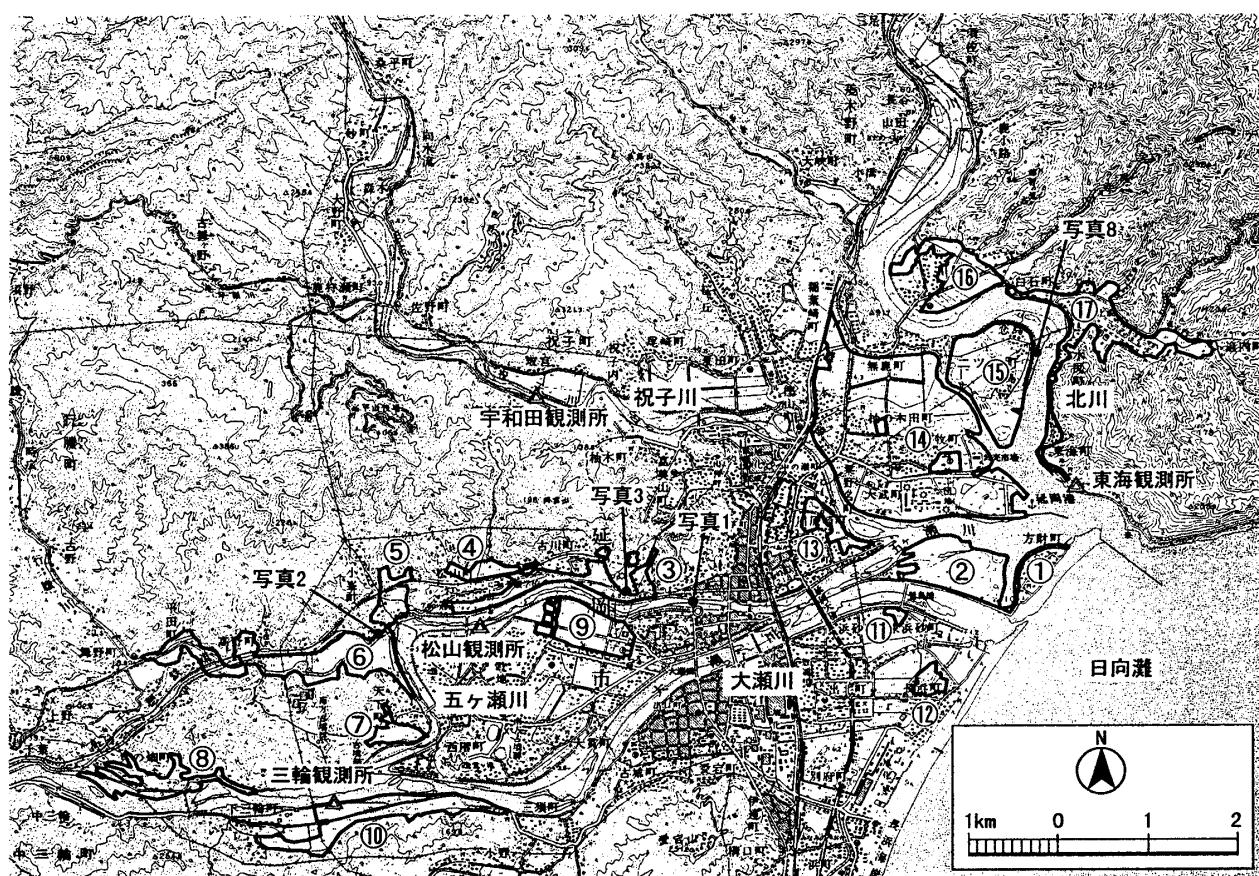
延岡市における市街地の地形図を図14に示した。延岡市は東から1級河川の五ヶ瀬川が流れ込んでおり、市街地に入る手前で大瀬川に分流し、東の市街地を取り囲むように日向灘に流れ込んでいる。また、北からは1級河川の北川が流れ込んでおり、市街地に入り東に大きく蛇行している。

図14 1997年台風19号に伴う豪雨による延岡市の浸水地域（建設省延岡工事事務所、1998を改図）

延岡市における浸水被害の状況を表3に、家屋の床上浸水および床下浸水の地域を図14に示した(図中の①～⑯)。浸水面積は五ヶ瀬川、大瀬川、祝子川および北川でそれぞれ224ha、84ha、12ha、510haで市内中心部の浸水は免れたものの、延面積は830haにも及んでいる。浸水深は、貝の畑町(図14の⑧)では2.65mにも達しており、1m以上の浸水地域が広範囲にわたっている。家屋の床上浸水および床下浸水は、大武町、牧町、栗野名町、柚の木町、大門町、樺山町(図14の⑭)の585戸、464戸、古川町(図14の④)の130戸、87戸を始め、床上浸水924戸、床下浸水721戸に及んでいる。なお、表3の家屋数は住居、非住居および事業所を合計したものである。

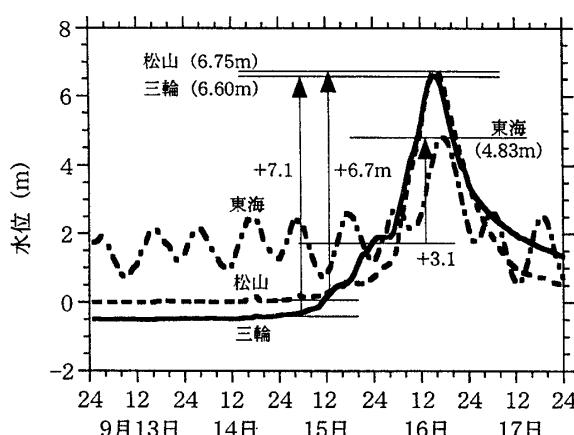
建設省九州地方建設局延岡工事事務所では、水位、流量、雨量（降水量）および水質について観測所を設けており、主要な箇所ではテレメータにより観測データをリアルタイムで集中管理している。図14に示した大瀬川の三輪観測所、五ヶ瀬川の松山観測所、北川の東海観測所における9月13日から17日までの水位の推移を図15に示した。三輪観測所の水位は、15日の未明から上昇し始め、16日未明には2mを超えて16時に最高水位6.75mを記録しており、わずか1日半で河川の水位が約6.7mも急激に上昇し、その後は低下する推移を示した。松山観測所でも三輪とほぼ同様な傾向で推移し、最高水位6.60mを記録した。東海観測所は延岡港に面しているため干満の影響を受けて平常時でも水位に変動が認められている。し

図 15 延岡市の三輪、松山および東海観測所における9月13日～17日にかけての河川水位(m)の推移

宮崎県北部における洪水災害の実態を写真1～写真6に示した。写真1は、延岡市内を流れる五ヶ瀬川にかかる亀井橋からみた増水の状況である(宮崎県延岡市北町、1997年9月16日撮影、夕刊デイリー新聞社提供)。亀井橋から約2.5km上流の松山観測所では、図15に示したように16日16時に最高水位6.75mを記録した。

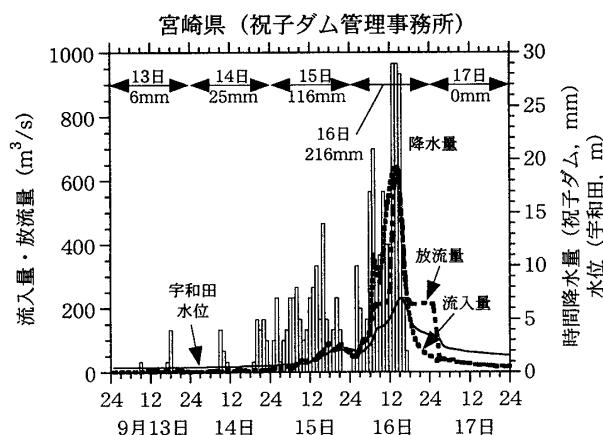
図 16 宮崎県祝子ダム管理事務所における7月13日～17日の時間降水量(mm), 流入量および放流量( $m^3/s$ ), 宇和田の水位(m)の推移

位の9月13日から17日までの推移を図16に示した。祝子の日降水量は15日(116 mm), 16日(216 mm)で、時間降水量も最大30 mm以下であり、祝子ダムより上流に位置する上祝子の約1/2と少なかった。流入量は降水量の時間変化とほぼ同様な傾向を示しており、放流量は16日13時までは流入量を下回っている。宇和田の水位は、16日未明から上昇し始め、15時には最高水位6.93 mを観測した後、低下した。

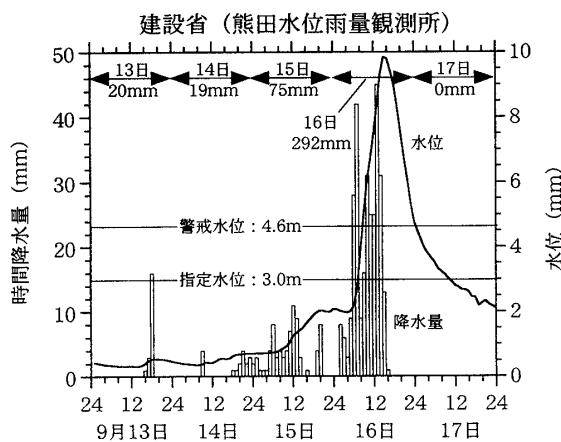
延岡市から北に約15 kmに位置する北川町においても、昭和18年の洪水災害を上回る大規模な浸水被害が発生した。図17には9月13日から17日にかけての建設省の熊田水位雨量観測所における降水量と北川の水位の推移を示した。熊田では16日未明から降り続いた降水により日降水量が292 mmに達した。熊田より上流の支流の小川流域では400 mm以上の豪雨を観測しており、北川上流でも300 mm以上の日降水量を記録した。このため、北川の水位は急激に上昇し7時過ぎには指定水位3 mを、9時前には警戒水位4.6 mを超えて、15時には最高水位9.84 mを観測し、北川の氾濫により北川町や延岡市で浸水被害が相次いだ。

図 17 建設省熊田水位雨量観測所における7月13日から17日の時間降水量(mm), および水位(m)の推移

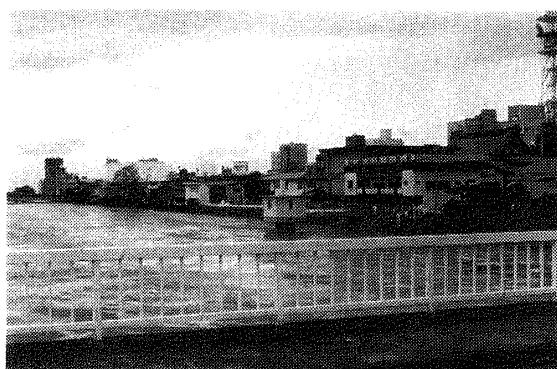
**写真1** 延岡市内を流れる五ヶ瀬川にかかる亀井橋からみた増水の状況（宮崎県延岡市北町，1997年9月16日撮影，夕刊デイリー新聞社提供）

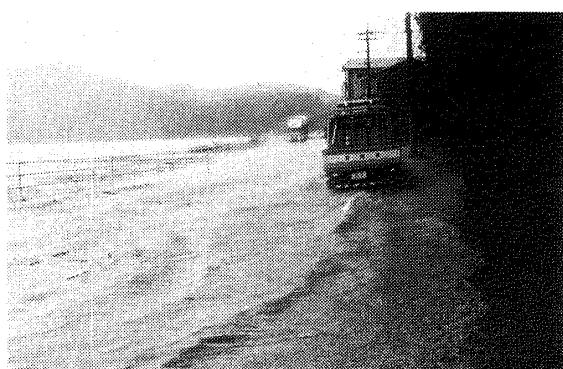
写真2は、五ヶ瀬川の氾濫による道路の浸水状況である(宮崎県延岡市小峯、1997年9月16日撮影、夕刊デイリー新聞社提供)。松山観測所から約1km上流では五ヶ瀬川の氾濫により国道218号線が浸水する被害が発生した。

**写真2** 五ヶ瀬川の氾濫による道路の浸水状況（宮崎県延岡市小峯，1997年9月16日撮影，夕刊デイリー新聞社提供）

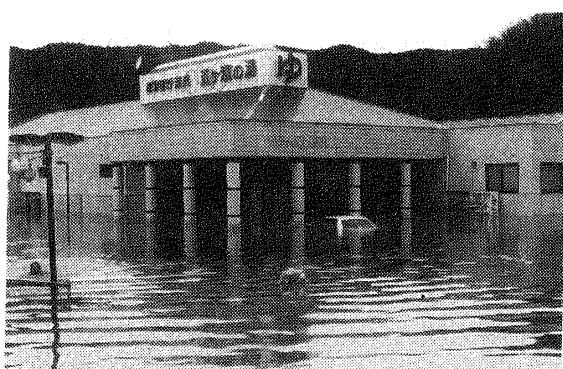
写真3は、五ヶ瀬川の氾濫による建物の浸水状況である(宮崎県延岡市古川町、1997年9月16日撮影、夕刊デイリー新聞社提供)。温泉施設「五ヶ瀬の湯」では、五ヶ瀬川の氾濫により建物が約1m冠水し、長期にわたり休業を余儀なくされた。

**写真3** 五ヶ瀬川の氾濫による建物の浸水状況（宮崎県延岡市古川町，1997年9月16日撮影，夕刊デイリー新聞社提供）

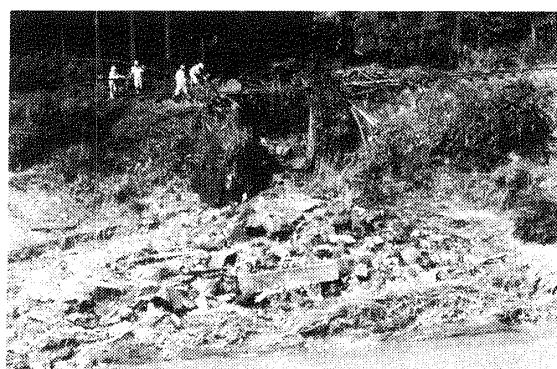
写真4は、豪雨に伴う土砂崩れによる鉄道の被災の状況である(宮崎県東臼杵郡北方町巳、1997年9月16日撮影、夕刊デイリー新聞社提供)。高千穂鉄道の上崎～早日渡駅間の橋本谷橋梁が流失した。21日まで復旧工事が完了したが、原形復旧までは年内を要した。

**写真4** 豪雨に伴う土砂崩れによる高千穂鉄道の被災状況（宮崎県東臼杵郡北方町巳，1997年9月16日撮影，夕刊デイリー新聞社提供）

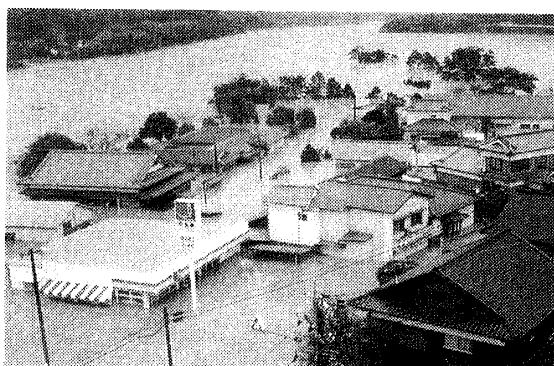
写真5は、北川の氾濫により浸水した北川町熊

田地区の状況である(宮崎県東臼杵郡北川町熊田、1997年9月16日撮影、北川町役場提供)。北川町役場屋上より撮影したもので、写真の中央左に映っているコンビニエンスストアでは約1.2mの浸水が認められており、商品の大部分が廃棄処分となっている。

**写真5** 北川の氾濫により浸水した北川町熊田地区の状況（宮崎県東臼杵郡北川町熊田，1997年9月16日撮影，北川町役場提供）

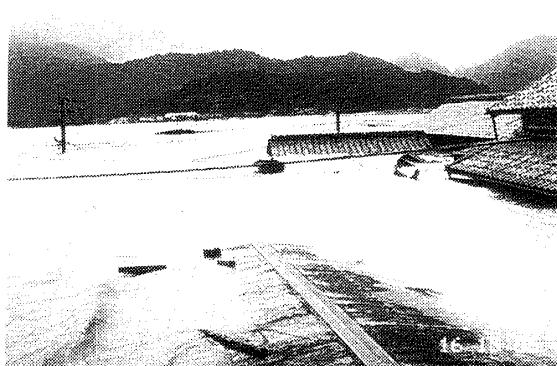
写真6は、北川の氾濫により浸水した北川町家田地区の状況である(宮崎県東臼杵郡北川町家田、1997年9月16日撮影、北川町黒木重代司氏提供)。1階部分の軒先まで水に浸かっていることから約2mの浸水に見舞われたものと推定される。

**写真6** 北川の氾濫により浸水した北川町家田地区の状況（宮崎県東臼杵郡北川町家田，1997年9月16日撮影，北川町黒木重代司氏提供）

北川の氾濫により浸水被害が相次いだ延岡市や北川町では、建設省九州地方建設局延岡工事事務所が激特事業(北川直轄河川激甚災害対策特別緊急事業)により平成9～13年度の5カ年を目指し、洪水の再度災害防止を目的に急ピッチで河川の改修工事が進めており、洪水防止機能のさらなる強化が図られることが期待されている。
