報告

高知県における秋雨 前線に伴う1998年9 月の豪雨災害

Heavy Rainfall Disaster in September of 1998 by Akisame Front in Kochi Prefecture

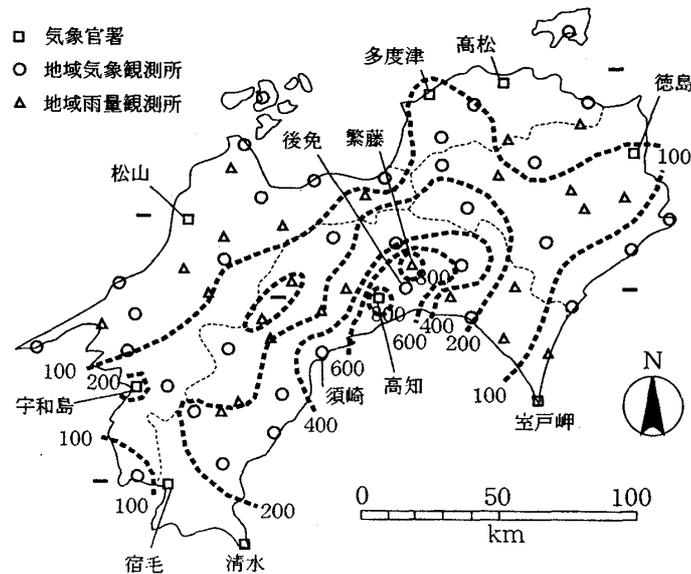
図2 四国地方における1998年9月23日～25日の積算降水量 (mm)

域気象観測所および地域雨量観測所)の降水量データを基に、9月23日～25日の3日間の積算降水量の分布を図2に示した。四国山地の北側に位置する香川県と愛媛県では積算降水量もほぼ100mm以下であり、徳島県中部から高知県東部にかけても100～200mmの降水分布を示した。高知県西部では100～400mmであるが、中部では土佐湾から四国山地の南側の内陸部にかけて600mm以上の地域が広域に分布しており、土佐山田町の繁藤(地域雨量観測所)ではアメダス地点の最大値995mmを観測した。

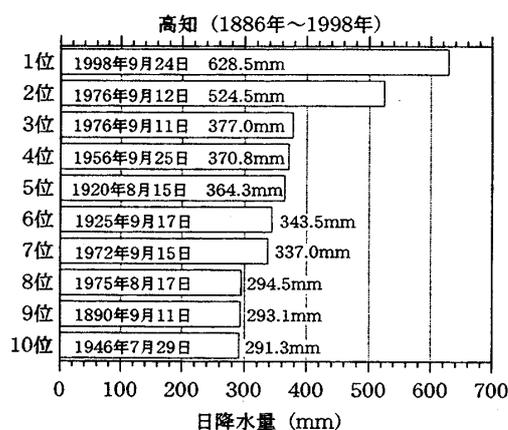
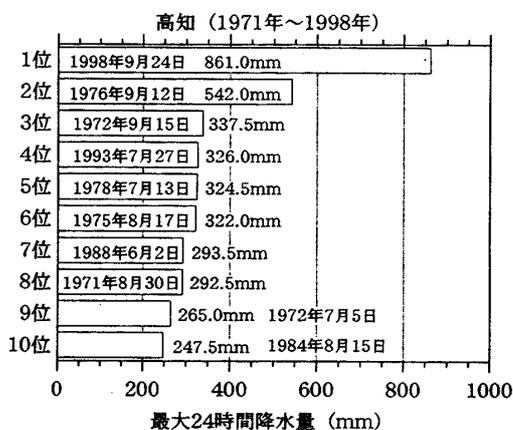
年:1886年)および最大24時間日降水量(統計開始年:1971年)の1~10位までの観測値を図6に示した。日最大10分間降水量(28.5mm)は1976年に観測した27.0mmを上回り史上第1位

図6 高知(地方気象台)における日最大10分間降水量,日最大1時間降水量,日降水量および最大24時間日降水量(mm)の1~10位までの観測値

を観測した。最大1時間降水量(129.5 mm)も1954年の106.8 mmを大きく上回り第1位を観測した。また、日降水量および最大24時間降水量も史上第1位の1976年9月12日の豪雨記録を大きく更新する628.5 mm, 861.0 mmを観測した。以上のように、本豪雨は高知において4つ

の降水記録をいずれも更新する未曾有の集中豪雨であったことが明らかになった。

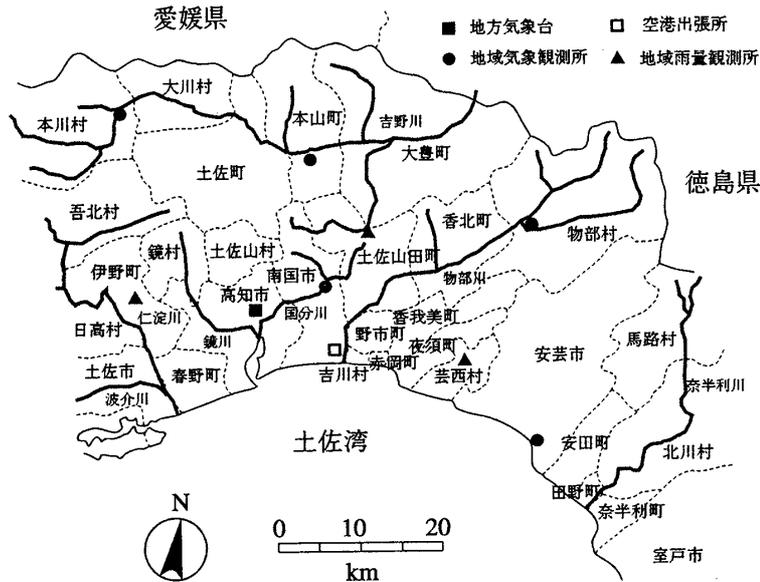
図7 高知県中部に位置する市町村, 主要河川および気象庁による降水量の観測地点

象観測地点および主要河川を図7に示した。図に示した高知県中部では、気象庁による気象観測が地方气象台(1カ所)、空港出張所(1カ所)、地域気象観測所(5カ所)、地域雨量観測所(3カ所)の計10カ所で行われている。今回の局地的な集中豪雨をさらに詳細に把握するため、気象庁以外で降水量の観測を実施している機関を現地調査し、本豪雨時の降水データを収集した。

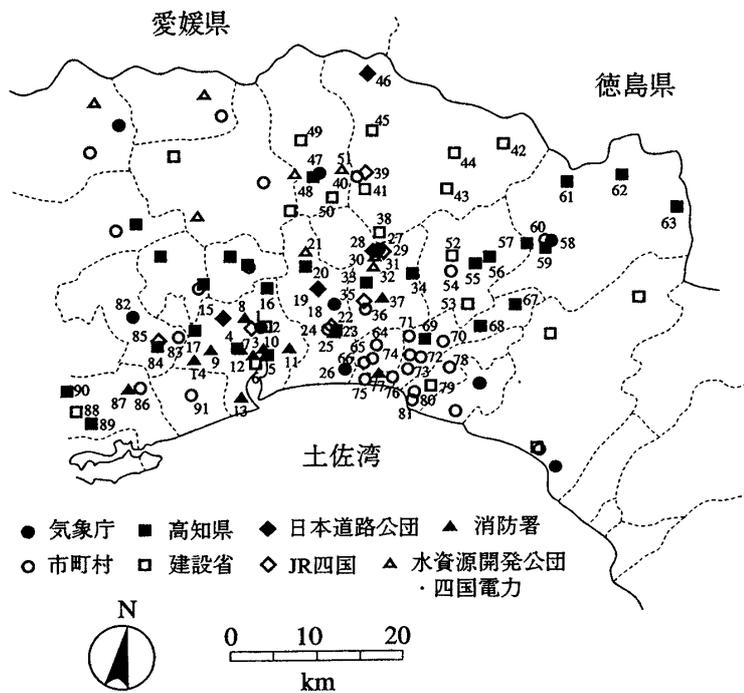
図8 高知県中部における降水量の観測地点(図中の番号は, 表2および表3の数字に一致する)

高知県中部で降水量の観測を実施している機関およびその位置を図8に、9月23日~25日の日降水量および積算降水量を表2および表3に示した。高知県中部では、高知県土木部河川課が約20カ所で降水量を観測しているのをはじめ、高知県企業局(ダム管理事務所、発電所)、建設省四国地方建設局高知工事事務所および土佐国道工事事務所、各市町村役場(香南ケーブルテレビを含む)、

消防機関, 水資源開発公団, 日本道路公団, 四国旅客鉄道株式会社 (JR 四国), 四国電力株式会社などで観測が実施されている。現在の現地調査の段階で, 今回の豪雨に見舞われた高知市 (144.68 km²) で17カ所, 南国市 (125.35 km²) で9カ所, 土佐山田町 (116.46 km²) では11カ所で降水量を観測しており, 高知県中部においては降水量の観測が約10 km²の高密度で実施されていることが明らかになった。

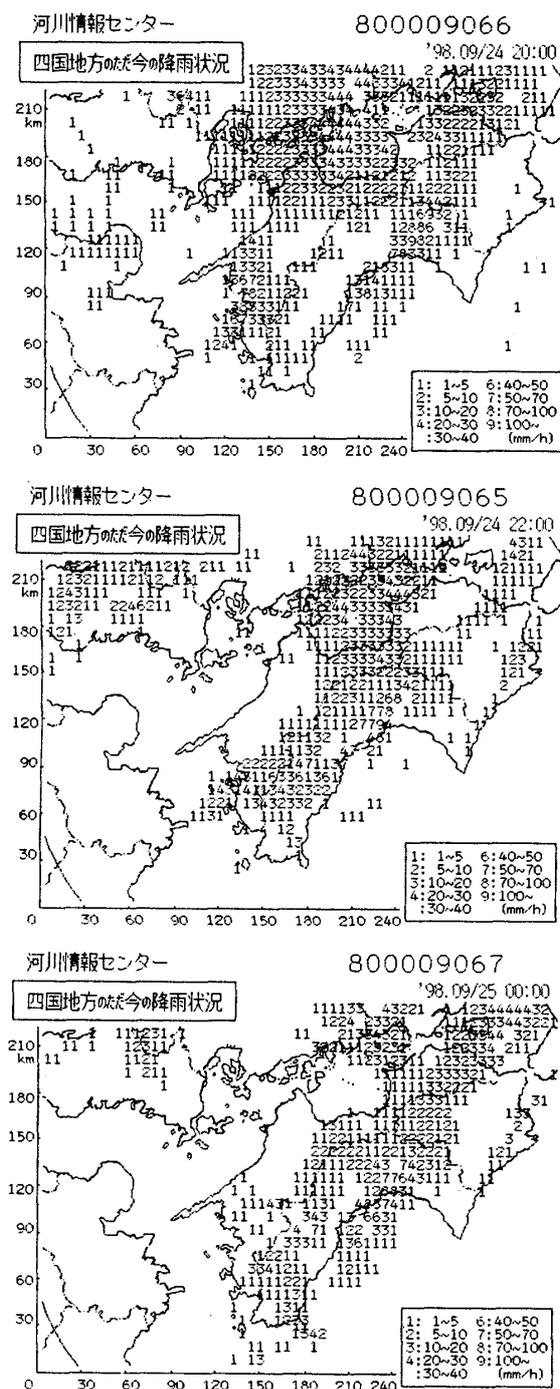
と高知県土木部河川課などで観測している降水量のデータをもとに河川情報センターが解析し配信している9月24日20時、22時および25日0時(24日24時)の降水量の分布状況を図11に示した。図10でも明らかなように、24日23～24時は高知県中部で北東から南西方向に楕円状に豪雨域が形成されており、河川情報センターが配信している降水分布と比較して、豪雨域の形状、時間降水量に若干の差異が生じていることがわかる。これは、筆者らが図10の解析に用いた降水量地点が図11で用いられた地点の約4倍の高密度であり、しかも高知県中部をほぼ均一に網羅していることが誤差の要因と推定できる。

図11 高知県中部における9月24日20時、22時および25日0時の降水量分布の状況（河川情報センター，1998）

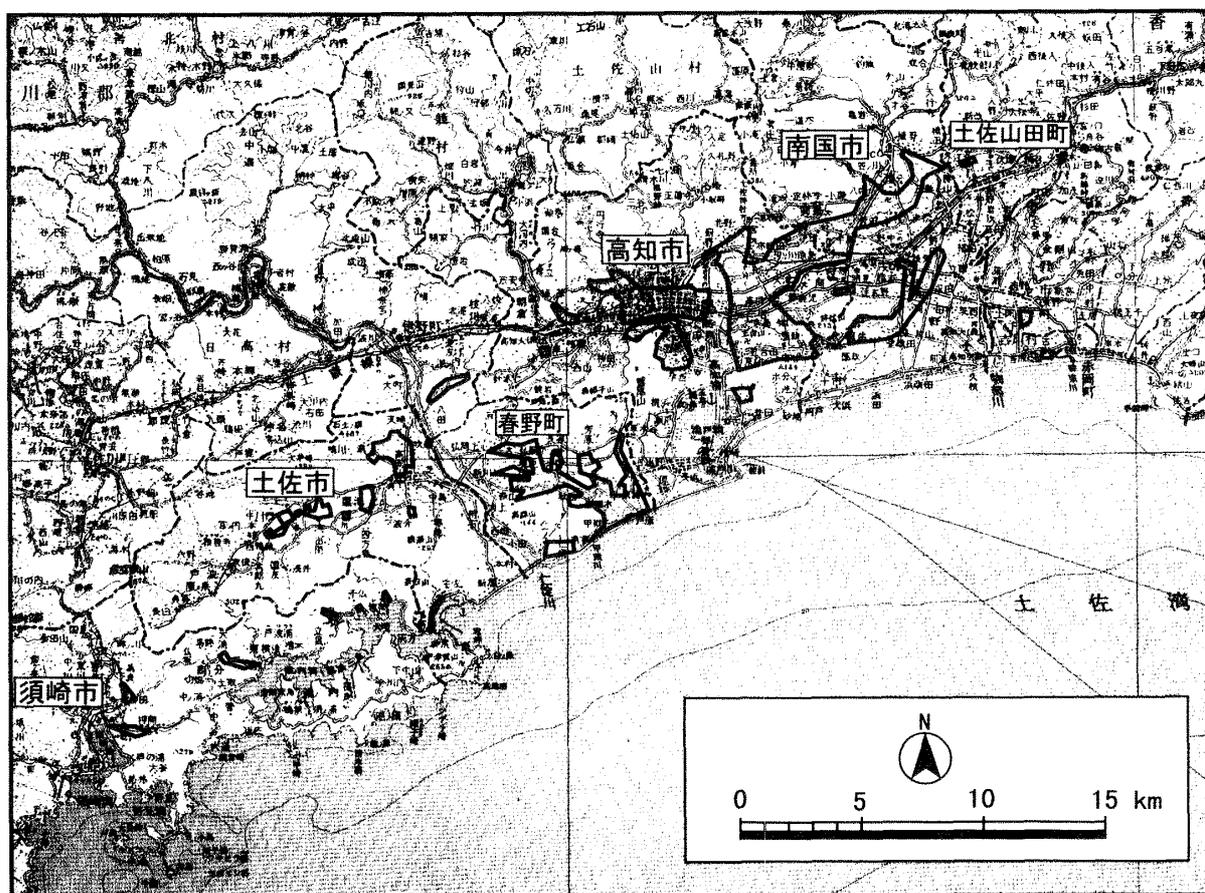
そこで、とくに浸水被害が顕著であった高知県中部における浸水の発生地域を図12に示した（高知県土木部河川課，1998を改図）。浸水地域は、国分川と舟入川の堤防からの河川水の越流により高知市では東部の高須・大津地区が、南国市では中部・南部、春野町では新川川、芳原川、内の谷川の氾濫により浸水被害が拡大していることがわかる。

とくに、大規模な浸水に見舞われた高知市東部の高須・大津地区は、江戸時代の新田開発により干拓地となった地帯である。近年は、バイパスが開通して公共・商業施設の建設や宅地化が進んでいるが、つねに洪水や高潮などの気象災害には脆弱な地域であり（松田ら，1995）、本災害ではこの結果、最も浸水被害を受けた。

図12 高知県中部における浸水の発生地域（高知県土木部河川課，1998を改図）
