報告

1999年台風18号に伴う気象の特徴と山口県における強風・高潮災害

Meteorological Characteristics During Typhoon 9918 (Bart) and the Gust and Storm Surge Disasters in Yamaguchi Prefecture

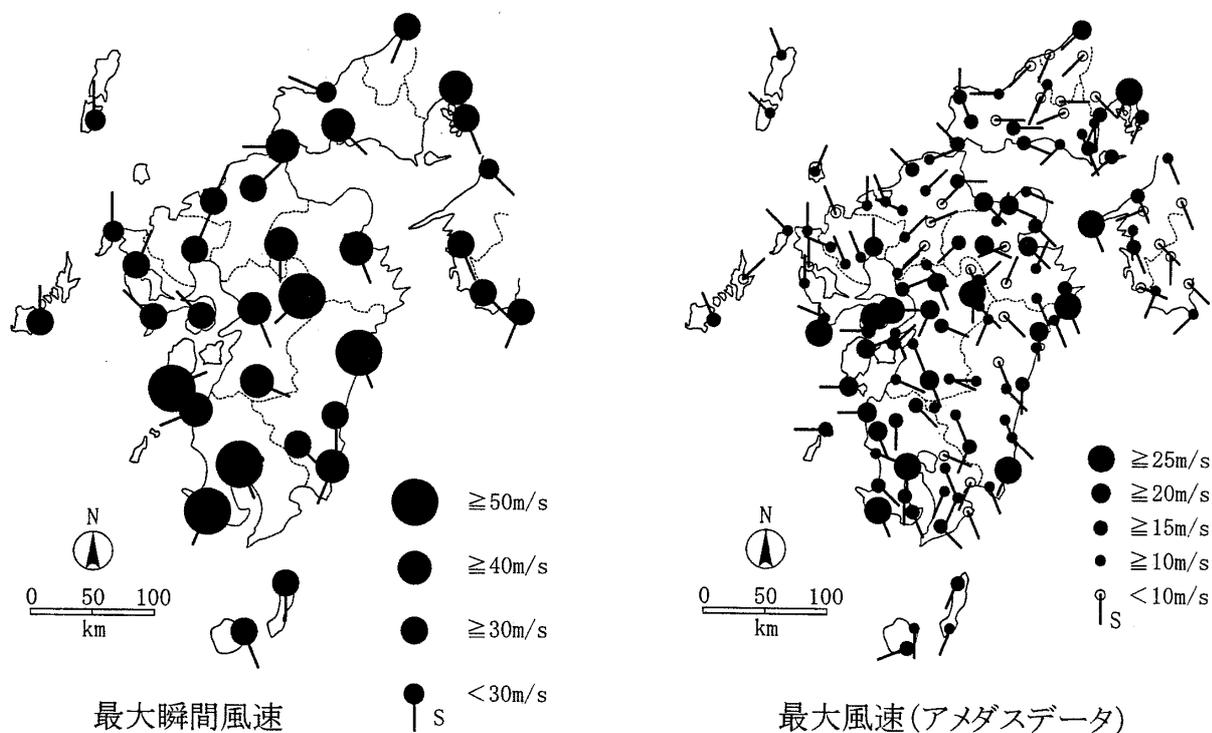
図3 1999年台風18号に伴う九州・西中国・西四国地方における最大瞬間風速 (m/s) の分布

図4 1999年台風18号に伴う九州・西中国・西四国地方における最大風速 (m/s) の分布

位置する気象官署の最大瞬間風速の分布を図3に、最大風速の分布を図4に示した。また、各気象官署の気象概況を表1に示した。なお、最大風速の分布図は地域気象観測日表の最大風速(アメダスデータ)を基に作成した。熊本県天草地方に位置する牛深(測候所)では最大瞬間風速66.2 m/sの猛烈な強風を観測し、これは離島を除く九州本土に位置する気象官署としては観測史上最も高い値

であった。また、阿蘇山、延岡、枕崎の各測候所でも50 m/s以上の強風を観測した。さらに、台風の経路上および経路の東側に位置した気象官署では、40 m/s以上の強風が吹き荒れた。アメダスデータから求めた最大風速は、九州中南部を中心に20 m/s以上を観測しており、強風の分布が広域にわたっていることがわかる。

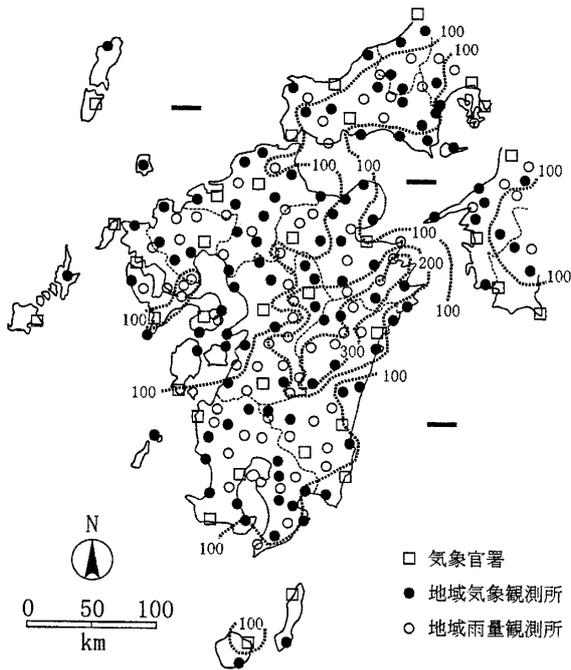
図5 九州・西中国・西四国地方における1999年9月23日から24日にかけての積算降水量(mm)の分布

ける2日間の積算降水量の分布を図5に示した。積算降水量が300mm以上の地域は大分県南東部から宮崎県北部にかけての九州山地の南東斜面に北東-南西の帯状に分布している。九州南部の積算降水量は100～200mm,九州北部においては100mm以下であり,台風に伴う降水は九州山脈南東斜面を除いて比較的少ない傾向にあったことがわかる。

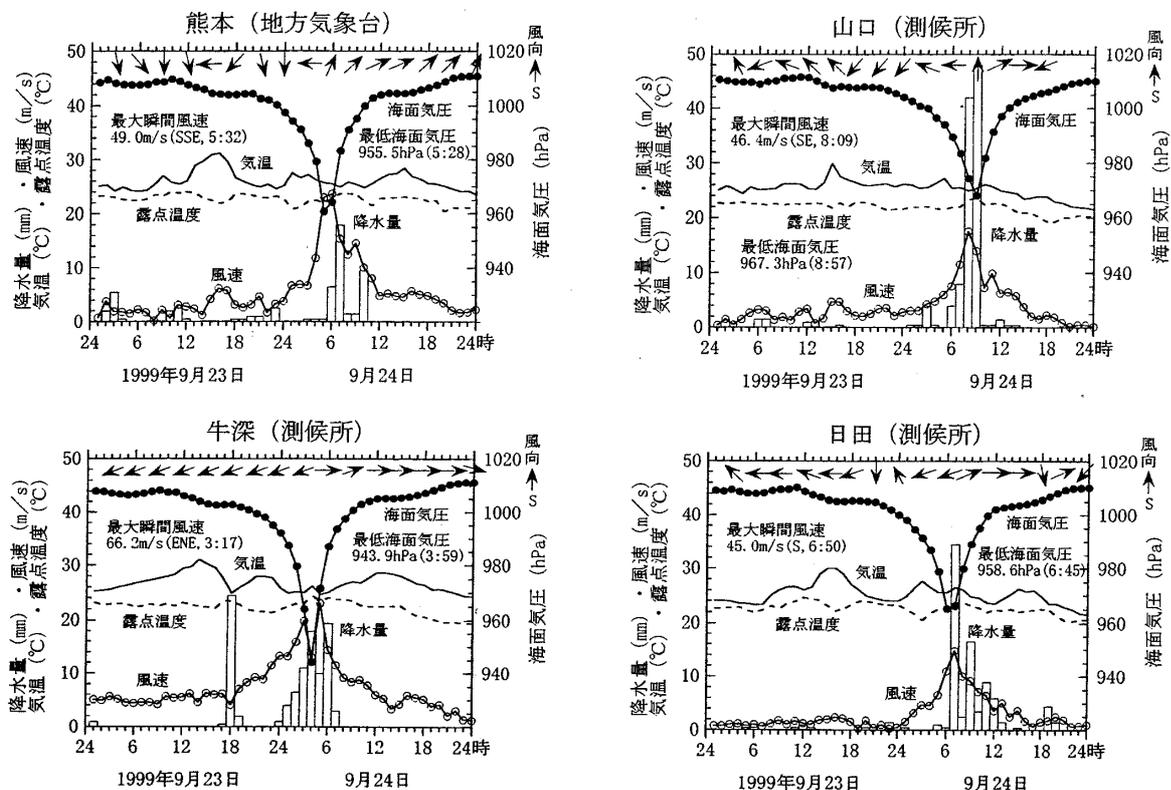
図6 台風18号が通過した1999年9月23日から24日にかけての牛深(測候所), 熊本(地方気象台), 日田(測候所)および山口(測候所)における降水量, 気温, 露点温度, 風向・風速, 海面気圧の推移

風速,気温,露点温度,海面気圧,風向)の推移を図6に示した。牛深では23日の昼ごろから海面気圧が低下し始め,24日3時59分には943.9hPaの最低値を観測した。風速も23日夕方から増加し始め,24日3時17分には最大瞬間風速66.2m/sの猛烈な強風を観測し,台風眼通過時には一時強風が収まったものの,5時には吹き返しの強風を観測している。熊本では,牛深の約2時間後の5時32頃に最大瞬間風速49.0m/sの強風が吹き荒れ,最低海面気圧も955.5hPaを観測した。大分県日田市では24日未明から風速が増大

し始め、台風中心域が通過した6時50分には45.0 m/sの最大瞬間風速を観測し、最低海面気圧も6時45分に958.6 hPaにまで低下した。台風が再上陸した山口でも台風の通過直前に46.4 m/sもの強風を観測した。以上のように、台風が中心が通過した地域に位置する気象官署では、強風と気圧の低下が著しかったことが観測されている。

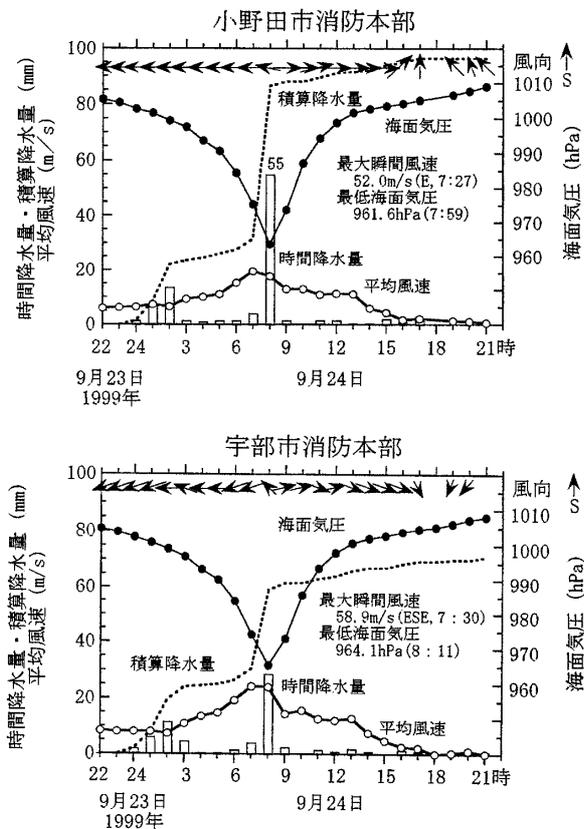
図8 1999年9月23日から24日にかけての小野田市消防本部および宇部市消防本部における降水量、気温、露点温度、風向・風速、海面気圧の推移

が大きく低下し東風が漸増している。通過直前には、小野田市、宇部市ではそれぞれ最大瞬間風速 52.0 m/s, 58.9 m/s の強風を観測し、その 30～40 分後には最低海面気圧もそれぞれ 961.6 hPa, 964.1 hPa を記録した。

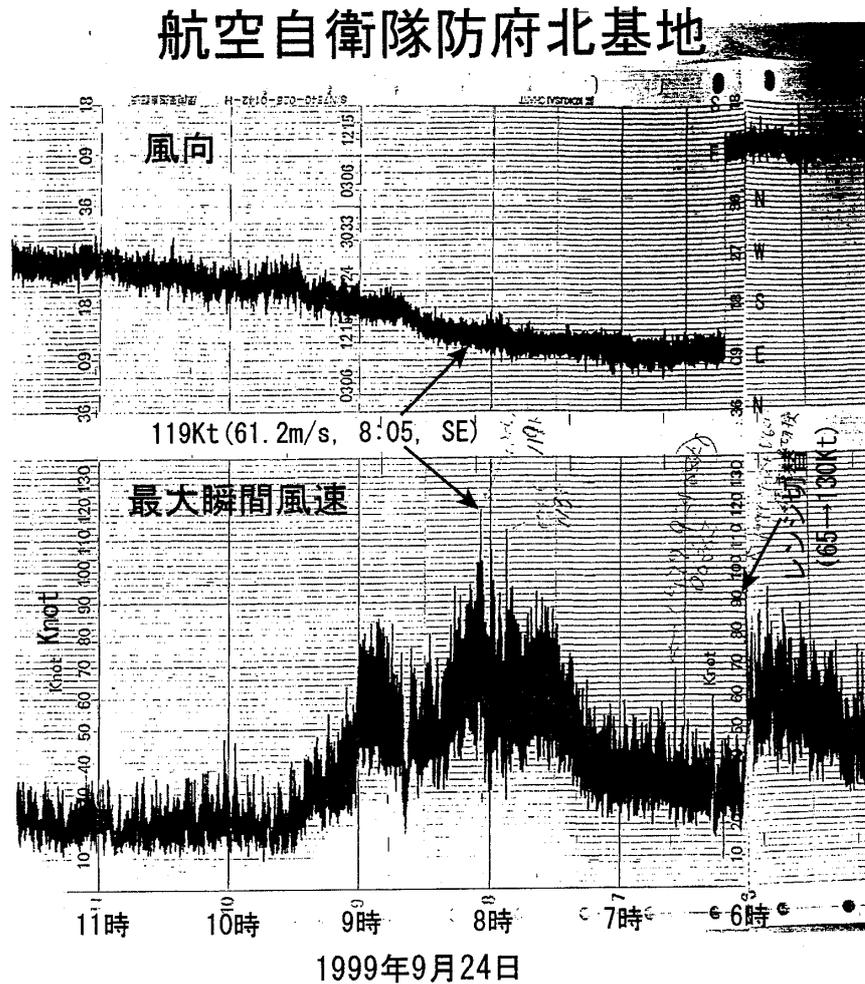
図9 1999年9月24日における航空自衛隊防府北基地の風向・風速(Knot)の推移

1999年9月24日における航空自衛隊防府北基地の風向および最大瞬間風速の推移を図9に示した。防府北基地では、7時ごろから風速が増加し始め、8時05分には南東の風 61.2 m/s (119 knot) を観測する強風に見舞われた。これ以外にも、徳山市消防本部、阿知須町、山口宇部空港出張所、海上自衛隊小月基地、下関地方気象台でも 40 m/s を越える強風に見舞われた。最低海面気圧は、下関市の彦島大橋で 956.3 hPa, 防衛庁海上自衛隊小月基地で 959.4 hPa を観測しており、その他の観測施設でも 960 hPa 台の低圧を記録し、その起時は停電した彦島大橋を除き最大瞬間

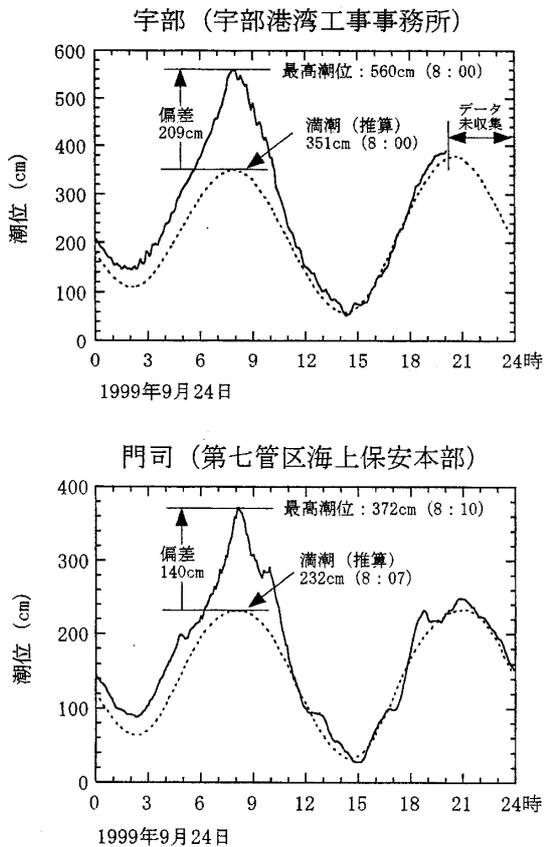
図10 1999年9月24日における第七管区海上保安本部門司検潮所および第四港湾建設局宇部港湾建設事務所の潮位の推移

山口県の周防灘沿岸地域と福岡県北九州市の門司に位置する潮位観測施設と 1999 年台風 18 号に伴う気象と潮汐の概況を表 3 に、1999 年 9 月 24 日における第七管区海上保安本部が観測している門司験潮所および第四港湾建設局が観測している宇部港湾工事事務所の潮位の推移を図 10 に示した。表 3 に示したように、山口県の周防灘沿岸地域には運輸省第四港湾建設局(三田尻中関港・宇部港)および下関地方気象台(下関港)、海上保安庁徳山海上保安部(徳山下松港)、山口県土木建築部の港湾管理事務所(徳山下松港・宇部港)の 6 ヶ所で潮汐の観測施設が設置されている。台風 18 号が通過した 9 月 24 日の推算満潮は 7 時 43 分から 8 時 09 分の範囲にあり、各潮位観測施設で観測された最高潮位の時刻とほぼ一致している。高潮被害に見舞われた宇部港では 8 時 00 分に最高潮位が 560 cm (既往最高潮位 569 cm) を観測しており、推算した満潮位 351 cm を 209 cm も上回る著しい高潮であった。同様に三田尻中関港でも 7 時 55 分に 470 cm の潮位を観測しているが、その後の欠測により最高潮位は観測できなかった。門司験潮所では 8 時 10 分に 372 cm の異常潮位が観測されており、推算満潮位 232 cm を 140 cm も上回る潮位であった。

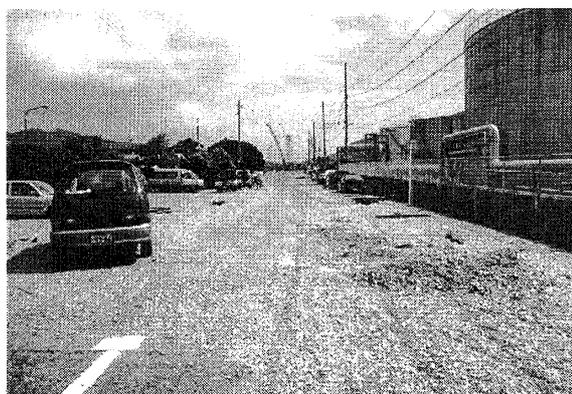
写真1 高潮により木材チップが流失した三田尻中関港内の状況(山口県防府市築港新町, 1999年9月25日撮影)

が流失した三田尻中関港内の状況を示した。三田尻中関港では表3に示したように台風の通過時の7時45分に最大瞬間風速57m/sおよび470cmを越える高潮を記録しており、強風を伴う高潮が港内に進入して貯蔵していた木材チップが港内の道路に流失した。

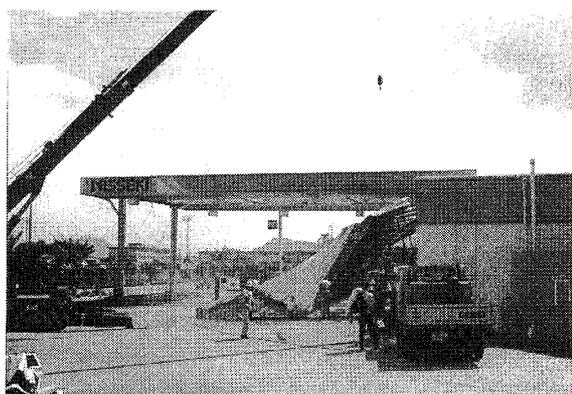
写真2 強風によるガソリンスタンドの屋根の破損状況(山口県防府市西浦, 1999年9月25日)

強風により破損したガソリンスタンドの屋根の状況を写真2に示した。ガソリンスタンドの東に隣接する航空自衛隊防府北基地では図9に示したように最大瞬間風速61.2m/sを観測しており、東よりの強風により屋根が剥離して西方向に吹き飛ばされた。このように、台風に伴う強風により周防灘沿岸を中心に建物の屋根の破損や電柱の倒壊・折損の被害が相次いだ。

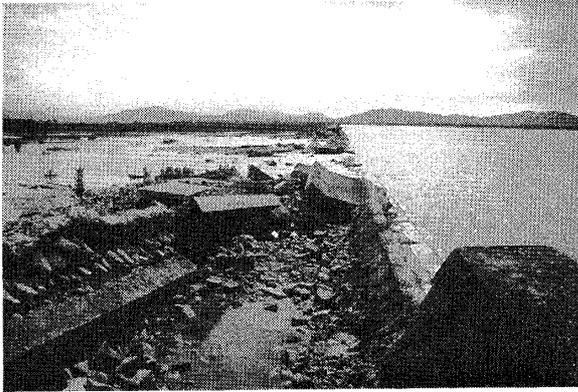
写真4 高潮により決壊した堤防の状況（山口県山口市秋穂二島幸崎，1999年9月25日撮影）

台風通過時に発生した高潮の状況を写真3に示した。写真の映っている防波堤は、1991年の台風19号に伴い発生した高潮被害を教訓に1992年度に改築された。写真は台風通過時の8時頃に撮影されており、海水の潮位面が堤防高を大きく上回り、海水の進入により床上浸水の被害が相次いだ。台風に伴う高潮により決壊した堤防の状況を写真4に示した。周防灘の山口湾に面した幸崎地区の堤防が高潮により長さ約200mにわたって崩壊し、堤防内の干拓地に大量の海水が進入している。堤防の決壊により冠水した干拓地の農地の状況を写真5に示した。海水が干拓地の農地に進入し、約2日間にわたり冠水した。この結果、水稻の塩害が発生し、収穫は皆無の状況であった。

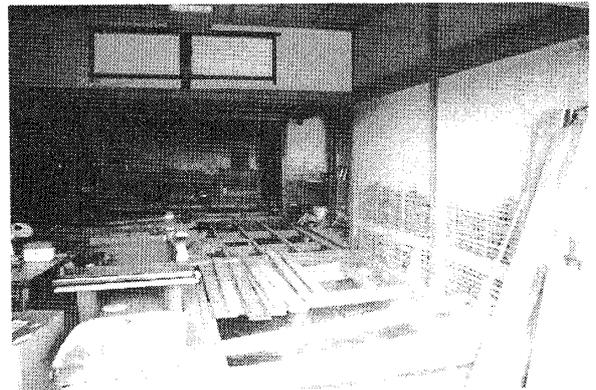
写真8 高潮による家屋の浸水被害の状況（山口県厚狭郡山陽町埴生，1999年10月5日撮影）

高潮による家屋の浸水被害の状況を写真8に示した。周防灘に面した山陽町埴生地区では漁港の防波堤を高潮が越えて住家地域に進入したため、住宅の倒壊や床上浸水の被害が相次いだ。写真では、住家内の壁が床上80 cmで剥離しており、高潮被害の状況を物語っている。高潮により倒壊した防波堤の状況を写真9に示した。周防灘沖を埋め立てして造成した長府第4地団地では、高潮により周防灘に面した防波堤が約500 mにわたって倒壊し、隣接した道路も洗掘される被害が発生した。高潮により浸水した下関商港の状況を写真10に示した。下関港では表3に示したように8時28分に1991年の台風19号に観測された潮位の極値(370 cm)を更新する最高潮位383 cmを観

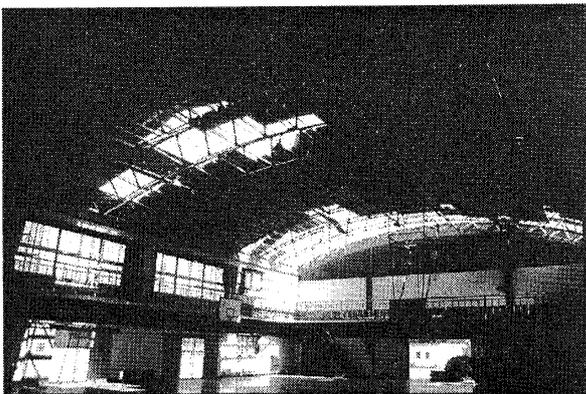
写真6 台風通過時の強風により損傷した宇部市立東岐波中学校における体育館の屋根の状況（山口県宇部市東岐波，1999年9月27日撮影）

台風通過時の強風により破損した宇部市立東岐波中学校における体育館の屋根の状況を写真6に示した。台風が通過した宇部市では、強風により各地で建築物の屋根の剥離が相次いだ。また、小野田市では西沖から西泊にかけて北北西の方向に長さ約5km、幅50～80mにわたり竜巻が移動し、家屋の全壊129棟、半壊1,200棟に達する被害が発生した。山口宇部空港における高潮による浸水被害の状況を写真7に示した。周防灘に面した防潮堤のパラペットが数カ所で倒壊し、海水が空港内に進入したため、空港施設が完全に浸水し12億円もの被害が発生した。このため、山口宇部空港は7日間も閉鎖されるに及んだ。

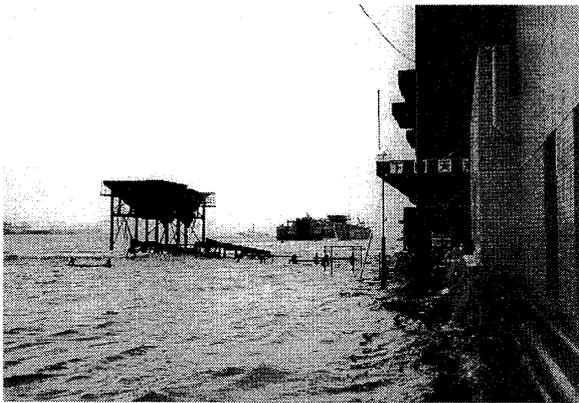
写真10 高潮により浸水した下関商港の状況（山口県下関市大和町，1999年9月24日撮影，山口みなと合同新聞社提供）

測し，市内各地で浸水被害が相次いで発生した。
