速報

山口県東部における梅雨前線に伴う2005年7月3日の豪雨の特徴と浸水被害

Characteristics of Heavy Rainfall and Flood Disaster by Baiu-front in eastern part of Yamaguchi Prefecture, July 3 2005

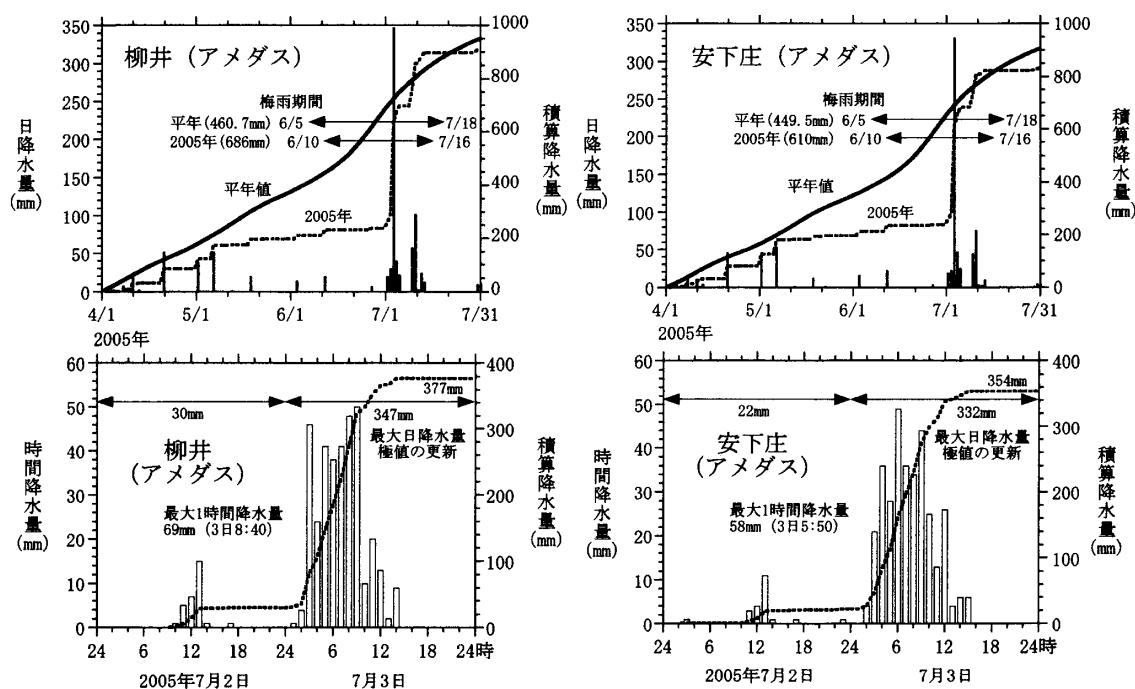
図4 柳井(アメダス)および安下庄(アメダス)における日降水量および時間降水量の推移

の日降水量とその積算降水量 (平年値を含む), 豪雨前後の7月2日・3日の時間降水量とその積算降水量を図4に示した。4月1日からの降水量は平年を常に下回り, とくに梅雨に入った

6月10日以降7月1日まで継続したため, 渇水により工業・農業用水の節水対策が実施された。その後は, 梅雨前線による7月1日から5日までの豪雨により積算降水量はほぼ平年値に達し

たが、また無降水が継続した。本豪雨により、柳井では梅雨期間の降水量が平年値460.7mmに対して2005年は686mmで平年比149%、安下庄では平年値449.5mmに対して2005年は

610mmで、平年比136%となった。

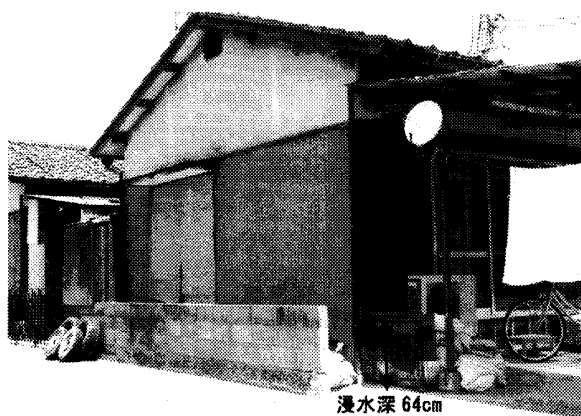
写真1 家屋における浸水痕跡（山口県柳井市南町3丁目，2005年8月5日撮影）

は柳井市の市街地を中心に約 2.5 km² に達しており、市役所周辺の南町一帯の街区では床上浸水・床下浸水の被害が相次いだ。写真 1 のように、柳井市南町 6 丁目の家屋で地面高 64 cm の位置に浸水痕跡が確認でき、床上浸水の被害が周辺

地域でも発生している。この地域は、江戸時代初期に干拓され、地元では「海拔ゼロメートル地帯」と言われている。今回の豪雨では、市内4ヶ所のポンプ場の排水能力が追いつかず、豪雨による降雨が排水されずに滞留して内水氾濫が生じたものと推察される。写真2では、柳井市大字柳井のアパートで地面高 58 cm の位置に浸水痕跡が認められ、床上浸水の被害が生じている。柳井市では、これ以外にも市道被害 82 件、河川被害 4 件、土砂災害 2 件、農地冠水 63 ha などが発生しており、1951 年 10 月に山口県東部で大きな災害が発生したルース台風(台風 5115 号)以来の大水害となった。

今回の梅雨前線による豪雨は、本報告からも明らかなように山口県東部を中心にきわめて短時間に集中して降ることにより甚大な水災害が発生しており、1951 年 10 月に襲来したルース台風以来の豪雨災害となった。梅雨前線通過時における被害防止の対策としては、滞留した降水を排水する能力の向上による内水氾濫の防止、住居の嵩上げによる浸水被害の回避などハード面の対策により、さらなる被害の回避・減災に努める必要がある。また、床上浸水地域においては「早い段階に雨量・水位情報を把握していれば、自動車の避難や屋内の生活用品を高所へ移動することにより被害の回避・軽減が可能であった」との証言があることから、豪雨予測精度の向上、地域住民における土木防災情報システムの利活用など、ソフト面の対策を講じること、被害を回避・減災する重要な方策である。
