短報

# 2004年台風22号(MA-ON)の気象的特徴と伊東市と横浜市で発生した強風災害

## Meteorological Characteristics of Typhoon 0422 (MA-ON) and High Wind Disaster Occurred in Ito and Yokohama Cities

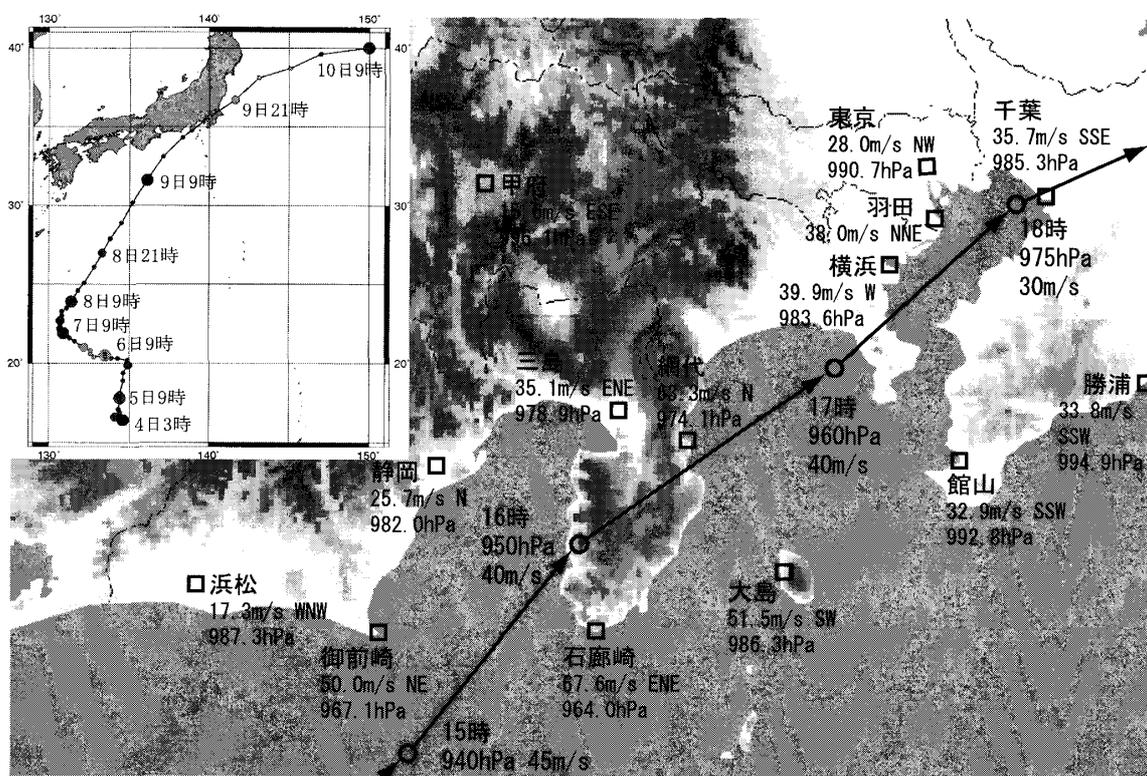
図1 2004年台風22号の経路図と気象官署における気象概況

台風22号に伴う静岡県・関東南部地方に位置する気象官署における最大瞬間風速・風向および最低海面気圧の概要を図1に、各気象官署（特別地域気象観測所を含む）の気象概況を表1に示した。台風通過した10月9日には、静岡県伊豆地方に位置する熱海市の網代特別地方気象観測所（測候所は2003年10月1日廃止）では、最大瞬間風速63.3m/s（16：13、北）、最大風速39.4m/s（16：20、北北東）の猛烈な強風を観測し、観測史上第1位の記録（統計開始1938年）を更新した。また、伊豆半島南端の石廊崎特別地方気象観測所（測候所は2003年10月1日廃止）では67.6m/s（15：07、東北東）、東京都大島町の大島測候所でも51.5m/s（16：25、南西）の最大瞬間風速を観測し、いずれも観測史上第1位の記録を更新した。また、静岡県の御前崎測候所では観測史上第2位の50.0m/s（15：50、北東）を観測するなど、静岡県東部・中部を

中心に強風が広域にわたって吹き荒れた。台風の進路上に位置した東京湾に面した横浜, 羽田, 千葉でも39.9m/s, 38.0m/s, 35.7m/sの強風を観測しており, 関東南部において台風通過時には広域で強風が吹いた。

2004年台風22号の経路図を図1に、2004年10月9日15時における地上天気図および9日17時における気象衛星「ゴーズ9号」の赤外面像を図2に示した。10月4日12時にフィリピンの東海上で発生した台風22号は、日本の南海上を北上しながら非常に強い勢力に発達し、8日には速度を増しながら南大東島の東を北北東に進み、9日16時頃に強い勢力を維持したまま静岡県伊豆半島西岸に上陸した。その後、相模湾を横切り三浦半島、東京湾を通過して千葉市に再上陸し、9日夜に鹿島灘へ抜け、10日9時に三陸沖で温帯低気圧に変わった。伊豆半島西部への上陸時の中心気圧は

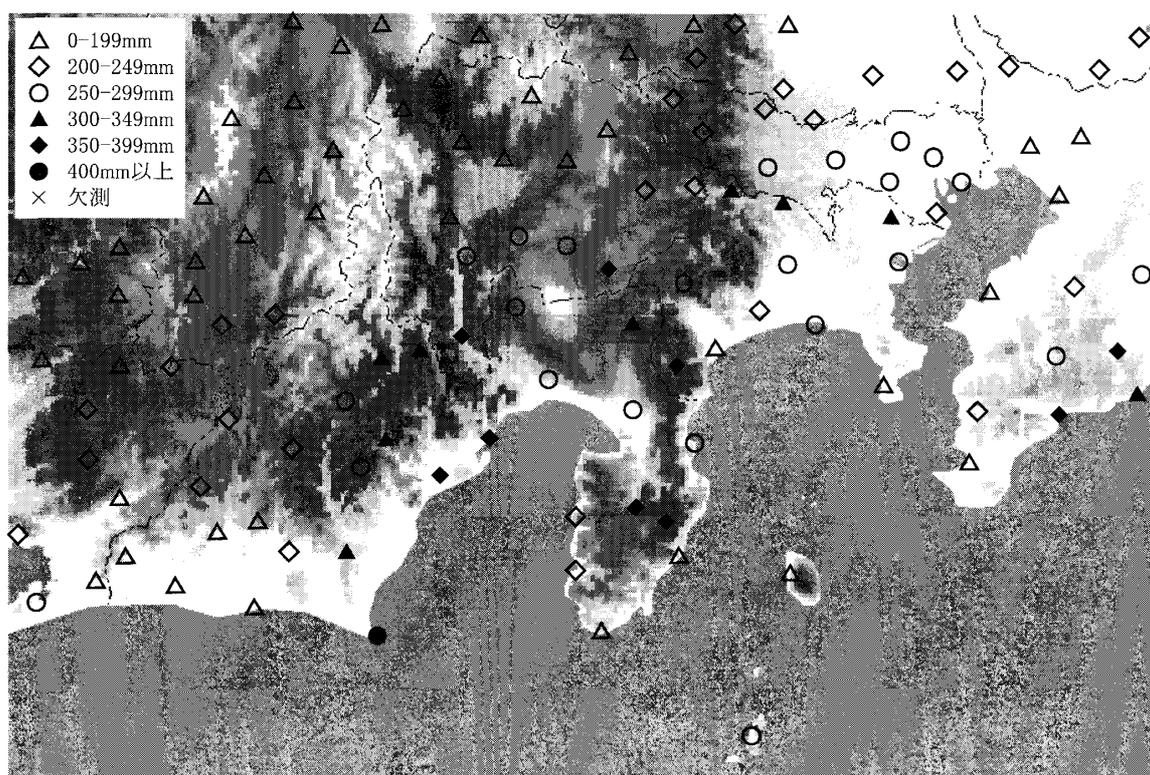
図3 台風22号の通過した2004年10月8日～10日の積算降水量 (mm) の分布

アメダス地点における台風通過前後の2004年10月8日0時から10日24時までの3日間の積算降水量の分布を図3に示した。積算降水量が200mm以上の地域は愛知県東部から千葉県にかけての太

平洋沿岸に沿って分布している。とくに, 静岡県東部から山梨県南部, 神奈川県西部では350mm以上の積算降水量に見舞われており, 御前崎では420.5mmを観測し, 9日の日降水量360.0mm, 最大1時間降水量89.0mmは1932年に観測を開始して以来の極値を更新した。これらの多雨観測地域では, 台風通過時のわずか3日間で, 10月の月降水量に対して約1.5~2.5倍の豪雨に見舞われていた。

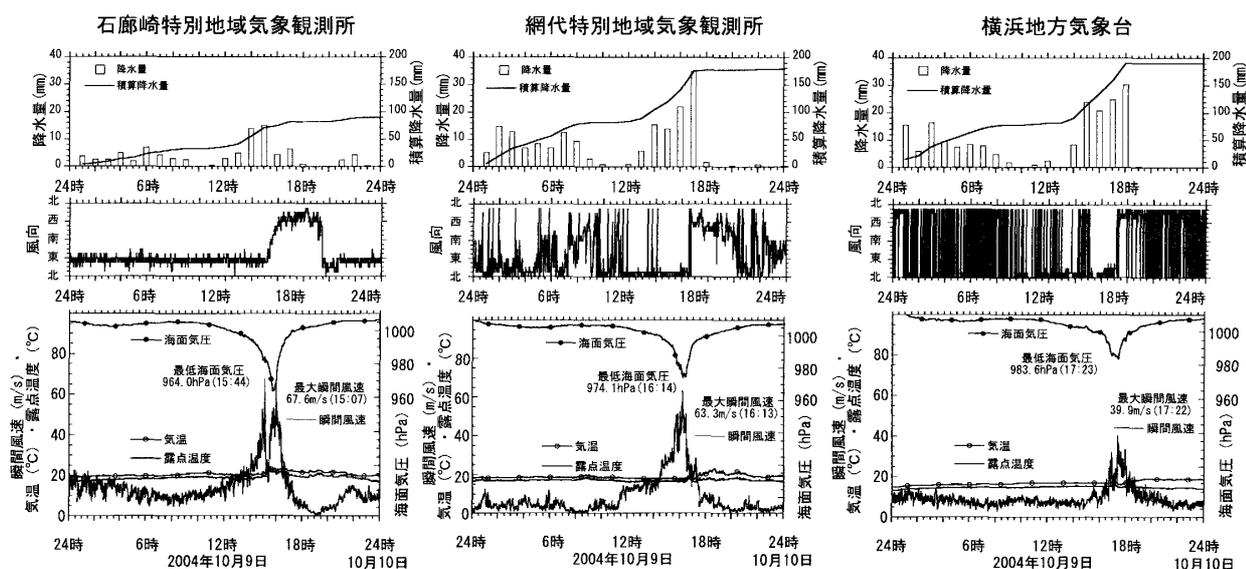
図4 台風22号が通過した2004年10月9日の石廊崎(特別地域気象観測所), 網代(特別地域気象観測所)および横浜(地方気象台)における降水量, 気温, 風向・風速, 海面気圧の推移

台風22号の進路東側に位置し、強風に見舞われた石廊崎(特別地域気象観測所)、強風被害が発生した伊東市宇佐美地区から北に約4 km離れた網代(特別地域気象観測所)および横浜(地方気象台)における気象要素(瞬間最大風速、気温、露点温度、海面気圧、風向、時間降水量、積算降水量)の1分値の推移を図4に示した。進路の東側に位置する石廊崎では9日の12時半ごろから海面気圧が低下し始め、15時44分には964.0hPaの最低値を観測した。風速も14時ごろから急激に増加し始め、15時07分には最大瞬間風速67.6m/sの猛烈な強風を観測し、その後、台風の眼が通過した時には一時強風が収まったものの、16時前後には吹き返しの強風を観測している。台風のほぼ進路上に位置した網代では、16時過ぎに最大瞬間風速63.3m/s(16:13, 北)、最大風速39.4m/s(16:20, 北北東)を観測し、ほぼ同時刻の16時14分に海面気圧974.1hPaを観測した後、強風は急激に低下する傾向を示した。横浜でも16時過ぎから急激に風速が上昇し始め、最大瞬間風速39.9m/sを17時22

分に観測し、ほぼ同時刻に最低海面気圧983.6hPaを観測し、その後は強風も徐々に弱まった。また、通過までの前4時間は時間降水量20mmを超える強雨に見舞われており、8日～10日の積算降水量は網代、横浜ではそれぞれ275.5mm、263.0mmに達した。

台風の通過時に、図4に示した網代（特別地域気象観測所）では最大1時間降水量43.5mm（16:46）を含む約280mm（8日～10日）の豪雨に見舞われた。写真4に示したように宮川上流の地区では民家の基礎下の斜面が幅20m、高さ60mにわたり崩落する被害が発生した。また、台風通過時の豪雨により山林崩壊に伴う倒木被害が発生し、多量の倒木を伴う土石流となり烏川を流れ下り、写真5のように橋梁に引っかかり河川を閉塞して水が溢れ、周辺地域が浸水する被害が発生した。写真6に示したように、烏川の氾濫により静岡県伊東市立宇佐美中学校の屋内プールでは、約1.5mの高さまで土砂を含む河川水が浸入し、大きな浸水被害が発生した。

横浜市では、台風が通過した17～18時にかけて図4に示したように強風が吹き荒れた。市内南部の海浜地域に位置する金沢区幸浦地区の並木中央駐車場では、17時10分頃に駐車場に止めていたトラック約40台が折り重なるように東風により西方向に横転する被害が発生した(図6)。

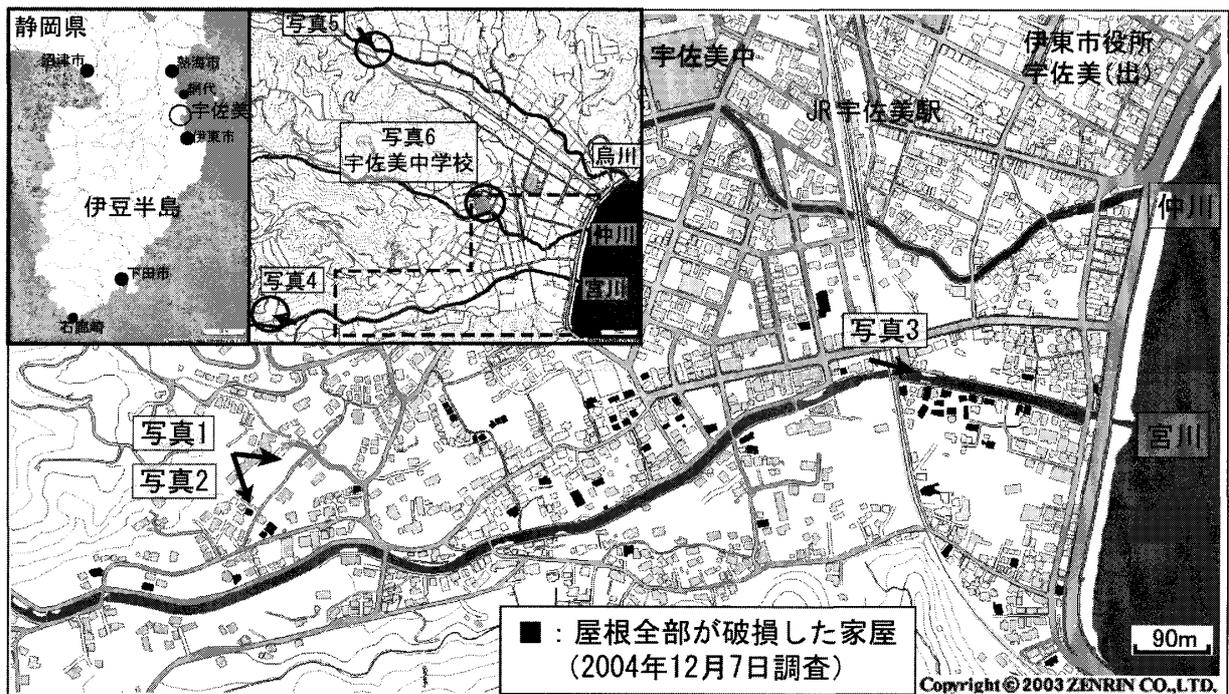
図5 伊東市宇佐美地区における突風被害の発生状況および被害状況写真の撮影場所

伊東市宇佐美地区において筆者らが2004年12月7日に現地調査により把握した屋根全体が破損した家屋、被害写真の撮影位置を図5に示した。宇佐美地区は相模灘の西側に面し、北から烏川、仲川、宮川の3つの河川が流れる扇状地形を有している。台風通過時の強風・豪雨による災害の実態を写真1～6に示した。写真1は、宇佐美地区を流れる宮川上流から下流を撮影した突風による家屋の被害の状況である。東西の方向に約1 kmにわたり宮川の上中流は左岸、下流は右岸を中心に家屋の被害が集中している。宇佐美地区から北へ約5 km離れた網代特別地域気象観測所では、16時13分に最大瞬間風速63.3m/s（北）、16時20分に最大風速39.4m/s（北北東）の猛烈な強風を観測している。本被害は、駿河湾からの北東の風が宮川の谷筋にそって流入して風が収束したこと、さらに台風通過時に発生する局地性を有する強風が複合的に影響を及ぼすことにより突風が発生し、約60棟にわたる家屋の被害が発生した可能性が示唆される。突風による家屋の屋根被害は写真2に示したように、屋根全体が突風により飛散する被

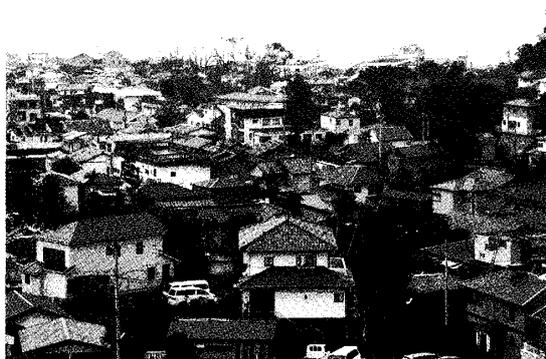
写真1 突風による家屋の被害（静岡県伊東市宇佐美，2004年10月10日撮影，防衛庁共済組合宇佐美保養所「伊豆の湯荘」荒井栄二氏提供）

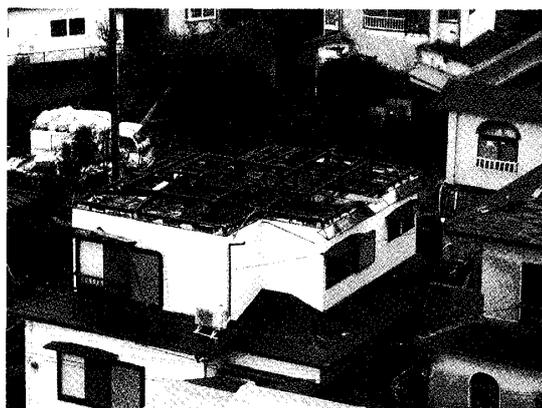
害が各棟で生じており、強風の凄まじさを物語っている。写真3は、宮川下流における突風による家屋の被害状況をビルの屋上から撮影したものである。宮川下流域は右岸で約20棟の被害が発生しており、その中央に位置する春日神社も建物の倒壊被害が発生した。

写真2 突風による家屋の被害（静岡県伊東市宇佐美，2004年10月10日撮影，防衛庁共済組合宇佐美保養所「伊豆の湯荘」荒井栄二氏提供）

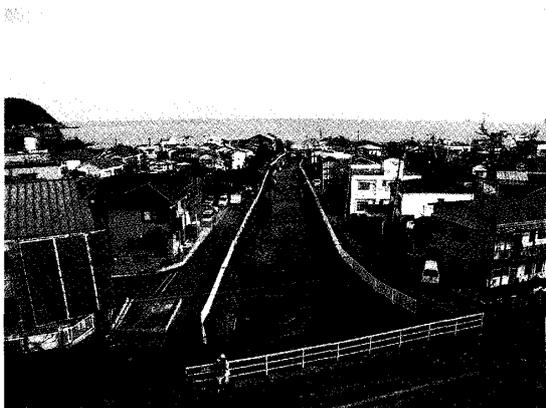
写真3 突風による家屋の被害（静岡県伊東市宇佐美，2004年11月29日撮影）

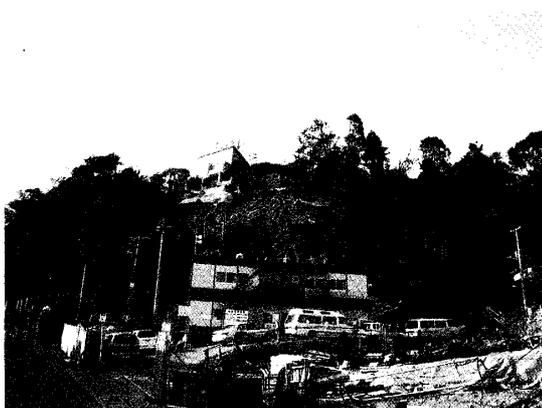
写真4 台風通過時の豪雨による地すべり被害（静岡県伊東市宇佐美，2004年11月29日撮影）

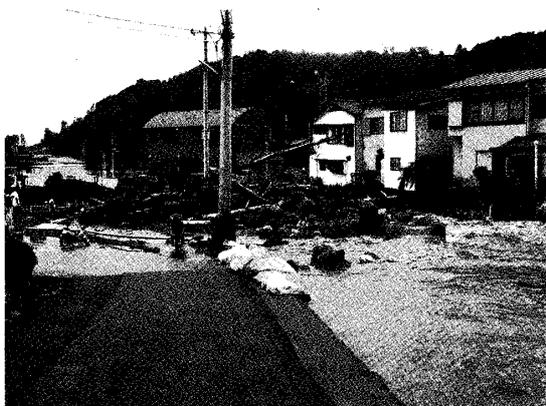
写真5 台風通過時の豪雨による土砂および流木で生じた河道閉塞の状況（静岡県伊東市宇佐美，2004年10月10日撮影，防衛庁共済組合宇佐美保養所「伊豆の湯荘」荒井栄二氏提供）

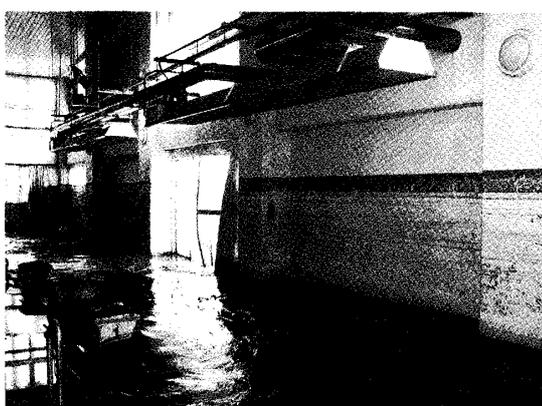
写真6 台風通過時の豪雨により浸水被害を受けた静岡県伊東市立宇佐美立中学校プールの状況（静岡県伊東市宇佐美，2004年10月10日撮影，防衛庁共済組合宇佐美保養所「伊豆の湯荘」荒井栄二氏提供）

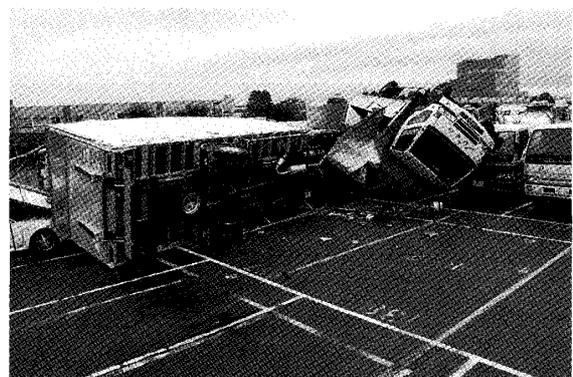
そこで、筆者らは荷物が積載されていなかった2台のトラック(1t, 1.5t)に対して、荷台側面へ横方向から強風を受けてトラックが横転(写真7)したと仮定した際の風速  $U_0$  の下限値を、トラックの重量・寸法(車検書より引用)、横転時の気象値(横浜地方気象台での観測値)を式(1)に代入して推定した。

その結果、式1より求めた風速  $U_0$  の下限値は、43.8m/s, 46.7m/sと推定された。この風速  $U_0$  の下限値は、トラックの横転地点から南南東に約2km離れた横浜ヘリポートでの観測値39.5m/s(17:20)、さらに北へ約5km離れた横浜地方気象台で観測された39.9m/s(17:22)をやや上回る風速であった。当日、駐車場に車を止めようとしていた運転手は「雨風は強くなかったが、突然、周囲が見えなくなるほどの暴風雨になり、目の前の4tトラックが無人のまま動き出し、上から車が降ってきた。」と朝日新聞の記者に伝えている(朝日新聞, 2004)。また、東京管区気象台と横浜地方気象台の職員による現地調査では、駐車場周辺では西方向にトタン屋根の飛散や樹木が倒れる被害が発生していたと報告している(東京管区気象台・横浜地方気象台, 2004)。以上のトラック横転時の状況を総合して考えると、本被害はダウンバーストのような突風が吹いた可能性よりも台風通過時に発生した東風が原因である可能性が示唆された。

写真7 突風によるトラックの転倒被害(2004年10月10日撮影, 朝日新聞社提供)
