速報

# 2006年11月7日に北海道佐呂間町で発生した竜巻災害

Tornado Disaster Occurred in Saroma Town of Hokkaido in November 7, 2006

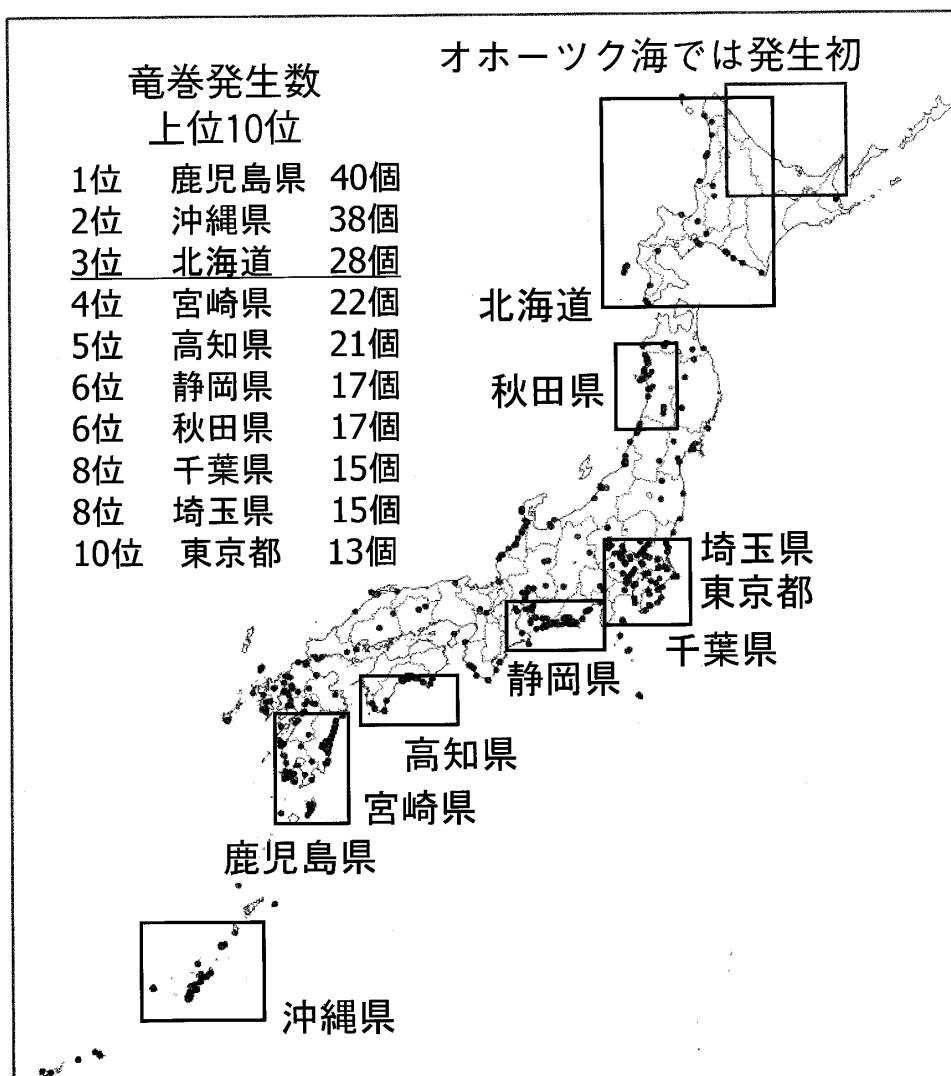
図1 竜巻分布図（1971～2005年、気象庁ホームページより転載・加筆）

気象庁のホームページに掲載されているわが国における竜巻分布図（気象庁、2006）に加筆したものを作成した。1971年～2005年までの35年間に約400個の竜巻が発生しており、年間では約

10個強に相当する。都道府県別の発生数は、上位から鹿児島県40個、沖縄県38個、北海道28個、宮崎県22個、高知県21個の順であり、関東地方から南西諸島までの太平洋沿岸地域に発生する傾向にある。北海道は、土地面積（8万34km<sup>2</sup>）からすれば発生頻度は高くはなく、本竜巻が発生した佐呂間町が位置するオホーツク海沿岸地域では1971年以降の統計では、竜巻の発生が確認されておらず、オホーツク海沿岸では初めての発生であったと考えられる。ただし、人口や住宅が少ない本地域では、「目撃がない」・「住宅・市街地での被害がない」ことから、きわめて局所的な被害では突風と判断されている場合も示唆される。

北海道における11年間の竜巻災害（1996年～2006年）の発生事例を表2に示した。図1にも示したが、竜巻の発生は北海道の西側に当たる道北・道央・道南に分布している。多くの竜巻は、9月から11月の初秋から初冬の季節に、寒冷前線の通過時や気圧の谷の通過に伴う寒気の移流により発生している。発生規模は、2001年6月の空知支庁北竜町、2004年11月の日高支庁門別町のF2が最高で、死者が発生する被害は過去35年間でも認められていない。

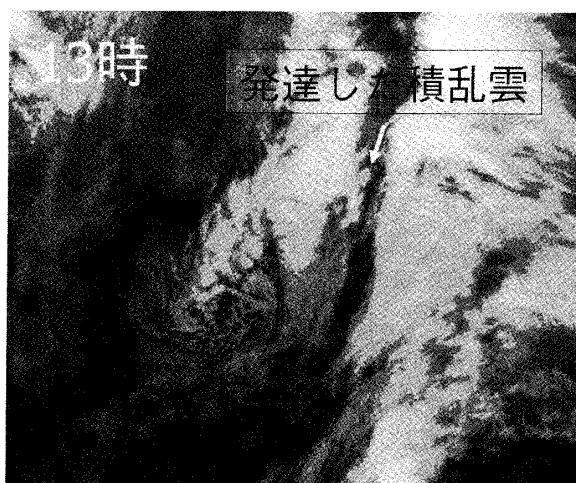
図4 気象衛星「ひまわり6号」の赤外画像  
(2006年11月7日13時, 竜巻発生直前)

「ひまわり6号」の赤外画像を図4に示した。北海道の道央を発達しながら北東に進んでいた低気圧からのびる寒冷前線は、7日昼から夕方にかけて道東を通過しており、寒冷前線に伴う雲が網走地方から十勝地方にかけて覆っており、佐呂間町付近で発達した雲頂の高い積乱雲を図4の赤外画像からも捉えることができる。このため、オホーツク海に面した道東地域では大気の状態が不安定になっている。図5のレーダー雨量図からも、東西約4～8km、南北約8～15kmの活発な積乱雲が13時20分には佐呂間町若佐地区の直前の山沿い

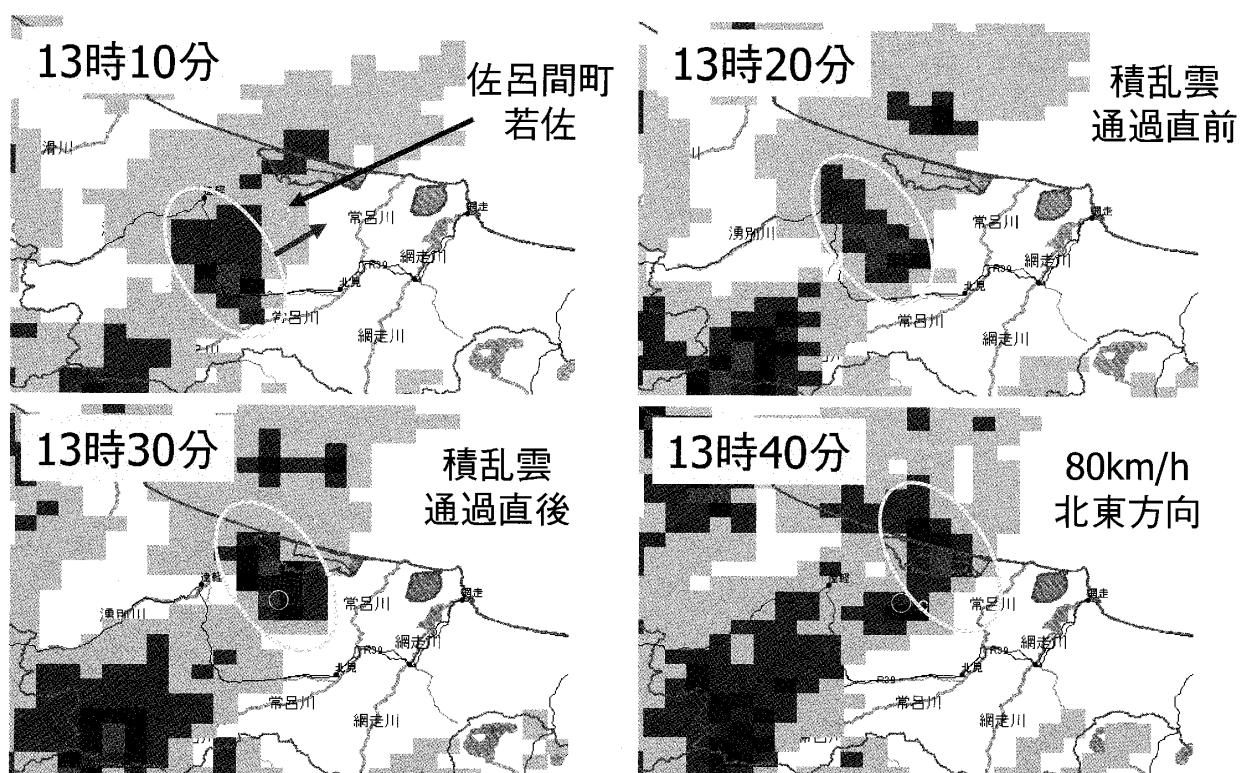
図5 レーダ雨量図(2006年11月7日)

から30分には若佐地区付近を通過していることがわかる。積乱雲は、13時10分から40分までの30分間で40kmを移動していることから、約80km/hの速度で南西から北東方向に進んだものと推察される。

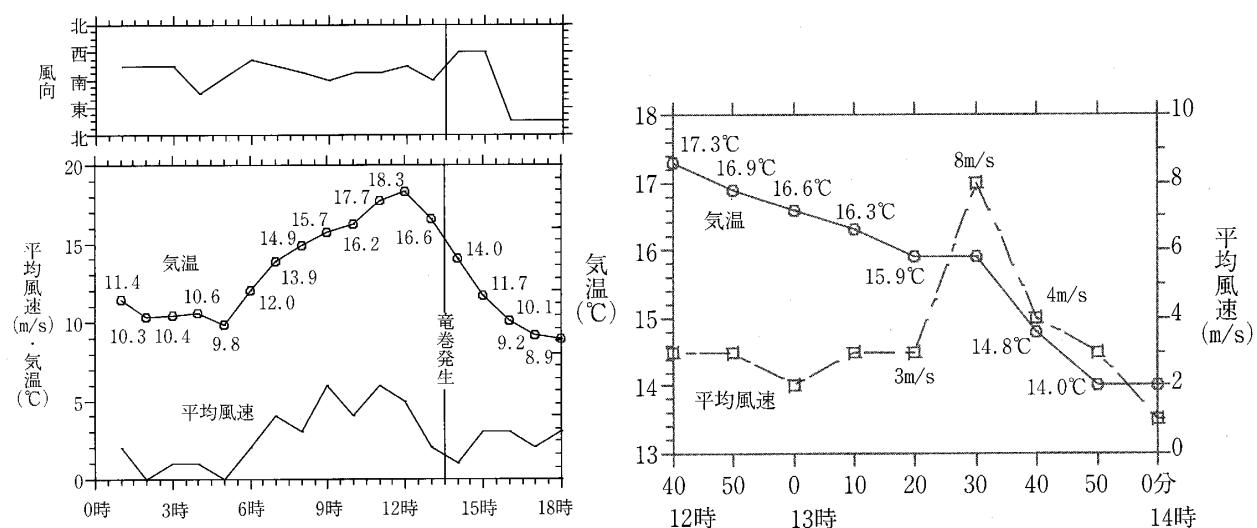
図7 佐呂間（アメダス）における1時間・10分値の推移

竜巻の被害が発生した佐呂間町若佐地区の中心部から東に約1.5km離れた若佐小学校の敷地内に気象庁のアメダス観測所「佐呂間」が設置されている(図6)。佐呂間(アメダス)における1時間と10分値における気象要素の推移を図7に示した。11月7日は、寒冷前線の通過前は南風により暖かい空気が流入して気温は5時に最低値9.8℃から約7時間後の11時40分には最高値18.4℃と約7時間で8.6℃も上昇し、9月下旬並みの気温となっている。しかし、寒冷前線の通過により12時に18.3℃であった気温が6時間後の18時には8.9℃と約10℃も急低下している。10分値でみると

と、寒冷前線の通過直前の13時に16.6°Cであった気温が徐々に低下し、13時20分・30分には15.9°C、寒冷前線が通過した直後と考えられる13時40分には風向は西風に変わり、気温も14.8°Cとわずか10分間で1°C以上も急低下している。この傾向は13時50分まで継続しており、この20分間で1.9°Cの気温低下が観測された。その際、平均風速も13時30分に8 m/sの強風を観測しているが、竜巻の通過地点から東に約1.5km離れていることから、竜巻に伴う突風を観測することは出来なかった。

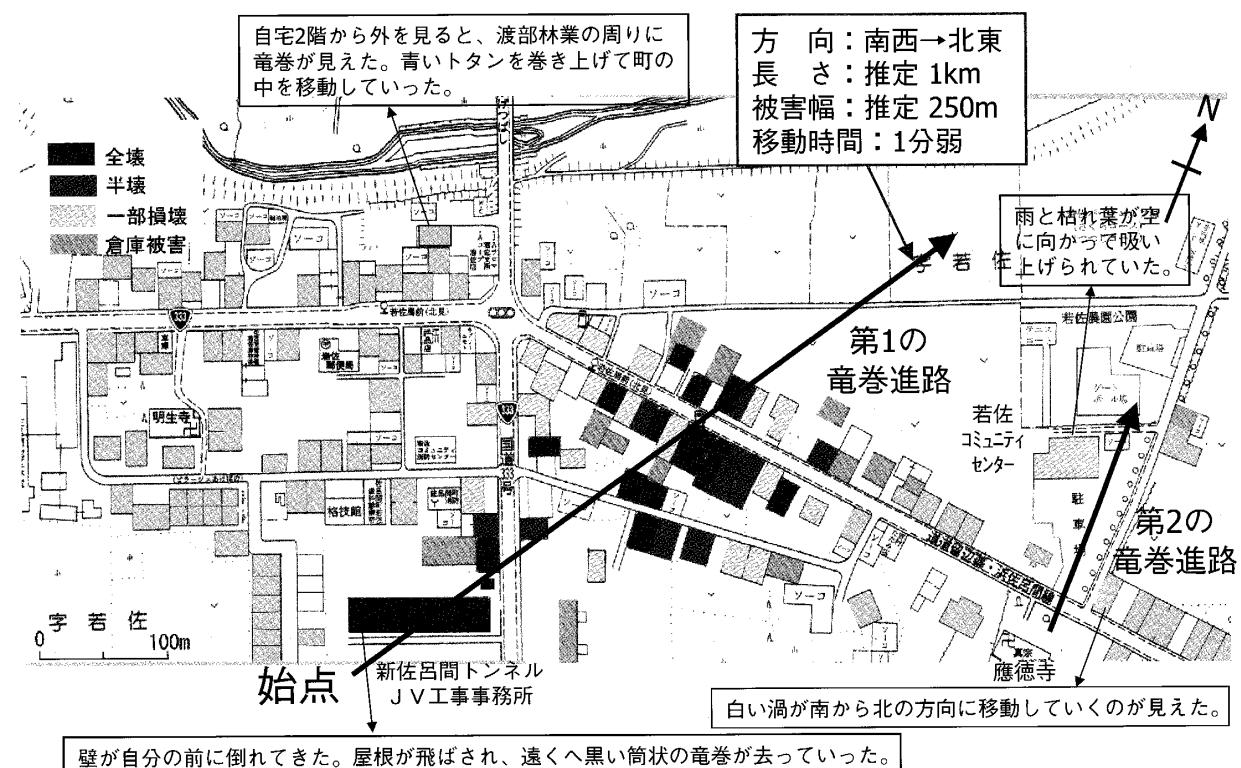
図 8 佐呂間町若佐地区における建物被害の状況（佐呂間町提供, 2006年11月10日, ほぼ確定値）

佐呂間町若佐地区における建物被害の状況を図8に示した(佐呂間町提供、2006年11月10日)。ただし、図8と表3は、佐呂間町からの提供日が異なるため、被害戸数は一致していない。竜巻は、新佐呂間トンネルJV工事事務所を直撃し、若佐地区の中心部を北東に進み、約400mを1分弱で通り過ぎたものと考えられ、家屋被害の前後ににおける農地の痕跡、ガレキの散乱を含めても最大で約1kmの長さと推定される。竜巻が通過した中心部では全壊の家屋が多く、中心部から離れるにつれて半壊、一部損壊の家屋が分布し、左右に約150m以上も離れると家屋の被害は認められないことから、被害幅は最大250mと推定される。

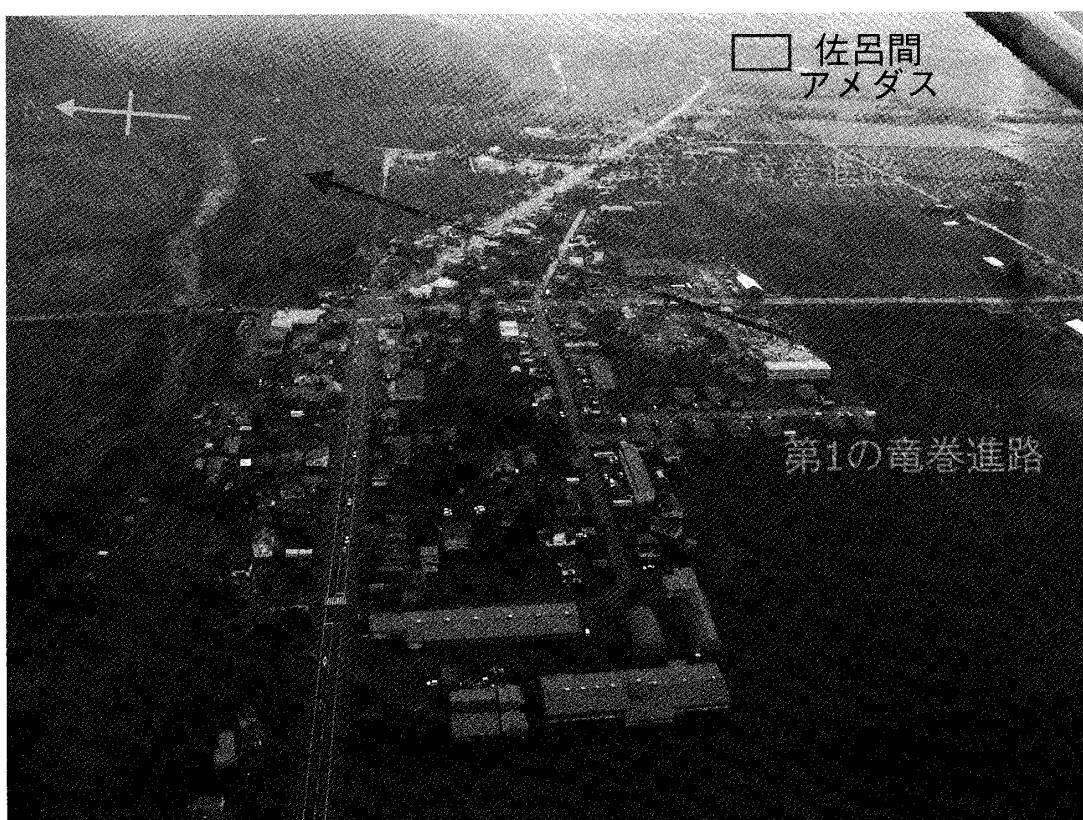
写真1 佐呂間町若佐地区 (2006年11月10日撮影)

筆者が上空から撮影した佐呂間町若佐地区の被害概要を写真1に、若佐地区の南に位置する丘から撮影した写真を写真2に示した。写真1に示したように、竜巻は若佐地区に甚大な被害をもたらした第1の竜巻、さらに小規模な第2の竜巻の2個の発生が確認でき、前者で最大1kmと過去に大きな被害をもたらした竜巻災害と比べても移動距離はきわめて短い特徴がある。写真2に示したように、若佐中心部から南北西方向に位置する木造屋根の被害、木造倉庫の倒壊等の弱い建物のみの被害からみて、この地区では竜巻が上空を通過したために比較的軽い被害であり、積乱雲から垂れ下がる漏斗状の竜巻が工事事務所の直前で接地し、死者9人が発生した新佐呂間トンネルJV工事事務所を直撃して、若佐地区の中心街を北東に通り過ぎたものと考えられる。若佐の国道交差点の北西の住民は、「自宅に2階から外を見ると、渡部林業の周りに竜巻が見えた。青いトタンを巻き上げて町の中を移動していった。」と証言しており、竜巻の猛威を垣間見ることが出来る。

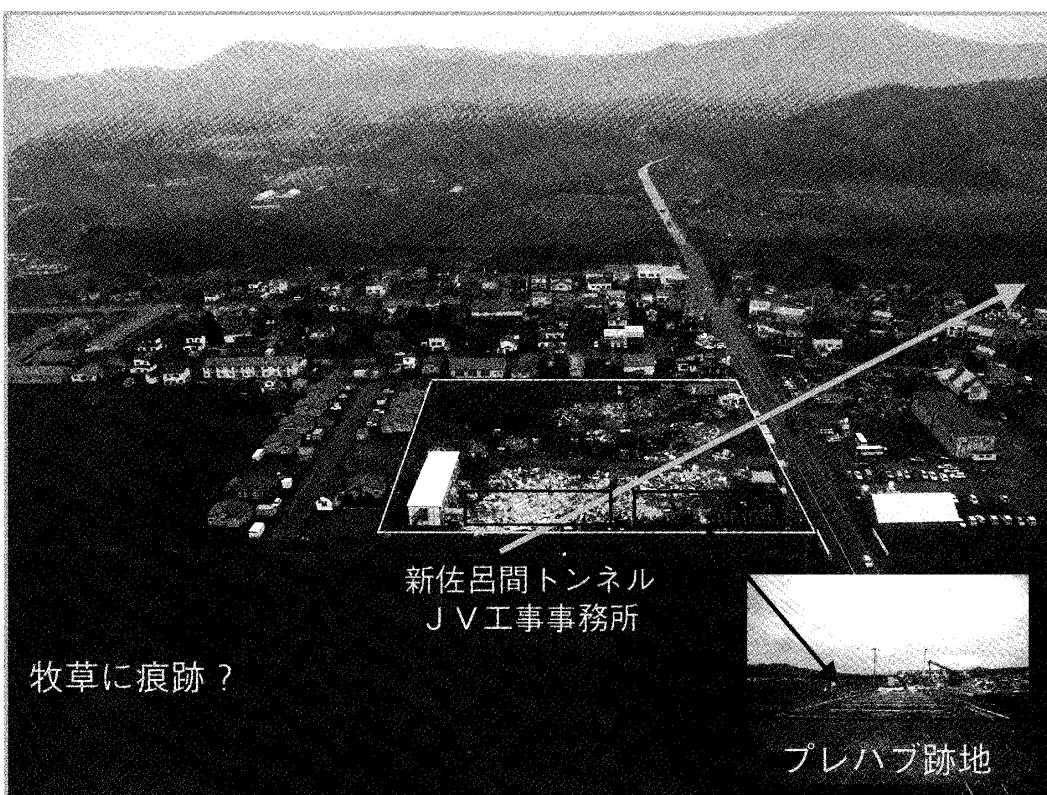
写真3 新佐呂間トンネルJV工事事務所および周辺の被害（2006年11月10日撮影）

被害状況を写真3に示した。竜巻の漏斗が接地したと見られる牧草の痕跡が確認できるが、痕跡から工事事務所までには竜巻が進んだ痕跡が確認できないため、その詳細は明らかではない。

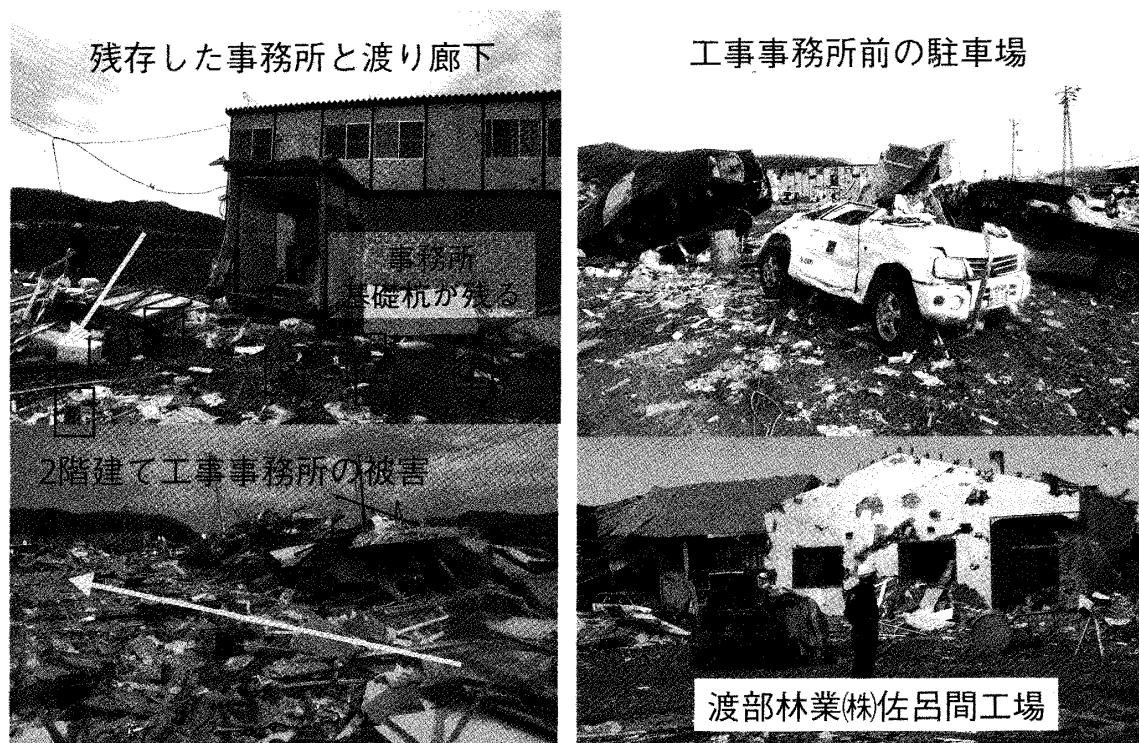
写真4 新佐呂間トンネルJV工事事務所および被害（2006年11月9日撮影）

新佐呂間トンネルJV工事事務所および敷地内の駐車場、渡部林業(株)佐呂間工場の被害状況を写真4に示した。竜巻の直撃を受けたプレハブ2階建ての2棟の東西棟の工事事務所は、2階の部分が吹き飛ばされて、中に居た9人が死亡した。渡り廊下と隣接する南北棟の工事事務所1棟は無傷の状況で残存していること、工事事務所の所員は、「壁が自分の前に倒れてきた。屋根が飛ばされて、遠くへ黒い筒状の竜巻が去っていった。」と証言していることから、竜巻によりきわめて局所的に強烈な突風が吹いて、耐風構造が比較的弱い2棟の軽量プレハブ事務所の2階部分を吹き飛ばしたものと推察される。

また、工事事務所の北側駐車場に止めてあった乗用車は破損が著しいことから、竜巻により空中に持ち上げられた後に地上に叩きつけられるように落下したものと推察され、藤田スケールでF3に相当する状況であった。敷地内北東の渡部林業(株)佐呂間工場は、屋根が吹き飛ばされ、側壁も突風による飛散物が激突した痕跡が大きく残っている。

(気象庁、2006)、近年では Kobayashi(1988)、小林(1997)、菊池(1989)、Niino et al. (1990)、気象庁(1993)、Kobayashi et al. (1996)、林ら(2000)、山本ら(2001)、新野(2002)、山本ら(2004)などによって竜巻の発生機構や被害実態が報告されている。北海道では、この10年で竜巻が6回発生しているが、過去の竜巻の被害は最大でもF2であることから、今回のF3に相当する竜巻災害は北海道では最大級で、国内でも1990年の茂原竜巻、1999年の豊橋竜巻に匹敵することが明らかになった。竜巻の規模に対して人的被害が9人と多かったのは、竜巻が地面に接地した直後に耐風構造が弱いプレハブ製の工事事務所を直撃したことが原因であり、強い耐風性を有する建造物であったならば、これほど多くの人的被害は発生しなかつたものと示唆される。

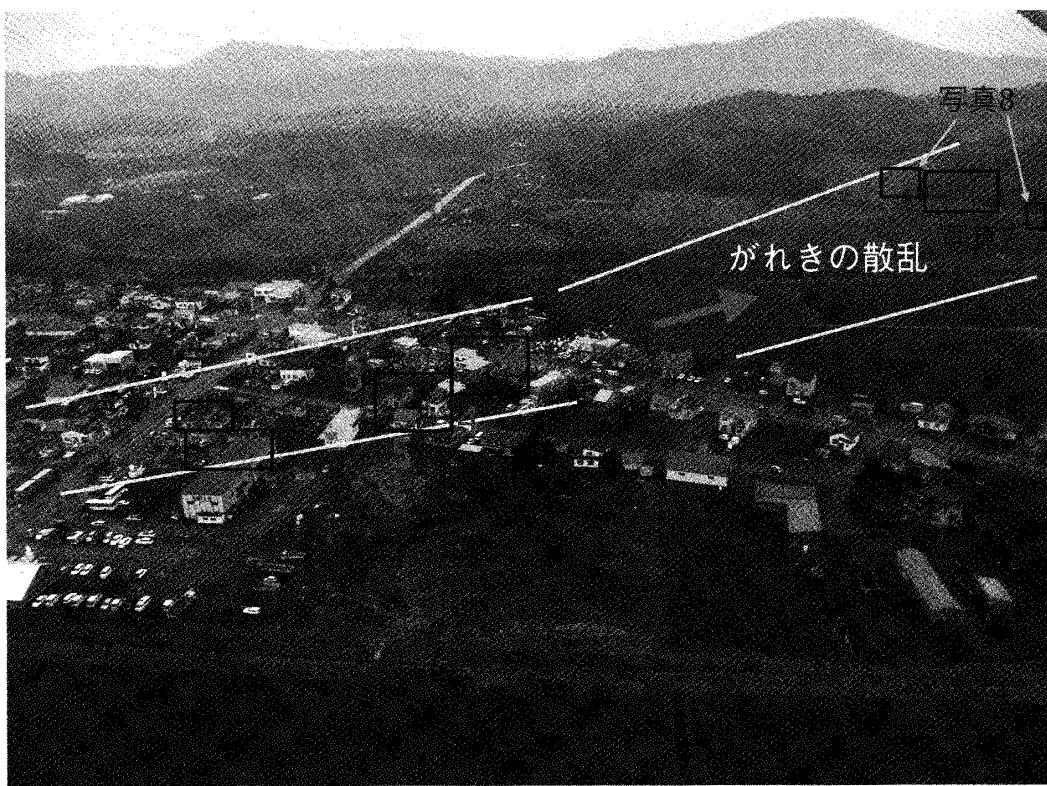
写真5 若佐地区中心部の被害（2006年11月10日撮影）（数字は、写真6の数字と一致する）

若佐地区中心部における被害の状況を写真5に示した(写真内の数字は、写真6の数字と一致する)。全壊家屋では、被害の3日後にはすでに取り壊しが行われているものもあるが、被害修復が進んでいない家屋や屋根をブルーシートで覆った家屋が中心部に集中して見受けられる。

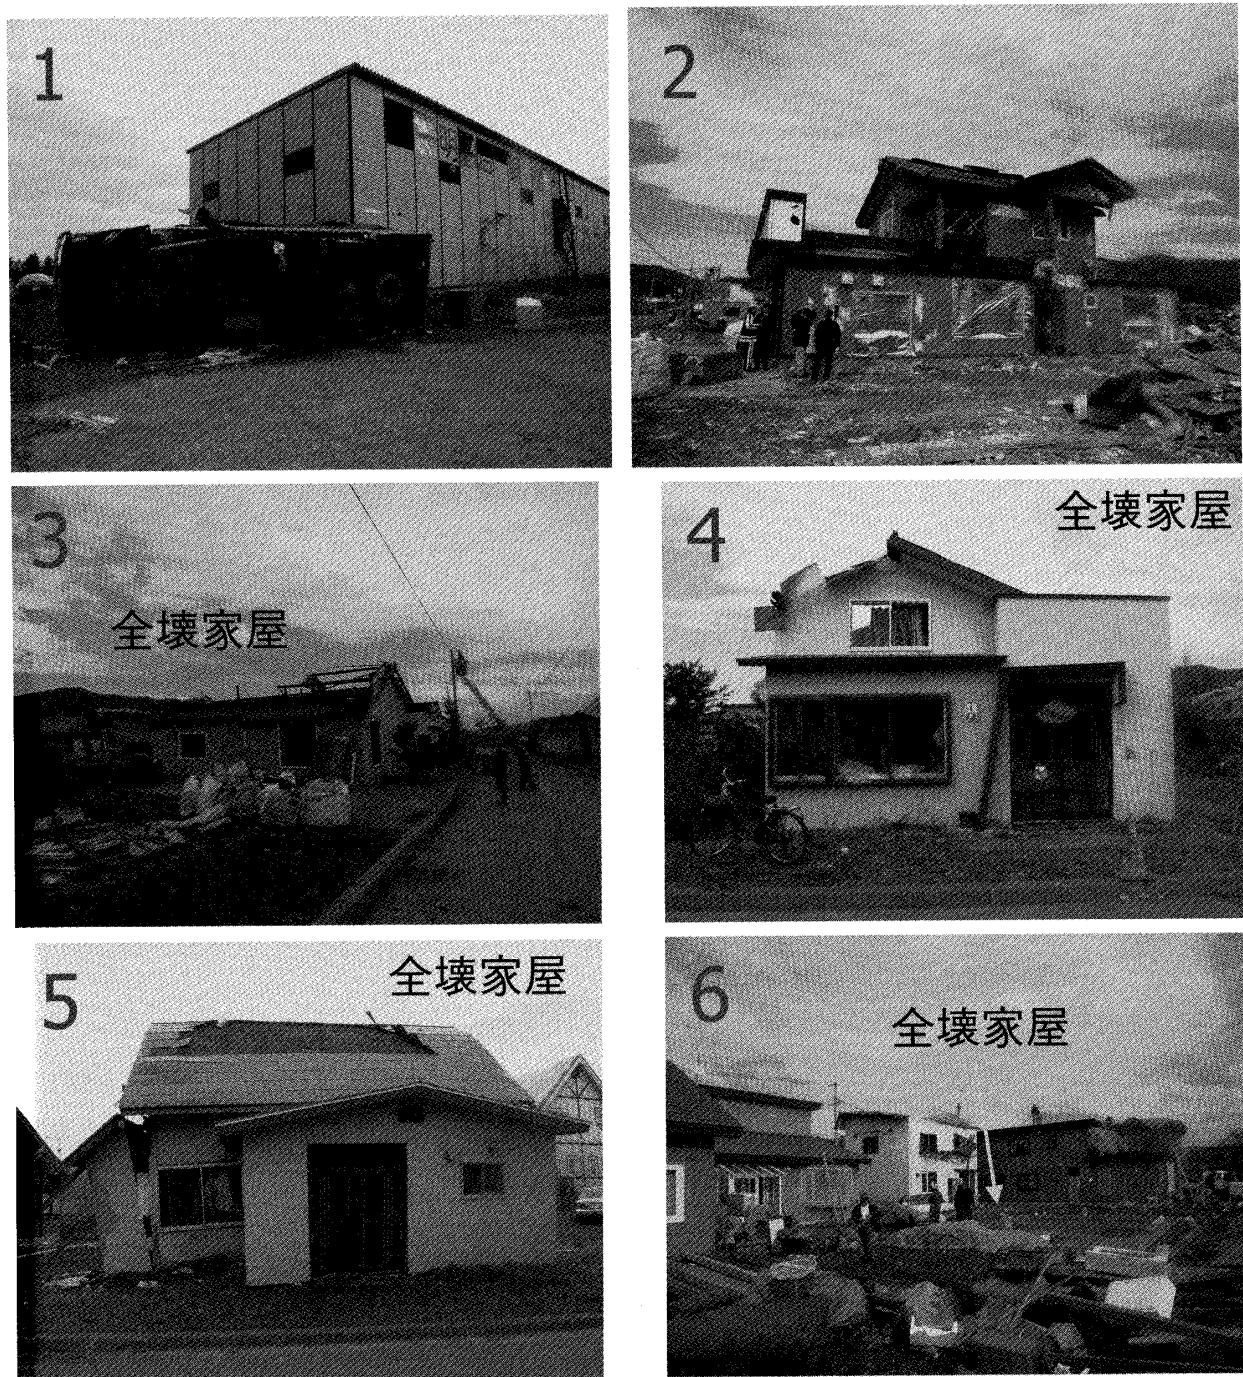
写真6 竜巻被害の状況（2006年11月9日撮影）（数字は、写真5の数字と一致する）

写真6は、竜巻被害の状況(写真内の数字は、写真5の数字と一致する)であるが、1は大型トラックが横転し、東側のプレハブ倉庫の側壁が被災している。また、その北側に位置する2の食堂兼住宅は、竜巻の直撃を受けて側壁や窓ガラスが破損し、屋根の飛散等により全壊の状況となっている。3～6は住家の全壊の状況を示しているが、佐呂間町のように高緯度に位置し、冬季に太陽高度が低く日照時間が短い地域では、南側に大きなガラス窓や出窓を配置しているため、住宅の

耐風構造は台風の直撃を頻繁に受ける西南暖地と比較して弱い構造となっている。また、今までに台風や突風の被害が少なかったことから、窓には雨戸も設けられておらず、側壁の素材も衝撃に弱い材質で、屋根も瓦葺ではなくトタン製ものが多いことから、突風に対する家屋の耐風性は不十分であると言わざるを得ない。

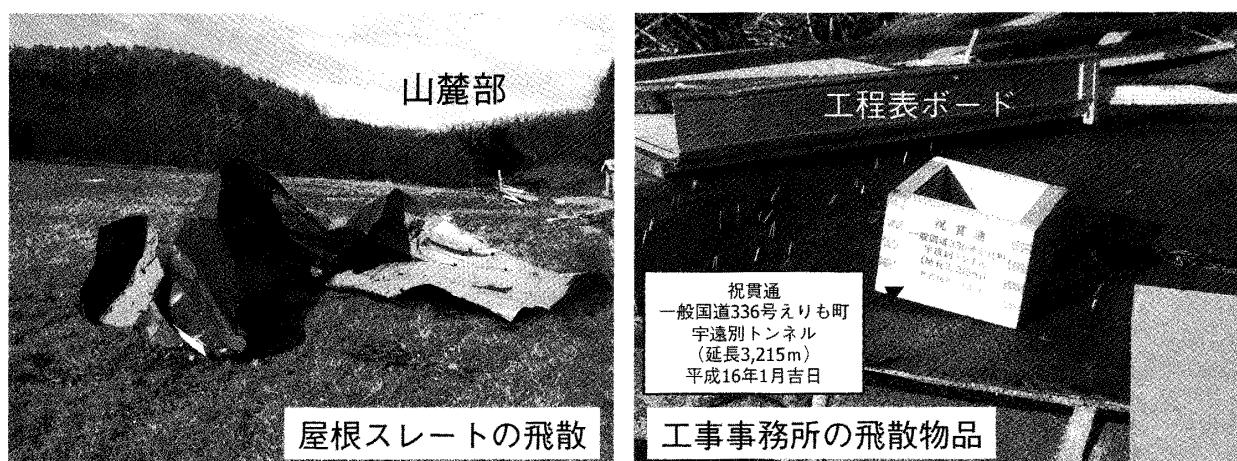
写真7 龍巻による飛散物（2006年11月9日撮影）

竜巻による飛散物の状況を写真7に示した。山麓部には新佐呂間トンネルJV工事事務所ものと思われるスレート製の屋根の飛散が確認されており、そこから東へ約200mの地点では工事事務所の物品と思われる工程表ボード、宇遠別トンネルの祝賀通の記念品が飛散している。また、写真8に示したように、この付近には樹木の枝に折損被害が認められ、高い位置にベニヤ板材の飛散も確認できることから、竜巻はこの地域を最終的に通過したものと推察される。

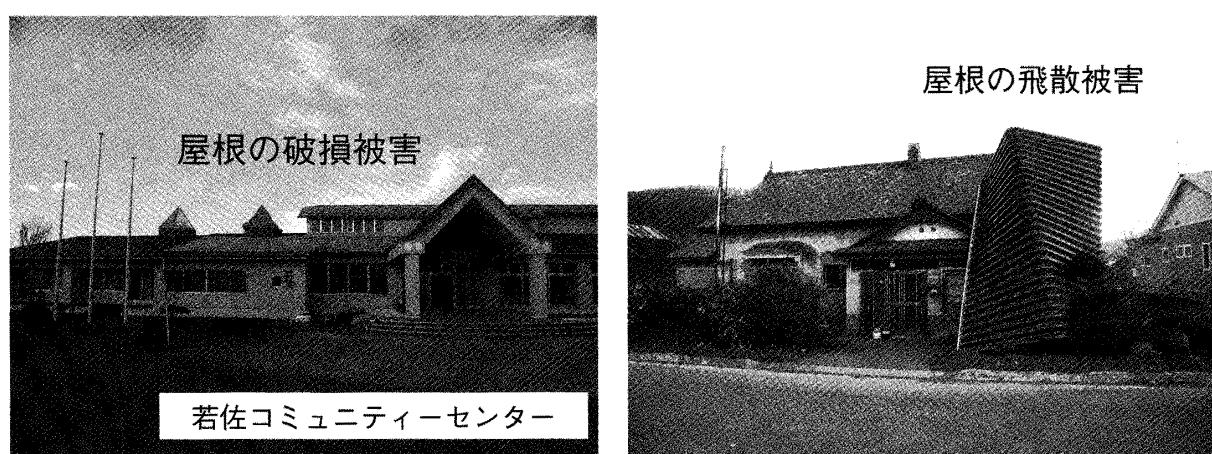
写真9 第2の龍巻被害（2006年11月9日撮影）

若佐地区の中心地から東に300m離れた若佐コミュニティーセンターにおける屋根の破損被害、センター向かいの住宅における屋根の飛散状況を写真9に示した。被害集落の住民からは、「白い渦が南から北の方向に移動していくのが見えた。」「雨と枯れ葉が空に向かって吸い上げられていた。」との具体的な証言も得られたこと、若佐中心部の被害地域とは離れていることを総合的に判断して、若佐地区の中心部に甚大な被害をもたらした竜巻と別の竜巻がほぼ同時刻に発生して、局地的な被害をもたらしたものと推察された。
