2005年台風14号 (NABI) による 豪雨と山口県錦川流域における 洪水災害の特徴

Characteristics of Heavy Rainfall and Flood Disaster in Nishiki River Basin of Yamaguchi Prefecture by Typhoon 0514 (NABI)

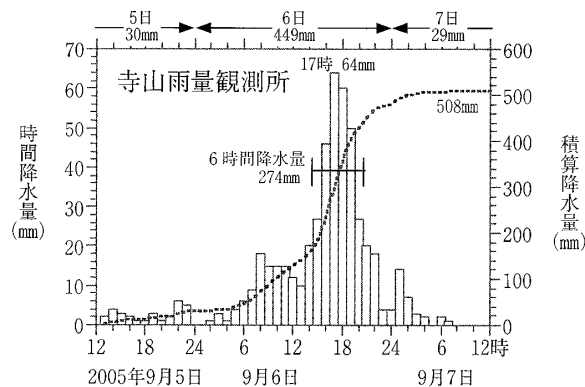
図8 寺山雨量観測所における2005年9月5日12時～7日12時(48時間)の降水の推移

錦川支流の本郷川上流の羅漢山(アメダス)、下流の寺山雨量局(山口県防災情報システム)における降水の推移を図7と図8に示した。5日正午頃から降り始めた降水は6日早朝から強くなり、日中は羅漢山と寺山では17時に55mm、64mmの最大値を含む6時間降水量269mm、274mmを夕刻から夜半にかけて観測している。寺山から南に約2km離れた山陽自動車道の岩国一玖珂間の岩国市甘木では、7日1時頃に道路の法面が崩落し、流出した土砂により家屋が押しつぶされて3名の死者が発生した。寺山では5日12時からの雨

量が発生時刻には約500mmに達しており、500mmを越えたことが崩落の一因になったものと推定される。

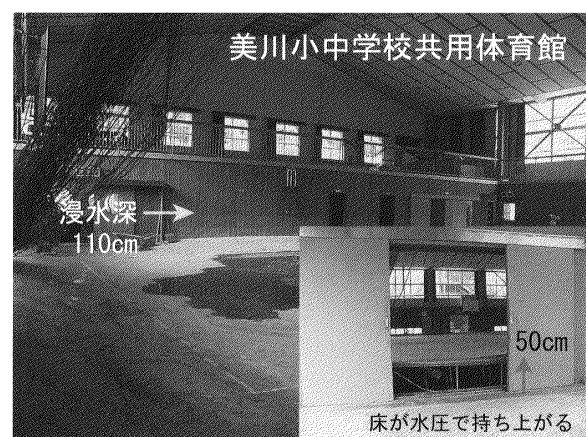
美川町南桑地区の錦川沿いの国道187号線に隣接する美川小中学校共用体育館における浸水被害の状況を写真1に示した。体育館では、錦川から流入した河川水の圧力により床が約50cmも持ち上がり、地上高77cmに建てられた体育館でも110cmの浸水被害が生じている。本体育館は美川町が避難所に指定しており、本台風時にも住民約50人が避

写真1 美川小中学校共用体育館における浸水被害の状況（山口県玖珂郡美川町南桑，2005年9月25日撮影）

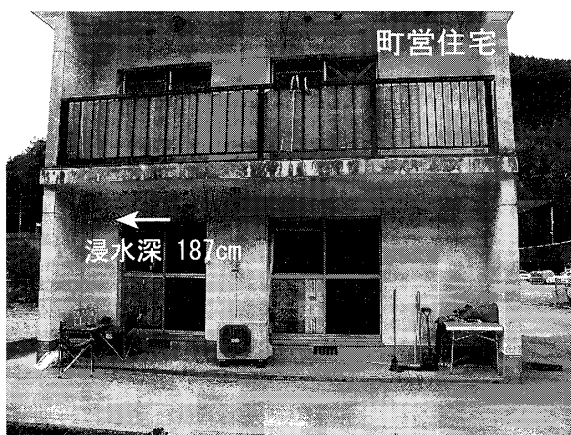
難していたが、浸水が予測されたため風雨の中を隣接する小学校の2階と3階の校舎に移動することとなった。美川小中学校に隣接する写真2の南桑保育所では、保育室に195cmの浸水痕跡があり、当日は休園したために園児は水難を免れたが、洪水の凄まじさを見ることが出来る。写真3のように、錦川に隣接する町営住宅でも浸水の痕

跡は187cmであった。写真4の国道187号線に面した店舗・駐車場では浸水深は219cmで店舗は廃業の状況に陥っており、南桑地区ではこれ以外にも水害により廃業せざるを得なかった店舗も見受けられる。写真5の個人住宅では外壁の土壁が水害により剥離しており、浸水深は軒下の220cmにも達していることがわかる。このように、南桑地区一帯では200cm前後の軒下までの浸水被害に見舞われており、浸水深はルース台風の208cm（南桑中学校，現在の美川中学校）に匹敵している（美川町，1969）。

写真3 美川町町営住宅における浸水痕跡（山口県玖珂郡美川町南桑，2005年9月25日撮影）

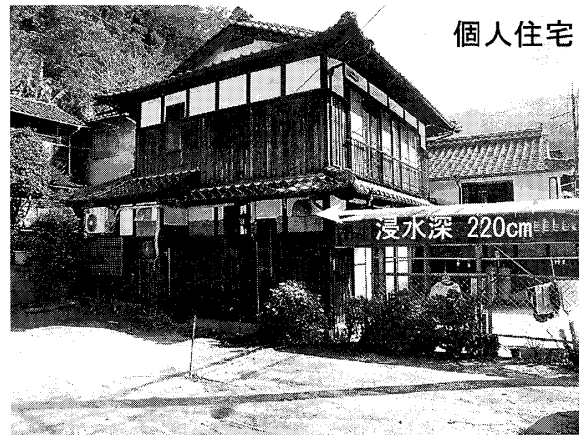
写真5 個人住宅における浸水被害の状況（山口県玖珂郡美川町南桑，2005年9月25日撮影）

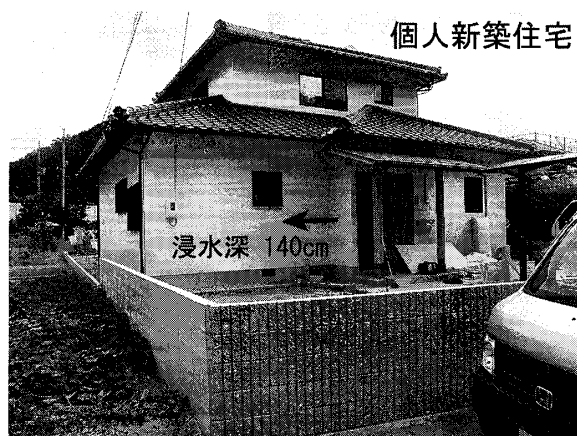
1,300棟、床下約670棟の浸水被害が発生している。その中でも比較的造成が新しい藤河地区では、写真6に示したように新築の個人住宅における被害（浸水深140cm）も数多く見受けられた。岩国市藤河地区における造成前（1974（昭和49）年）と30年後の造成後（2004（平成16）年）の空中写真の比較を写真7に示した。1974（昭和49）年の空中写真では錦川の左岸一帯の後背地には水田が広がっており、山際の国道2号線に沿って住宅が立地している。しかし、2004年の空中写真では水田が造成されて山陽自動車道路が開通し、多くの工場や住宅が建設されていることがわかる。本地区は錦川が大きく蛇行し、河道が閉塞してい

写真6 個人の新築家屋における浸水痕跡（山口県岩国市藤河，2005年9月25日撮影）

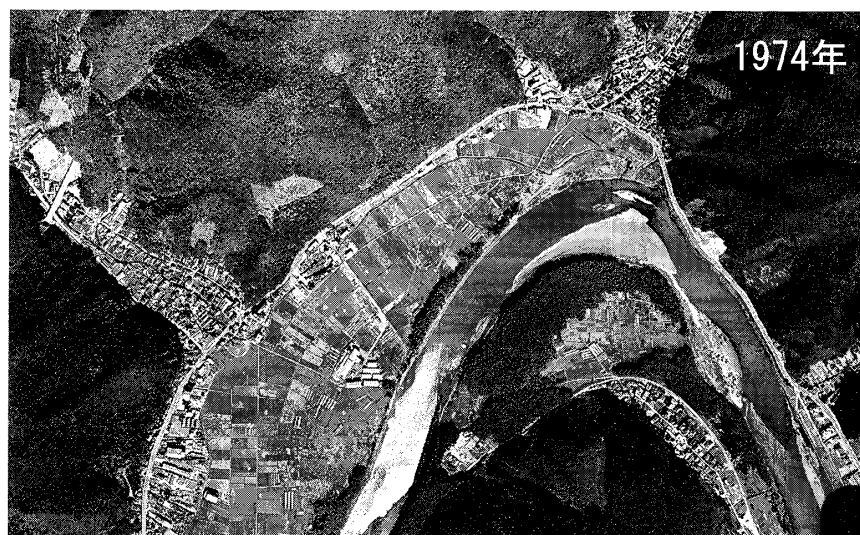
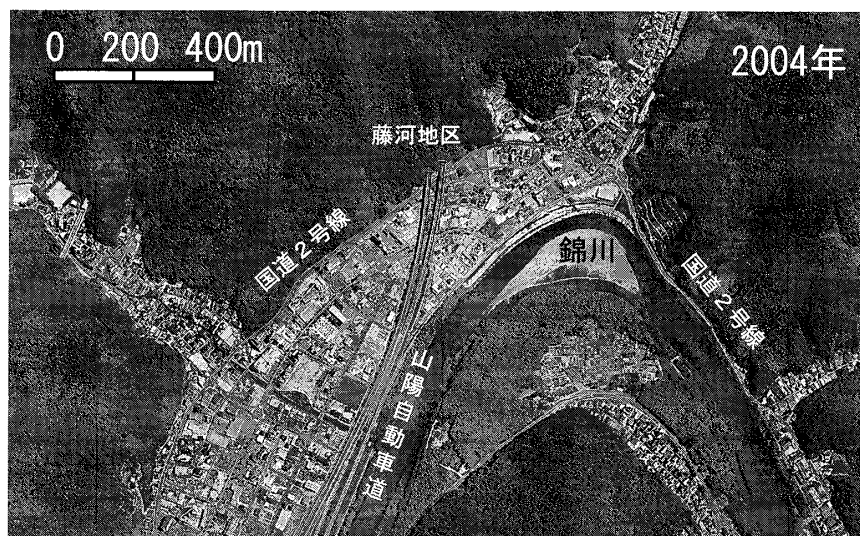
る区間であることから、今後も水害の発生が懸念される。

写真7 岩国市藤河地区における造成前（1974年）と造成後（2004年）の空中写真の比較

現在、美川町南桑地区と岩国市藤河地区は、激甚災害対策特別緊急事業の採択を受け、平成17年度～平成21年度の5ヵ年間にわたり、河道掘削、築堤、護岸整備等を実施して河川の流下能力を向上させて水害の再発防止を進めている。
