# 2010年7月15日に山口県において 発生した豪雨の特徴と水災害の概要

## Characteristics of heavy rainfall and water hazard in Yamaguchi on July 15, 2010

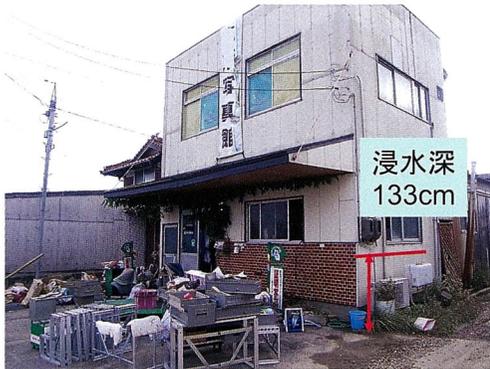
写真1は、桜川右岸の写真店の被害写真であ

写真1 桜川右岸の写真店の被害状況 (山陽小野田市山川, 2010年7月16日撮影)

る。JR 厚狭駅新幹線口（南口）側の被害は東側の厚狭川および西側の桜川方面に向かうほど浸水深が深くなっていることが図7からも分かる。桜川沿いは厚狭地区でも、最も被害が大きくなる浸水想定区域に指定されており、また、増水による避難準備情報は13日の16時25分と、厚狭地区では最も早い段階に出されていることから、氾濫するリスクの高い河川であることが分かる。写真店の浸水深は133cmで、その周辺も同様に非常に深くなっていた。しかし、写真店から北に約50mに位置する比較的新しいアパートでは床下が高かったために、実質的には床上約50cmの浸水被害に止まった。また、写真2のホームセンターは、写真1から約600m上流に位置し、本来は水田だった場所に建設されたものである。このホームセンターは、盛土を高く行っていなかったために道路よりも低い位置に建てられており、桜川の氾濫の影響もあり、浸水深が123cmと深くなった。図7からも、周辺の家屋の浸水深と比較して被害が大きくなっていることが分かる。以上のことから、建物の施工・土地の整備によって、被害が大きく異なっており、水害常襲地の建設前における、微地形・比高・水害の履歴などの、災害の発生リスクに関する情報収集の重要性が示された。

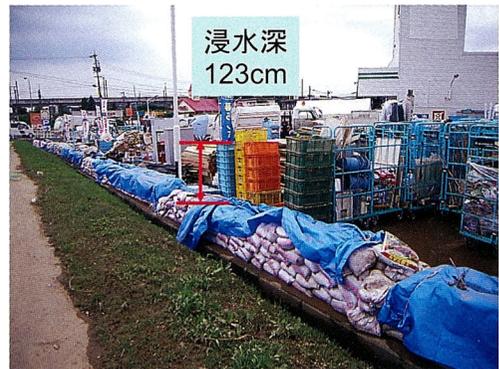
写真2 ホームセンターの浸水被害状況 (山陽小野田市山川, 2010年7月16日撮影)

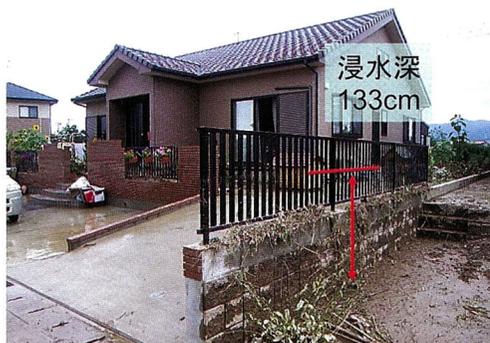
写真3 新興住宅地の家屋の被害状況（山陽小野田市厚狭，2010年7月16日撮影）

写真3の家屋は、厚狭川沿いの新興住宅地の一面にあり、浸水深は133cmだった。この住宅のある一帯は、本来は木材などの資材置き場だったことが近隣の住民からの聞き取り調査で判明しており、地盤高が低くなっているため、浸水深が深くなったことが図7からも示される。しかし、写真の住宅は高く盛土されて建てられていたために、実質的には床上約20cmの被害に抑えられていた。

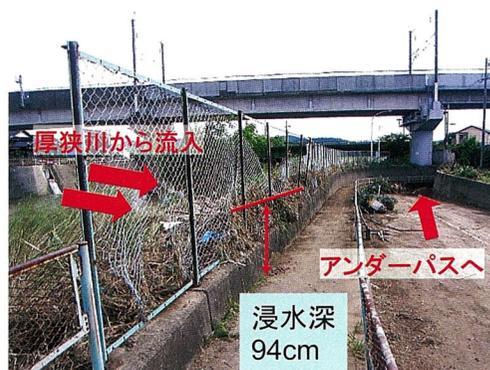
写真4 厚狭川右岸のアンダーパス北側（山陽小野田市厚狭，2010年7月16日撮影）

写真4・写真5は、厚狭川右岸に位置する、山陽本線のアンダーパス付近の被害写真である。写真4はブロック塀や道路標識が倒れていたり、土やゴミの堆積が多かったアンダーパスの北側から撮影したもので、写真5はアンダーパスを南に抜けた場所に位置する、浸水深142cmの家屋を撮影したものである。これらの状況から、厚狭川の外水氾濫により北側から強く流れ込み、アンダーパスに土を堆積させ、アンダーパスを抜けた周辺で

は浸水被害が拡大したということが推察される。

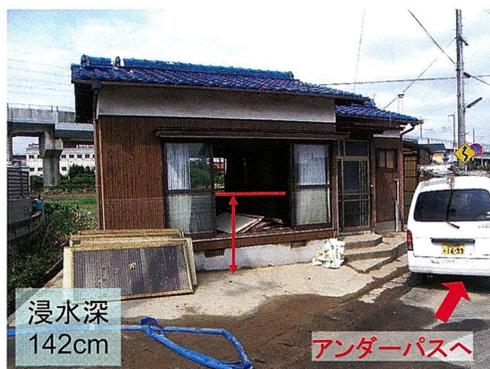
写真5 アンダーパス南側の被害家屋（山陽小野田市郡，2010年7月16日撮影）

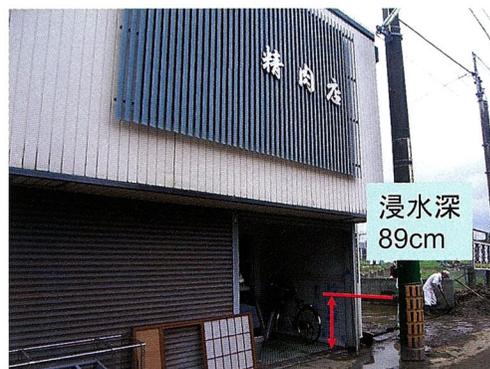
写真6 商店街内の商店の被害状況（山陽小野田市厚狭，2010年7月16日撮影）

写真6はJR厚狭駅在来線口（北口）から厚狭川まで続く商店街内の商店の一つで、写真7は商店街から厚狭川に架かる鴨橋の被害写真である。商店街は鴨橋（浸水深58cm）から大きく下がっているために、厚狭川右岸からの越流により、標高が高くなっている厚狭駅在来線口まで、写真6のような約90cm以上の被害（最大で114cm）になった家屋・商店が連なっており、商店や家屋の前には被災ごみの山が積み重なっていた。被害を受けた商店街内の住民によると、2009年7月21日の豪雨時にも床下浸水（20~30cm）程度で浸水被害が発生したということもあり、桜川沿い同様に地盤高や比高などの面で水害が発生しやすい地区であると考えられる。また、商品の被害や衛生面の観点で、商店における浸水被害は、一般家屋のそれ以上に重大であり、被災した商店街は長年続いている商店が多く連なっていたため、営業の再開が非常に困難になる店舗も少なくないと考えられ、復興への影響が懸念される。

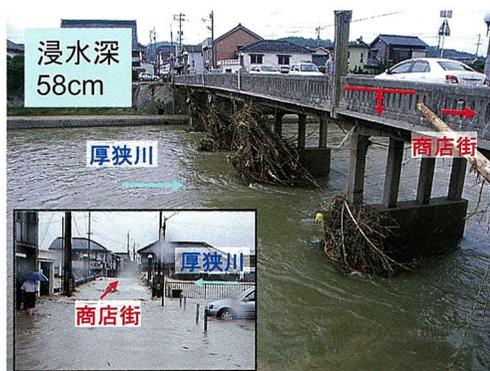
写真7 鴨橋の状況（山陽小野田市厚狭，2010年7月16日撮影），および左岸からの被災時の状況（7月15日撮影，宇部日報HPより転載）

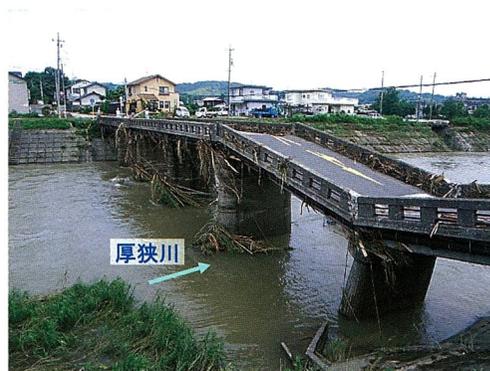
写真8 橋脚が傾いた新橋（山陽小野田市鴨庄，2010年7月16日撮影）

写真8は、厚狭大橋から約500m上流に位置する新橋の被害状況である。右岸から1つ目の橋脚が傾いたことで橋が陥没し、2010年8月6日現在、通行不可となっている。新橋の右岸には浄水施設の鴨庄浄水場があり、新橋には水道管が通っていたため、豪雨時の冠水と新橋の陥没により、7月19日までの4日間で約9,000戸が断水状態にあった（山陽小野田市，2010）。2009年7月の豪雨の際、山口市においても河川に隣接する朝田浄水場の冠水により、最大で35,377戸が約1週間の断水被害にあっており（山口県防災危機管理課，2009，山本ら，2010），行政側には水害発生時の断水予防策の策定、および断水発生時の迅速かつ効率的な対応が求められる。
