# 2009年7月21日に山口県において発生した豪雨の特徴と土砂災害の概要

Characteristics of heavy rainfall and debris hazards in Yamaguchi on July 21, 2009

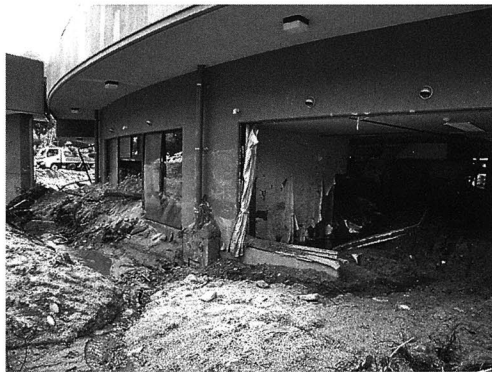
写真1 ライフケア高砂における土石流被害の状況（防府市真尾，2009年7月25日撮影）

大規模な土石流により7名の死者が発生した真尾地区に位置する特別養護老人ホーム「ライフケア高砂」の被害の状況を写真1・写真2に示した（防府市真尾，2009年7月25日撮影）。本ホームは1999年6月に開設され、定員は特養90人、短期入所10人、デイサービスが1日20人に対して、被災時には特養86人、短期入所9人、デイサービス8人が利用し、職員39人が対応していた。同施設の理事長に対するヒアリング調査から、防府市は2004年に土石流危険区域に指定し、通知を受けていたが、「危険地」としての認識しか持っておらず、市から大雨注意報を受ける度に、2階へ避難していたとのことであった。当日は職員が小降りとなった10:30頃に施設裏の上田南川を巡視し、濁流が溢れていたことから、11時半頃に1階食堂で30分早めの昼食を開始していた最中の12時15分頃、大量の土砂が流入して45名の入所者を直撃したと証言している。入居者の平均年齢は84歳、要

山口県では、土砂災害防止法に基づいて土砂災害警戒区域を指定し、①市町村地域防災計画への記載、②災害時要援護者関連施設利用者のための警戒避難体制、③土砂災害ハザードマップによる周知の徹底、④宅地建物取引における措置を関係市町に義務付けている。防府市でも587ヶ所の土砂災害危険箇所があり、本豪雨で被災した特別養護老人ホーム「ライフケア高砂」も土石流危険区域内に位置しながら、災害時要援護者の早めの避難に必要な情報の収集、警戒・避難の実施が不十分であった。山口県では本豪雨災害を教訓に「福祉・医療施設災害対策検討委員会」を設置し、県内の福祉・医療施設の入所者等を風水害などの自然災害から守るための施設の取組を支援する「福祉・医療施設防災マニュアル作成指針（山口県健康福祉部、2010）」を策定し、各施設が自らの防災マニュアルの作成や見直しの際の参考資料として活用を勧めている。今後は、本防災マニュアルにより災害時に速やかな対応ができる体制の整備、減災のための事前対策を講じ、施設の災害適応力を高める体制の強化を期待したい。

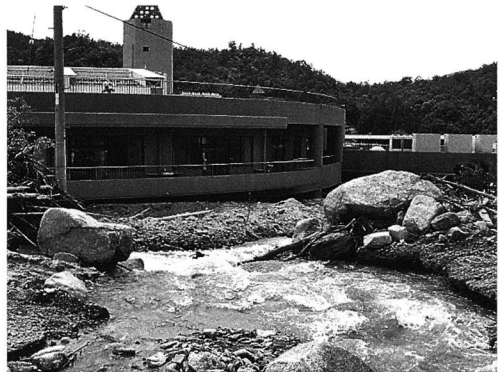
写真2 土石流の直撃を免れたライフケア高砂の2階部分（防府市真尾，2009年7月25日撮影）

防府（アメダス）の10分間降水量の推移と土石流被害、警報・避難勧告等の発令状況を図6に示した。4時18分に大雨警報、7時40分には土砂災害警戒情報が発令されており、2階部分は土石流の直撃を免れ、施設本体は破壊されていなかった

ことから、施設管理者らが災害情報を収集し、2階への迅速な避難を実施していれば、災害を減らすことが出来た可能性も否定できない。

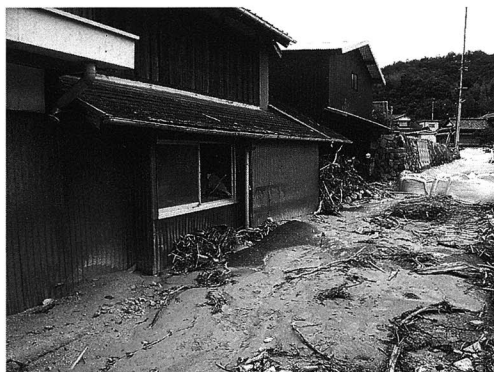
写真3 土石流による家屋の被害状況 (防府市奈美, 2009年7月25日撮影)

写真3には防府市奈美地区における土石流による家屋の被害状況を示している(防府市, 2009年7月25日撮影)。奈美川で発生した土石流は家屋を直撃しており、軒下まで流跡が残っていることからそのすさまじさが見てとれる。本地区は奈美川の扇状地形上に位置し、平成10年頃に奈美川の谷出口付近に新興住宅地が形成されており、土石流被害を拡大させている。

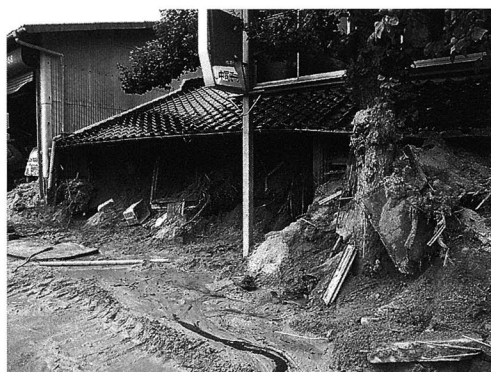
写真5 土石流による家屋の被害状況 (防府市下右田, 2009年7月25日撮影)

写真5には防府市下右田地区(上勝坂)における土石流による家屋の被害状況を示した(防府市, 2009年7月25日撮影)。剣川上流域の広範囲で斜面崩壊が発生し、土石流は11時56分には国道262号に達しており、写真からも国道に隣接する下右田地区の家屋・商店では、マサ土を含む土石流が建物内部に約2mの高さまで堆積していることがわかる。写真6は高井地区での土石流の発生状況を示した(防府市, 2009年7月25日撮影)。神里川に築造された砂防えん堤工により、土石流を食い止める効果は確認できるが、発生した土砂量が

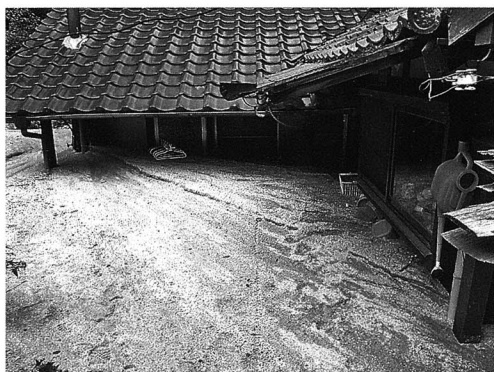
写真4 土砂流による家屋へのマサ土の堆積 (防府市十七, 2009年7月25日撮影)

写真4は十七地区における土砂流による家屋へのマサ土の堆積の状況を示している(防府市, 2009年7月25日撮影)。石礫が含まれていないため家屋の損傷は認められないが、広範にわたり最

大1.5mのマサ土が家屋の内部にまで厚く堆積している。早急に生活を再開させるために私費で除去費用を捻出しており、復興に向けての個別支援の在り方が問われている。

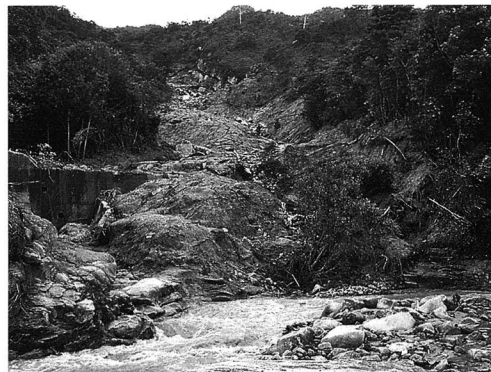
写真6 土石流の発生状況 (防府市高井, 2009年7月25日撮影)

貯留可能量を大きく上回るため、溢れた土石流は国道262号へ流入し、剣川に合流して下流の下右田地区における土砂被害を拡大させており、マサ土を大量に含んだ土石流は新幹線高架橋以南にも達している。
