2003年7月18日から19日にかけて発生した福岡豪雨の特徴と浸水被害

山本晴彦* 岩谷 潔**

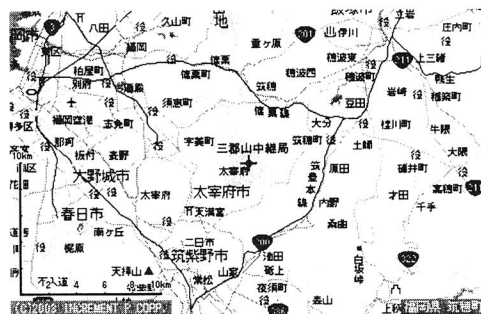
図3 三郡中継局における1時間降水量(mm)の推移とその位置(地図中心の+)

山本ら（2001）は、山口県北部における雨量計による観測状況を調査し、アメダスの約 10 倍の雨量観測地点があること、各種機関で観測された雨量資料から 1997 年台風 9 号による豪雨の局地性を解析した。福岡県内では、気象庁（福岡管区気象台）がアメダス観測点（18 ヲ所）に雨量計を設置し、降水量の観測を実施している以外に、国土交通省の河川・道路維持管理部署、福岡県の河川課、消防機関、JR 九州、日本道路公団などで降水量を中心とした気象観測を実施している。本豪雨調査においても、局地的豪雨に見舞われた飯塚市、大宰府市および近接する市町において雨量計により降水量を観測している機関から降水データを収集した。各種機関における降水量観測施設で観測された降水の状況を表 1 に示した。豪雨に見舞われた飯塚市では気象庁（飯塚特別地域気象観測所、旧飯塚測候所）を始めとして、6 ヲ所で降水量の観測が実施されている。飯塚地区消防本部（飯塚市片島 1 丁目）では 19 日 1 時から 8 時までの 8 時間で 275.0mm を観測し、飯塚特別地域気象観測所の 267.0mm を上回る豪雨を記録した。大宰府市でも気象庁（大宰府地域気象観測所）を始めとして、6 ヲ所で降水量の観測が実施されており、大宰府地域気象観測所の 315mm（8 時間）を始めとし、250～300mm の降水を記録した。大宰府市に北東に隣接する筑穂町の三郡中継局（県河川課管理で、三郡山の山頂に設置）では、図 3 に示したように飯塚や大宰府を上回る 5 時間降水量 321mm、8 時間降水量 327mm を観測した。

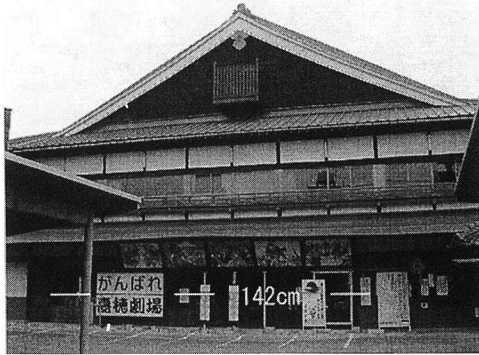
写真1 嘉穂劇場における浸水の状況
(浸水深：142cm)

飯塚市における浸水被害の写真を写真1・2に、飯塚市の中心街における浸水深 (cm) の分布を図4に示した。浸水深は中心街でも標高が低いコスモスコモンや市立図書館・中央公民館、穂波川の堤防沿いの地域では150cmを超えており、嘉穂劇場でも床上浸水により約3億円の被害が発生している。
