山口県において2009年7月21日に発生した豪雨の特徴と水災害の概要

山本晴彦¹・山崎俊成²・森 博隆²・有村真吾¹・高山 成¹・吉越 恆¹・岩谷 潔¹

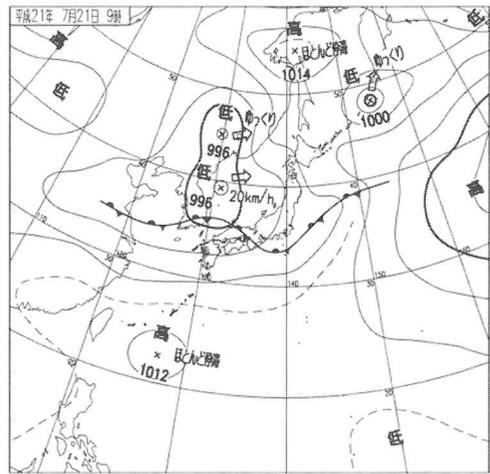
図1 2009年7月21日9時の地上天気図

防府(アメダス)で63.5mmの1時間降水量を観測した2009年7月21日9時の地上天気図を図1に示した。梅雨前線が対馬海峡を南下し、山陰沖から近畿地方を通過して東海地方に前線が伸びて停滞している。この気圧配置は、2005年7月3日に山口県柳井市で発生した集中豪雨ときわめて類似している。この前線に向かって暖かく湿った空気が流れ込み、前線の活動が非常に活発化した。これにより、梅雨前線に近い山口県では、21日明け方から激しい雨が降り始め、8時までの1時間に北部、西部、中部で80mm以上の猛烈な雨となった。山口県の広い範囲で昼頃にかけて50mm/h以上の非常に激しい雨が降り、防府(アメダス)では明け方から昼過ぎにかけて270mmに達するなど各地で大雨となり、県内のほぼ全市町において土砂災害警戒情報が発表された。

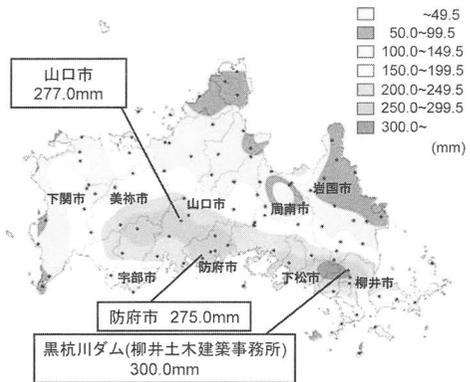
図2 2009年7月21日の日降水量 (mm)

図2には、山口県中部における7月21日の日降水量(mm)の分布を示した。これは、気象庁のアメダス観測値に「山口県土木情報システム」および国土交通省の「川の防災情報」における雨量観測値を加えて、欠測値を除いて作成したものである。大規模な浸水被害が発生した山口(測候所)277mm、甚大な土砂災害が発生した防府(アメダス)275mm、柳井(アメダス)272mm、下松(アメダス)264mm、桜山(アメダス)250mmをはじめ、真尾266mm、防府(国河川)256mm、防府(防

府土木) 254mm、小鯖 241mm など、内陸部の美祿市・宇部市北部から山口市・防府市、瀬戸内海沿岸の柳井市にかけての東西に延びる範囲で局地的な豪雨に見舞われた。

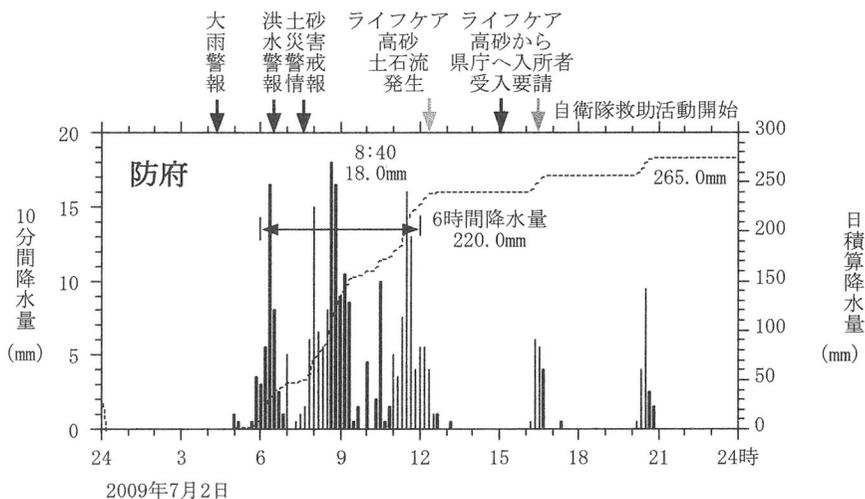
図3 防府アメダスで観測された2009年7月21日の10分間降水量の推移と特別養護老人ホーム「ライフケア高砂」における救助活動の経緯

7月21日に防府(アメダス)で観測された10分間降水量の推移および警報発令時刻、土石流災害により7名の死者が発生した特別養護老人ホーム「ライフケア高砂」における救助活動の経緯を図3に示した。早朝の5時頃から雨が降り始め、6時前後に10分間降水量が15mmを超える第1の降水のピーク、さらに8時30分を中心とする第2のピークが認められており、8時40分には18.0mm/10分間、この前後で最大1時間降水量74.5mmを観測している。11～12時には第3のピークが現れており、6時から12時までの6時間に220.0mmの集中豪雨に見舞われている。防府(アメダス)は1976年から気象観測を開始しており、リターンピリオド(再現確率)は最大3時間降水量126.0mmが50年、最大6時間降水量220.0mmが250年、24時間(日)降水量275.0mmは80年であり、6時間の間に短時間できわめて稀な集中豪雨に見舞われたことが明らかになった。

ライフケア高砂では、図3に示した10分間降水量が3回目のピークである11時半を約30分過ぎた12時15分に裏山で大規模な土石流が発生しており、降り始めからすでに約240mmの積算降水量に達していたことがわかる。山口市の榎野川流域では、防府市を上回る降水に見舞われたことから、内水氾濫による住家の浸水被害（床上300棟、床下1,500棟）が発生し、防府市の浸水被害を大きく上回り、上水道施設の水没により約1週間の断水を余儀なくされた。

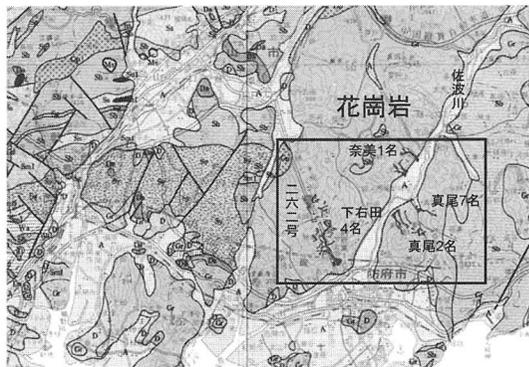
図4 山口県地質図（15万分の1）
（山口・防府の箇所に加筆）

土石流・土砂（まさ土）災害の発生範囲は、図4に示したように、日降水量 250mm を超える範囲内の風化花崗岩地域(防府市の佐波川流域、国道 262 号線沿い、山口市小鯖地域)で発生している。防府市を上回る降水に見舞われた山口市の樫野川流域では、堆積岩、変成岩が主体であるため土砂災害の発生は認められていない。

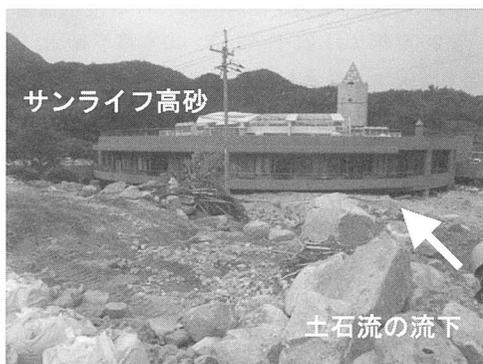
写真1 防府市真尾地区における土石流災害の状況（2009年7月25日、山本晴彦撮影）

山口県における市町別被害の状況を表2に示した。防府市では、佐波川左岸の真尾地区（写真1、死者7名：ライフケア高砂）・石原地区（写真2、死者2名）、右岸の奈美・小野地区（死者1名）、国道 262 号線沿いの上勝坂地区（写真3、死者2名）・勝坂地区（死者2名）で計 14 名の死者が土石流により発生している。

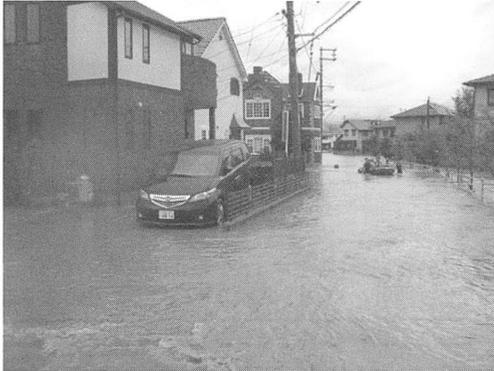
写真4 新興住宅地における浸水被害
(2009年7月21日13時、山本晴彦撮影)

山口市榎野川左岸に位置する平川地区は、1950年代までは水田地帯であったが、1966年に山口大学が移転し、その後も中学校・高等学校が開校し、文教地区として水田の宅地化（写真4）、大型店舗の開発（写真5）が進み、図5に示したように水田面積は80年間で半減している。本地域は、洪水ハザードマップでは浸水想定区域内にあり、浸水被害を想定した対策を従来から進めておく必要があり、地域住民の防災意識のさらなる向上が不可欠である。
