1997 年台風 9 号による山口県北部の豪雨特性と溜池決壊に伴う
土砂堆積による水稻被害の実態

山本晴彦*・早川誠而・岩谷潔
(山口大学)

日本作物学会紀事 第 67 卷 第 2 号 別刷

1998 年 6 月

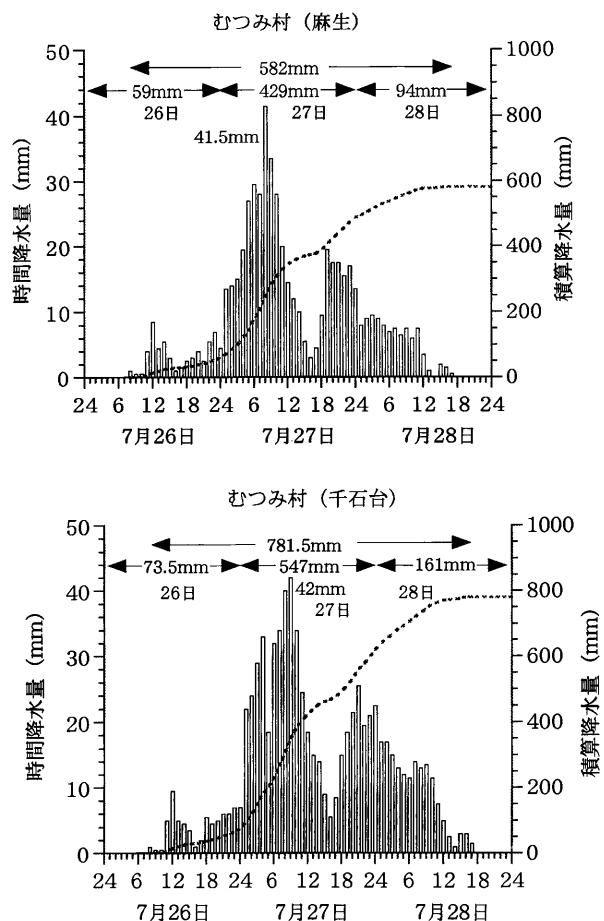
第4図 むつみ村麻生および千石台における7月26日~28日の時間降水量・積算降水量の推移。

むつみ村役場から南に約2 km離れた麻生および北に約3 km離れた千石台における7月26日~28日の時間降水量, 積算降水量(むつみ村有線テレビ放送センター1997b)の推移を第4図に示した。むつみ村では, 1997年7月の積算降水量が1020.5 mm(麻生)~1312.5 mm(宇立)を観測し, とくに7月27日の日降水量は429 mm(麻生)~547 mm(千石台)で, 記録的な豪雨であったといえる。千石台では27日未明から時間降水量40 mmが約2時間にわたり降り続き, 麻生でも27日未明から時間降水量30 mmが約6時間にわたり降り続いた。

麻生溜池は、1921年に築造され約75年を経過した溜池面積約24,000m²を有するむつみ村最大の規模である。総貯水量は約10万m³、灌漑受益面積は20haである。第5図には麻生溜池、調査水田および堤体の決壊により埋没した水田の範囲と氾濫水の広がり状況を示した。本ため池は28日1時35分に、第6図にみられるように、堤体部分が長さ約10mにわたり決壊し、満水の状態にあった溜池の全貯水量が下流域の水田に一気に流れ込んだ。溜池から西に約1km離れた麻生では、第4図に示されたように決壊した時刻には積算降水量が約500mmに達しており、豪雨により急激に貯水量が増加したことが堤体部分の崩壊につながったものと考えられる。氾濫水は、左右にある山の斜面に当たりながら北西に進み、尾の坂川に到達した所で河川に沿って流れを変え、氾濫距離は約250mにも及び、

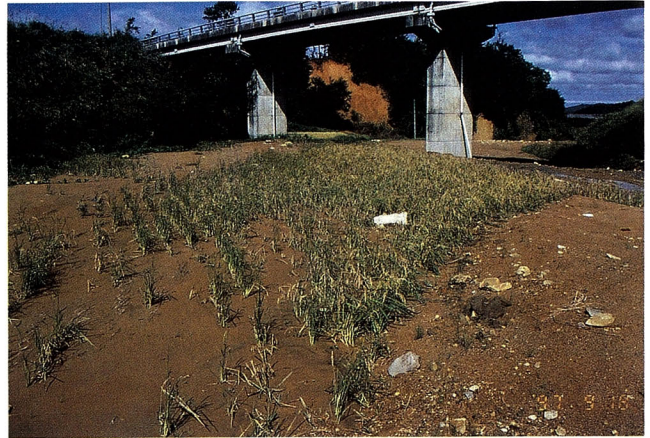
第7図 被害水田Aにおける土砂堆積の状況 (1997年9月18日撮影)。

無被害水田および被害水田における水稲の被害状況を第2表に示した。また、溜池堤体から約50m離れ、土砂流入を直接的に受けた被害水田Aを第7図に、被害水田Aにおける水稲の被害状況を第8図に示した（1997年9月18日撮影）。

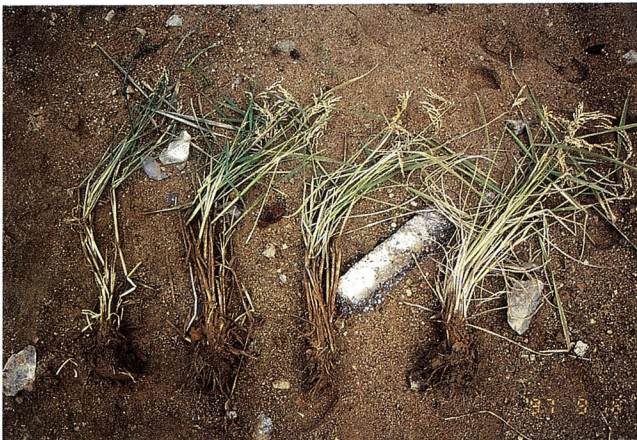
第8図 被害水田Aにおける水稻の被害状況 (1997年9月18日撮影)。図中の水稻は、左から第2表の被害水田AのA1, A2, A3, A4に対応する。

無被害水田1および2では、地上部乾物重は1330~1370gm⁻²、登熟歩合は比較的良好で玄米重は460~480gm⁻²となり、この地域の平年収量にほぼ相当していた。しかし、被害水田AのA1では土砂堆積深が35cmも認められており、土砂に埋もれなかった残存株率は18%と著しく低かった。このため、緑葉重は19gm⁻²しかなく、乾物重も503gm⁻²と無被害水稲の約40%に止まった。さらに、土砂の流入に伴う脱粒により1穂粒数は35粒と著しく少なくなり、1m²当り残存粒数は約6千粒と著しく少なく、登熟歩合が約3%であったため収量は皆無に近かった。A2の土砂堆積深は30cmであったが、穂の大部分は土砂に埋もれなかったために粒数は約2.2万粒であった。しかし、葉茎の大部分が土砂に埋まったため緑葉重は軽く、このため登熟歩合は約35%と低く収量は146gm⁻²で無被害水田の約1/3となった。A1から下流へ約20m離れたA4では土砂堆積深も10cmと浅く、土砂堆積による収量への影響は少なかった。

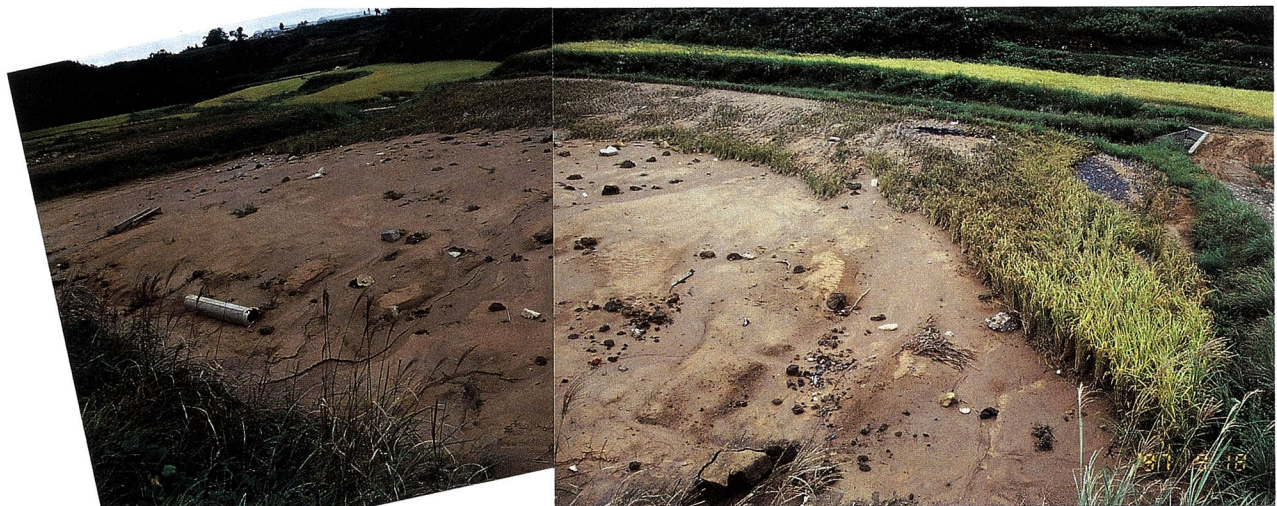
第9図 被害水田Bにおける土砂堆積の状況 (1997年9月18日撮影)。

氾濫水の下流に位置し、尾の坂川に面した被害水田Bの状況を第9図に示した。被害水田Bでは、とくに土砂堆積深が50 cmもあったB1では残存株率が皆無で、土砂から掘り出した穂もすべてが未登熟粒であった。B2では土砂堆積深が35 cmで土砂流により稲体が下流側に傾いて草丈の約60%が土砂に埋没しており、残存株は50%であった。このため、籾数は無被害水稻の約50%に当たる1.5万粒しかなかった。さらに、登熟歩合は約9%であったため、収量は 28 gm^{-2} と著しく低い値であった。B3は、土砂堆積深が30 cm、残存株率100%であったが、緑葉重が 50 gm^{-2} と軽く、登熟歩合が約53%であったため収量は半減した。B4は土砂堆積深が13 cmと比較的浅か
