白亜紀防府花崗岩体で発生した土石流の分布と性状

Jour. Japan Soc. Eng. Geol., Vol.52, No.6, pp.248-255, 2012

Distribution and Characteristics of Debris Flows Occurred in the Cretaceous Hofu Granitic Region, Yamaguchi Prefecture

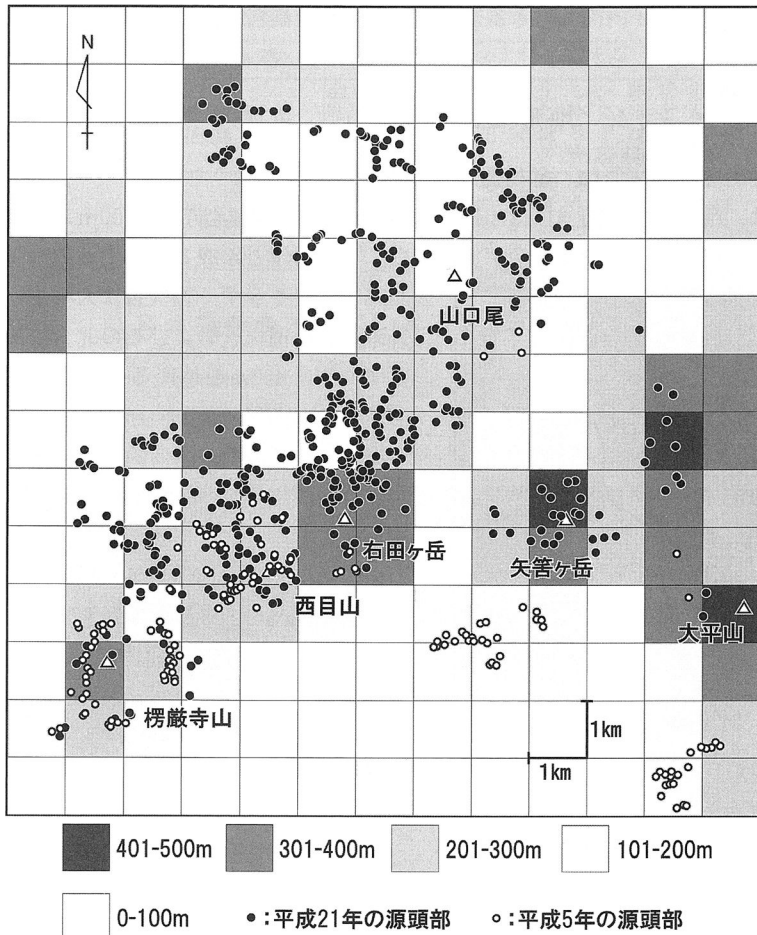
図-4には1 km×1 kmメッシュに区切って100mごとに起伏量を示すとともに、平成21年と平成5年の土石流の源頭部の位置を示す.

起伏量は大平山と矢筈ヶ岳山頂付近およびその北方で最大であり、400mを越える. 次に、右田ヶ岳の周囲と楞巖寺山山頂付近で301~400mである. 全体的にみると、201~300mの区域に源頭部が多くみられる.

図-4 1 km×1 kmメッシュの起伏量と源頭部の位置

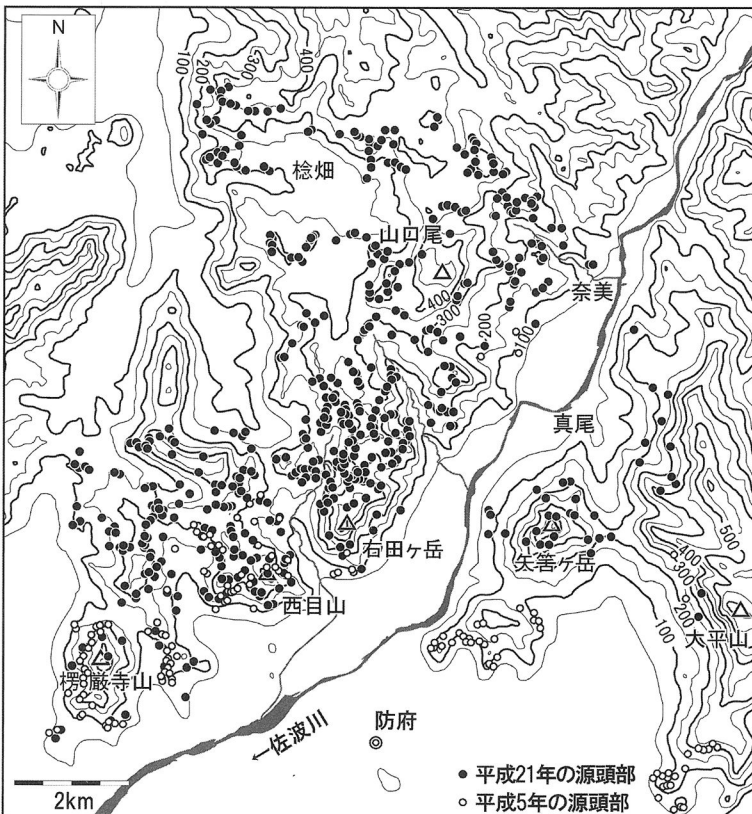
図-6に500m×500mメッシュで作成した接峰面図と平成21年および平成5年の源頭部の位置を示す. この図を見ると、源頭部の位置は接峰面図上の200~300mの等高線およびその周辺に分布していることがわかる.

図-6 500m×500mメッシュ接峰面図と源頭部の位置

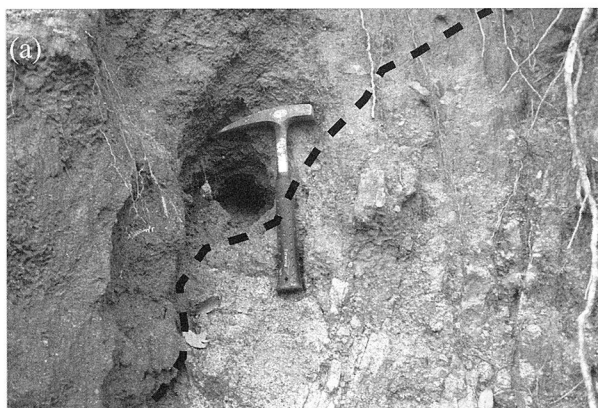
写真-2(a)は粗粒黒雲母花崗岩分布域に認められる源頭部の近接写真である。崩壊発生後の斜面には風化花崗岩Bが露出しており、その上位を覆っていたマサ状風化花崗岩または崖錐堆積物との境界で崩壊が発生したことがわかる。さらに、マサ状風化花崗岩および崖錐堆積物の下位と、風化花

崗岩Bとの境界付近にパイピングホールが認められる。崩壊の下位に斜面に沿って押し倒された灌木が認められ、この部分ではほとんど崩壊が起きていない。

写真-2 (a)粗粒花崗岩で発生した土石流の源頭部 崩壊後の斜面には風化花崗岩Bの露出が認められ、その上位にはパイピングホールが発達する。破線は風化花崗岩Bとマサ状風化花崗岩との境界を示す。

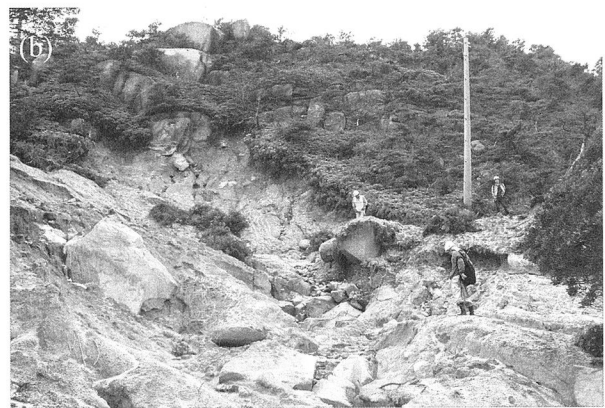
写真-2(b)は中粒黒雲母花崗岩の源頭部を含む土石流上部である。源頭部のさらに上位や、土石流堆積物中に崩落したコラストーンが認められる。これらのコラストーンは数十cmから大きいもので2mを超える。

(b)中粒花崗岩で発生した土石流の源頭部 源頭部のさらに上位にコラストーンが認められる。

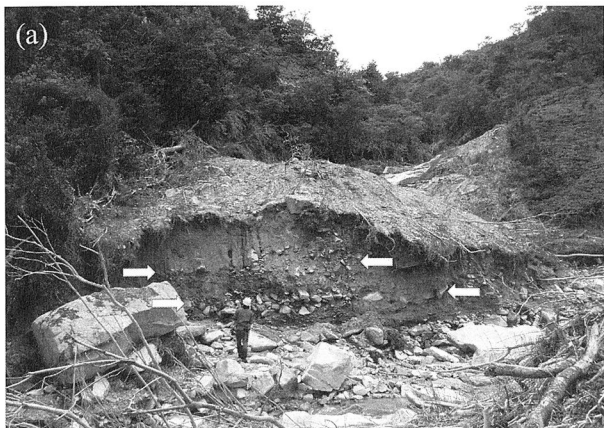
写真-3(a)に国道262号線から北東約1km上流の地域で観察される厚い古い土石流堆積物の例を示す。

ここでは古い土石流堆積物の逆級化を示す堆積構造から、過去に少なくとも3回の土石流イベントがあったことが確

写真-3 移動域にみられる旧土石流の堆積断面 (a)剣川, (b)石原 矢印は土石流イベントを示す。

認された。

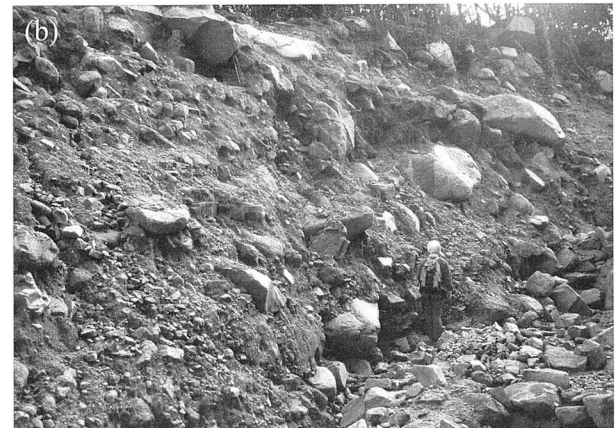
写真-3(b)に石原地区での古い土石流堆積物の堆積断面を示す。ここでは厚さ5m以上におよび、堆積物中には1mを超えるような巨礫が含まれている。

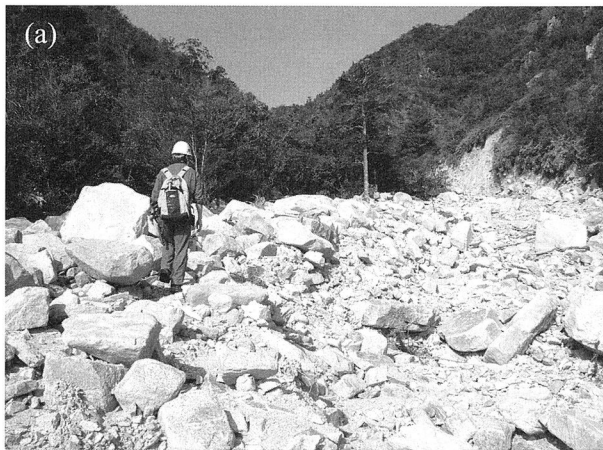
河床勾配が5°未満になったところや、急な湾曲部には土砂や礫が厚く堆積している。写真-5(a)は堆積域の一例である。写真左側が土石流堆積物横断方向の西端にあたり、

写真-5 土石流の堆積域の例 (a) 上右田, (b) 剣川

土石流の中心に近い写真右側よりも巨礫が集中していることがわかる。これは、土石流が流下するときに、土石流の前面と側面に巨礫を集中させていたことを示唆する。

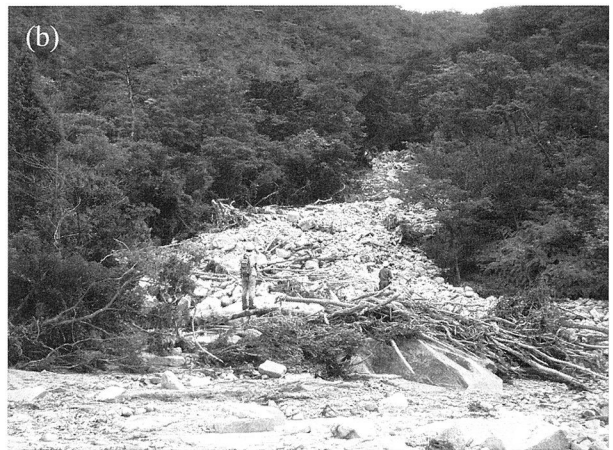
写真-5(b)は剣川の土石流が合流する地点での堆積域の様子である。沢の出口付近の傾斜が緩くなったところには50cm前後の岩が多く堆積している。より大きな岩は上流で堆積し、より小さな石や土砂は下流へ流下した。
