# 2009年台風9号により8月9日に 兵庫県佐用町で発生した豪雨の特徴 と洪水災害の概要

Characteristics of heavy rainfall and flood disaster in  
Sayo Town of Hyogo Prefecture on August 9, 2009  
by Typhoon 0909

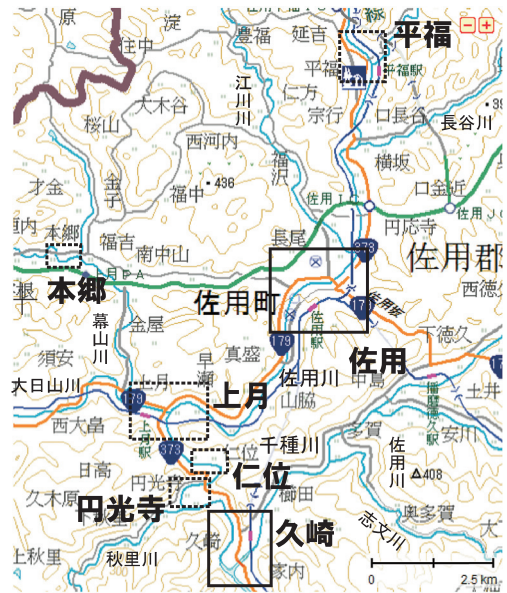
図2 佐用町の被災地域(実線で囲んだ佐用地区は図9、久崎地区は図10に詳細図を示す)

佐用町およびその被災地域を図2に示した。千種川支川の佐用川は、佐用町の中心部を通り、佐用地区で江川川と、上月地区で幕山川が合流し、久崎地区で本流の千種川に合流している。佐用町佐用地区の中心部から北部は、約8000万年前頃の白亜紀末の火山砕屑岩類で、主に流紋岩質溶結凝灰岩類からなっている。佐用町佐用地区の中心部より南部は、主に約2億数千万年前の古生代ペルム紀の超丹波帯に属する頁岩や頁岩・砂岩互層からなり、さらに南部には石炭紀の斑レイ岩が少量みられる。これら岩石はきわめて硬く、河川の測方浸食に強いため、川幅が狭く、佐用川沿いには平地部が極端に少ないのが特徴である。本地域では沖積層は発達せず、平坦部が少ないため、住居は川沿いに密集して立てられ

ている(田結庄, 2009)。このため、佐用町内での洪水災害は佐用川およびその支流の流域、屈曲部、合流地点での発生が顕著であった。

ここでは、佐用町で発生した洪水災害の特徴を、図2に示した6つの地区（平福、佐用、上月、仁位、久崎、本郷）に分けて紹介する。

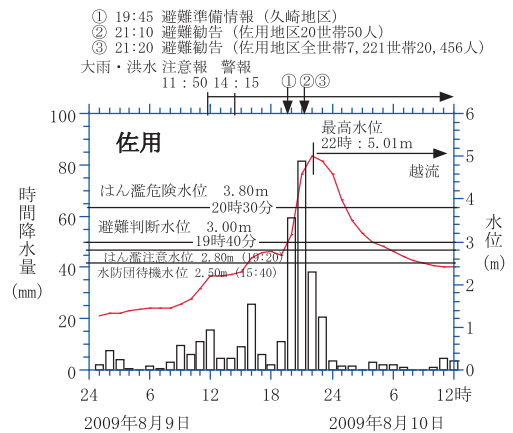
図8 2009年8月9日～10日に観測され佐用アメダスの1時間降水量および佐用水位観測所（兵庫県所管）水位の推移

スの1時間降水量および佐用水位観測所（兵庫県所管）水位の推移を図8に示した。神戸海洋気象台では大雨・洪水注意報を11時50分に発令し、14時15分には警報に切り替えており、18時前後の雨が小康状態の後、10分間の降水強度が増加している19時45分に町役場では久崎地区に避難準備情報が、集

中豪雨に見舞われてほぼ降雨セルが通過し終わった21時10分に佐用地区20世帯(50人)に避難勧告、20分に佐用地区全世帯(7,221世帯, 20,456人)に避難勧告を発令している。佐用における水位が19時2.70m→「避難判断水位3.00m」→20時3.17m→氾濫危険水位3.8m→21時4.58m→22時5.01mと急激に上昇し、堤防からの越流により外水氾濫が生じた。佐用では、降水のピークが21時前後に対して最高水位は22時で、約1時間のズレしか生じていない。佐用地区の避難勧告が最高水位直前の21時10～20分であったことから、勧告の発令がかなり遅かった可能性が示唆される。

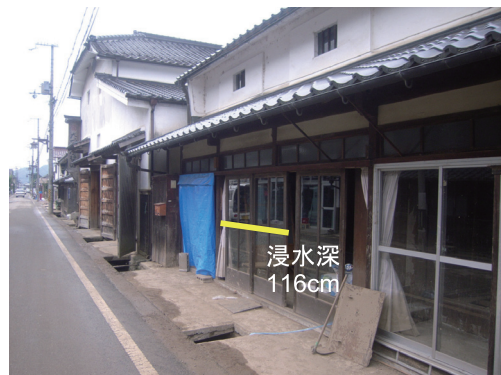
写真1 平福地区における浸水被害の状況（佐用町平福，2009年8月29日撮影）

佐用町の北部に位置する平福地区は、昭和初期までは姫路市と鳥取市を結ぶ因幡街道最大の宿場町であったことから繁栄していた。写真1には、地区のほぼ中心で街道に面した「たつ乃屋醤油本店」における浸水深の状況を示した。1697（元禄10）年の創業以来、醤油をつくり続けている老舗であり、裏には大きな杉桶が並ぶ蔵がある。本豪雨による佐用川からの越流により、蔵は浸水したが醤油樽は無事であったため製造の継続が可能であったが、商品等の浸水・流出により甚大な浸水被害を受けた。佐用川沿いの土蔵の被害を写真2に示した。赤茶色の土蔵と川屋敷が建ち並ぶ「川端風景」は、しばしば時代劇のロケ地にもなっ

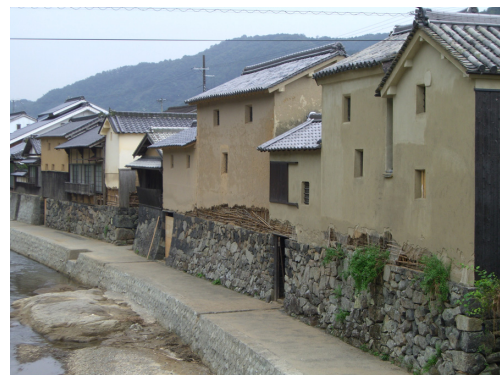
写真2 平福地区の作用川に面した土蔵群における洪水被害の状況（佐用町平福，2009年8月29日撮影）

いる有名な地区である。作用川の水位の上昇により土蔵が浸水し、土壁の損傷が多数の蔵で見受けられ、内部には浸水の爪痕が残っている。

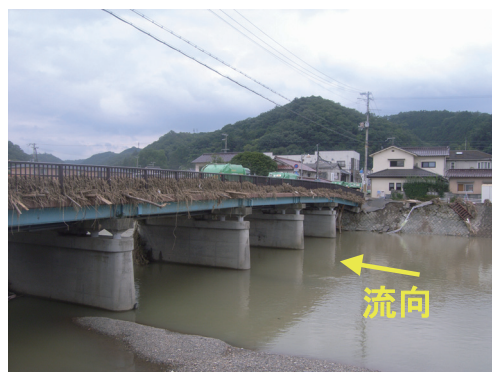
写真3 佐用地区の佐用大橋における欄干への流木の痕跡  
(佐用町佐用、2009年8月11日撮影)

佐用地区の佐用大橋における欄干への流木の痕跡（佐用町佐用、2009年8月11日撮影）を写真3に示した。欄干には佐用川を流れ下ってきた大量の流木が欄干の上部まで川を閉塞する形で埋め尽くしており、兩岸に河川水が越流して右岸では護岸が損傷を受けていることがわかる。写真4には、佐用大橋の手前の左岸に隣接する商店の浸水被害（佐用町佐用、2009年8月11日撮影）の状況を示した。店舗では約180cmの浸水深に見舞われており、これらの周辺地域でもほぼ同様の浸水深に見舞われていることが浸水痕跡の調査で明らかになった。

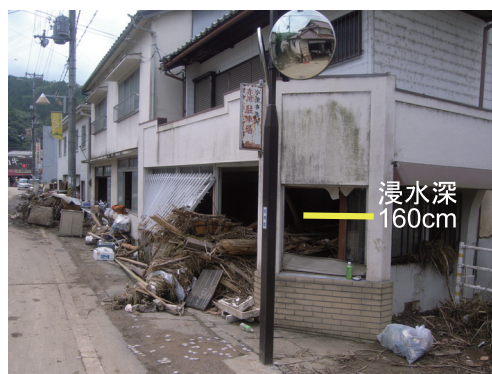
写真5 佐用地区の商店街における洪水被害の状況  
(佐用町佐用、2009年8月11日撮影)

佐用地区の商店街における洪水被害の状況（佐用町佐用、2009年8月11日撮影）を写真5に示した。佐用大橋の左岸から因幡街道までの間は商店街となっているが、佐用川から越流した泥流が商店街を流下し、両側の店舗には洪水で運ばれた流木や土砂が流入し、150cm前後の浸水被害に見舞われている。佐用川左岸の因幡街道沿いに位置する佐用町役場の玄関前の浸水被害の状況を写真6に示した。町役場も約100cmの浸水被害に見舞われており、役場としての防災機能を十分に果たすには設置場所として不適と言わざるを得ない。役場が面する因幡街道沿いの商店街も100cm前後の浸水被害に見舞われており、図9に示したように

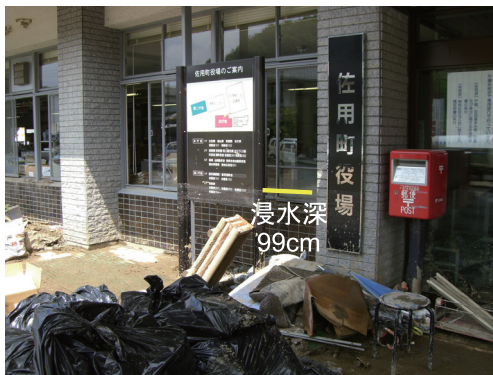
写真6 佐用地区の佐用町役場における浸水被害の状況  
(佐用町佐用, 2009年8月11日撮影)

佐用川左岸と JR 姫新線で囲まれた全域(水色の範囲)が水没した状況にあったことが浸水痕跡調査で明らかになった。

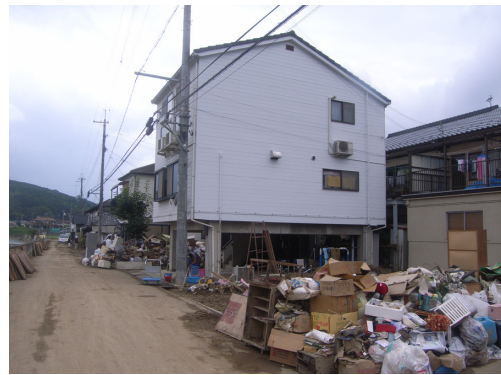
写真7 佐用地区の佐用川沿いに建てられた1階が駐車場の住宅  
(佐用町佐用, 2009年8月11日撮影)

つぎに、佐用地区の佐用川右岸沿いに建てられた1階が駐車場の新築住宅(佐用町佐用, 2009年8月11日撮影)を写真7に示した。1階が駐車場として建てられているため、浸水深は160cmであったが、居住部の2階は浸水の被害を免れている。近隣には醤油製造会社が位置しているが、外水氾濫により約150cmの浸水被害に見舞われており、廃業に追い込まれている。

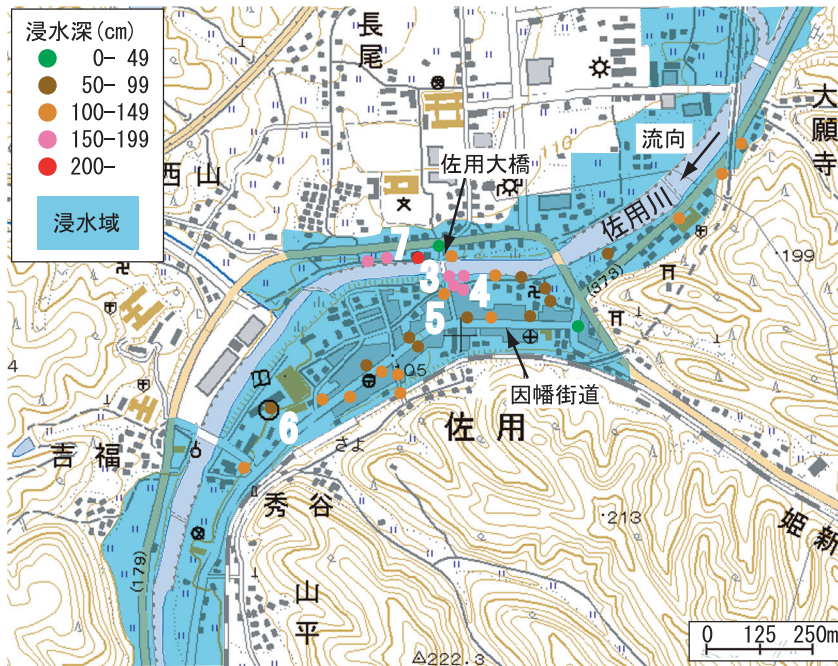
図9 佐用地区における浸水区域 (水色で表示) および浸水深 (cm)

佐用川に江川川が合流する佐用地区は、地区の中心部を佐用川が流下し、東西に出雲と大和を結ぶ出雲街道、南北に吉備と因幡・但馬を結ぶ因幡街道が交差する歴史的な交通の要衝であり、古くから街道とともに宿場町として栄えてきた。2004年9月の台風21号でも豪雨により佐用川が越水し、町内は外水氾濫による浸水被害に見舞われており、堤防の改修工事が着手されている。図9には佐用地区における浸水区域（水色で表示）および筆者らが調査した浸水深（cm）、写真3～7の位置を番号で記載した。

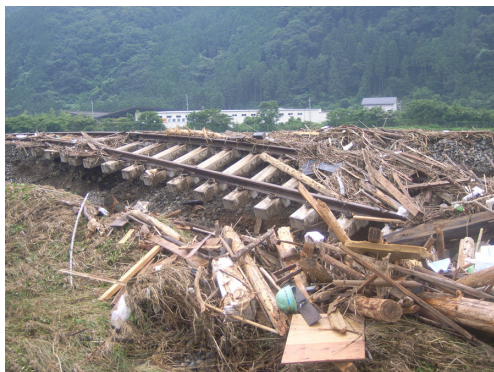
写真8 佐用地区のJR姫新線の洪水被害の状況  
(佐用町佐用, 2009年8月11日撮影)

佐用地区の JR 姫新線の洪水被害の状況(佐用町佐用, 2009年8月11日撮影)を写真8に示した。佐用川からの氾濫や土砂の流入、冠水等により、姫新線の播磨新宮-佐用-美作江見間の約41kmにわたり、線路の路盤(盛り土)や碎石(バラスト)を敷いた「道床」が流出し、レールが浮き上がる被害、鉄橋の橋台を支える土砂の流出、踏切や駅舎の損傷等が30ヶ所以上も発生した。災害発生時の8月9日から代替バスによる運行を実施し、佐用-播磨新宮間の約24kmは8月21日に復旧し、不通が続いていた佐用-美作江見間の約17kmは10月5日に復旧した。

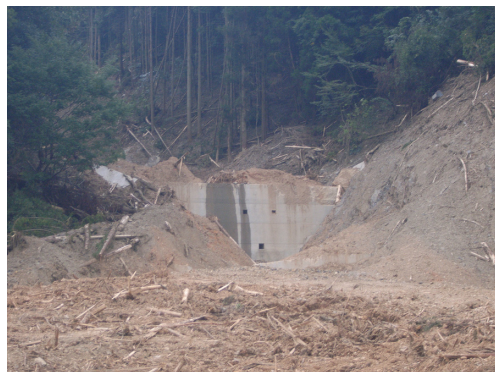
写真11 見土路地区における砂防ダムによる土砂流防止の状況  
(佐用町見土路, 2009年8月11日撮影)

仁位地区における家屋の浸水被害の状況(佐用町仁位, 2009年8月11日撮影)を写真10に示した。本地区は佐用川が蛇行する屈曲部に位置し、両岸では河川水の越流により広域で農地や住宅地が水没する浸水被害に見舞われた。写真11に示したように、砂防ダムでは土砂流を防止している状況(佐用町仁位, 2009年8月11日撮影)が見られ、農地への土砂流入を食い止める効果が確認された。

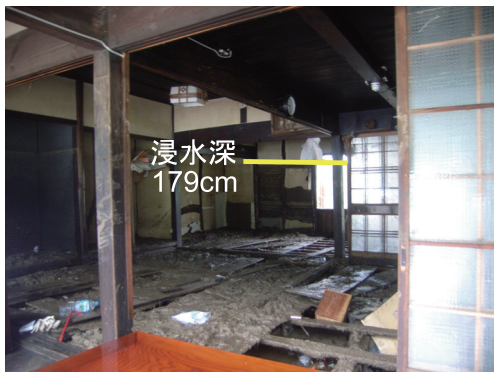
写真9 上月地区における住家の洪水被害の状況  
(佐用町上月, 2009年8月11日撮影)

用川の水位の上昇により幕山川の水が佐用川に流入できなくなり、河川水が溢れ出して地区全体が水没する被害に見舞われた。写真9の住家では179cmの浸水深であり、1階部分がほぼ水没する甚大な被害に見舞われており(佐用町上月, 2009年8月11日撮影)、周辺の住家も同様な甚大な被害を受けている。
