周防国氷上山興隆寺の旧境内とその堂舎配置

真木 隆行

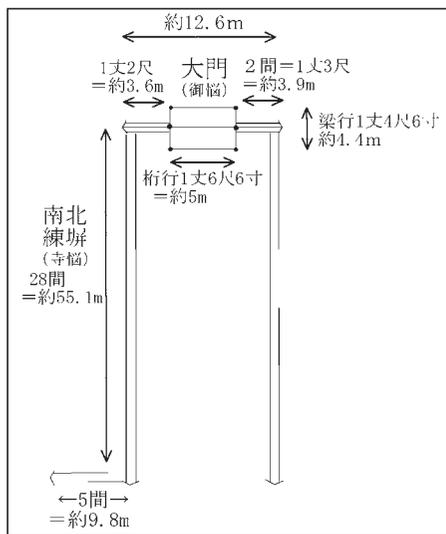
図1 法界門概略図（修正版）

ただし前稿Aでは、練塀二十八間の長さのメートル換算に誤りがあった。前稿Aでは一間＝六尺で計算してしまっていたが、近世の萩藩では一間＝六尺五寸とされていたことが明らかであり、これによって修正しなければならない。すなわち練塀二十八間については約五十五・一メートルであり、西側練塀張り出し部分の五間については約九・八メートルとなる（図1参照）。すると法界門の旧所在地については、拙稿Aで想定していた位置よりも更に五メートルほど北側だったということになる。

備考：「氷上山大門左右煉り塀共ニ差図」を基にし、門と東西袖塀の寸尺は「宝乗坊差図」によった。1間＝6尺5寸、1尺＝0.303mにて換算

いっぽう、右の区画の逆サイドにあたる門前西角にも、気になる区画が存在する。図1のように、法界門の西側練塀は、その南端でなぜか西側に向かって屈曲していた様子が窺えるためである。この屈曲は、これによって覆われた区画が興隆寺関係の何らかの施設だったためではなからうか。今後の検討にむけ、注意を喚起しておきたい。

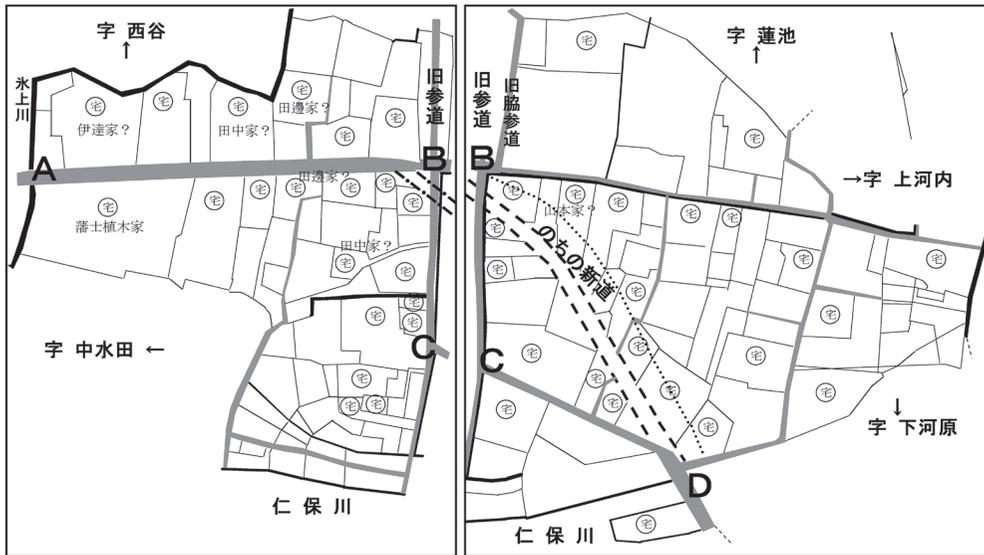
図2 氷上山旧門前の地籍図概要（左図：旧御堀村字辻 右図：同村字小路）

備考：明治20年「吉敷郡御堀村地引図」（大内村分見図）の旧状を踏まえながら加筆した。薄灰色線と濃灰色線は、それぞれ原図の赤線（道路）と青線（河川溝渠）を示す。◎は宅地。

図2は、門前の西方⇄字「辻」および東方⇄字「小路」の地籍図をベースとし、やや時代が降るが、昭和戦前期の土地台帳情報を踏まえてまとめたものである。これによると、上述した寺侍の後裔と見られる山本家・伊達家・田邊家・田中家の各旧家が、旧街道のうち図2のA—B周辺に集中的に存在していた様子が確認できる。正確な系譜関係や転居有無などについては、現地での聞き取りや土地台帳原簿等の調査を俟つべきだが、図2のA—B周辺は河岸段丘上

て山口や萩方面に向かい(図2 B↓A)、南方の道は、氷上山参道の延長線上に右の河岸段丘面から下る勾配となっており(同B↓C)、途中から東南に折れて仁保川堤防を上る勾配に転じ(同C↓D)、氷上橋を南に渡って防府方面へ向かう立地となっていた。

に立地しており、Cあたりの低地よりも立地条件がよく、氷上山に仕える寺侍たちの集住地たるに相応しい。従って図2に示した様子は、近世における在郷武士集住の名残を多く残していると考えられる。

それでは、氷上山の門前ほどの範囲まで及んでいたのだろうか。詳細な検討は後考を俟つが、ひとまず西側については、図2のAのあたりに仁保川支流の氷上川を渡る小橋⇄東泉寺橋が架かり、この氷上川が門前西部の字「辻」の字切と重なっている点が注目される。東南側については、図2のDのあたりに仁保川を渡る氷上橋が架かり、しかも仁保川が門前東部の字「小路」の字切と重なっている点が注目される。すなわち門前の範囲は、地形・字切・寺侍末裔旧家の立地などを考え合わせると、少なくとも「辻」「小路」の範囲に及んでいたと考えられる。

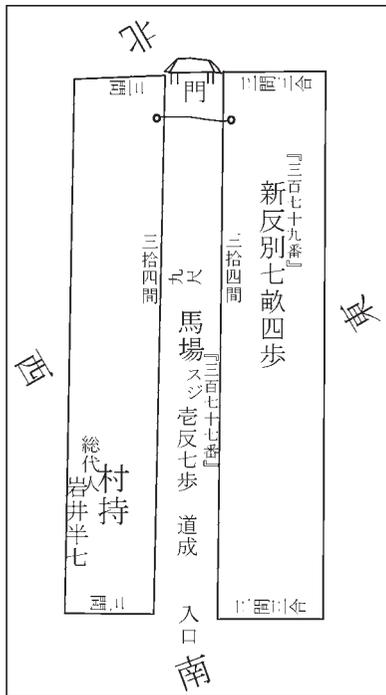
図3 明治10年水上組「辻」の「山林地図」(法界門周辺)

まずは旧参道のうち南側を描いたのが図3であり、ここは字「辻」のうち三七七番と三七九番の二筆分の土地にあたる。この図の上部

に描かれた門こそが法界門にあたると考えられ、しかも明治十年の段階でこれがなお現地に現存していた様子が窺えて興味深い。従って、かつてはこの両脇の土地も旧参道に含まれていたはずだが、すでにこの段階では三七九番として分筆登記され、「村持」すなわち村有地となっていた。この結果、中央の道幅は「九尺」に狭められ、ここが三七七番の「馬場スジ」となっていた様子もわかる。

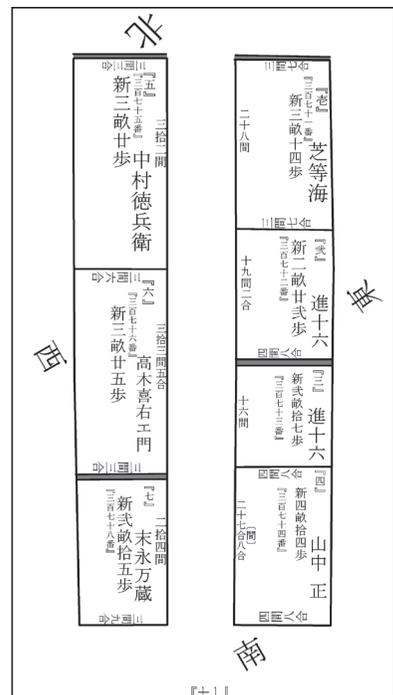
図4 氷上組「地家」の「山林地図」
(法界門北側旧参道)

つぎに、右の図3の北側に接続する図4について検討したい。ここに描かれているのは、字「地家」のうち三七一〜三七六番および三七八番の土地にあたる。図の中央上下の空白部分は、南側の法界門から続く約九尺幅の道が貫通していた様子を示すと考えられ、西側の三七八番の地が現在の氷上公民館敷地の入口付近にあたると思われる。この区画と北隣三七六番との間に描かれた赤線は、公民館敷地の北側沿いの小道に比定できる。東側中央の三七二番と三七三番との間に描かれた赤線は、字「蓮池」方面に向かう道に比定できる。また北端に描かれた赤線のうち西側のそれは、丸山や西谷観音堂跡に至る小道であり、東側のそれは、字「山田」方面に至る小道に比定できる。

南北道両脇区画の幅が間数で表示されており、これが当面の参考になる。ところが近代初頭といえ、一間のサイズが変化した時期であった。全国的に一間 \parallel 六尺が公定されるのは明治二十四年の度量衡法以降となるが、明治十年頃の山口県ではどうなっていたか確認する必要がある。そこで仮に近世萩藩と同様の一間 \parallel 六尺五寸で換算すると、図中の南北の長さが現地地割に合致せず、一間 \parallel 六尺で換算すると、現地地割とほぼ一致することがわかる。つまり図4の段階の一間がすでに六尺(約一・八メートル)で計算されていた様子が窺える。そこでまずは図4の南端のあたりで計算すると、東側区画の東西幅が四・八間 \parallel 約八・六メートル、西側区画の東西幅が三・九間 \parallel 約七メートルとなる。この間の新道幅を図3と同様に九尺 \parallel 約二・七メートルと想定すると、旧参道の東西幅総数は約一八・三メートルに達していた様子が窺える。図4の北端あたりについて

は、これより若干狭まるものの、それでも東西幅総数は約一五・三メートルに達していたことになる。

このほか図4には、六人の個人名が記されており、旧参道の両脇がそれぞれに分割所有されていた様子が窺える。このうち芝等海氏については、当時の興隆寺住職と考えられる。

なお図4に描かれた範囲においては、教育委員会文化財保護課による発掘調査箇所が次のように含まれている。¹⁵⁾ ①三七一番にかかる範囲の調査が一九九〇年に実施（興隆寺跡遺跡二次調査）、②三七六番を中心として三七五番に及ぶ範囲の調査が一九九三年に実施（同三次調査）、③三七三番にかかる範囲の調査が一九九九年に実施（同五次調査）。以上三件それぞれの発掘調査報告書については、残念ながらまだまだまとめられていないため、詳細については不明である。しかしむしろ本稿で明らかにした旧参道幅の想定を踏まえた上で、それぞれの遺構の評価を再検討する必要があるだろう。

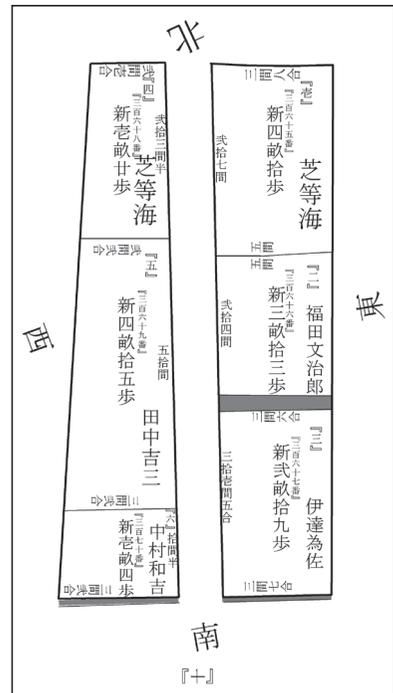
図5 水上組「地家」の「山林地図」
(図4北側続きの旧参道)

最後に、図4の北側に接続する図5について検討したい。ここに描かれているのは、字「地家」のうち三六五〜三七〇番の土地にあたる。図の中央上下の空白部分には、図3や図4と同様の約九尺幅の道が続いていたと考えられ、図4の北端東西の道がこの図5の南端東西の道に重なる。また、東側中央の三六六番と三六七番との間に描かれた赤線は、大量の埋納銭の出土地に向かう道に比定できる。いっぽう、その北西にあたる三六八番と三六九番との間には、道を示す赤線が描かれていないが、興隆寺の建物が現存する常楽坊跡に向かう道をここに比定できる。おそらくこの道が公道ではなく私道扱いゆえに登記上明示されていないだけであろう。

前のあたりに比定できる。当時は氷上川がこのあたりの南北道を東脇から西脇に直交して南へ流れており（現在は流路変更の上で暗渠化されている）、図の北端はこの南岸にあたると思われる。同様に図の西端のラインについても、この氷上川の東岸に比定できる。以上の範囲における旧参道の幅については、上述のように、明治十年頃の新道の幅を九尺と想定すると、南端付近で約一五・一メートル、常楽坊跡に向かう角のあたりで小川の東岸から約一五・七メートルの幅に一旦膨らみ、北端付近で一三・三メートルに狭まっている様子が窺える。

なお図5のうち、東南の三六七番については、二〇〇六年に教育委員会文化財保護課が実施した発掘調査（興隆寺跡遺跡第十次調査）¹⁶⁾の区画に含まれており、このあたりから中世近世の遺構や遺物が検出された。とりわけ興味深いのは、松の根が何株か道沿いに連

いっぽう、図5には五人の分割所有者の名が確認できる。このうち、西側三六九番の田中吉三氏については、実は右の「氷上山興隆寺絵図」の作成依頼者であり、前稿Aでは氷上山寺侍田中家の一員またはその一族と推定した人物である¹⁷。同様に、松並木跡が出土した三六七番に見える伊達為佐氏についても、おそらく氷上山寺侍伊達家の一員またはその一族と考えられる。また、興隆寺住職芝等海氏が北側の東西両区画の名義人になっていた様子も確認できる。

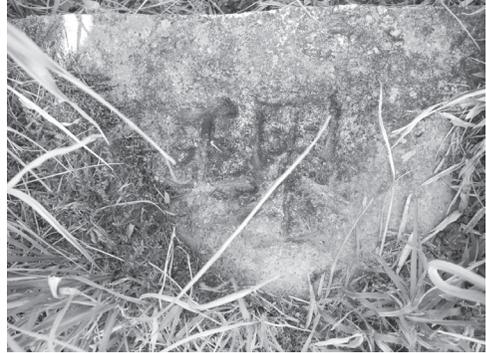
図6 六即石のうち理即石

上述の常楽坊跡(図11)には、現在も興隆寺関連堂舎が建っており、この庭に図6と図7の石がある。図6の石は、敷地南端にかつてあった築地塀の基壇跡の中央付近に仰向けに埋まっている。「理」の異体字のような文字が陰刻されており、当初は地鎮的な意味合いの文言かという印象だったが、同様の石がもう一つあるとこのことで見せていただいたのが図7の石である。これは同じ堂舎の西側玄関付近の庭にあり、これには「名字」と陰刻されている。これらの文字がそれぞれ何を意味するのかというお尋ねであった。

において修行が深化する六段階を意味し、第一階段が初発心にあたる理即、第二階段が名字即、第三階段が観行即、第四階段が相似即、第五段階が分真即、第六段階が究竟即である。このうち「理」即が図6に対応し、「名字」即が図7に対応する。なおこれに関連して、同様の標石がもう一つあることに気づいた。右の常楽坊跡より六百メートルほど北の山中に、氷上山妙見社上宮の社殿跡がある。そこに残存する礎石群の中央には、図8のように「分真」と陰刻された石が立っている。社殿跡ゆえに、それまでは神の分身を宿らせていることを意味すると思いついていたが、実はこの文字が六即の第五段階「分真」即に対応することに気づいたのである。

石」なる標石を建立したと伝えている。法界門から本堂までの距離が六町あったことに対応し、旧参道の一町ごとに合計六基の六即石が設置されていたと考えられ、このうち図6〜8の三基が、旧地を離れて現存するということになる。それぞれの旧地については定かではないが、理即の意が、すでに仏性を具有しながらもいまだ仏法に触れない段階、とされることから考えると、図6の理即石は「法界」門に入る手前に置かれていた可能性が高い。ここから北へ一町ごとに残り五基が置かれていたと考えられ、最後の「究竟即」石は本堂周辺域に置かれていたと考えられる。この問題については、本堂跡の推定にも関連する。章を改めて後述したい。

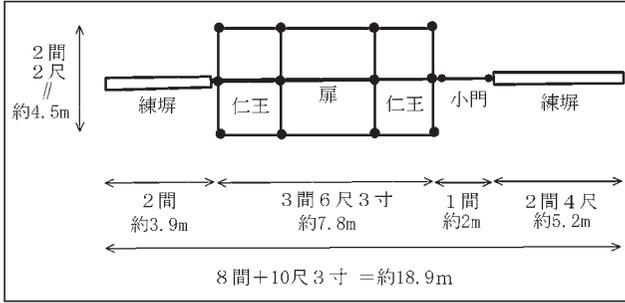
図9 仁王門概略図 (修正版)

氷上山の中門にあたる仁王門については、すでに前稿Aにおいてその規模および現地比定の検討をおこなった。ところがその規模については、上述の法界門と同様に、間数表示のメートル換算について誤りがあったため、修正を要する。そこで修正図を図9に示した上で、改めて検討し直したい。

仁王門跡の具体的な位置については、残念ながらその根拠に乏しく、詳細は今後の発掘調査等に委ねざるをえないが、前稿Aで推定した仁王門跡付近の南北道の西側には、古い石垣が道路沿いに並んでいる。この石垣には、上述の東西道の北脇暗渠と接するあたりにおいて、南北道側に少し張り出して更に北側へと続く屈折箇所がある。この屈折に注目し、これが仁王門の西脇練堀との接続に関連する名残と仮に推定した。すると、この地点から東西二間二・二・九メートルの幅で西脇練堀があったことになり、更にこれに仁王門本体の西端が接続していたことになる。仁王門の本体は東西三間六尺三寸(約七・八メートル、南北二間二尺(約四・五メートル)の規模と推定できることから、現在の約五メートル幅のアルファルト道路を覆うように建っていたと考えられる。この仁王門本体の東脇には、一間の小門と二間四尺の練堀が続いていた。

以上の仁王門および周辺施設については、東西の総延長幅が八間と十尺三寸、これを一間(六尺五寸)で換算し直すと約一八・九メートルに達していたことになる。つまり仁王門の遺構は、上記の石垣屈折箇所あたりからこの東西幅の範囲において現地比定できる。

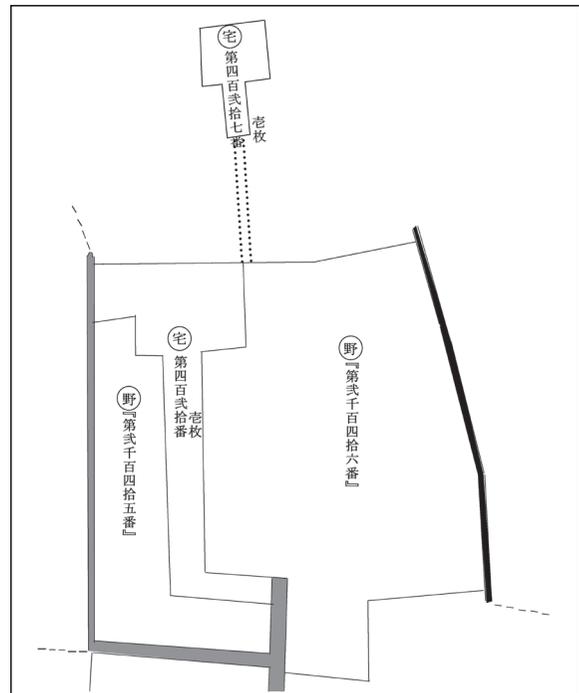
図10 氷上山旧本堂推定地周辺の地籍図
(合筆分筆以前の旧状)

最後に、第四の指標に関連し、一九八七年の山口市教育委員会による現地比定案が、「妙見社下宮推定地」として氷上川北側の平坦地を想定していたという問題が残されている。根拠は明示されていないが、明治二十年の地籍図を確認してみたところ、このあたりに建物状の飛び地が描かれ、四二七番の宅地として登記されているのを確認できた(図10参照)。おそらくこれが根拠であろう。実際、地権者のかたからの聞き取りによると、このあたりから瓦が出土したことがあったという。いかにも無視しえない情報である。

ところが、地籍図原本を詳細に確認すると、その南の四一九番には、その下の情報を抹消する紙が貼られており、これを透かしてみると、紙の下には図10のように、宅地四二〇番と山野二一四五―六の三区画が描かれていたという事実を確認できた。明らかにこのうち宅地四二〇番の区画こそが、妙見社下宮の敷地とそれに向かう参

いずれにしても、図10の四二〇番の区画こそが妙見社下宮の跡を示すと考えられ、しかもそこは氷上山の北岸ではなく、その南岸の平坦地北端におさまる立地にあたる。実際に現地には、現存する妙見社社殿の規模がちょうどそこにおさまるほどのスペースがあり、その南際には石列が東西に並んでいる様子を確認できる。下宮の遺構の名残である可能性が高い。

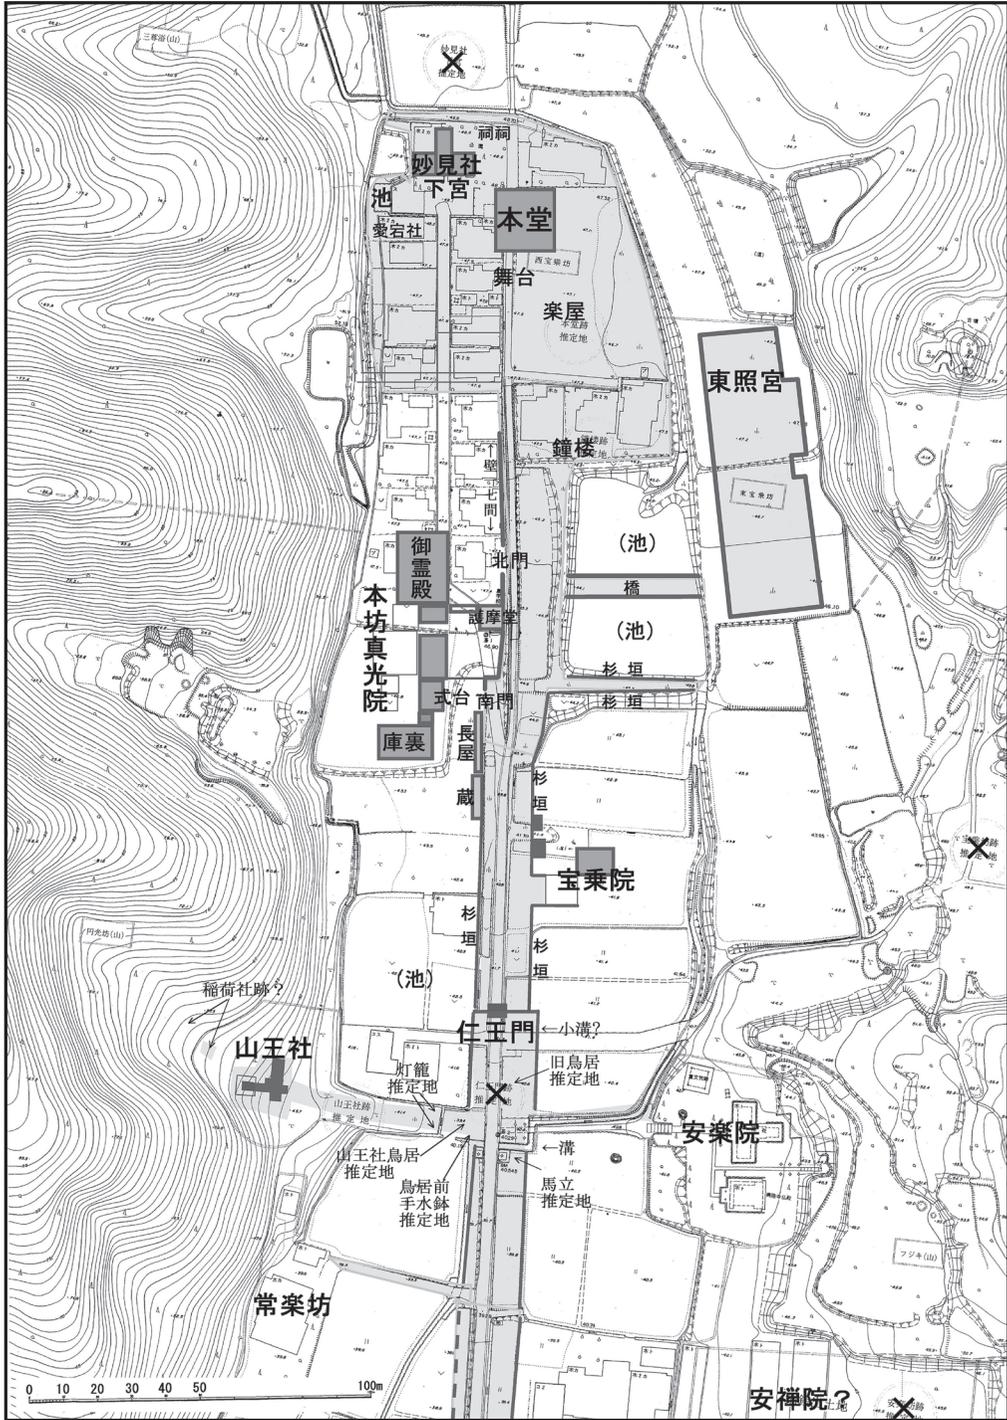
図11 近世水上山旧境内（中枢域）推定図

山口市埋蔵文化財調査報告第25集「大内氏関連遺跡分布調査」所収「興隆寺跡推定地地形図」をもとに、現段階における私見をふまえて加筆した。

以上、本稿での検討結果について、現段階における解釈を仮説的に図示したのが図11である。もとより充分なものとは言いがたいが、今後の検討に向けた叩き台となれば幸いである。

仁王門の現地比定については、前稿Aにおいて「氷上山興隆寺絵図」の仁王門南側に描かれた小溝に注目し、この名残が現在の東西道の北脇暗渠にあたるという解釈に基づいている。これは、かつての山口市教育委員会による現地比定案よりも二・三十メートルほど北側に想定し直す結果となり、本稿においてもこの解釈を踏襲している(図11参照)。ただし右に示したのは南北位置に関する大まかな推定根拠に過ぎず、それ以上のことは前稿Aにおいて詳述していないため、以下に若干補足

以上の位置関係を総括し、推定も交えながらあえて図示するならば、概ね後掲の図11のような配置になると考えられる。

があったため、敷地南部域の東西幅は、北面の東西幅よりも数間分
広くなっていた。『防長風土注進案』によると、御供所が「桁行拾間、
梁行弍間」の規模だったことはわかっているが、敷地南部域全体の
東西幅については不明である。現地地形からの類推も踏まえ、あえ
て図示するならば、氷上山東照宮敷地の範囲については概ね図11の
ようになると思われる。
