博士論文

宮崎県の付加体堆積岩における重力変形斜面の

地下構造と深層崩壊に関する地質学的研究

山口大学大学院理工学研究科

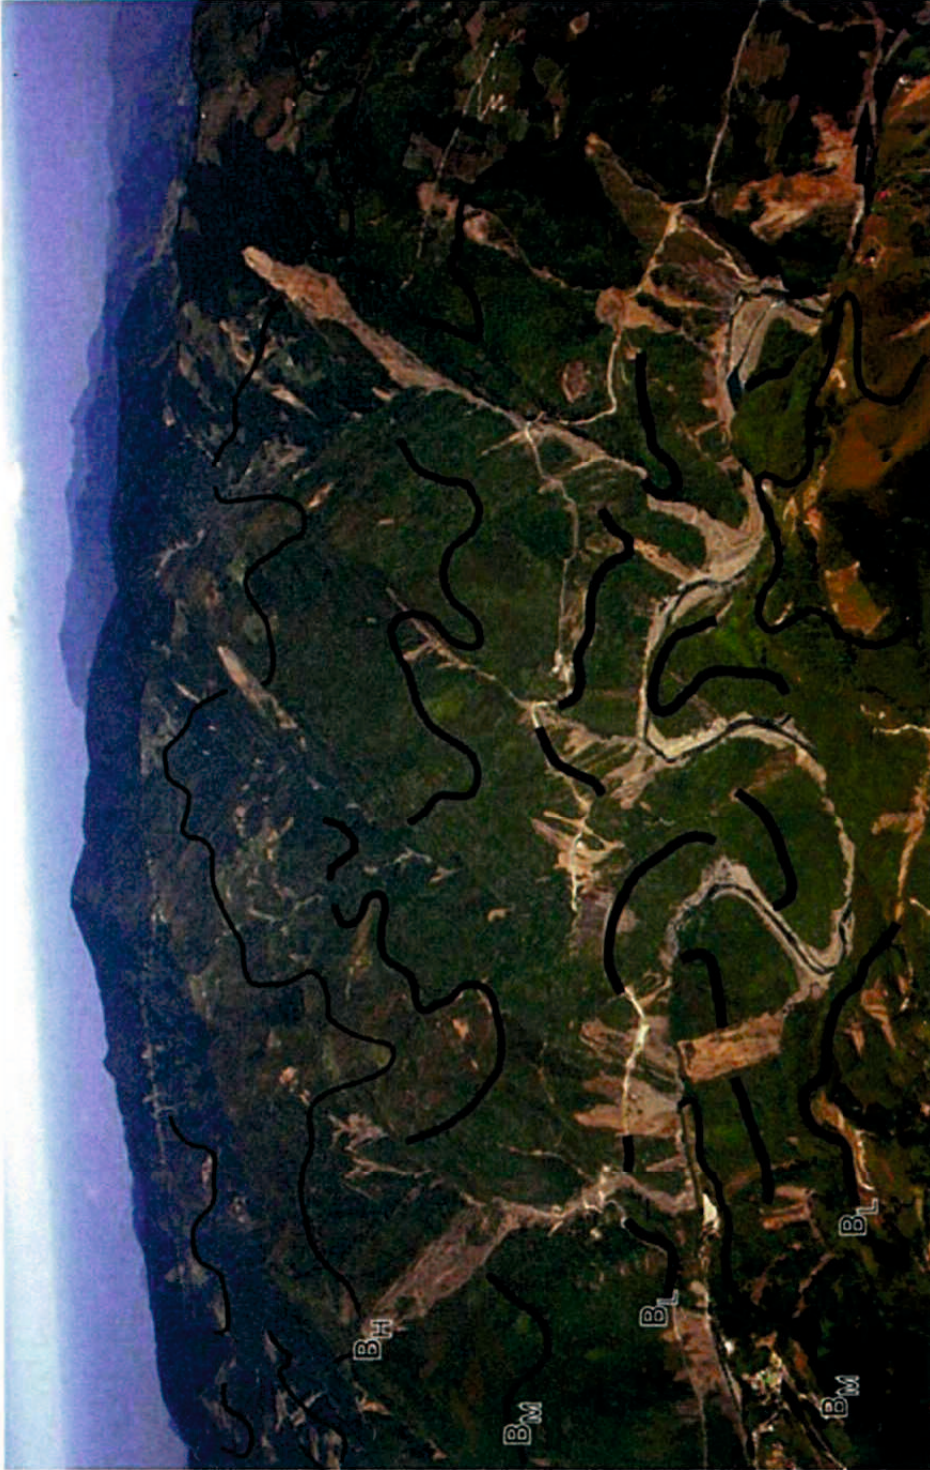
图-1.5 Landslide scars clustering at the three levels of slope breaks (black lines). Fewer large landslides, and numerous small landslides, show concentrated distributions around the higher slope breaks and the lowest slope breaks, respectively. An arrow indicates the direction of river flow. Oblique aerial photograph taken after Typhoon Aere in 2004 and downloaded from <http://uav.swcb.gov.tw>.

Tsou et al(2014)はダーハン川流域（北台湾）上流において，河川下刻の履歴に伴う岩盤斜面のその後の反応について解析し，3 段の遷急線とそれに対応する崩壊斜面からなることを明らかとし，また遷急線については，宇宙線核種年代法によって最も古い遷急線の年代を 15 万年前と考察している（図-1.5）。

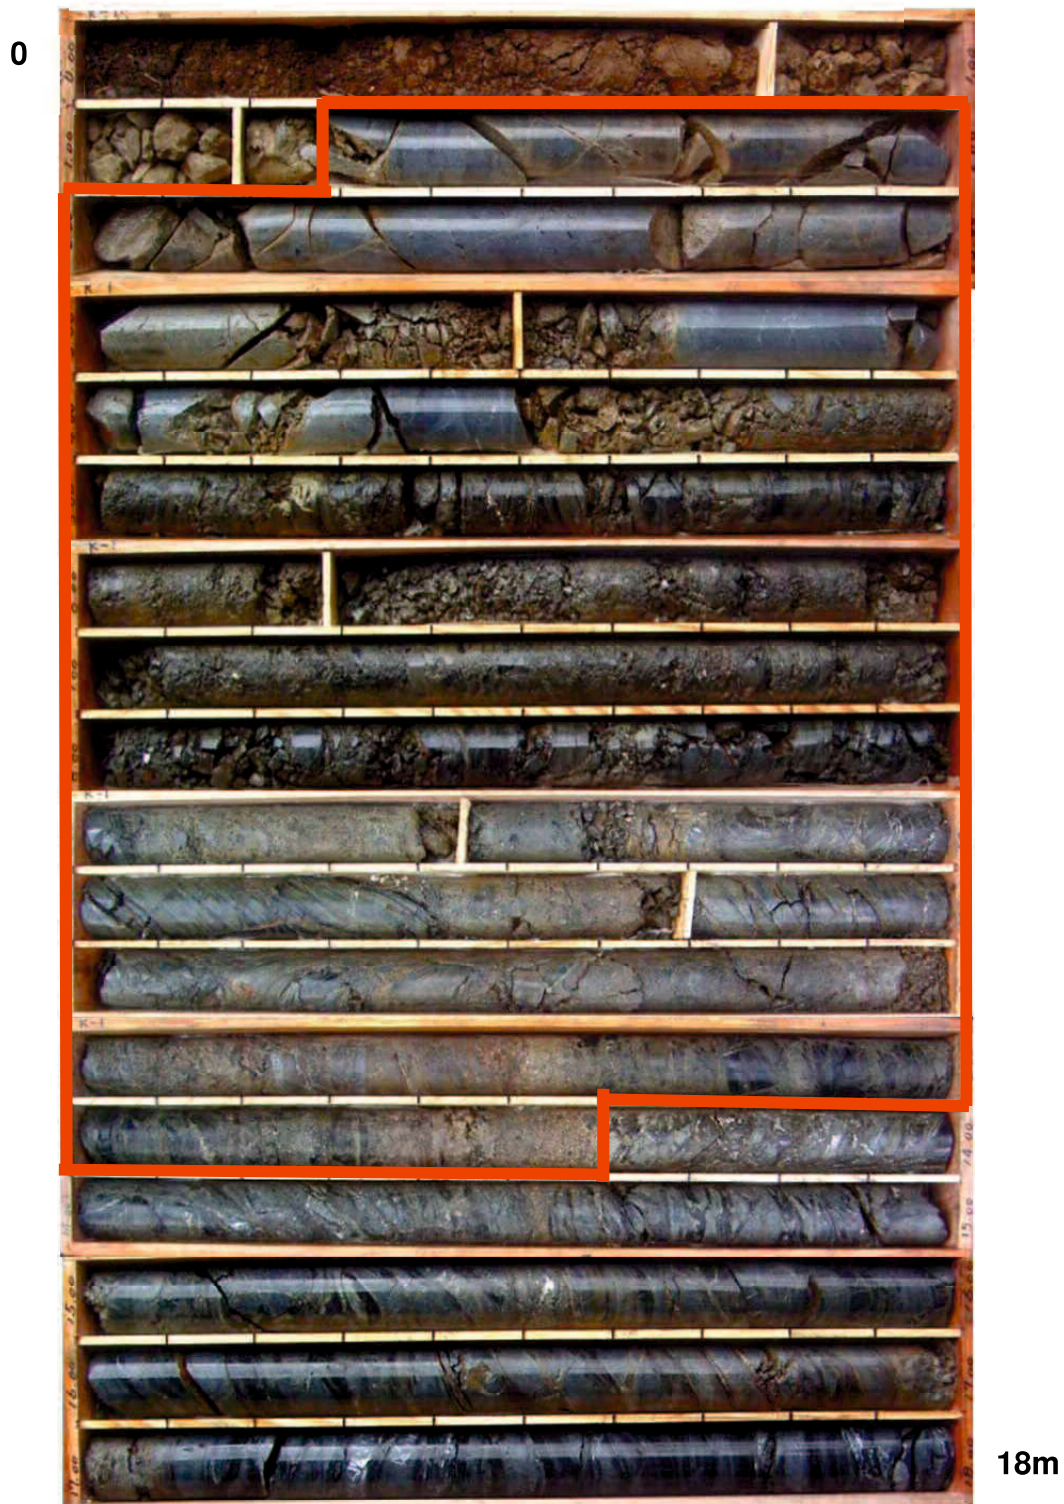
図-4.7 角礫岩のコア写真 K-1 孔 (0~18m 区間) 1.3~13.6m は角礫岩

K-1孔(0~18m)1.3~13.6m角礫岩

角礫岩は、砂岩、頁岩を母岩として形成されており、角礫と角礫間を埋める細粒物質から構成される。角礫岩は角礫の構成岩種、粒径、角礫や細粒物質の量比などにより様々な性状を呈する。ここでは図-4.7 に代表的な角礫岩のコア写真を示し、以下ボーリングコア観察を中心に詳細な特徴を記載する（ボーリング位置は図-4.3）。

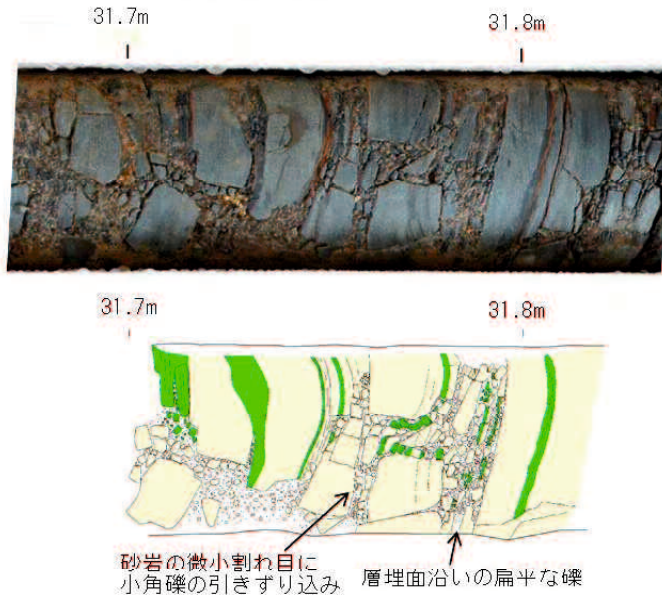
T14-18孔

図-4.9 角礫岩のコア写真 (T14-18 孔 ; 深度 31.7~31.8m)

砂岩・頁岩互層においては層埋面沿いの扁平な角礫化が顕著である。砂岩が優勢な箇所においては一部砂岩に発達する微小割れ目沿いに長径2~5mmの頁岩や砂岩の礫が引きずり込まれ破壊が進行し、無構造の角礫が形成される。

砂岩・頁岩互層においては層理面沿いの扁平な角礫化が顕著である。砂岩が優勢な箇所においては一部砂岩に発達する微小割れ目に沿いに長径 2～5 mm の頁岩や砂岩の礫が引きずり込まれ、破壊が進行し、無構造の角礫が形成されている（図-4.9；T14-18 孔、深度 31.7～31.8m）。

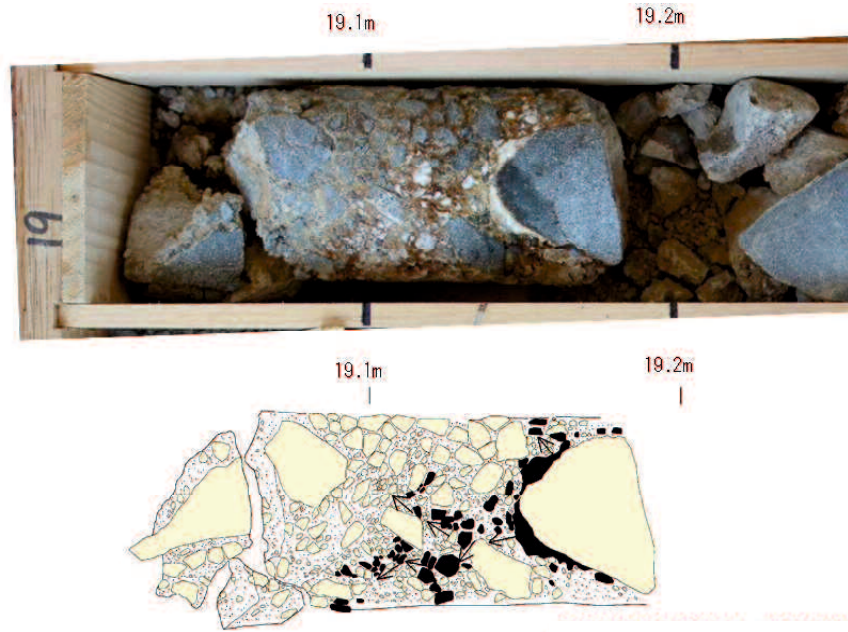
K-3孔

図-4.12 角礫岩のコア写真 (K-3 孔 ; 深度 19.1~19.2m)

角礫化が変位を伴わず、礫の移動が極めて小さい場合には、砂岩中の割れ目を充填する方解石脈から方解石が分離し、引き剥がされるように移動し、脈から3~5cm 離れた距離に分布している様子が観察される。

角礫化が変位を伴わず、礫の移動が極めて小さい場合には、砂岩中の割れ目を充填する方解石脈から方解石が分離し、引き剥がされるように移動し、脈から3～5 cm離れた距離に分布している様子が観察される(図-4.12; K-3 孔, 深度 19.1～19.2m).

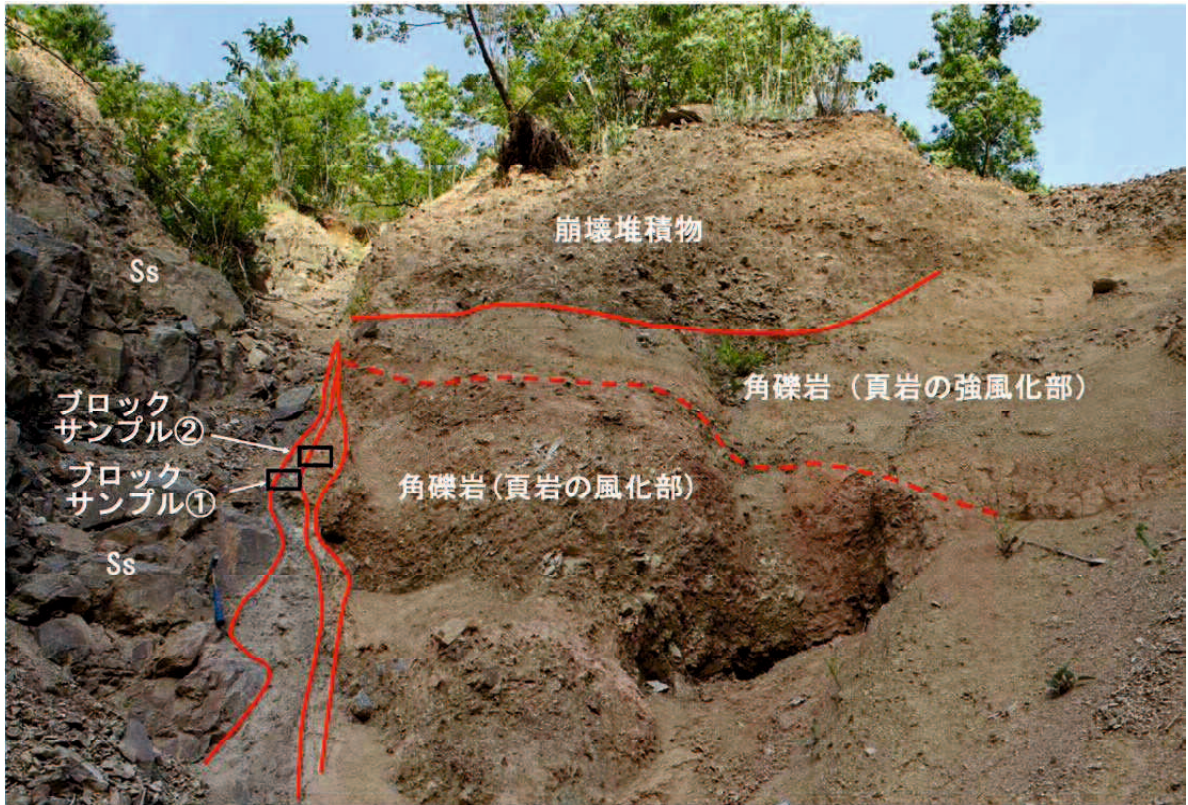
図-4.30 岩盤と角礫岩卓越層との境界写真 (SK4-①)

ここでは、基盤岩と角礫岩卓越層との境界を観察することができる。角礫岩卓越層は南西側(右側)に頁岩を母岩とする角礫岩が分布し、北東側(左側)の基盤岩との境界には数cmの小角礫からなる角礫岩が幅40cm(上部20cm、下部20cm)で分布する。

ここでは、基盤岩と角礫岩卓越層との境界を観察することができる (図-4.30~4.31)。角礫岩卓越層は南西側 (右側) に頁岩を母岩とする角礫岩が分布し、北東側 (左側) の基盤岩との境界には数cmの小角礫からなる角礫岩が幅 40 cm (上部 20 cm, 下部 20 cm) で分布する。後者はボーリングコア観察で見られる様々な礫種から構成される。ここでは後者について、風化の著しい上部と新鮮な下部とに区分し、詳細な観察を行った。下部は、暗灰色を呈し新鮮な礫を主体とするが、上部は褐色を呈し風化した礫を主体とし、それぞれ角礫~亜角礫~円礫が混在している。また、砂岩と角礫岩との境界は凹凸に富んでいるほか、すべり面や粘土は認められない。

角礫岩の礫と基質は固結しておりハンマーの軽打では壊れないが、水を用いると礫と基質の分離は可能である。四万十帯にはテクトニックメランジェやスランプ等 (狩野ほか, 1998) が見られるが、角礫岩はこれらと比較し、固結度が低くなっているほか、テクトニックメランジェのように複数のせん断面構造が存在しないこと、スランプのように土石流的な性状や分布を示さないこと、後述する X線CTにおいても空隙が多いことなどから角礫岩とは異なっている。

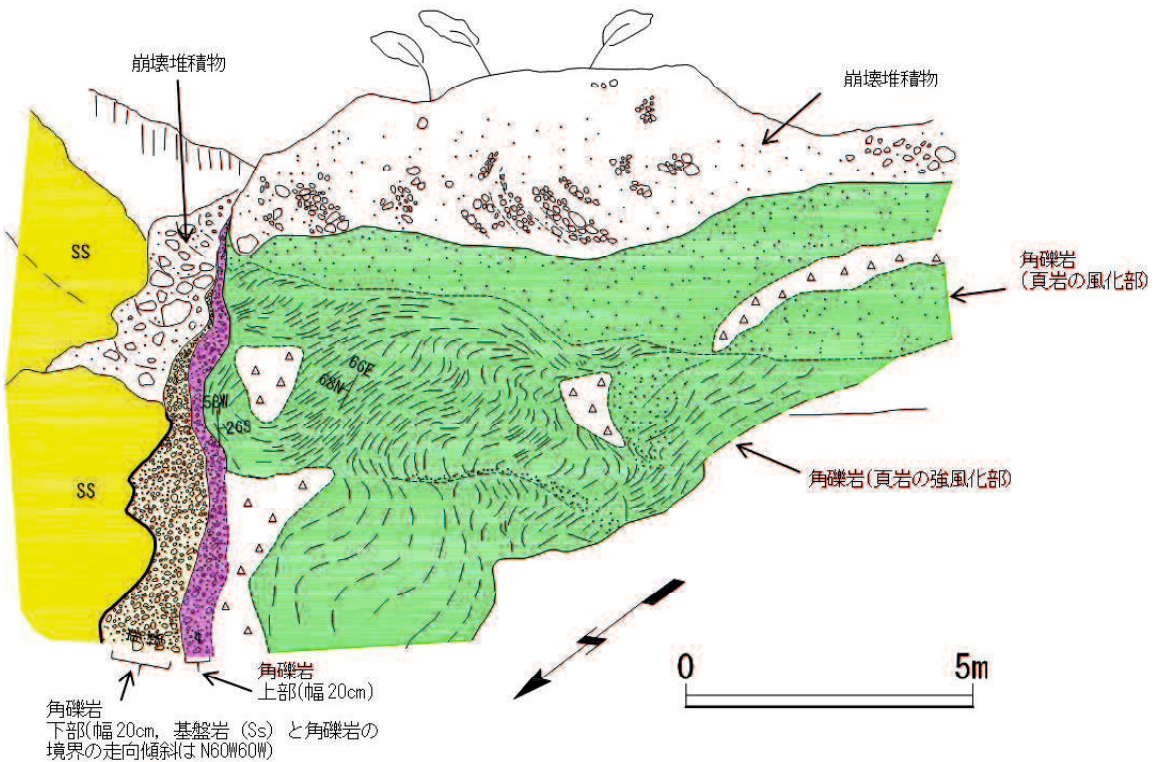
図-4.31 岩盤と角礫岩卓越層との境界スケッチ (SK4-①)

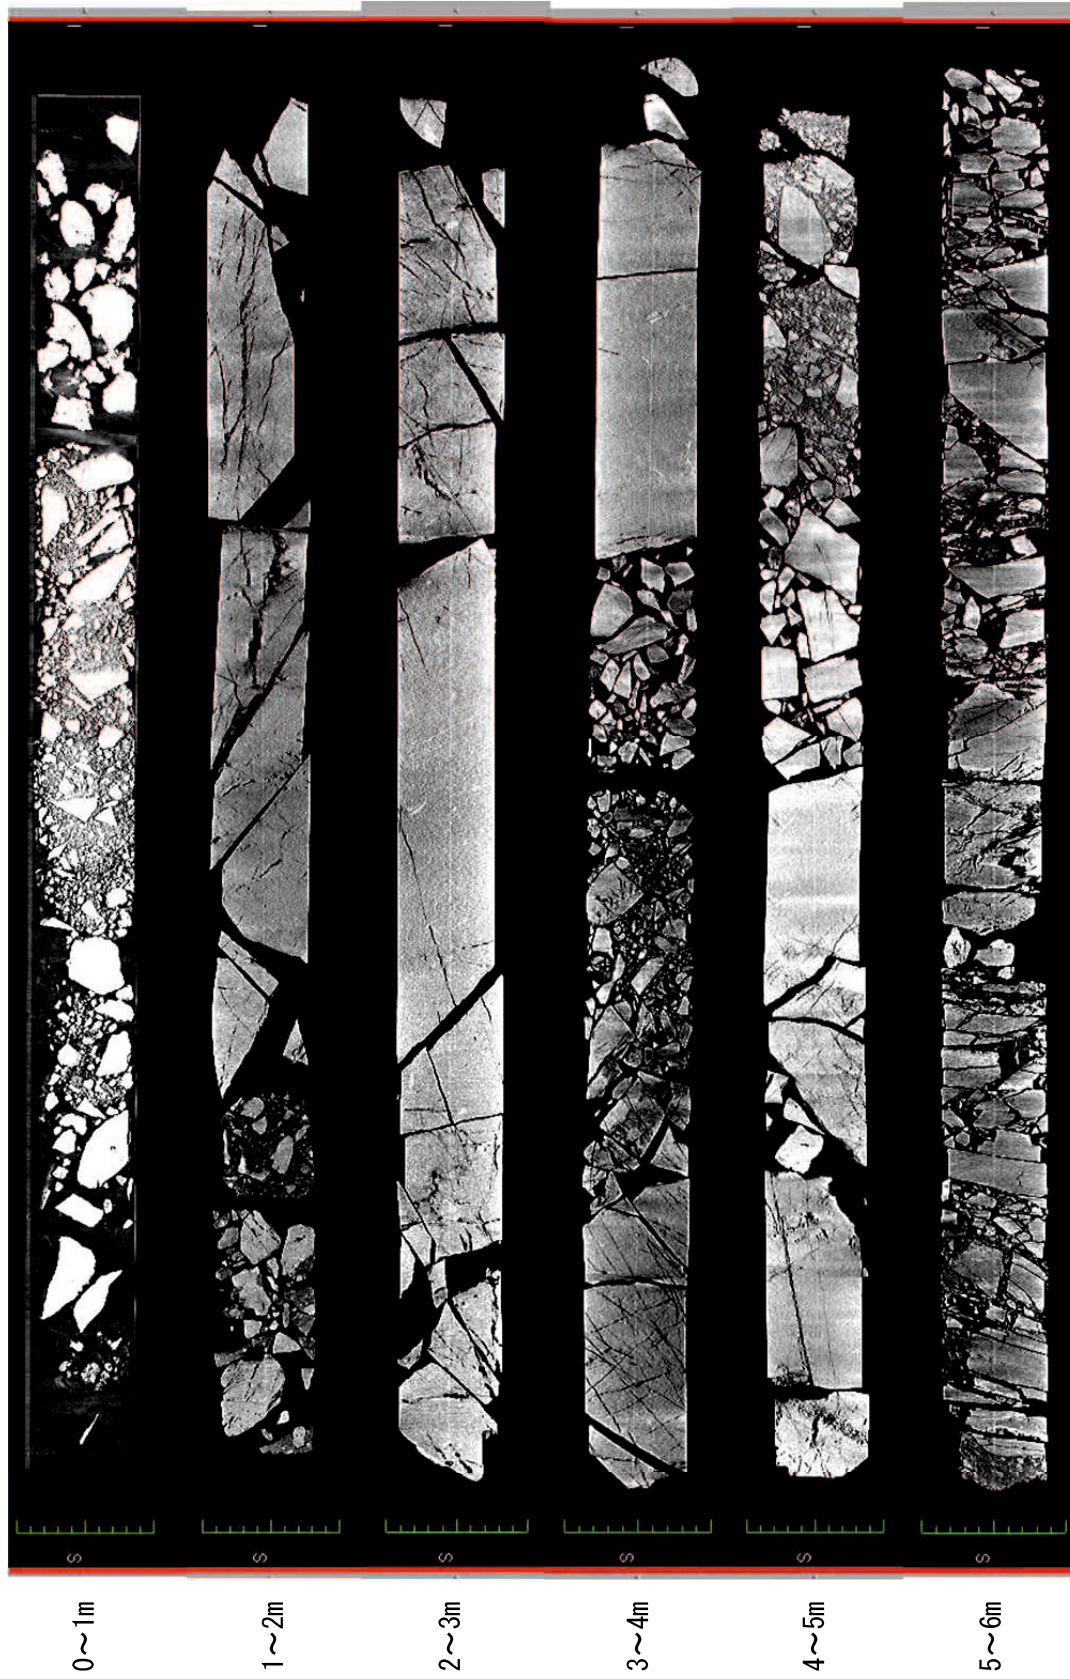
K-1

図-4.35 角礫岩コアのX線CT写真 (K-1孔 ; 深度0~6m)

できる。また、ボーリングコア 1 孔分を通して見ることによって、ボーリングコア観察では把握できなかった小さい破壊箇所を確認することができるほか、大きい粒径の角礫から小さい粒径の角礫に徐々に変化していく構造、大きい粒径の角礫から急に細粒化した部分に変化する構造、地層が座屈し折れ曲がりながら角礫化する構造など破壊の進行を把握することができた。今後、破壊箇所の走向傾斜が分かれば精度の高い内部構造が解明できると考えられる。

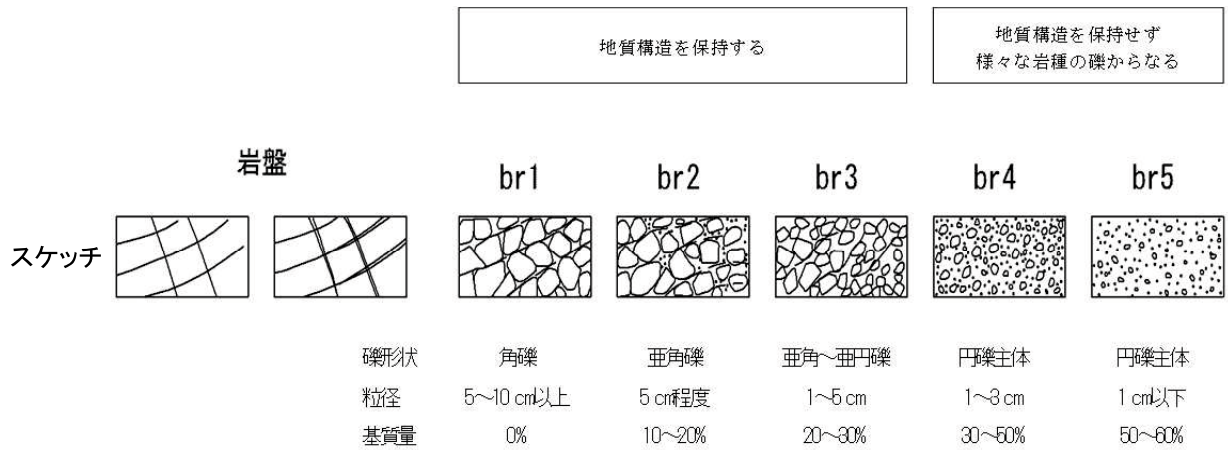
図-4.40 角礫岩の区分

また，前者の中でも，層理面の保持状況，角礫の粒度，円磨度および基質の量比に違いが認められ，後者においても同様に違いが認められる．これらの要素は角礫化が進行していく中で層理面の保持状況，角礫の粒度，円磨度および基質の量比等が一連の変化を示す．この角礫化の程度を指標に角礫岩を br1～br5 に区分した（図－4.40）．角礫化の進行は岩種によって粒径に違いが認められるものの，破壊の様式は同じであることから同様の区分が可能である． 角礫岩の区分について br1～br5 の性状を示す．

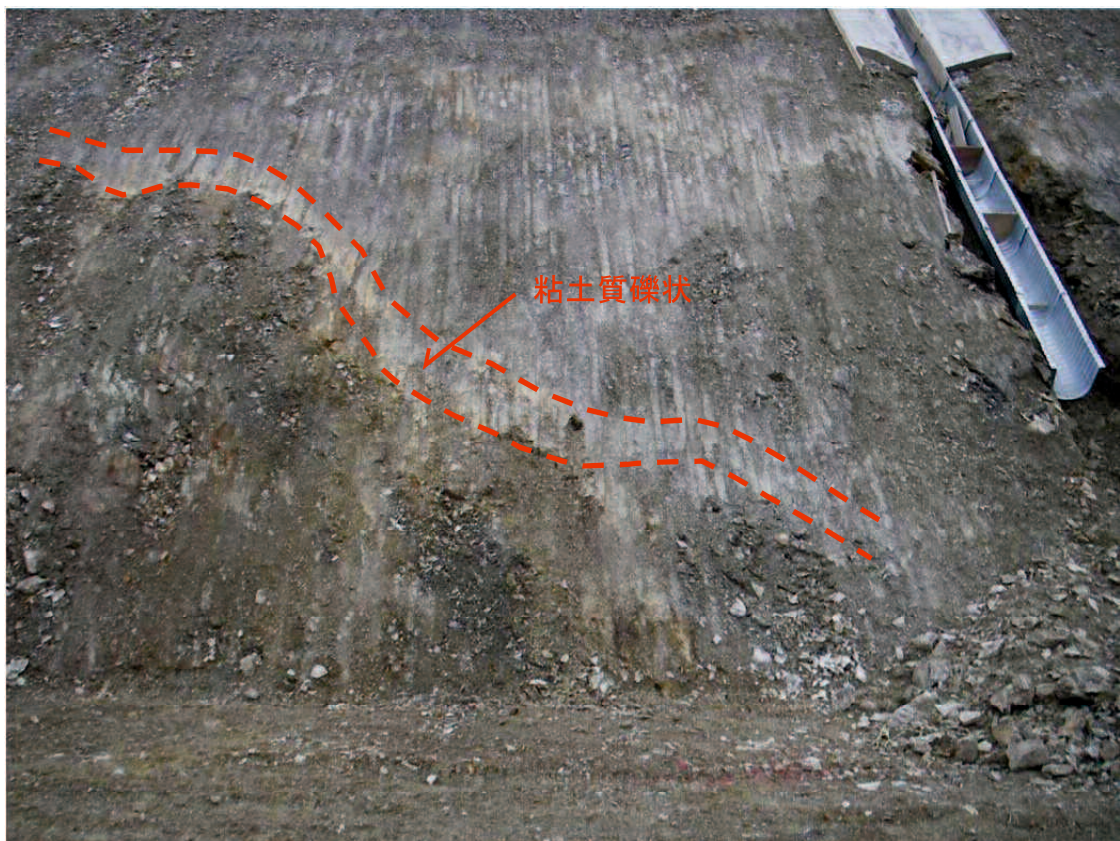
図-5.7 開口亀裂箇所の地下の性状 開口亀裂を図示する

開口亀裂箇所は、のり面では幅 10～15 cm で粘土質礫状となっており、高角度に分布し、角礫岩の区分では br4 に相当し、上部と下部では角礫岩の区分が異なっている

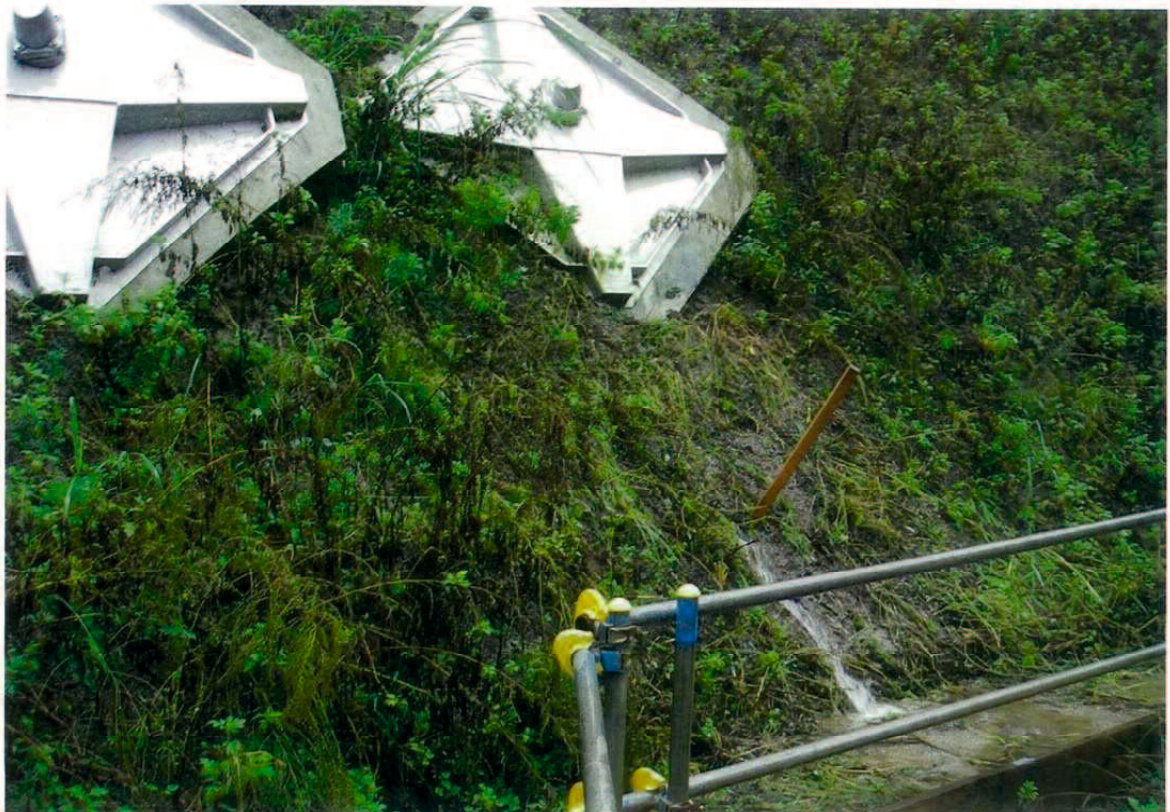
図-5.9 のり面からの湧水状況

連続しておりこの上部から、湧水が認められる。これらの湧水箇所ではのり面掘削中に、50ℓ／分程度の湧水が発生したため（図－5.9）、水抜ボーリングが施工されている。水抜ボーリング施工後（ℓ＝20m×10孔）、豪雨時で最大420ℓ／分の排水が得られている。

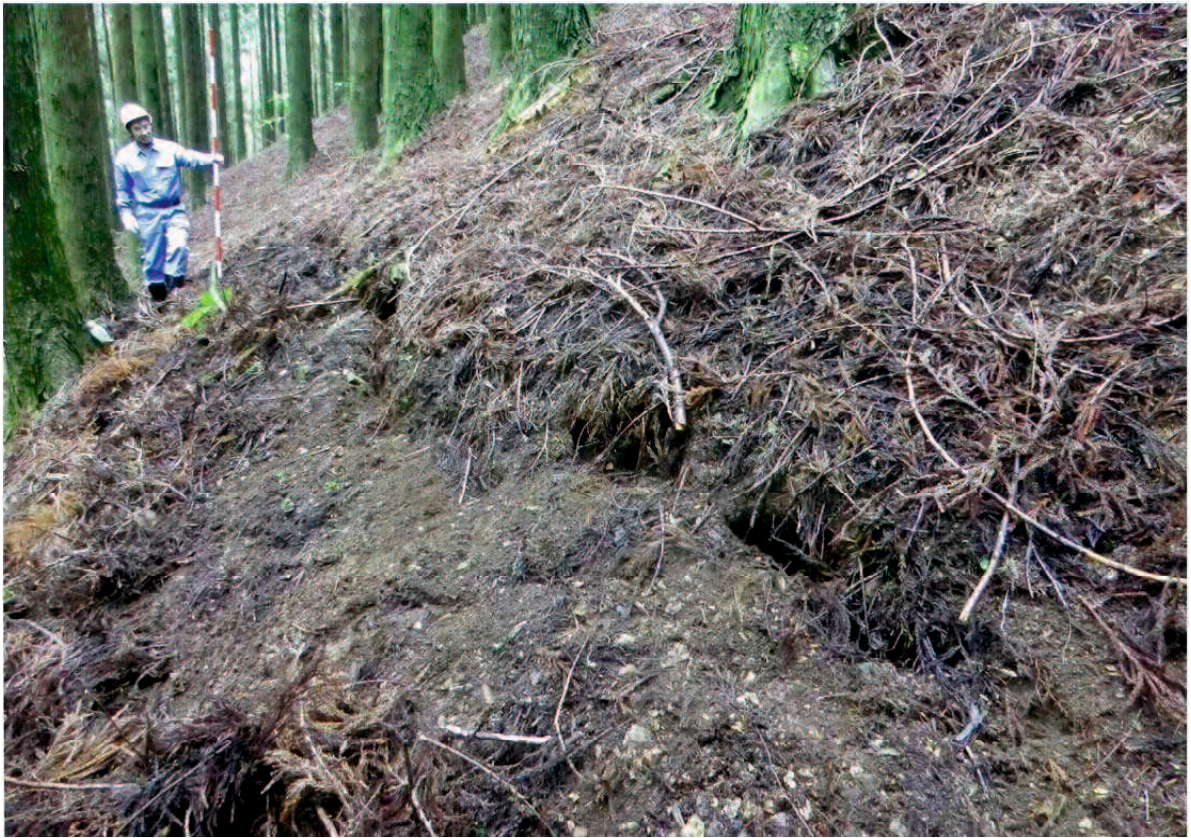
図-6.5 二畝の谷斜面の開口亀裂の状況

2011年6月では、㊶地点の後方の㊸地点に新たに延長120mに及ぶ開口亀裂が発生した（図-6.5）。また㊷地点では林道に開口亀裂が発生したほか、この開口亀裂後方の斜面には小孔が発生した。

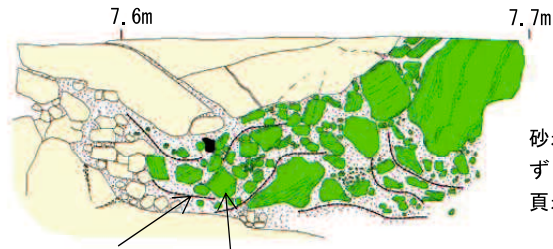
図-T14-1 孔 ; 深度 8.6~8.7m

砂岩の割れ目に長径 0.5~2 cmの頁岩の角礫が引きずり込まれ、砂岩の構造を壊している。
頁岩礫は移動し、回転する中で角が取れている。

回転し角が取れる 砂岩の割れ目に頁岩の礫の引きずり込み

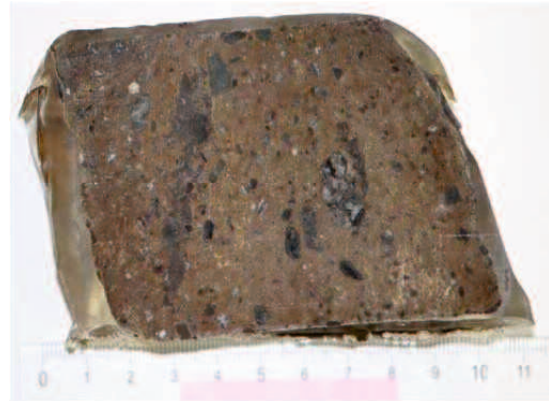
図-K-1 孔 ; 深度 13.5~13.6m

長径 0.2cm~2.0cm の砂質頁岩・頁岩の小礫からなる。
礫は角が取れ、円礫が主体となる。砂や泥からなる細粒分が 40%程度となり、マトリックスサポートとなる。
礫の長軸は、概ねスケッチの上の方向を向くものが多いが、この方向は粘土や面構造は認められない。

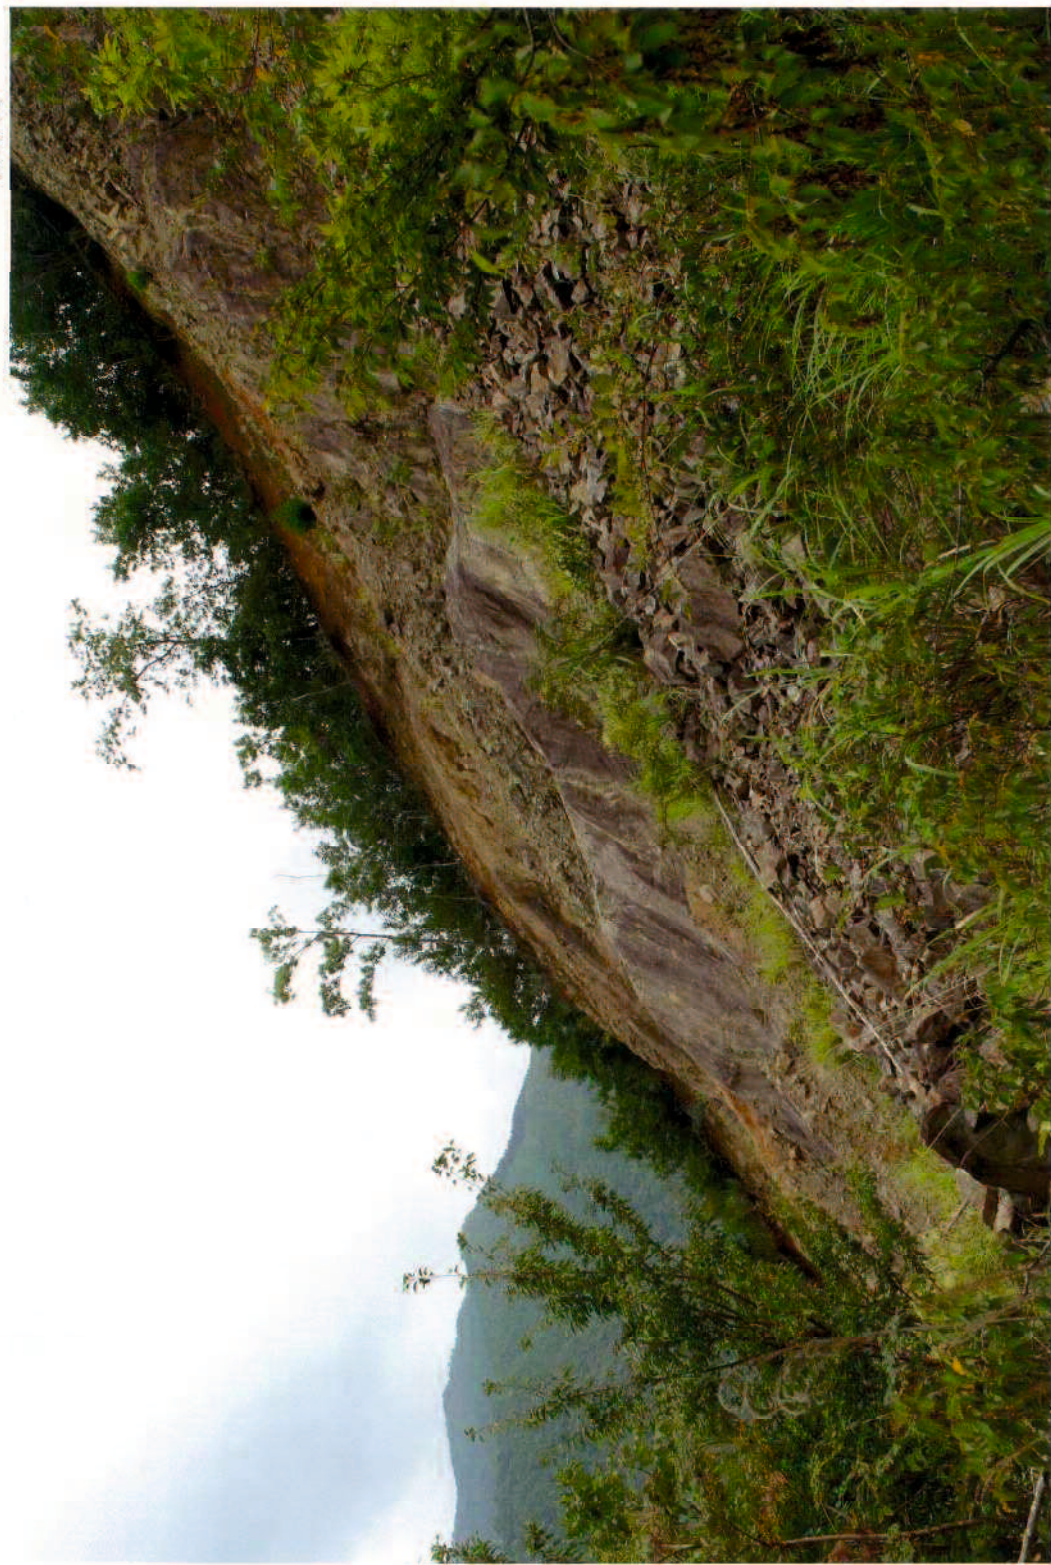
图一露頭①

- 新鮮な砂岩の上部に角礫岩が分布する。
- 礫は長径 10~30cm を主体に最大礫径 160cm である。
- 礫の形状は角礫が主体で、一部亜角礫となる。
- 基質は褐色の砂質土で、よく固結している。
- 砂岩には層理方向の割れ目 (a) N65° E35° N) の他、層理方向と直交する中角~低角の割れ目 (b) N36° ~40° W 25° ~60° W) が発達する。

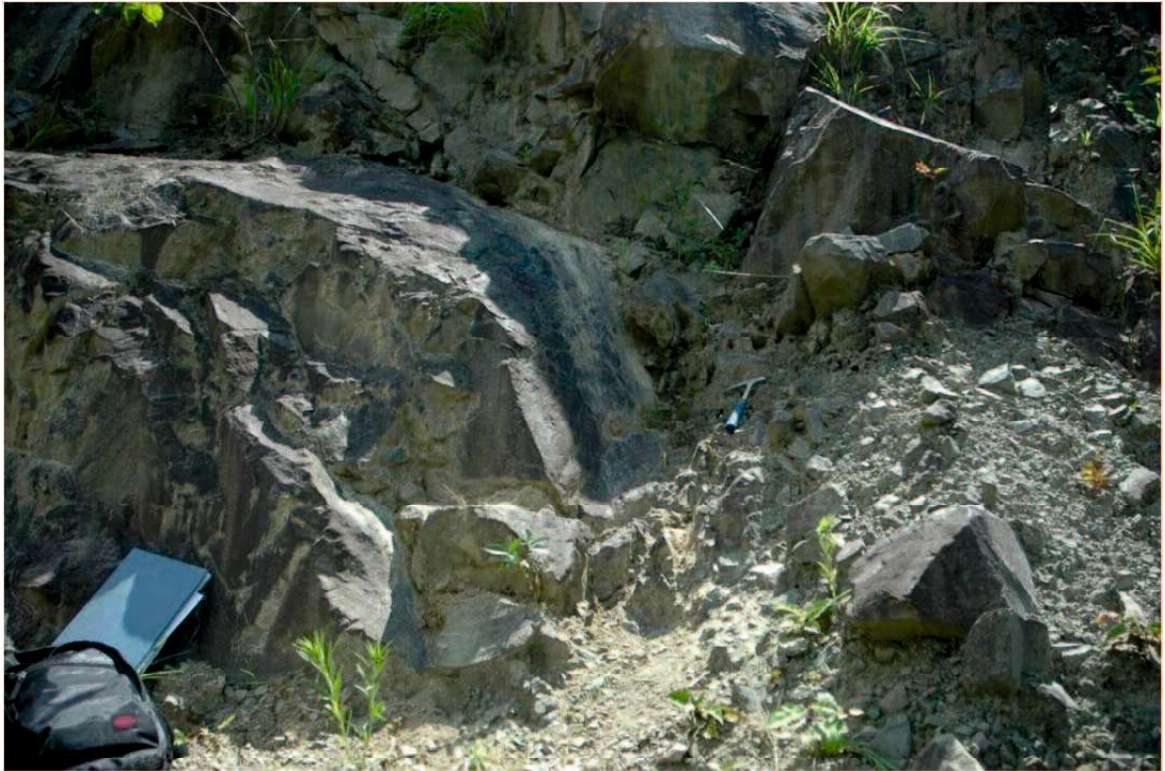
図一露頭③

新鮮な砂岩の上部に角礫岩が分布する。
 スケッチの右上側では、砂岩が長径 1m 程度の岩塊をなし、岩塊間は空隙に
 富む他、鉛直方向に 15cm 程度下がっている (a)。

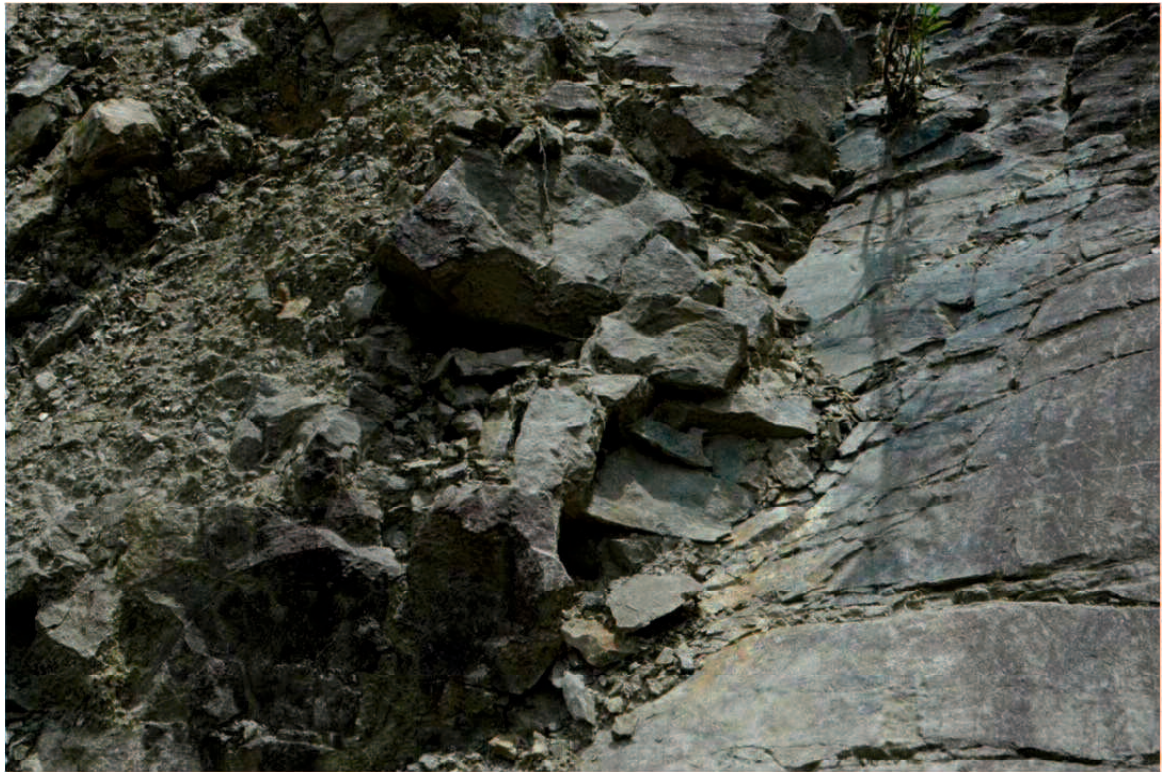
図一露頭⑥

角礫岩（砂岩）の上位に角礫化が進行した部分が認められる（a）。この角礫化した部分には、割れ目の構造が残存するが、下部の小さい角礫によって上部の角礫を移動させ、空隙が発生している。基質は褐色化した砂質土でよく固結している。

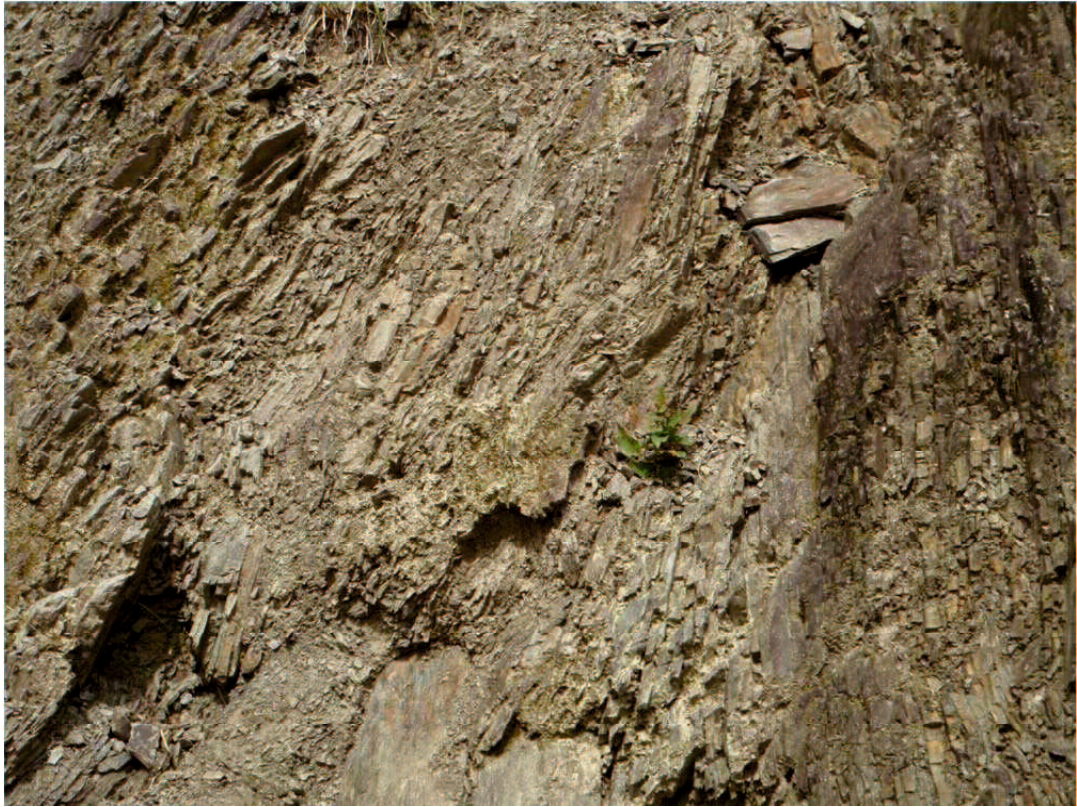
図一露頭⑬

頁岩の上位に角礫岩が分布する。
 角礫岩は層理面方向に平行な角礫を形成するが、変形
 (矢印の方向) によって折れ曲がる様子が観察できる。

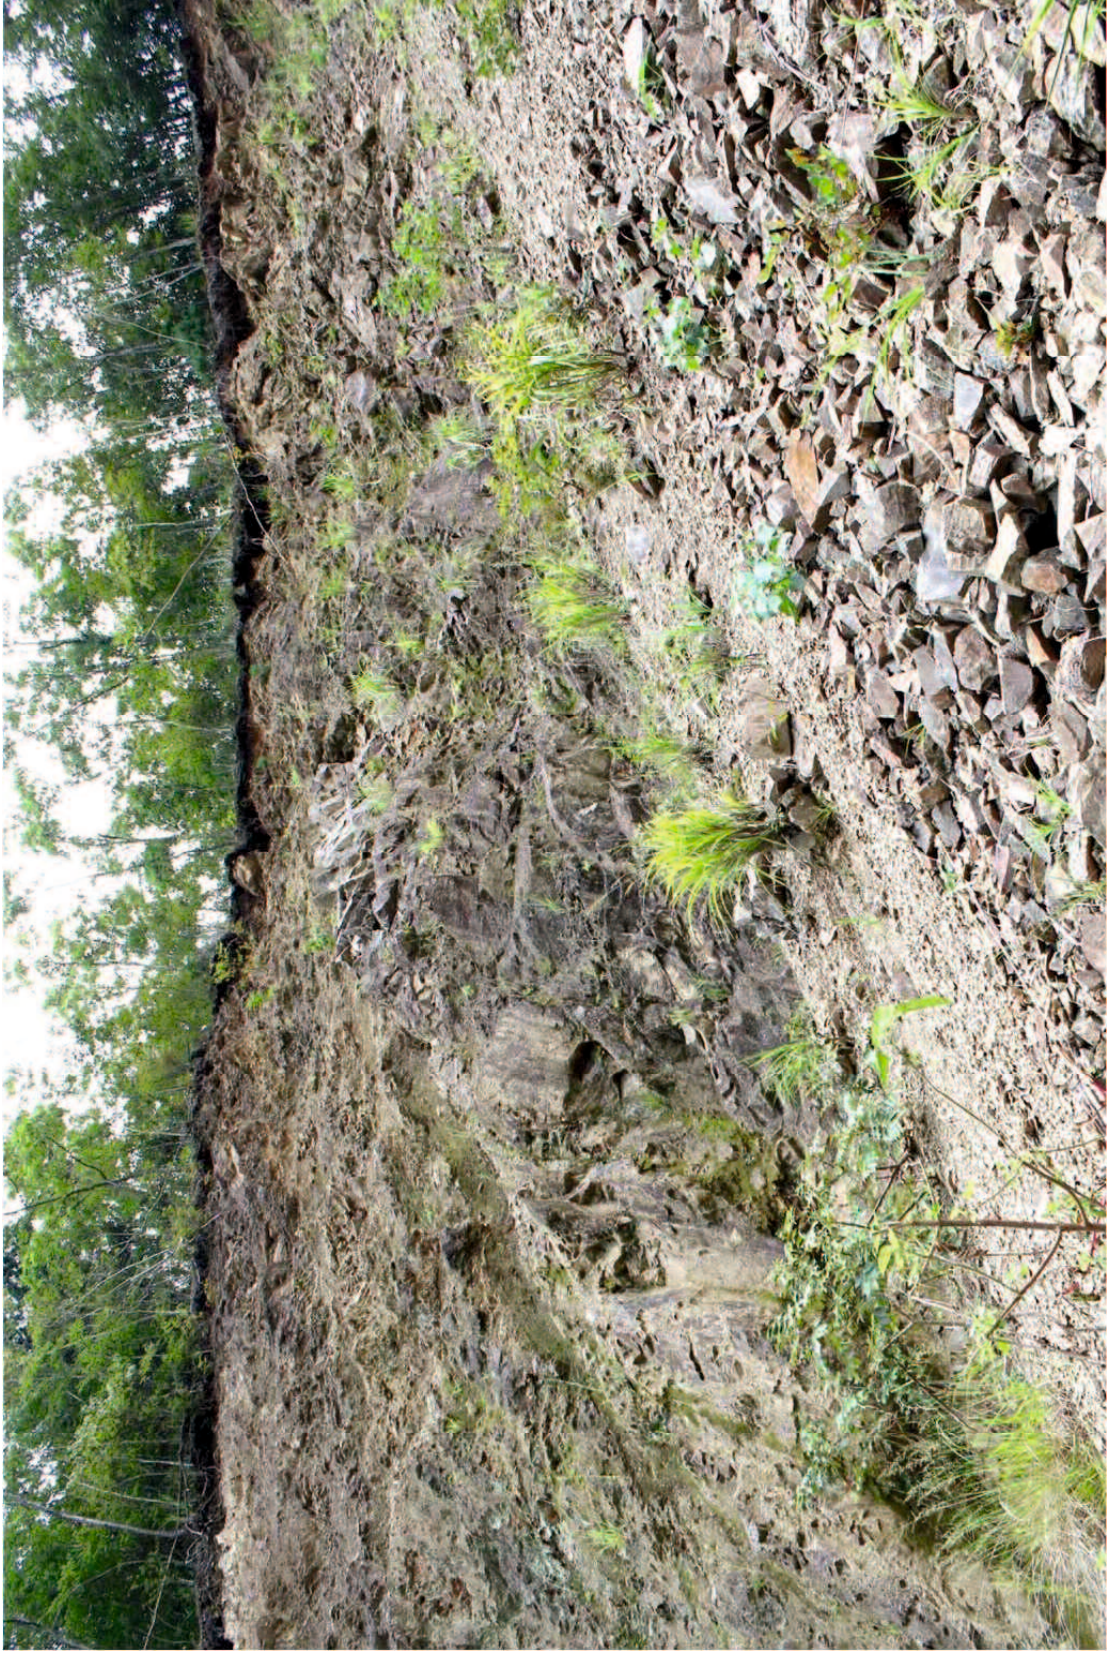
图一露頭⑩

砂岩優先砂岩・頁岩互層の上部に角礫岩が分布する。
 岩盤の上位には、層理面方向に沿って長径 50cm~2m の角礫が配列する部分 (a) と層理面方向や層理面と斜交する構造に沿って長径数 cm~数 m の角礫が配列する部分 (b) が存在する。

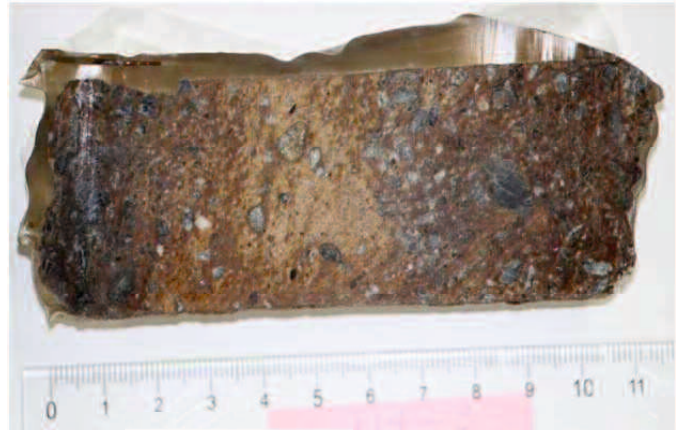
図一T14-3 孔 ; 深度 14.5~14.6m

長径 0.2cm~1.0cm の細粒砂岩・頁岩、一部粗粒砂岩の小礫からなる。礫は、円礫が主体となり砂や泥からなる細粒分が 20%~35% となり、マトリックスサポートとなる。
 スラブの左端には直径 0.5~2.0 cm の砂質頁岩が密集する。

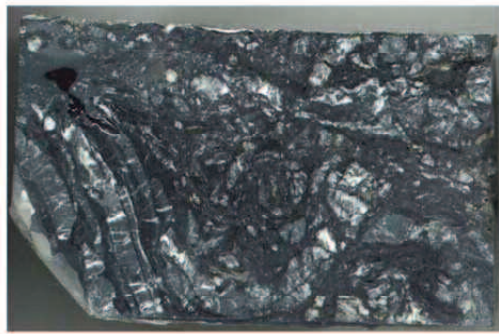
コアサンプル

砂岩・頁岩互層がせん断を受け変形し、角礫化している。
